# 樹林區柑園河濱公園水環境再造 水利工程生態檢核表 維護管理階段附表

**附表 M-01 工程生態綜合評析**

| 計畫名稱<br>(編號) | 樹林區柑園河濱公園水環境再造 | 維護管理<br>單位 | 新北市政府 |

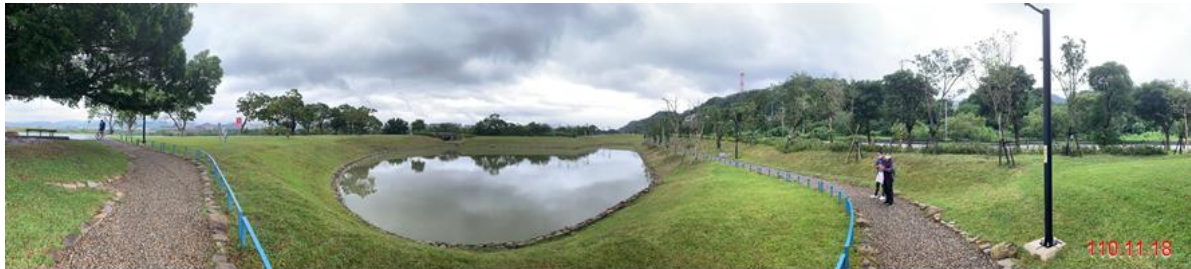
| <p><b>4.棲地影像紀錄：</b></p> <div style="text-align: center;"> </div> | | | |

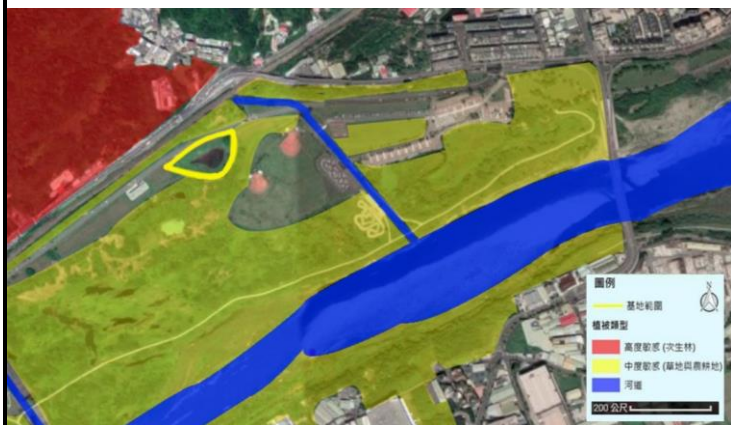
### 5.生態關注區域說明及繪製：

一、高度敏感區(次生林)主要位於工程基地範圍周邊。

三、工程基地範圍外大多為草地，部分為樹木，因有記錄到鳥類及爬蟲類等，故列為中度敏感區。

- (1)湖之周邊欄杆可改種植矮灌叢，除了防人墜湖，亦可營造良好棲地環境。
- (2)後續可種植本土誘鳥植物，增加生態豐富度。
- (3)照明設配可改為低光源，避免影響夜行性動物棲息環境。
- (4)告示解說牌可增加生態議題，推廣生態教育。
