公共工程生態檢核自評表

| 工程基本資料 | 計畫及工程名稱 | 全國水環境改善計畫-大漢溪大嵙崁親水園區景觀工程 | 設計單位 | 新綠主義股份有限公司 |

附表 D-02 生態專業人員現場勘查紀錄表

**附表 D-03 工程方案之生態評估分析**

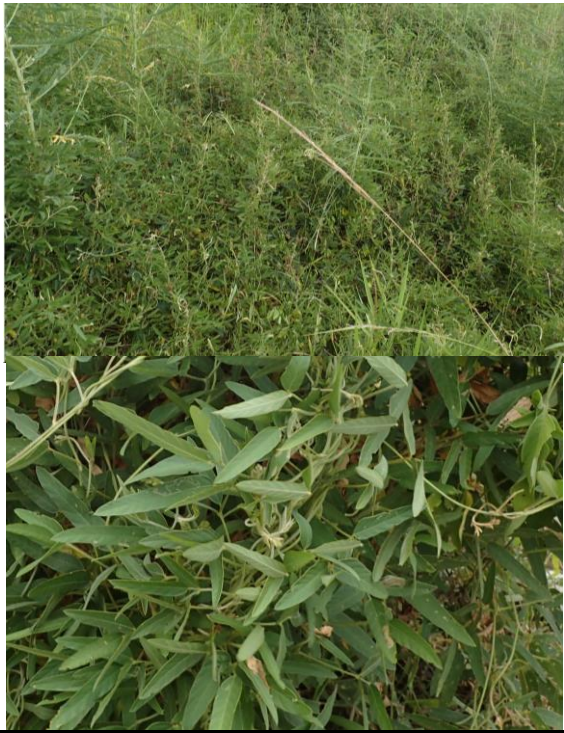
| <p>1.「補償」目前區域內稀有植物台灣大豆分布面積及植株數量皆龐大，又以水道兩側斜坡面為最多(詳見下圖黃色範圍)。目前細設兩側斜坡中間平緩處設置環繞水道的 1.5m 固化土步道，步道經過處勢必擾動原有大豆植株，但細設圖說中步道經過處並未標明之台灣大豆群落。建議應於施工前詳細調查下圖黃色區域內台灣大豆詳細位置，以利移植及保護工作執行</p> | | <p>1.遵照辦理，已編列施工階段生態檢測費用，另要求施工前先行提送植栽移植及調查清冊，優先進行施工前移植保護。</p> <p>2.遵照辦理，已編列施工階段生態檢測費用，另要求施工前先行提送植栽移植及調查清冊，優先進行施工前移植保護。</p> <p>3. 入侵植物如美洲含羞草等將於施工階段要求廠商進行移除。</p> | |

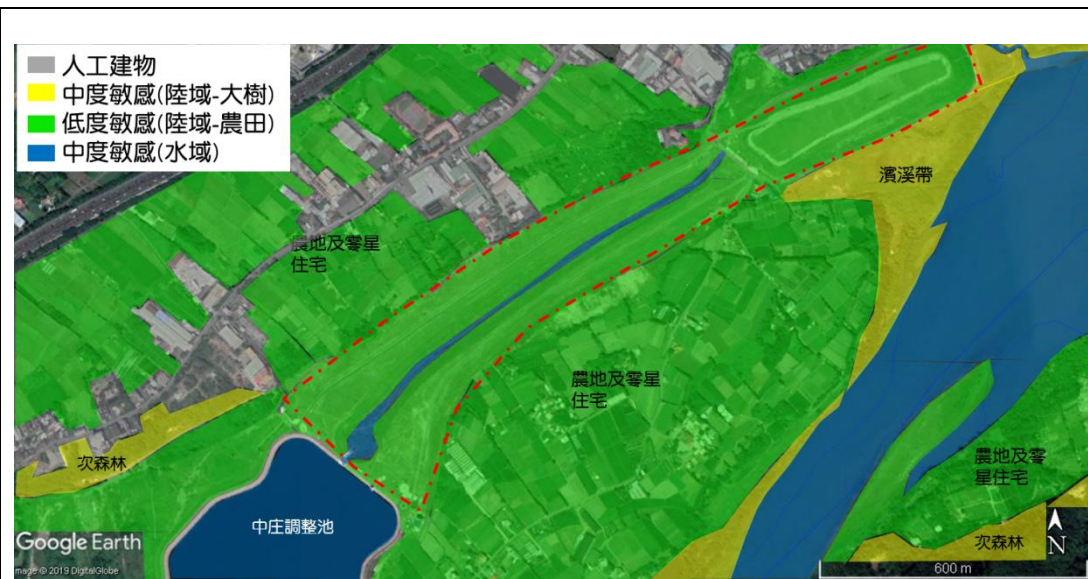
| <p>工程段皆為草地與高草地，有少許喬木，草地中間有一條排水流連接中庄滯洪池與鳶山堰。附近區域為大多為農田，靠近下游的地方有一區房舍，為人工擾動區域。</p> | | | | | |

- 1.「補償」建議多種植台灣原生種喬木，像是苦楝等，種植於人行道附近，可提供遮陽及提高棲地多樣性。
- 2.「減輕」建議工程施作保留溪中底質不干擾溪床，濱溪植被盡可能保留，可去除外來種。
- 3.「減輕」建議施工時不擾動工程範圍之外的區域，建議盡可能縮小工區。
