附表 公共工程生態檢核自評表

工程基本資料	計畫及工程名稱	大漢溪水環境改善計畫-街口溪生態水岸步道計畫		設計單位	崇峻工程顧問有限公司
	工程期程	220 日曆天		監造廠商	崇峻工程顧問有限公司
	主辦機關	桃園市政府水務局		營造廠商	
	基地位置	地點：桃園市大溪區一心里大溪國中前 TWD97 座標 X：279983.772 Y：2752840.574		工程預算/經費（千元）	30,000 千元
	工程目的	因目前河道斷面狹小，而有積淹水問題，本工程擬將既有護岸寬度依計畫拓寬至 6 公尺並加高至計畫堤頂，以減緩淹水時間及範圍，達保護人民生命財產安全之目的。			
	工程類型	<input type="checkbox"/> 交通、 <input type="checkbox"/> 港灣、 <input checked="" type="checkbox"/> 水利、 <input type="checkbox"/> 環保、 <input type="checkbox"/> 水土保持、 <input checked="" type="checkbox"/> 景觀、 <input checked="" type="checkbox"/> 步道、 <input type="checkbox"/> 其他_____			
	工程概要	本工程位於桃園市大溪區街口溪幹線斷面 11.2~斷面 12 長度約 224 公尺。本段配合「桃園市街口溪幹線治理規劃與治理計畫期末報告書」內之治理目標進行設計，護岸拓寬至 6 公尺及加高至計畫堤頂共計施作長度 224 公尺，並於提後增設水岸步道 224 公尺。			
預期效益	減少洪災發生機率，以保護人民生命財產安全，並改善環境提供休憩路廊，活化水岸空間環境利用。				
階段	檢核項目	評估內容	檢核事項		
工程計畫核定階段	一、專業參與	生態背景人員	是否有生態背景人員參與，協助蒐集調查生態資料、評估生態衝擊、擬定生態保育原則？ <input checked="" type="checkbox"/> 是：本案依「桃園市 108 年度水環境改善輔導顧問團委託技術服務」委託「亞磊數研工程顧問有限公司」及「觀察家生態顧問有限公司」執行計畫核定階段之生態檢核作業 <input type="checkbox"/> 否

附表 D-02 生態專業人員現場勘查紀錄表

附表 D-03 工程方案之生態評估分析

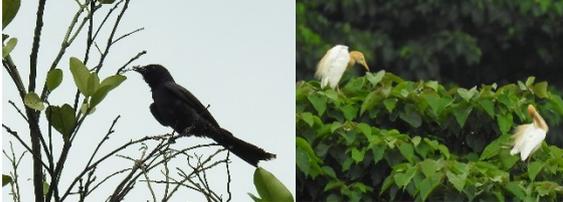
勘查日期	民國 109 年 05 月 26 日	填表日期	民國 109 年 06 月 10 日
紀錄人員	鄭全斌	勘查地點	大漢溪水環境改善計畫-街口溪
人員	單位/職稱	參與勘查事項	
鄭全斌	觀察家生態顧問公司/計畫專員	生態工程評析、動物辨識	
劉廷彥	觀察家生態顧問公司/研究員	生態工程評析、動物辨識、植物辨識	
現場勘查意見		處理情形回覆	
提出人員(單位/職稱): 鄭全斌(觀察家生態顧問有限公司)		回覆人員(單位/職稱): 崇峻工程顧問有限公司	
<p>1. 本工程位置於大漢溪支流-街口溪(大溪國中至中華路 121 巷), 預計施作水岸步道, 工區內以農耕地與都市林為主。為於現勘時有記錄到黃頭鷺與紅嘴黑鶉停棲於喬木上(圖一)。另外, 根據過往蒐集的文獻有紀錄過, 該區域附近有珍貴稀有保育類的猛禽, 如魚鷹、大冠鷲和黑鳶, 上述的猛禽喜好停棲在大型喬木。因此建議保留該工區內的大的喬木: 石朴(圖二)、九芎(圖三)與小葉欖仁(圖五), 以利於鳥類棲息使用。其中圖中(圖二)的石朴胸徑長超過 40 cm 是平地少見大型植株, 考量移植存活率一般較低的情形, 強烈建議現地保留。</p>		<p>1. 經多次開會討論, 將針對現地因拓寬河道將影響到之喬木(小葉欖仁), 編列移植, 至工區內剩餘公有地或至甲方指定地點; 另石朴位於護岸改建段外, 新設步道及既有步道整理將迴避之; 九芎位置應位於拓寬後之堤線旁, 將透過微調結構線型, 現地保留之。</p>

<p>圖一、紅嘴黑鶉(左), 黃頭鷺(右)</p>

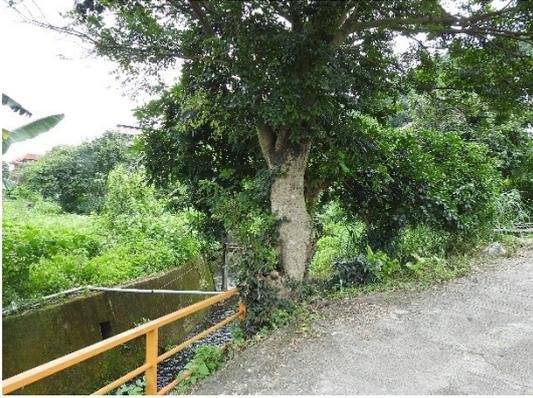
圖二、石朴

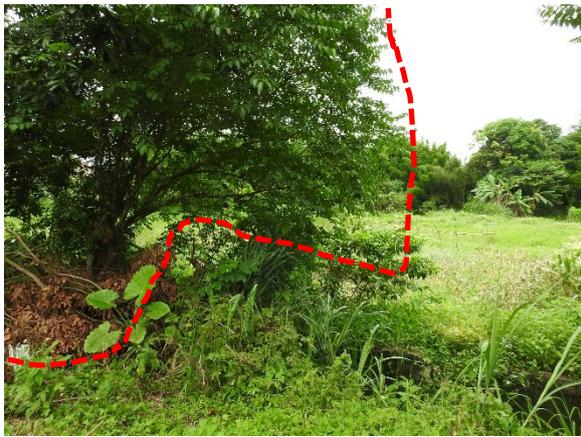
圖三、九芎

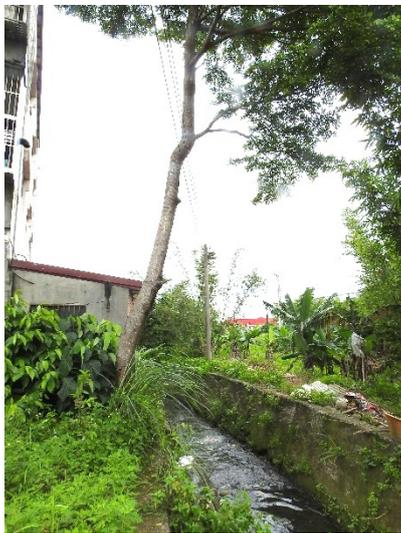
圖四、左岸的小葉欖仁

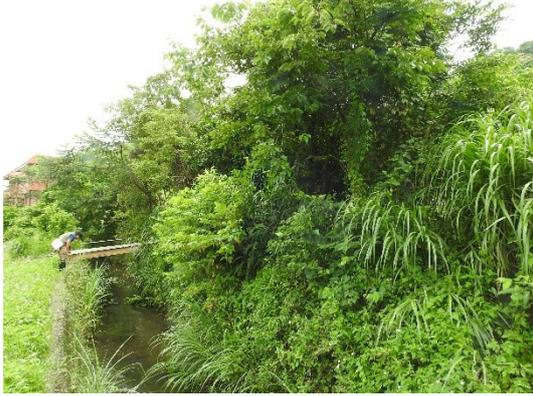
2. 該工區下游段河道右岸有一片河畔植栽木混合林(圖五)，建議工程佈設與施工迴避該區域以減少擾動，以提供附近鳥類和兩棲爬行動物等生物棲息。
2. 針對右岸畔植栽木混合林，工程辦理拓寬，因結構設計坡面工形式，不需深開挖，可減少擾動範圍，施工過程中亦會要求廠商盡可能迴避減少干擾附近生物棲息。

圖五、右岸河畔植栽木混合林

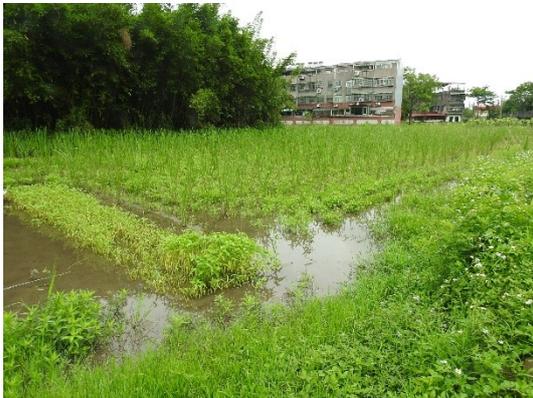
3. 左岸有一處水田(圖六)，該水田水質清澈且有許多水棲昆蟲與蝌蚪，可能有兩棲類或蜻蜓利用此水田當作繁殖棲地。且根據參考資料(TBN)顯示，該區域附近有長腳赤蛙(台灣兩棲類紅皮書名錄：接近受脅物種)會利用水田或靜水域繁殖，故建議工程施工時，請迴避該水田區域以及水田之水源，減少對水田的影響。

圖六、左岸的水田

3. 左岸該處水田非全年性耕作，本案先前多次現勘，於秋冬季觀察現況皆為休耕狀態，為避免擾動水田或靜水區域，影響水棲昆蟲與兩棲類繁殖棲地，後續將要求施工廠商迴避水田區域，施工機具避免進入，以減少對其之影響。

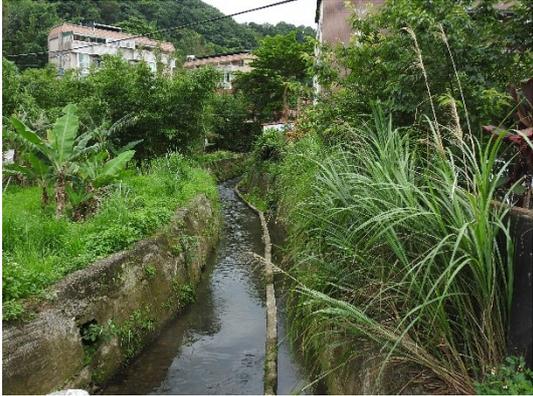
4. 目前水域環境的水流類型多樣(圖七)，建議增加水域棲地(深潭、淺瀨、緩流等)多樣之營造。

圖七、街口溪河道現況

4. 本案將原河道三面光及兩面光河道打開，渠底回歸自然底質，側坡採用漿砌石營造多孔隙空間，水域棲地之多樣營造將利用河道內植筋塊石的工法，塑造出小跌水、深潭或淺瀨等樣貌，也透過塊石擺放方式，日後自然作用堆積後可有不同水域環境產生。

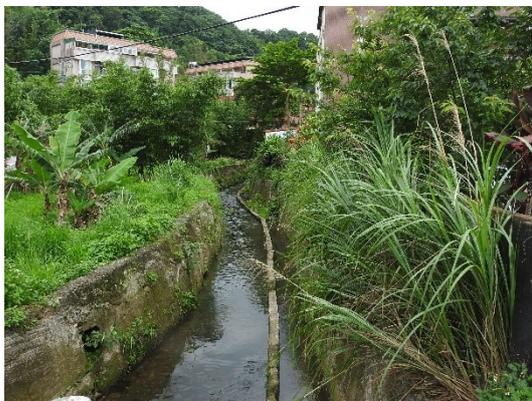
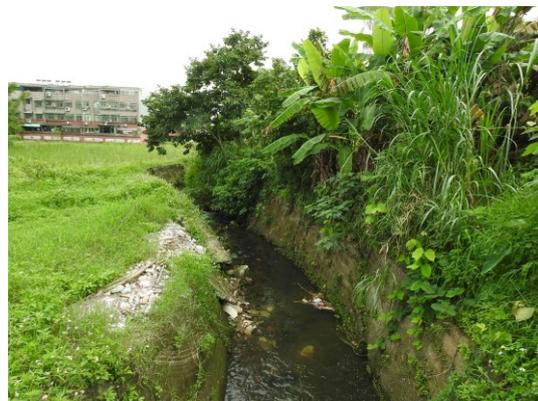
工程段位預計沿著街口溪從大溪國中至中華路121巷，該工區附近主要是農耕地與植栽混合林為主。河段兩岸皆為混凝土垂直護岸，護岸兩側皆為果樹，轉彎處有一顆石朴，轉彎處後段(下游方向)右側為植栽混合林與九芎，左岸有一片水田，並且在左岸幼兒園旁有一顆小葉欖仁。其中大型喬木屬於許多鳥類會利用的棲地，現勘時有目視到鳥類有白尾八哥、白頭翁、紅嘴黑鵯、小白鷺、黃頭鷺等，以及有聽到大冠鷺的鳴叫聲。河道方面，在轉彎處以上皆為混凝土鋪底，水流型態為淺瀨。在轉彎處後為自然河床，底質為卵、礫石為主，水流型態多為淺瀨、緩流和水質清澈，現勘時有目視到臺灣石鮒(特有種)、粗首鱧、巴西豬母麗和吳郭魚，這些魚類會偏好有深潭區、緩水流域和淺瀨。另外，還有目視到短腹幽蟪、朱背琵琶蟪、弓背細蟪、霜白蜻蜓和黃蛺蝶等常見的昆蟲，其附近農耕地的水田與靜水域皆會是喜好的棲地。

施工預定地之現況

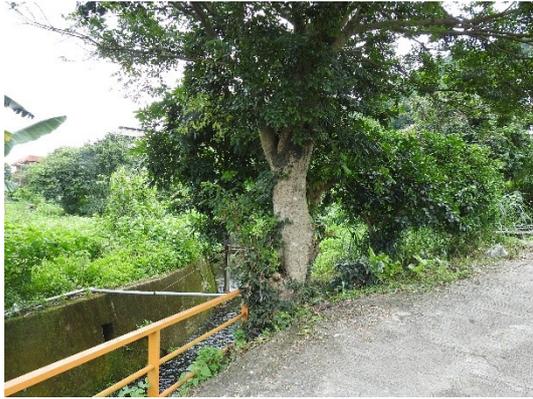
#	生態議題及保全對象	生態影響預測	保育策略建議
1	保留喬木：石朴、九芎、小葉欖仁與右岸河畔植栽木混合林。	工程範圍會影響護岸上原有的植被與橋木，而影響附近鳥類和爬行動物之棲息地。	(迴避)工程迴避大型喬木與右岸植木混合林。
2	保留或營造深潭區使細顆粒泥沙能自然堆積，提供給生活習性特殊的原生魚種使用。	工程設計上固床工的密度能較高，容易使完工後的流水類型受限，難以形成深潭、淺瀨和深流等多樣的棲地類型。	(減輕)降低河道中固床工的密度，讓河道中的細石顆粒與泥沙可以自然堆積。形成深潭、淺瀨等多元溪流棲地給魚類使用。
3	保留左岸水田。	施工期間會有機具進入，可能會擾動水田，影響水棲昆蟲與兩棲類棲地使用。	(迴避)工程機具進入與施工時請迴避水田。
4	減少光害	照明設備色溫與間距會干擾夜棲動物。	(減輕)選用低色溫 LED 燈可避免大量吸引昆蟲，以及考量降低照明密度避免干擾鄰近動物夜棲

石朴

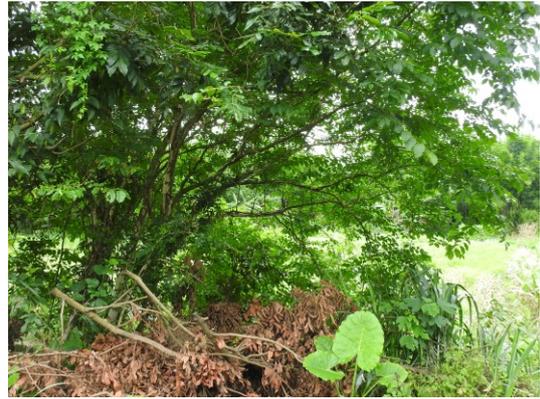
九芎

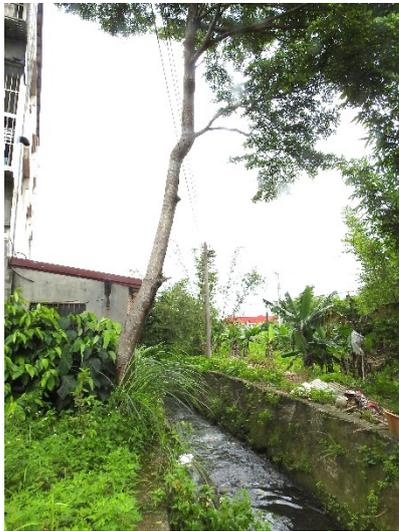
小葉欖仁

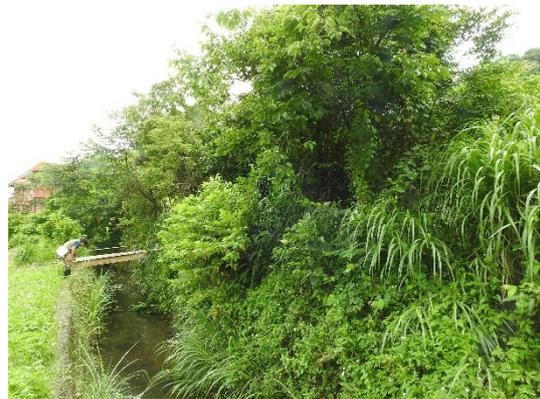
右岸河畔植栽木混合林
