## 一、鹽港溪上游生活圈水環境改善計畫

本工程為鹽港溪上游生活圈水環境景觀改善計畫，計畫區位於新竹縣寶山鄉新城村，新城聚落為鹽港溪生活圈之中心位置，利用鹽港溪流域整治後環境以及流域流經聚落區段進行特色親水、近水環境營造，進行社區環境整體營造及改善，利用水域藍帶景觀、聚落特色街道等結合在地客家文化及生活環境，帶動鄰近社區聚落之發展。工程施作項目包含設置兩側護岸及生態景觀營造，工程於 110 年 2 月 24 日開工，111 年 8 月完工。

表3-2 「鹽港溪上游生活圈水環境改善計畫」生態友善措施執行狀況

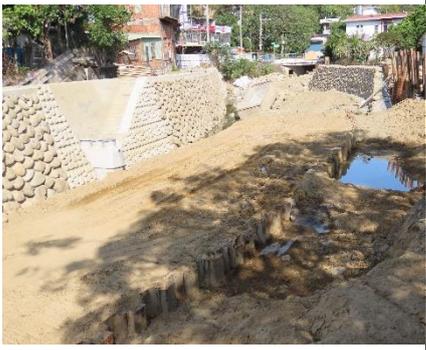
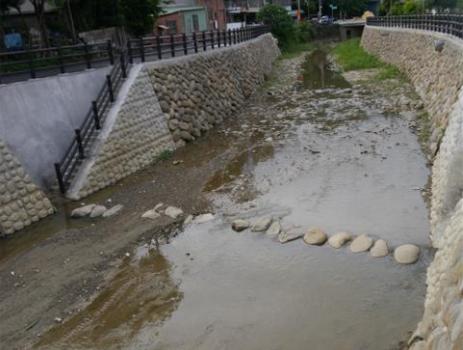
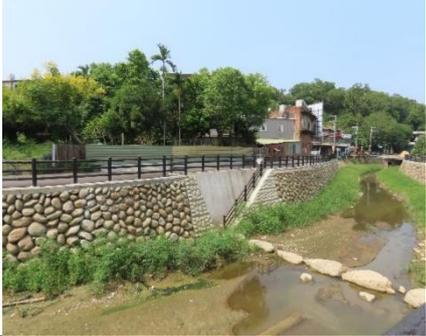
執行狀況	施工階段工程僅於河道內及兩側護岸進行開挖作業，且施工廠商使用經緯儀檢視開挖範圍，並未對工區外既有棲地範圍進行破壞或挖掘，而施工便道亦由既有道路銜接裸露地下切至河道內，將干擾範圍降至最小；施工後兩側灘地植被已恢復生長。	
友善措施	施工期間是否有避免夜間施工。	
施工階段	施工中(110年12月9日)	完工後(尚未完工)
施工階段	無影像記錄	
執行狀況	本案工程施作時間均於早上8點至下午5點間進行作業，未進行夜間施工。	
友善措施	施工期間是否利用防塵網(布)覆蓋裸露土壤，避免揚塵。	
施工階段	施工中(110年12月9日)	施工中(111年1月14日)

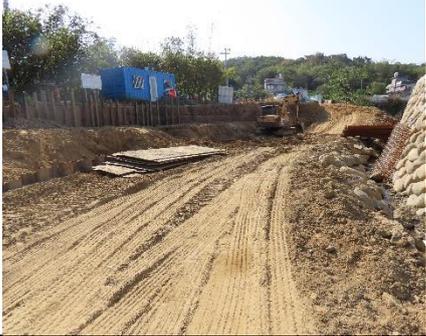
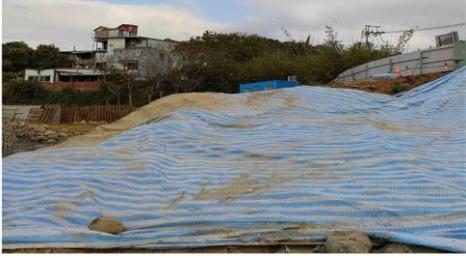
完工後 (111 年 9 月 28 日)	
執行狀況	<p>110/12/9: 施工中檢核本項友善措施執行狀況，並未確實執行，裸露土方並未覆蓋防塵網，已現場告知施工廠商進行改善，避免造成揚塵現象，影響周圍植被生長。</p> <p>111/01/14: 複查商已調用帆布改善。</p> <p>施工後施工便道已復舊，兩側灘地已有草生植被生長。</p>	
友善措施	施工期間生活廢棄物及廚餘是否有密封，並定時清運。	
施工階段	施工中(110 年 12 月 9 日)	完工後 (111 年 9 月 28 日)
影像記錄

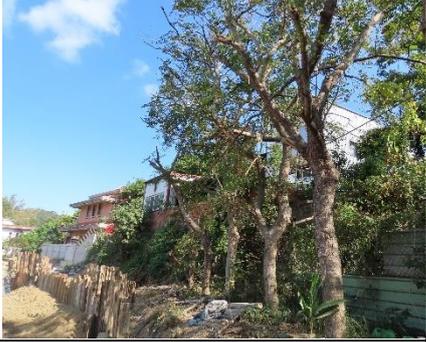
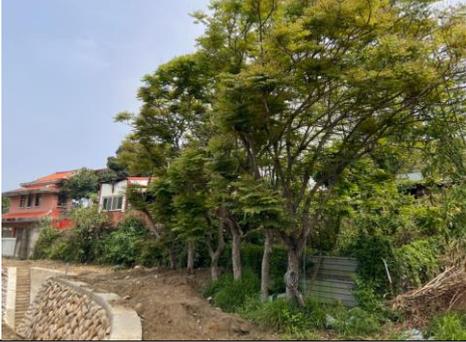
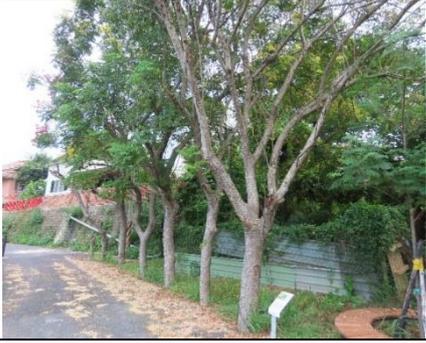
<p>110/12/9: 施工中檢視鄰近工區旁之樹木，其生長狀況尚可，惟部分樹木枝條留有折斷痕跡，且樹體周圍並無防護措施，已告知施工廠商進行改善，並持續注意樹木生長情況。</p> <p>111/03/25: 護岸工程施工後維持保留。</p> <p>施工後目視工區周邊樹木，無生長不良之情形。</p>	
友善措施	護岸工程是否有考量動物橫向通行的緩坡或階梯設計。	
施工階段	施工中(110 年 12 月 9 日)	完工前(111 年 6 月 2 日)
影像記錄

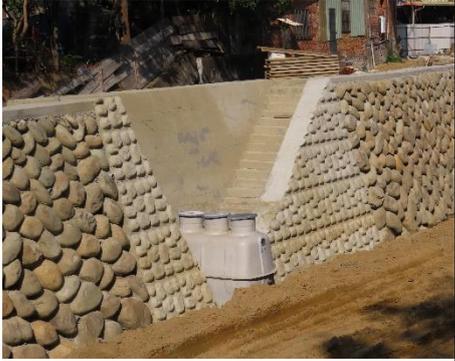
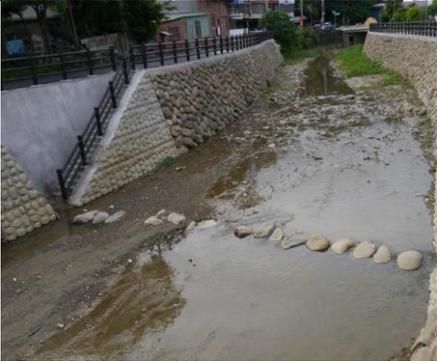
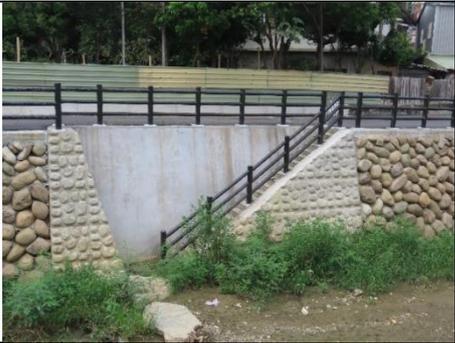
110/12/9: 已於河道左岸設置防汛階梯，亦於階梯旁設計斜坡，

<p>以利當地野生動物進入河道內使用水域資源，並避免棲地切割之情況。</p> <p>111/06/02:兩側皆已設置階梯與斜坡通道，河道中有拋石塊聯絡道路。</p> <p>施工後於階梯及斜坡間增設護欄，尚未見野生動物利用之痕跡。</p>
--	--

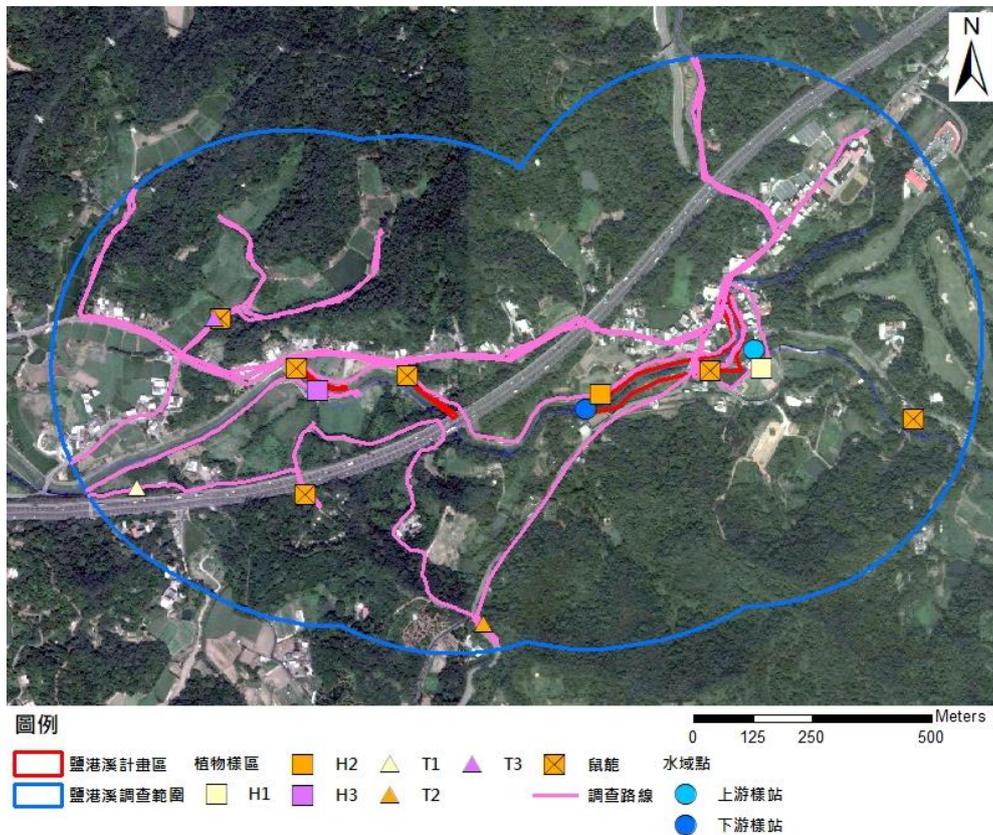
圖3-1 「鹽港溪上游生活圈水環境改善計畫」生態調查位置

本計畫於 111 年 8 月 18 日至 19 日執行陸域植物調查，111 年 8 月 23 至 25 日執行陸域動物調查，111 年 8 月 23 日至 25 日執行水域生態調查，以了解工程完工後物種分布情形，調查項目包含植物、哺乳類、鳥類、兩生類、爬蟲類、蝶類、蜻蜓類、魚類、蝦蟹螺貝類及水生昆蟲等。陸域動物調查範圍為工程周邊 500m 之區域，水域生物調查則於工程位置上游及下游各設置一點位，調查位置如圖 3-1 所示。

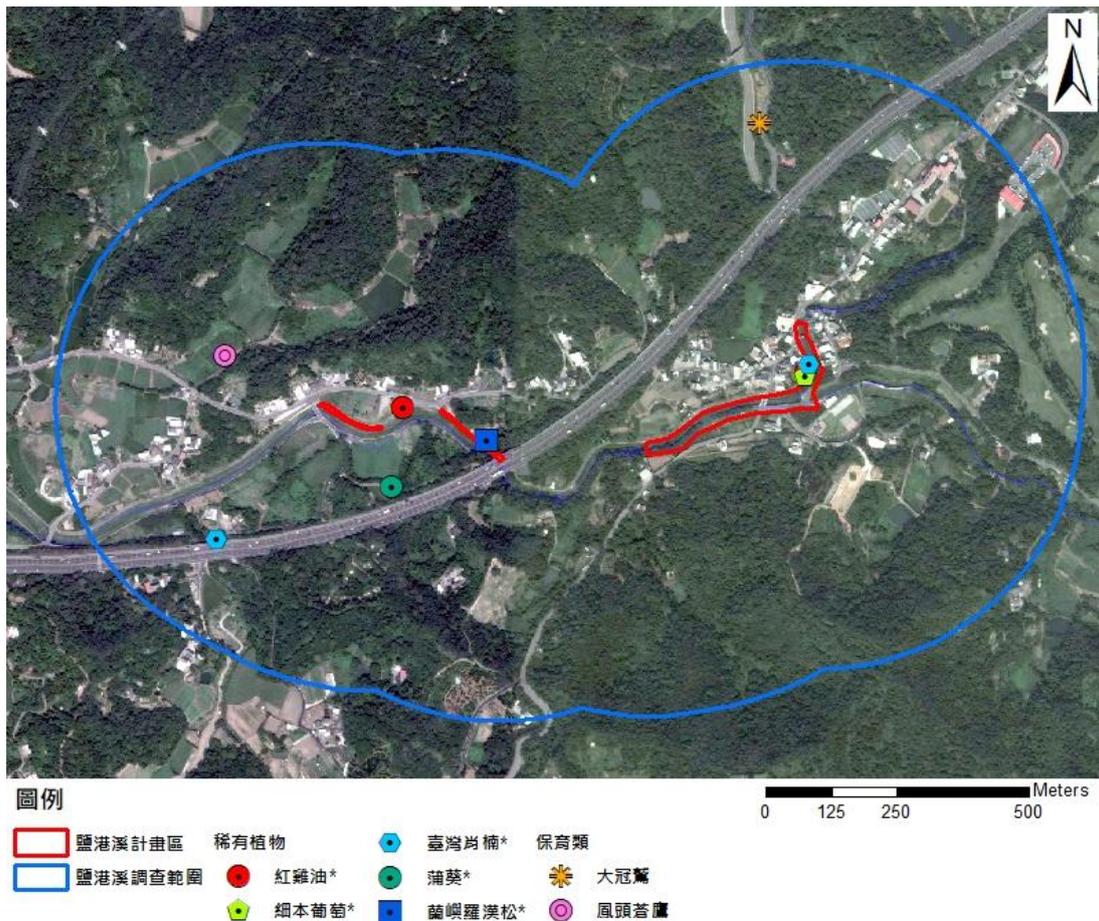
圖3-2 「鹽港溪上游生活圈水環境改善計畫」稀有植物及保育類分布位置

陸域植物共記錄 82 科 206 屬 253 種，依植物屬性區分，計有原生種 112 種（包含特有種 5 種），歸化種 85 種（包含入侵種 32 種），栽培種有 56 種。由歸隸屬性分析發現，植物生長型以草本植物佔 42.7% 最多，喬木佔 32.4% 次之。物種組成中有 44.3% 為原生種，近 6 成植物為外來物種。依照 2017 臺灣維管束植物紅皮書名錄之評估結果，屬國家受威脅（National Threatened）野生維管束植物規範的物種有極危（Critically Endangered, CR）之蘭嶼羅漢松 1 種；易危（Vulnerable, VU）之臺灣肖楠及蒲葵等共 2 種；另屬接近受脅（Near Threatened）有紅雞油及細本葡萄等共 2 種，上述之稀有植物皆為人為景觀植栽，生長狀況良好，分布位置如圖 3-2。
