## 一、牛埔溪水月意象整體景觀工程

本工程為串聯牛埔溪沿岸濱海及生態溼地景觀之步道景觀工程，計畫區位於新竹縣竹北市鳳山溪下游以及牛埔溪沿岸周邊，期望藉由串聯牛埔溪沿岸濱海及生態溼地景觀，美化海岸環境，提升當地觀光，工程施作項目包含改善既有步道、設置座椅、涼亭，並設置地景藝術區，工程於 109 年 9 月 22 日開工，111 年 8 月完工。

表3-2 「牛埔溪水月意象整體景觀工程」生態友善措施執行狀況

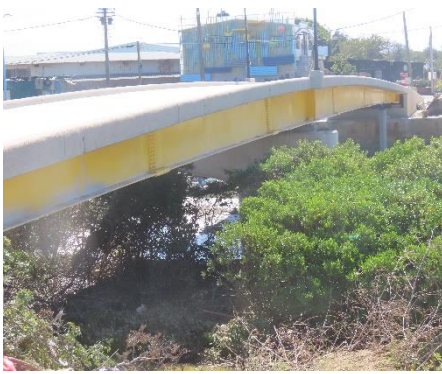
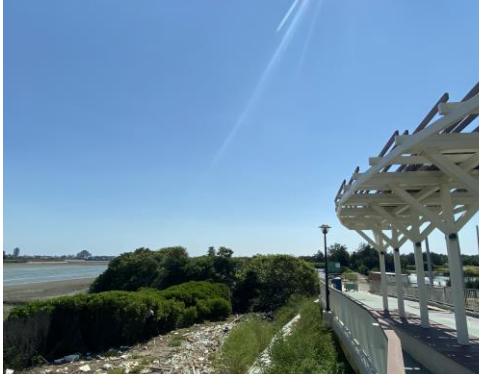
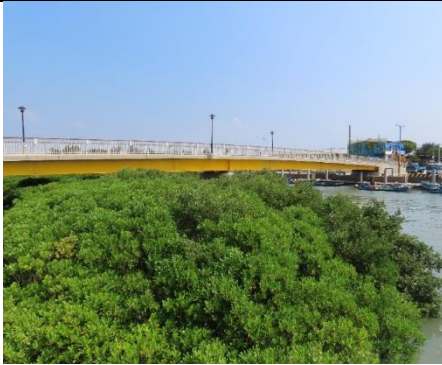
| 一工區 | | |
|---|---|---|
| 友善措施 | 施工範圍須迴避水筆仔林。 | |

| 執行狀 | 本區跨河橋工項已施作完成，橋樑落墩工程未影響鄰近區域紅樹林環境。 | | |

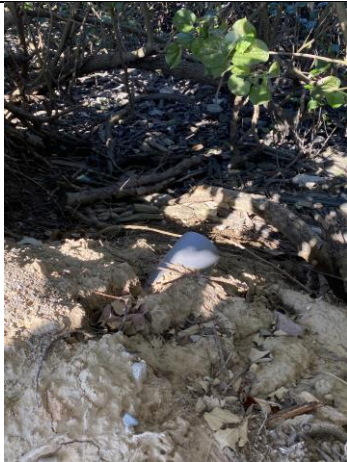
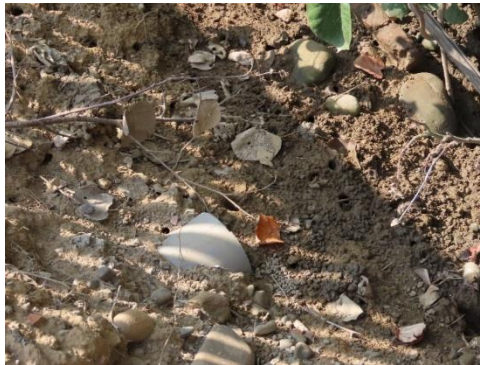
| 友善措 | 設置 50 組之生態管，提供蟹類補償棲地。 | | |

| 執行狀 | 本案工程增設多處生態管，尚無觀察到蟹類利用情形。 | | |

本工程施作時已針對紅樹林環境進行迴避，且針對蟹類設置生態管，然而調查及現勘皆未記錄蟹類利用之情形，後續相關工程建議仍以維護既有高灘地環境及紅樹林區域為主，避免設置構造物於高灘地內，步道及景觀工程建議以棧道架高形式設置，使底棲生物及親水性鳥類仍有棲息活動空間。

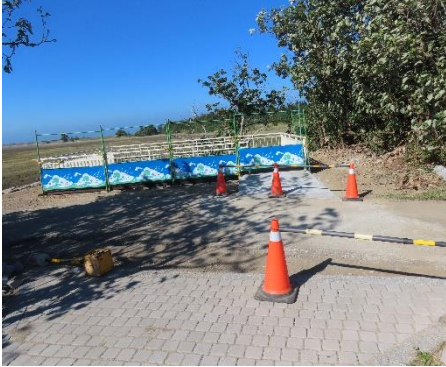
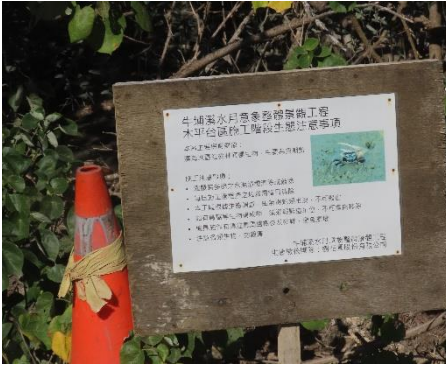
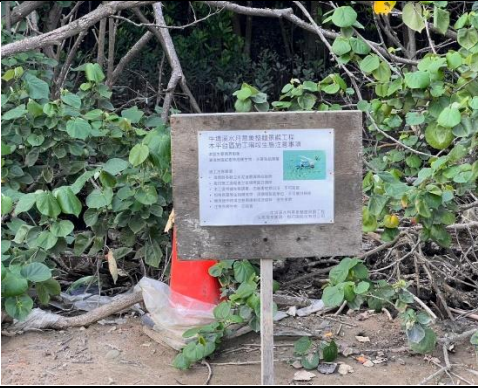
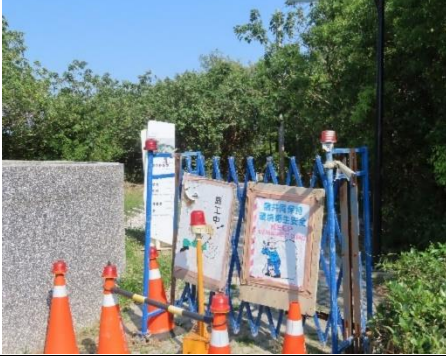
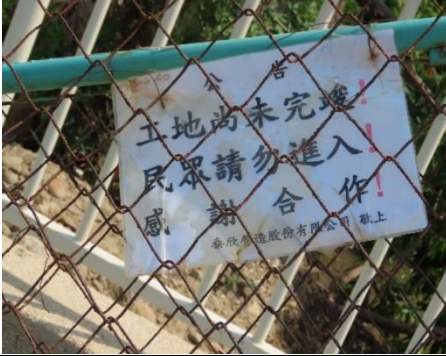
| 友善措 | 設置甲式圍籬，並搭配生態告示牌，提醒營造單位施工圍籬外為生態迴避區，施工行為及垃圾均不可超出圍籬外。 | | |

| 執行狀 | <p>本案確實設置圍籬框設施工範圍，並於河道灘地設置生態告示牌。周邊植叢正常。</p> <p>施工圍籬未全數撤除，多處入口設置交通錐等攔阻設施，禁止遊客進入。</p> | |

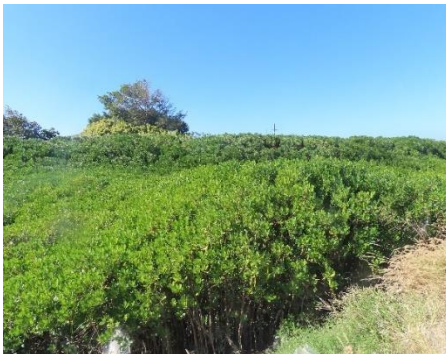
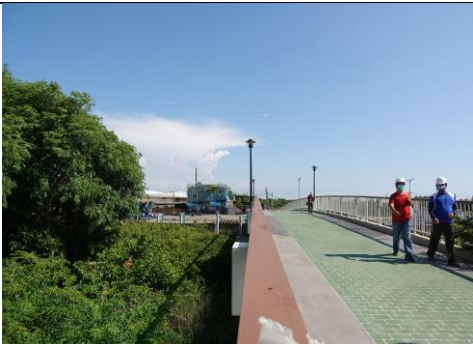
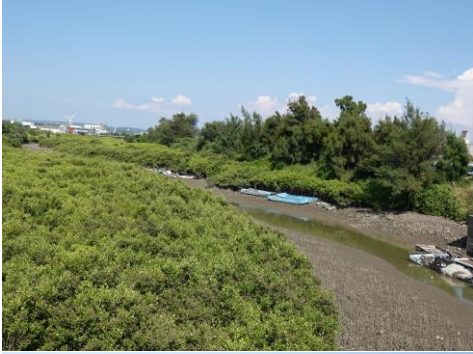
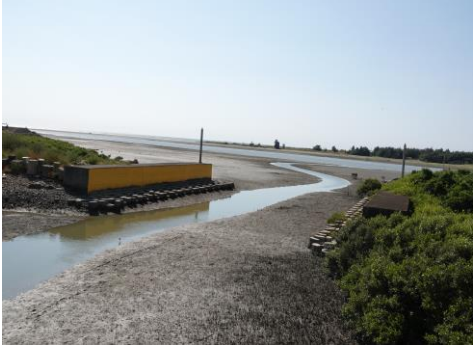
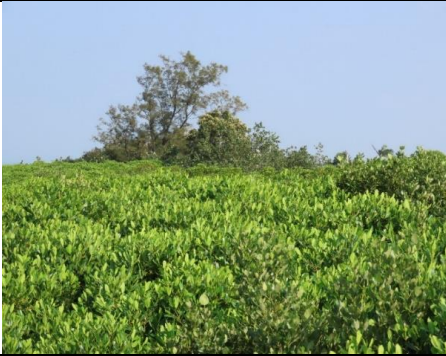
| 執行狀 | 本案確實劃設施工範圍，並未於紅樹林範圍內施做，未有擾動之情況。<br>完工後可見橋旁植叢完整，河道河口灘地保存。 | |

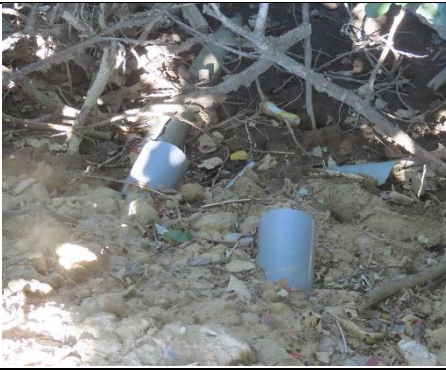
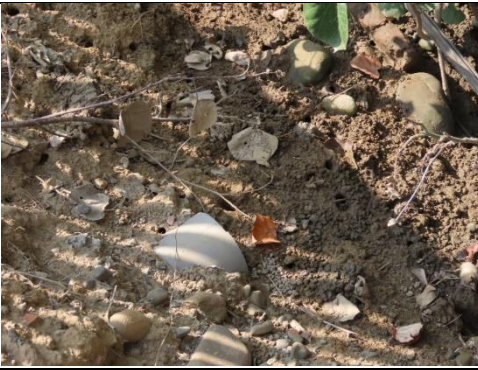
| 友善措 | 設置 100 組 200 根生態管，作為蟹類補償棲地。 | |

| 執行狀 | 本案工程增設多處生態管，尚無觀察到蟹類利用情形。 | |
