新竹縣竹北市公所 函

主旨：有關「全國水環境改善計畫-頭前溪整體水岸環境營造計畫-新月沙灘整體景觀環境改善工程」承包商提送生態監測報告書(第一版)，詳如說明，請查照。

全國水環境改善計畫-頭前溪整體水岸環境
營造計畫-新月沙灘整體景觀環境改善工程

生態監測報告書

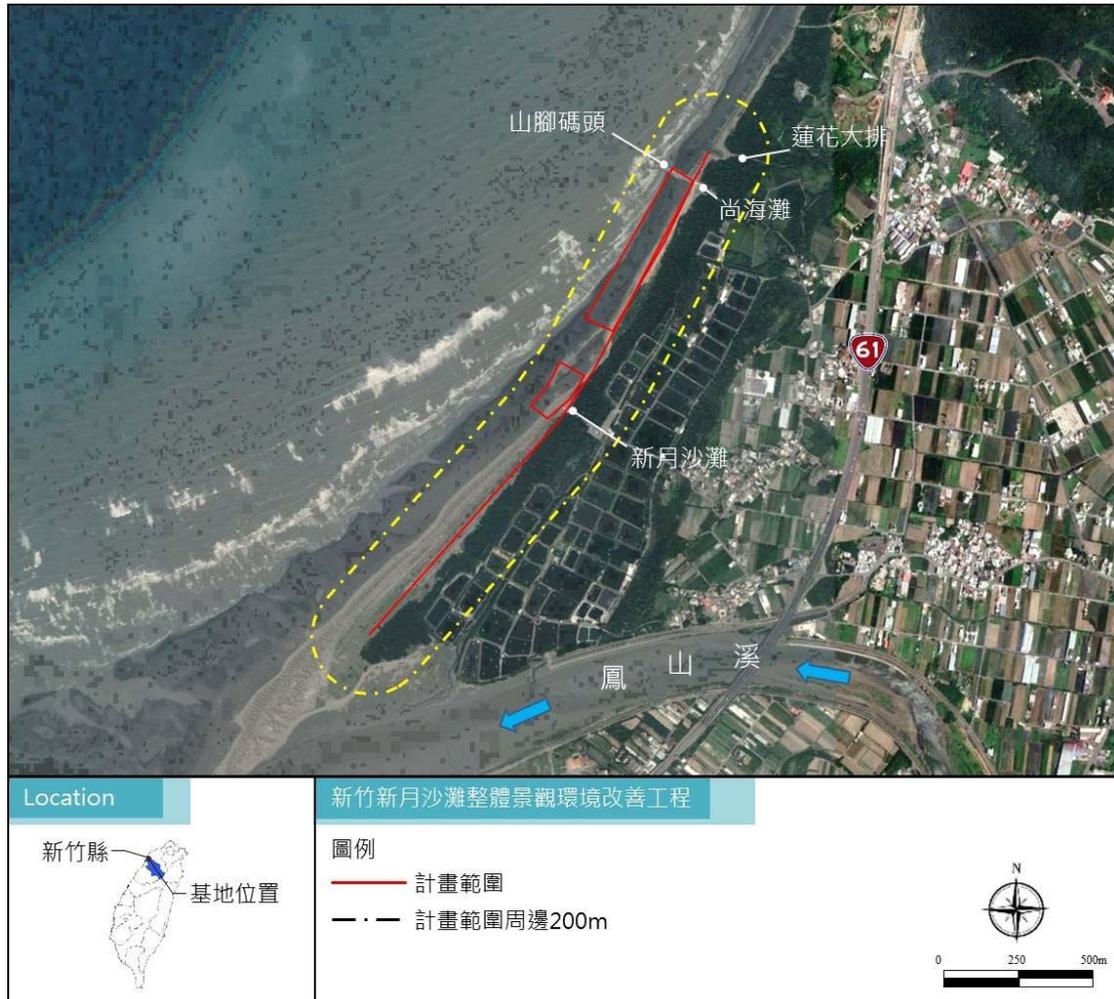
圖 1-1、新竹新月沙灘整體景觀環境改善工程範圍

本案範圍位處新竹縣竹北市的鳳山溪右岸及蓮花大排間，主要聯外道路為鳳崗路5段415巷及115巷，往東可連接西濱快速道路(台61縣)，如圖1-1。檢核樣站為計畫海岸線長度(改善海岸長度約800公尺，海岸線約2.1公里)及鄰近區200公尺範圍，調查範圍屬於濱海防風林及沙岸，海拔高度約為0-14公尺。計畫範圍內主要為海岸環境，主要環境類型包括建物、裸露地、水域、魚塭、草地及防風林等，建物及魚塭鑲嵌於防風林東方，裸露地為潮間帶及海岸分布於防風林西方，草地則鑲嵌分布於防風林及魚塭周邊，潮間帶為沙質海岸，僅有損毀的山腳碼頭等少數人工構造物屹立其中，南方則有鳳山溪西向匯入臺灣海峽。

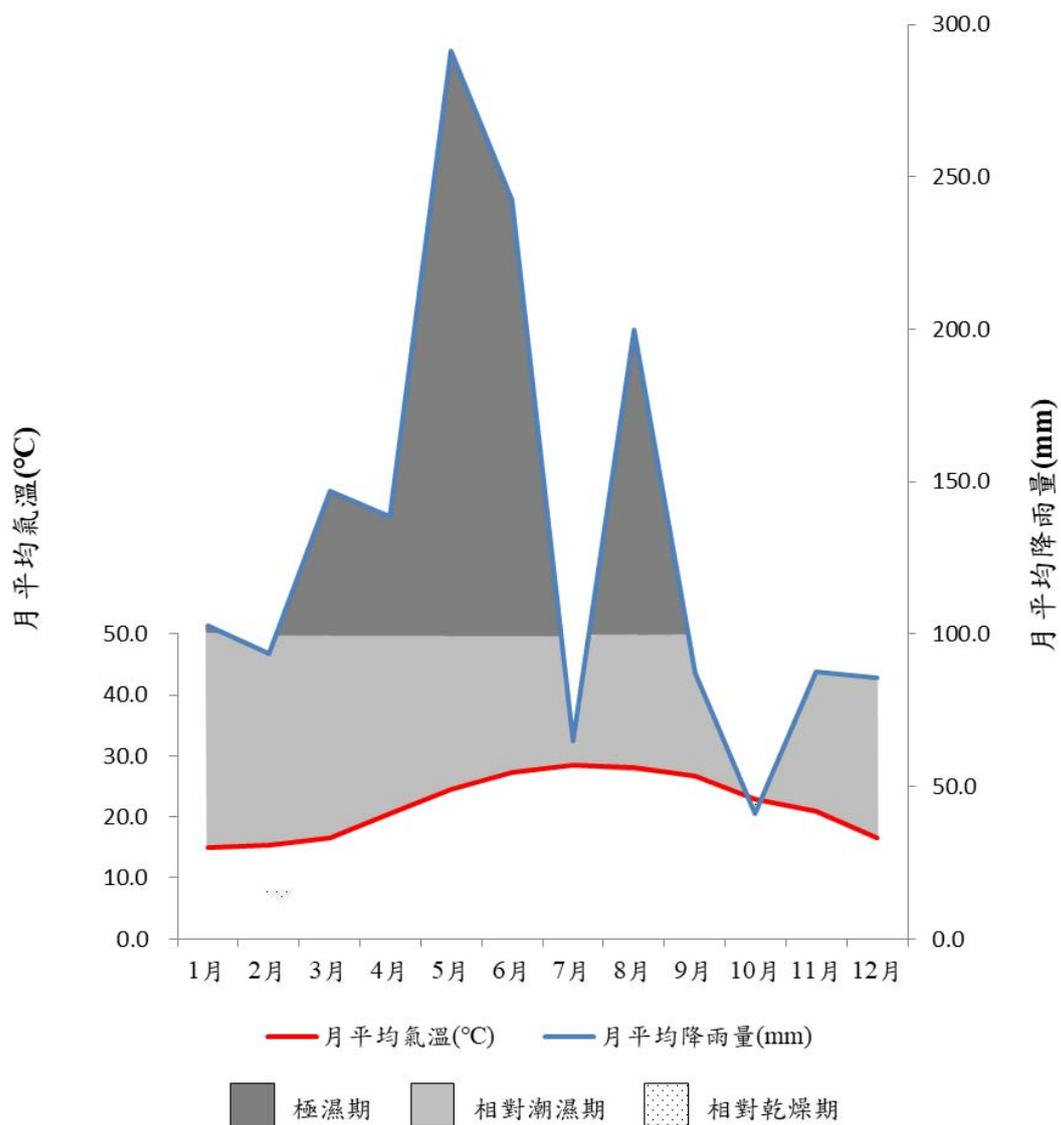
圖 1-2、2011~2020 年新豐氣象站生態氣候圖

生態氣候參考新豐氣象站資料，顯示近十年(2011~2020)當地年均溫為21.9°C，平均氣溫最冷月份為1月(平均氣溫為15.0°C)，最暖月份為7月(平均氣溫為28.6°C)；雨量方面，本區域雨量主要集中在3~6月及8月，而7月及10月至隔年2月雨量則較少，平均年雨量為1,581.3mm。依Walter & Breackle(2002)之方法繪製生態氣候圖如圖1-2。

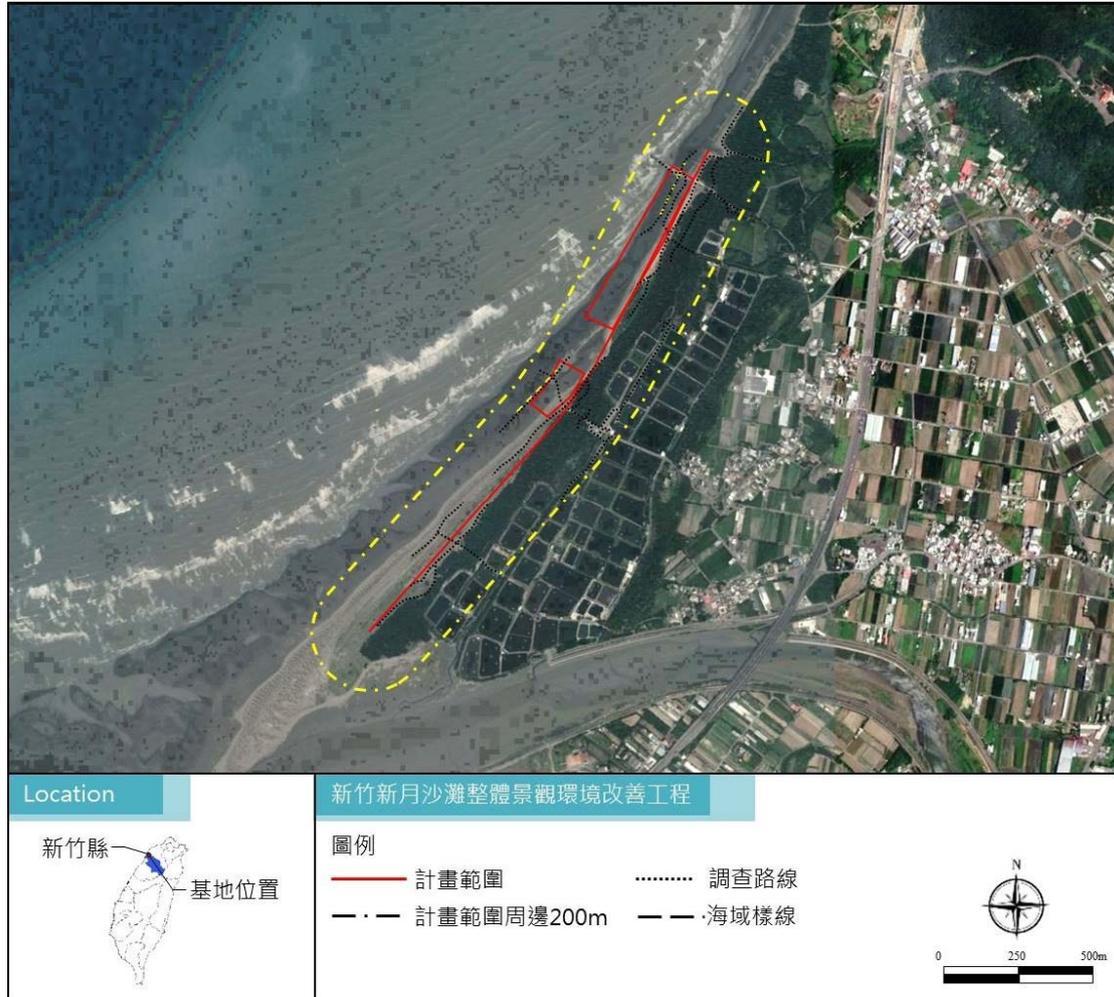
圖 3-1、新竹新月沙灘整體景觀環境改善工程調查樣線圖

本案生態調查項目針對陸域生態(陸域維管束植物、鳥類、哺乳類、兩生類、爬蟲類及蝶類)、水域生態(魚類、蝦蟹螺貝類及環節動物)。陸域生態調查範圍為計畫區(改善海岸長度約 800 公尺，海岸線約 2.1 公里)及鄰近區 200 公尺範圍，水域測站於新月沙灘整治工程沿線設置 2 處潮間帶樣線 (圖 3-1)。

水域生物調查於新月沙灘海岸設置 2 潮間帶樣，並則合適之潮汐時間進行調查。調查項目包括魚類、底棲生物(蝦蟹類、螺貝類)及環節動物等。各類物種學名及特有屬性主要依據為 TaiBNET 臺灣物種名錄，保育等級依據農委會最新公告資訊(108 年 1 月 9 日)。

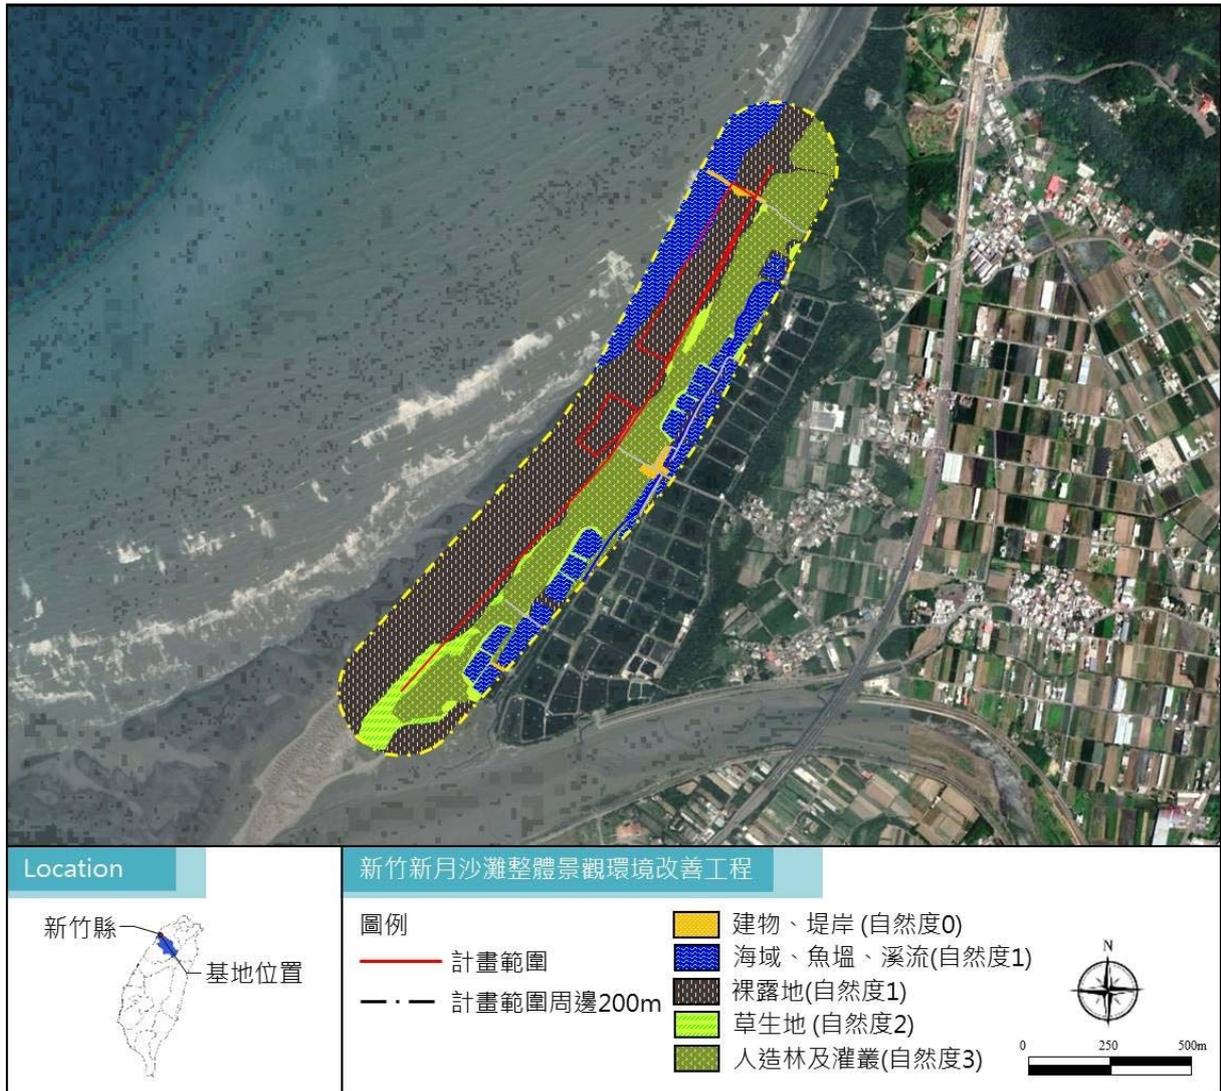
圖4-1、新竹新月沙灘整體景觀環境改善工程自然度分佈圖

本用地類型位於調查範圍中段海陸交界處。海岸防風林灌叢以木麻黃、黃槿及林投等濱海植物構成；防風林下層則有朴樹、厚葉石斑木、搭肉刺與月橘等灌木植物，及武靴藤、鷓鴣蔓、扛香藤、木防己、盤龍木與雙面刺等藤蔓植物(圖 4-1)。

本用地類型位於防風林與魚塭周邊。防風林西側草生地主要由海濱植物組成，如濱刺麥、馬鞍藤與海埔姜等；防風林東側草生地分布於魚塭及道路周邊，以大花咸豐草、大黍、狗牙根及蘆葦等草本植物較為優勢。

水域環境包含埤塘、魚塭及海域。埤塘、魚塭鑲嵌於防風林東側；海域則位於西北方。

裸露地分布於西側潮間帶，因受潮水漲退變化而形成之無植被天然裸露區域；潮間帶主要為沙質海岸。

屬於人類活動所造成之無植被區，包含了建物、道路及消波塊等人工設施，為調查範圍內自然度最低之區域；建物與道路周邊則植有園藝植物。

於選定調查範圍，沿可行走路徑進行維管束植物種類調查、植被分佈、自然度分佈，植被及自然度調查則配合航照圖進行判釋，依據土地利用現況及植物社會組成分佈，區分為 0~5 級。

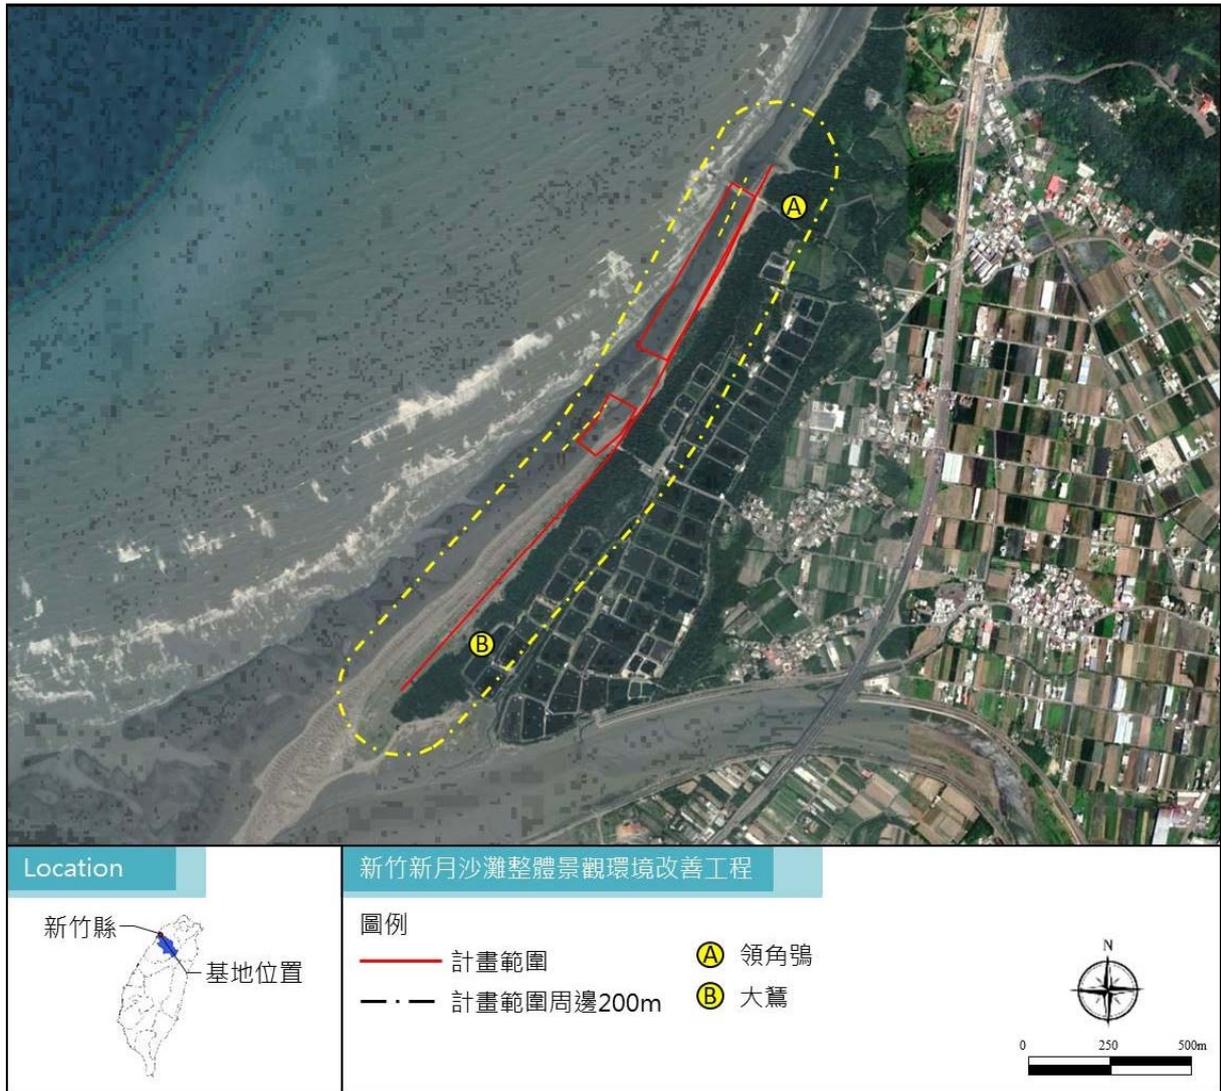
圖 4-2、新竹新月沙灘整體景觀環境改善工程保育類分布圖

本案陸域動物調查共記錄鳥類9目15科22種，哺乳類2目3科3種，爬蟲類1目1科1種，蝶類1目4科5種(表4-2~4-5)，未調查到兩生類。其中，共發現大鷲及領角鴉等2種保育類動物，保育類動物分布狀況如圖4-2，座標如表4-6。

數量較多的物種為黃頭鷺(12隻次)，佔總數量的16.4%。記錄特有亞種包括金背鳩、領角鴉與白頭翁等3種。保育類包括「珍貴稀有野生動物(II)」大鷲與領角鴉等2種。未記錄外來種。保育類位置見圖4-2及表4-6。

保育類物種	保育等級	座標(TWD97)	位置
大鵝	II	243763 2750386	鳳山溪右岸防風林上方
領角鴉	II	244780 2751784	防風林內夜間鳴叫聲

本案陸域生物調查記錄珍貴稀有保育類大鵝與領角鴉等 2 種二級保育類鳥類，其中大鵝為迷鳥，偶爾於冬季出現之猛禽，具有較佳的移動飛行能力，記錄於鳳山溪右岸防風林上方；領角鴉則為留鳥，記錄於北側防風林地內，故本案主要施工區域為防風林西側海岸，施工對陸域生物之影響較輕微。

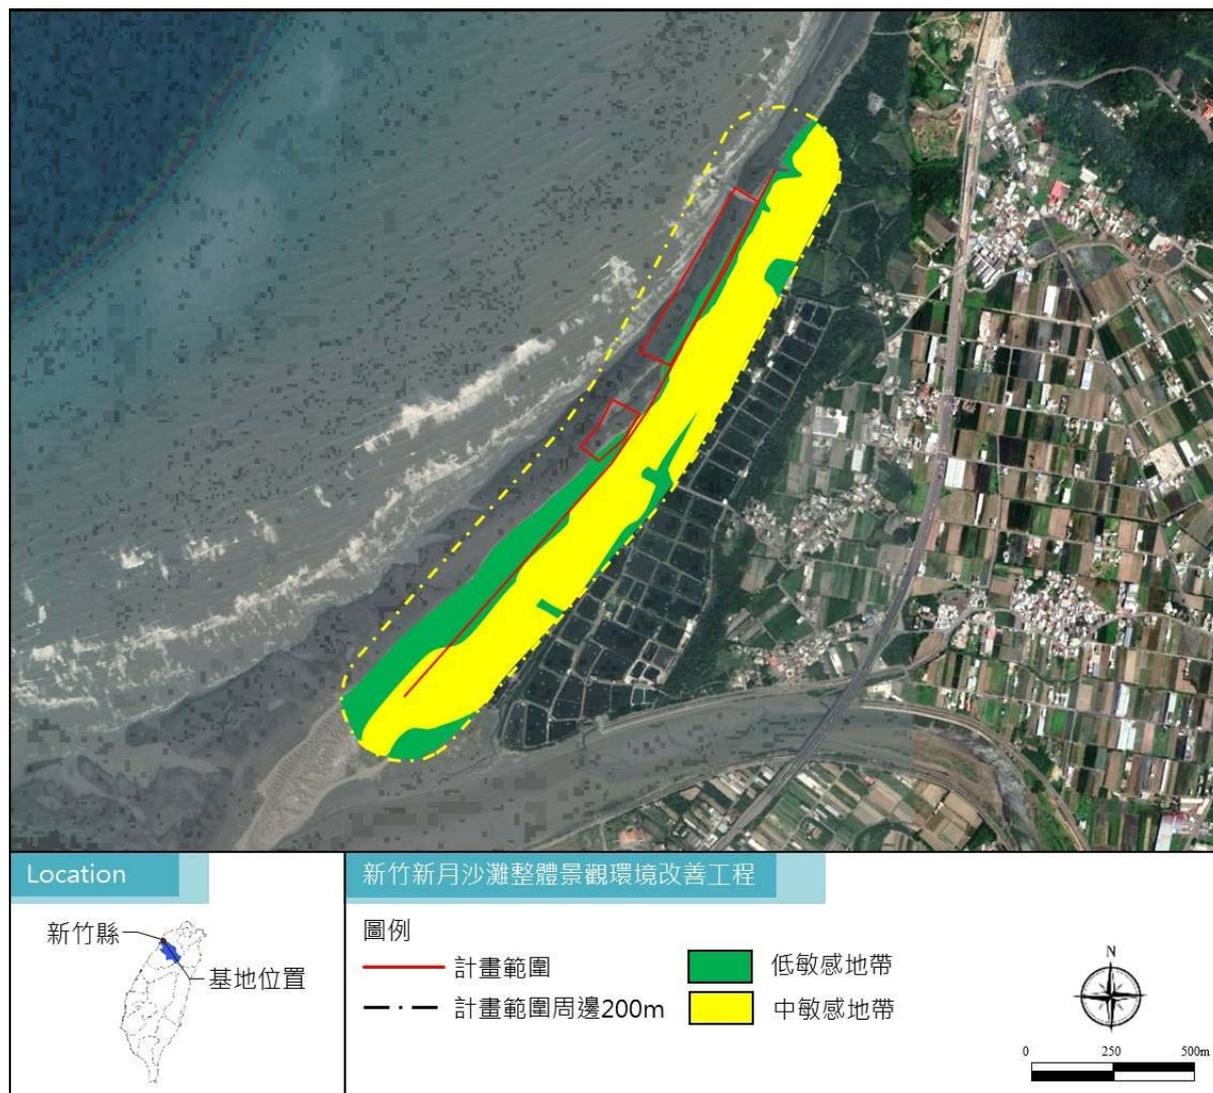
圖 5-1、新竹新月沙灘整體景觀環境改善工程生態關注區域圖-陸域

依據本案調查成果繪製生態關注區域圖(圖 5-1~5-2)。陸域部分，內陸防風林及魚塢周邊環境人為干擾較頻繁，植物以平原草生地為主，鳥類多為平原地帶常見留鳥類，另有少數冬候鳥則於退潮時於潮間帶覓食；水域部分，潮間帶主要為沙質海岸，記錄物種較少，故將以上區域列為低度敏感區。

海岸人造林(防風林)灌叢則為計畫範圍內自然度較高之區域，灌叢內側有鷺鷥群聚，冬候鳥亦多活動於魚塢周邊；蓮花大排水口水口兩側拋石護岸及破損的山腳碼頭為本案海岸少數的硬底質，並許多孔隙可供底棲生物棲息，紀錄物種亦較沙質海岸豐富，因此將以上區域列為中度敏感區。

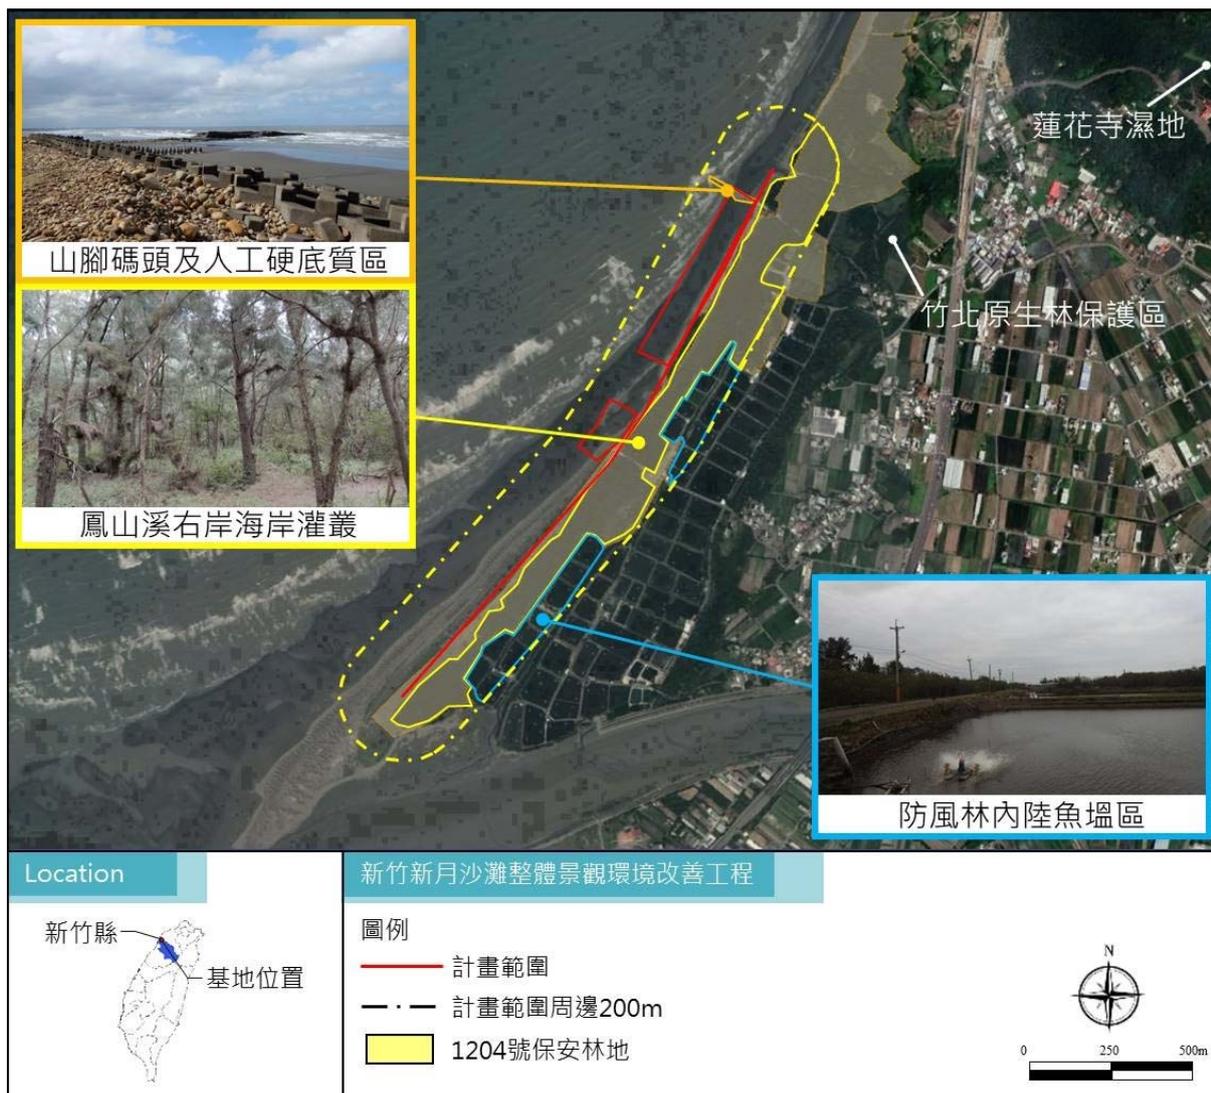
圖 5-3、新竹新月沙灘整體景觀環境改善工程保全對象及區域

水域及底棲生物調查中，以潮間帶常見之物種為主，分布方面以蓮花大排至山腳碼頭之間的潮間帶紀錄較多物種及數量；故於施工階段應減少工程對海岸植被與水質之干擾。保育對策以下列舉之(圖 5-3)。

新月沙灘防風林灌叢由木麻黃、黃槿及林投等植被組成，該區域為許多及鳥類及海岸地棲生物之棲息地，如鷺科鳥類、冬候鳥及陸生性寄居蟹等；由於本案為海岸工程，作業區比鄰防風林，施工可能會造成干擾或造成遷徙障礙，故應作為本案之保全區域。

(1) 保留自然度高海岸防風林，禁止工程影響施工範圍外區域；並以既有道路作為施工便道使用，減少植被移除面積。

(2) 防風林內及周邊可種植海岸適生之原生植物進行綠化，如朴樹、棟、海桐、厚葉石斑木、武靴藤、檳榔、草海桐、海埔姜及月橘等，增加植被多樣性。

(1) 工程物料暫置區應優先堆置於裸露沙灘，禁止堆置於海岸防風林內；土方與石塊集中堆放處並以防塵網覆蓋，減少揚塵污染。

(2) 施工車輛及機具出入易造成揚塵，覆蓋周圍林木葉片表面，對當地植物產生的氣孔堵塞現象，不利植物生長，故應定時對施工道路及車輛進行灑水降低揚塵量。

(3) 施工期間產生之工程及民生廢棄物應集中分類並加蓋處理，並帶離現場，避免野生動物遭誤食，或因海風吹拂堆積於海岸構造物成為海岸垃圾。

(4) 工程施作使用低噪音機具及工法，降低堆周邊野生生物的干擾。

(5) 照明設備使用收束式燈具，避免散光影響夜間動物之活動與覓食。

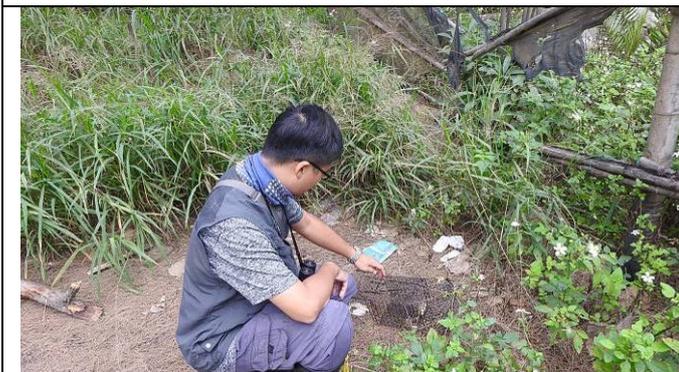
鼠籠布設工作照

哺乳類選用沿線調查法、捕捉器捕捉法、超音波偵測儀、隨機訪問調查等。沿線調查是配合鳥類調查路線與時段，以每小時1.5公里的步行速度，記錄目擊的哺乳動物，同時記錄道路路死之動物殘骸，以及活動跡相(足印、食痕、排遺、窩穴等)，輔助判斷物種出現的依據，夜間以探照燈搜尋夜行性動物。捕捉器捕捉法於計畫區及鄰近地區各佈放15個台製鼠籠，陷阱內置沾花生醬之地瓜作為誘餌，每個捕鼠器間隔5~10公尺，置放2天1夜，於下午6點前布設完畢，隔日清晨7點檢查籠中捕獲物，佈放時調查人員戴手套，以免留下氣味。超音波偵測儀調查針對蝙蝠類，黃昏時目視蝙蝠活動狀況，以超音波偵測儀記錄蝙蝠叫聲，將資料以Batasound Pro軟體進行音頻分析，比對鑑定種類。隨機訪問調查以大型且辨識度較高的物種為主，訪談計畫區及鄰近地區居民，配合圖片說明，記錄最近半年內曾出現的物種。鑑定主要依據祁(1998)所著之「臺灣哺乳動物」。

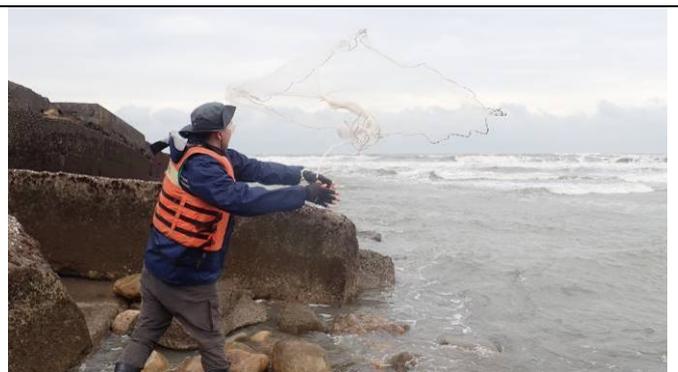
手拋網工作照

魚類及蝦蟹類主要利用誘捕法、手拋網法及手抄網進行調查，如遇釣客或居民，亦進行訪問調查。魚類及蝦蟹類誘捕法是在各水域樣站施放 5 個蝦籠(口徑 12cm)，河口及感潮帶樣站則布設 2 具蜈蚣籠，以混合魚餌、炒熟狗食、秋刀魚等進行誘引，置放隔夜後收集籠中獲物，共置放 2 天 1 夜，捕獲魚類及蝦蟹類經鑑定後原地釋回。手拋網選擇河岸底質較硬以及可站立之石塊上下網，每樣區選擇 3 個點，每點投擲 3 網。

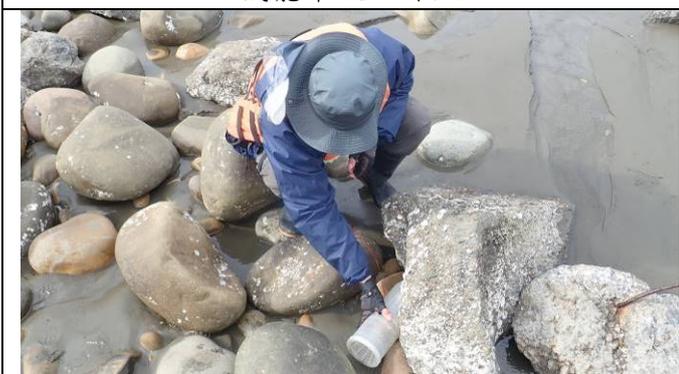
蝦籠布設工作照

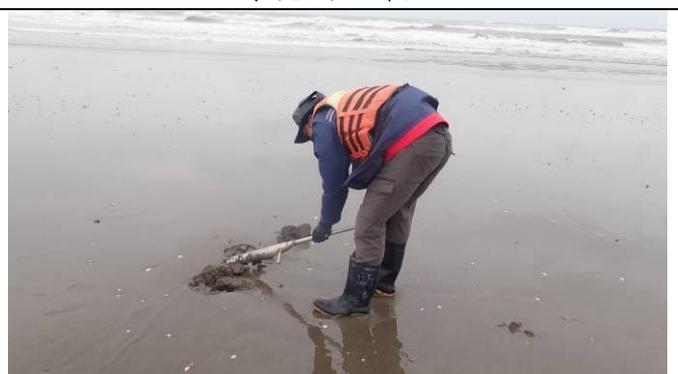
環節生物調查工作照

環節動物調查使用海蟲鏟，於退潮期間循穿越線找尋可能棲所或洞口，以試坑法挖掘。底棲生物若有無法確定之物種，以福馬林或高濃度酒精保存，攜回實驗室做進一步鑑定。
