## 一、頭前溪生態公園水環境改善計畫

### (一)背景資料蒐集

## (二)環境現況

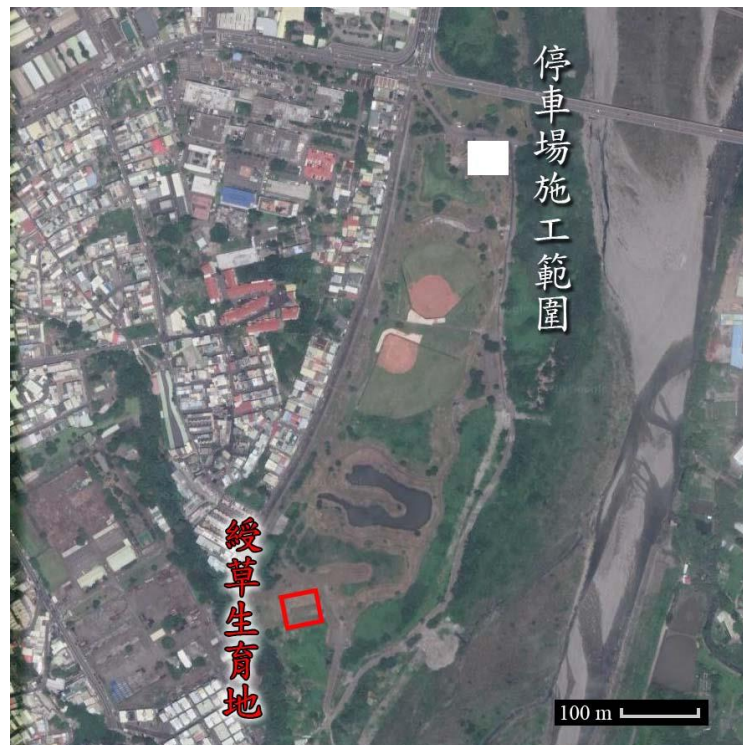
圖3-1 緩草生長區域及停車場施工範圍相對位置

機具誤傷樹木，另外於設計階段以規劃之緩草保護區應架設圍籬進行保護，避免因工程施工影響或破壞其棲地，另外亦須盡量避免於3月至8月間於緩草生長區域(參圖3-1)進行除草維護作業。而工程完工後可於生態池周邊新植水草，增加生物棲息及覓食環境。

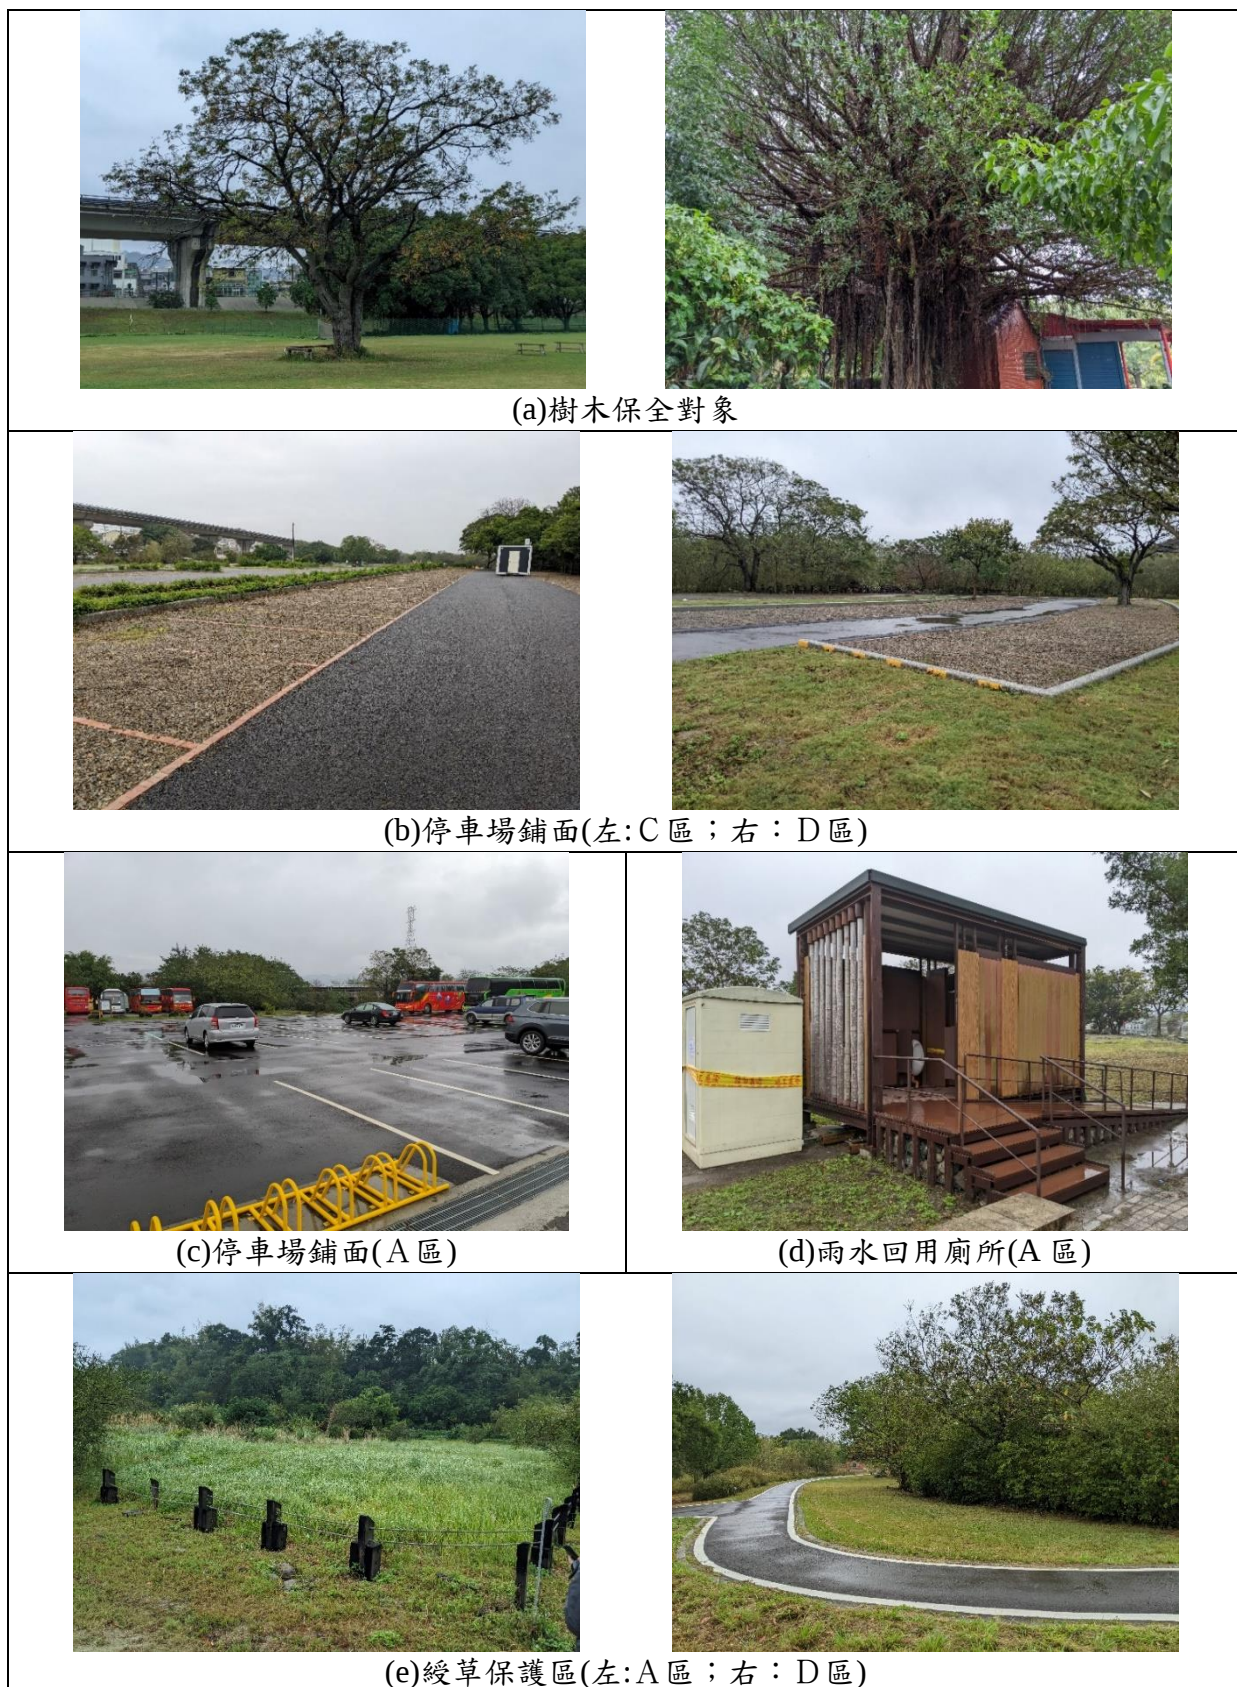
圖3-2 「頭前溪生態公園水環境改善計畫」現況照片(110年12月)

本計畫維管階段於110年12月21日、111年8月9日至現場勘查，大部分設施仍正常使用，透水停車格目視良好，車道積水不多；原定保全樹木7株都保存良好；A區緩草保護區原有圍籬仍在；可以防止遊客侵入；D區施工時設置之簡易圍繩已拆除；照片紀錄如圖3-2。

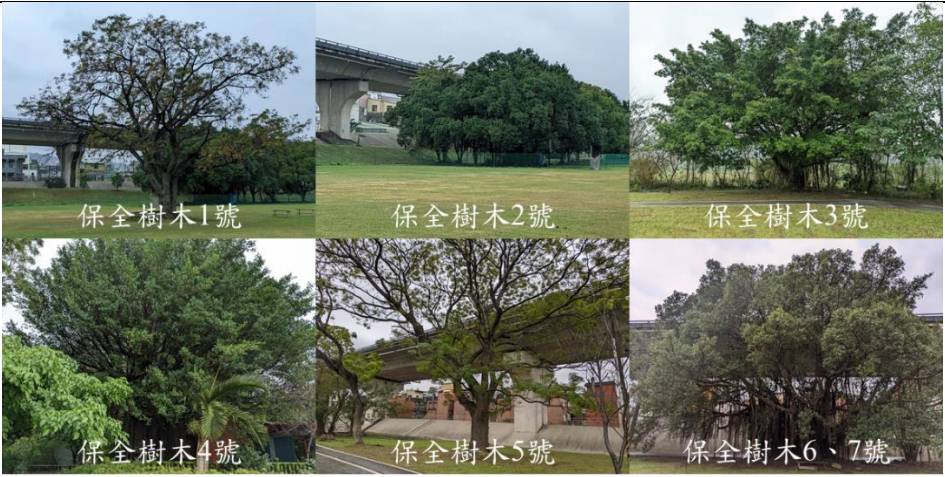
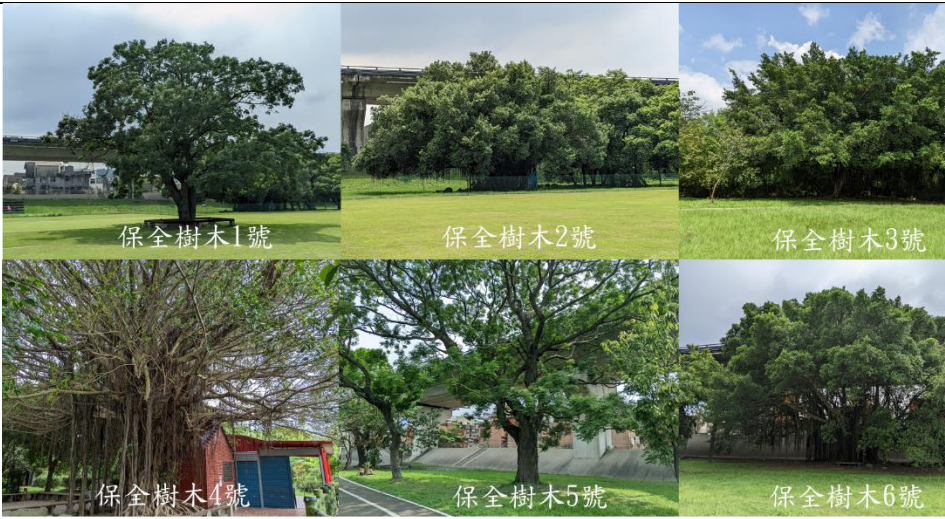
| 友善措施 | 無影響工程施工之既有樹木，採原地保留為原則，保全之 7 棵大胸徑樹木。 | | |
| 執行成效 | 7 棵大胸徑樹木全數保全，分別為 5 棵榕樹及 2 棵棟，生長情形良好，林木皆生長正常。 | | |

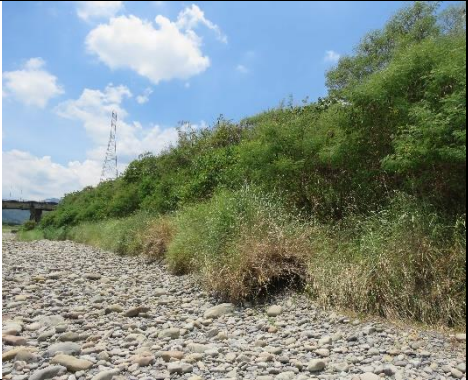
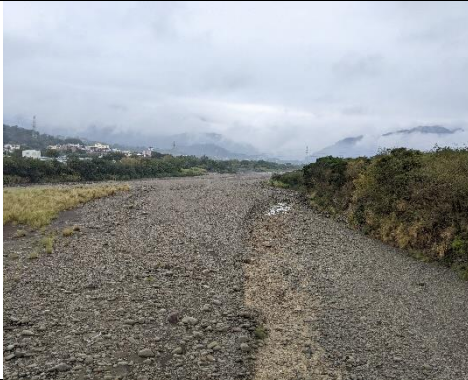
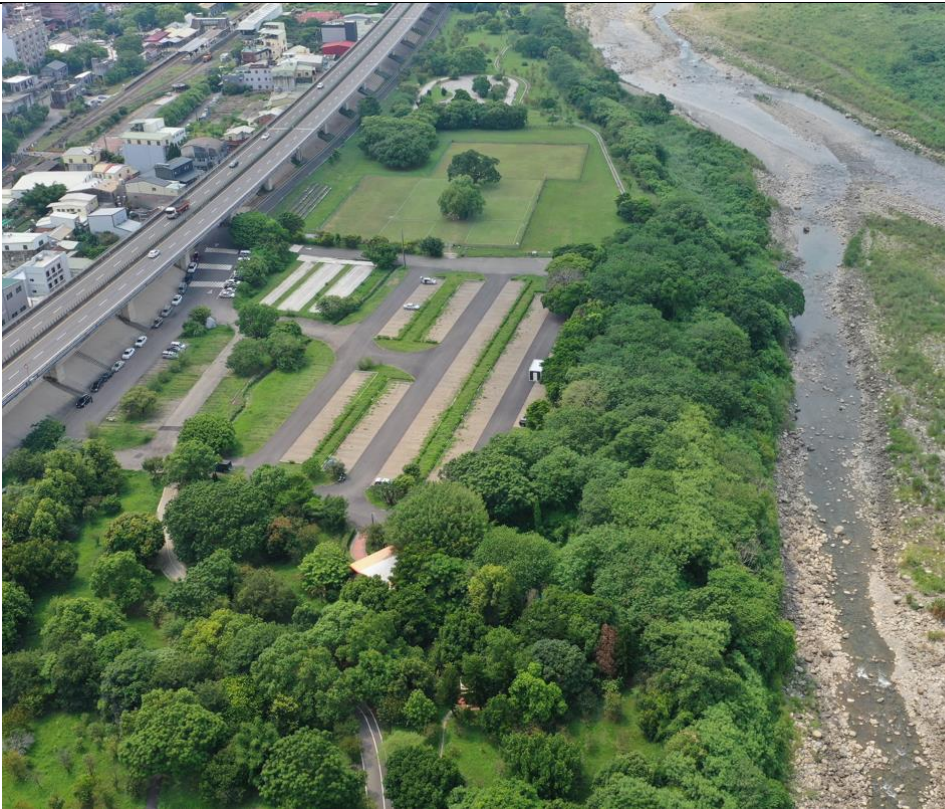
| 友善措施 | 除必要工程設置外，應保留既有濱溪植被帶，維護既有生態棲地。 | | |

| 執行成 | 維管階段檢視濱溪植被帶，並無明顯移除、裸露情形。 | |

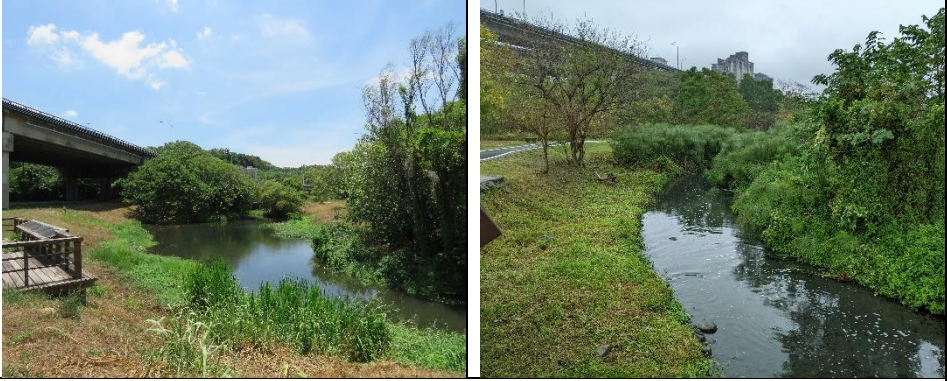
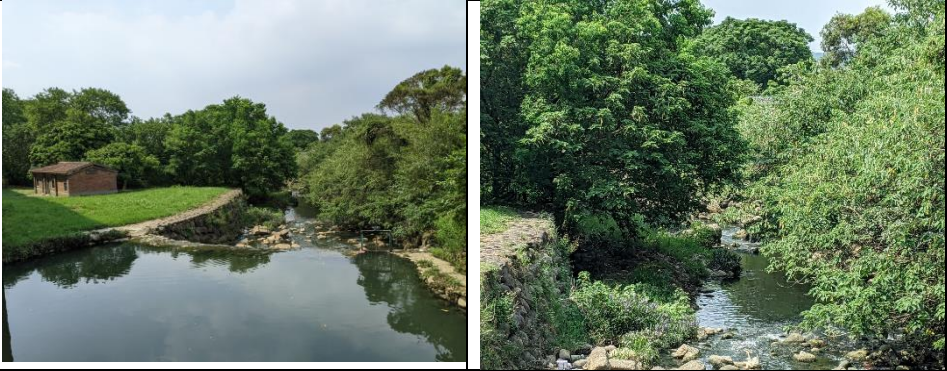
| 友善措 | <p>工程機具及物料暫置區堆置，利用低敏感之裸露地或道路旁，禁止大面積移除次生林。</p> <p>工程施工產生之廢水，經過處理後再行排放，工程剩料如混凝土等，禁止倒入水域環境，減輕對水域生物之影響。</p> | |

| 執行成 | 維管階段檢視工區現場，本工程完工後，鄰近次生林恢復狀況良好；且計畫區內多處濕地淨化水池水質並無明顯汙染情形。 | |

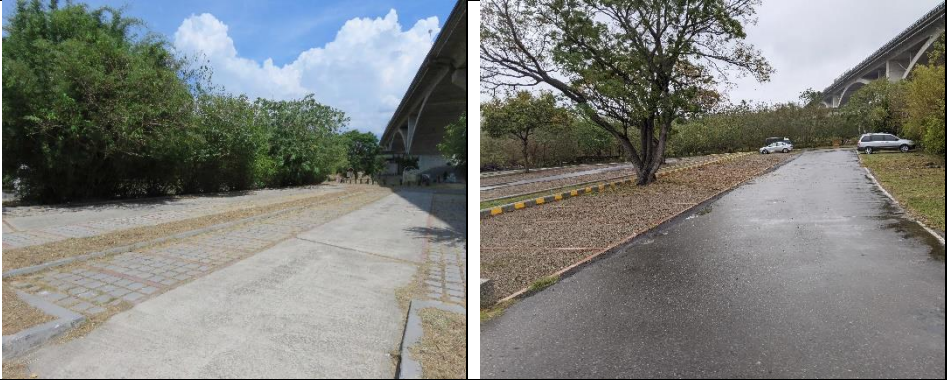
| 友善措 | 施工期間產生之工程及民生廢棄物集中並帶離現場，禁止埋入土層、丟棄溪流或以任何形式滯留現場，以降低野生動物誤傷或誤食之風險。 | |
| 執行成 | 維管階段檢視工區現場，停車場完工後現場恢復狀況良好，未有工程產生之人為或工程廢棄物遺留現場之狀況。 | |

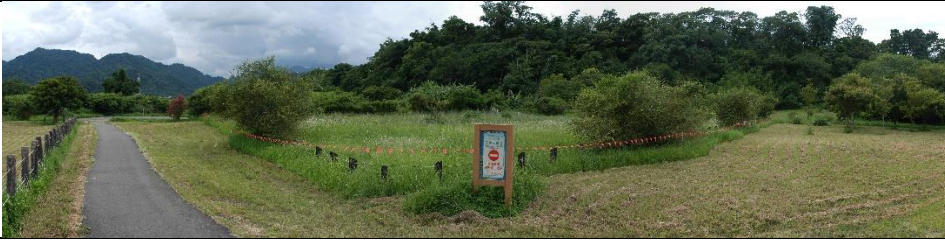
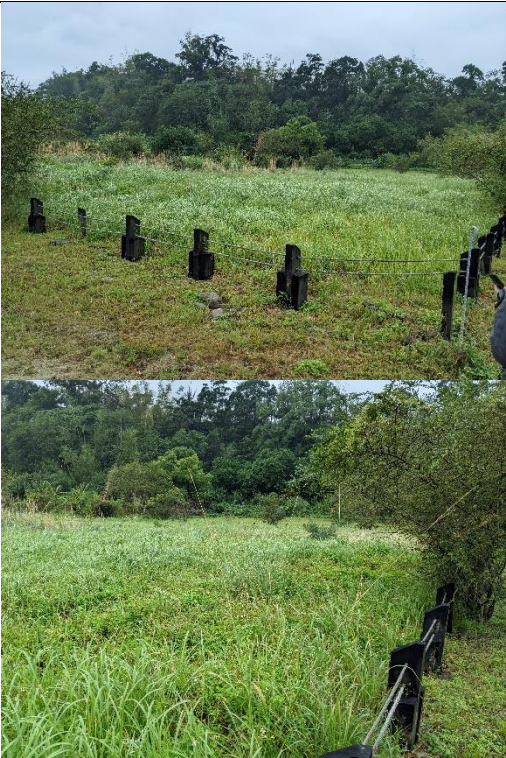
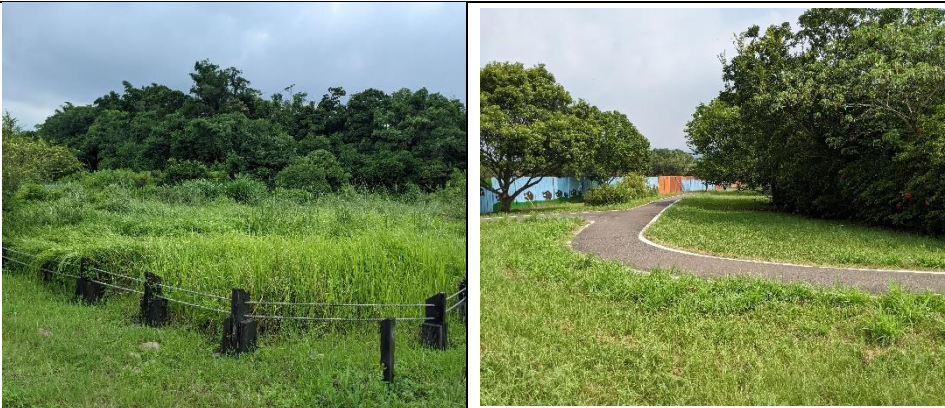
| 友善措 | <p>是否有商業採集行為。</p> <p>說明：由於綬草為受歡迎且價高之中藥草，於開花時期常可見民眾挖採自用或販售，由於蘭科族群增長不似一般植物快速，故遇有民眾採集行為將予以勸說。</p> | |

| 執行成 | 維管階段巡視綬草保護區，圍籬無人為破壞情形，綬草生育地未受影響，地被植物持續生長。 | |
