## 頭前溪生態公園水環境改善計畫

主辦機關：新竹縣政府環境保護局  
簡報日期：110年11月3日

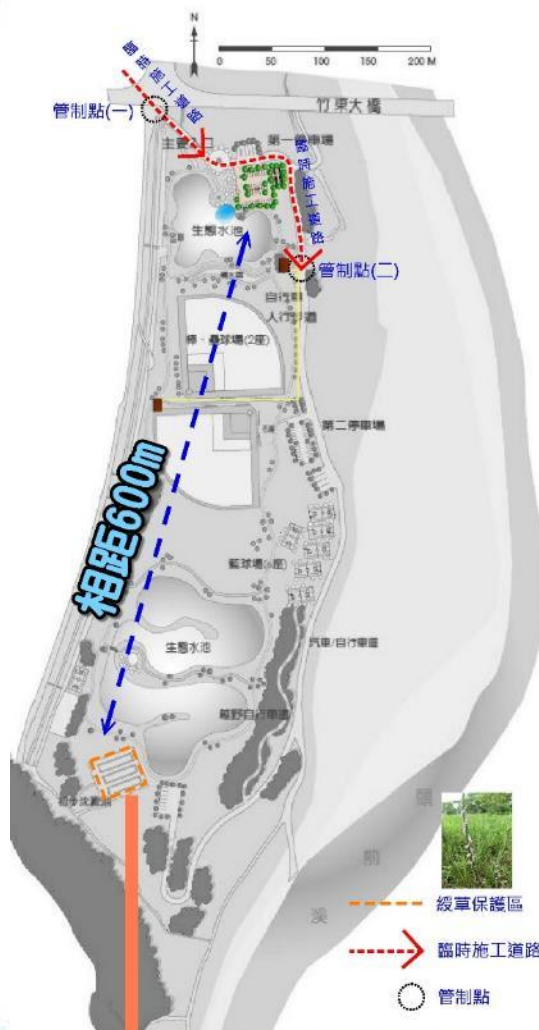
綬草生育地目前以白茅及甜根子草等較為高大的禾本科為主要地被植物，其次尚有香附子、大花咸豐草、空心蓮子草、短葉水蜈蚣等伴生植物，除了以上主要物種，尚有飛揚草、小飛揚草、松葉牡丹、煉莢豆、蠅翼草等小型地被植物，但平時多遭其他高大植物所覆蓋。

綬草主要生育地已於8月設置圍籬，減少一般民眾進入機率，生育地外圍亦於8月底時進行定期除草修剪維護，除過草的區域，由於植物體地面部位持續生長，9月監看時已逐漸回復舊觀。

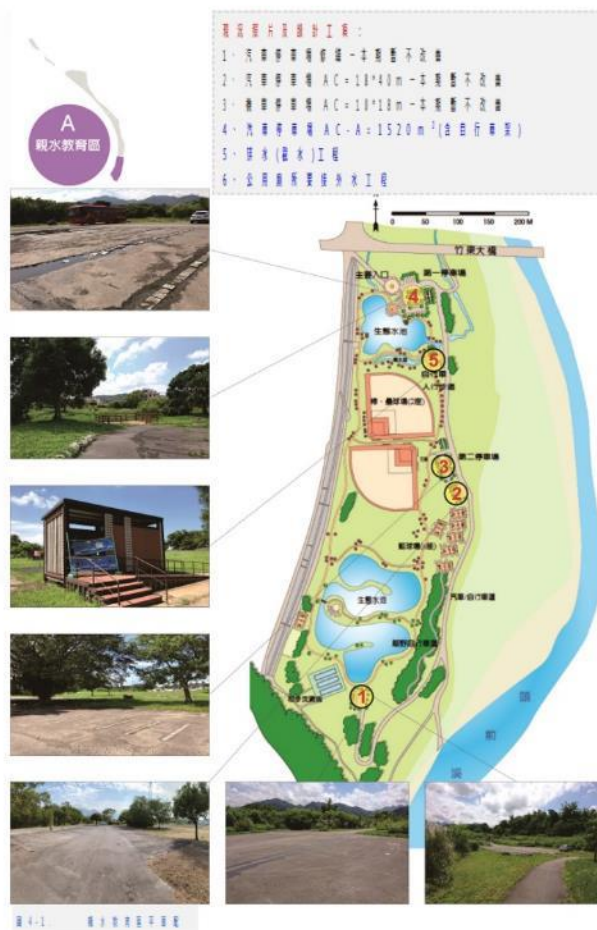
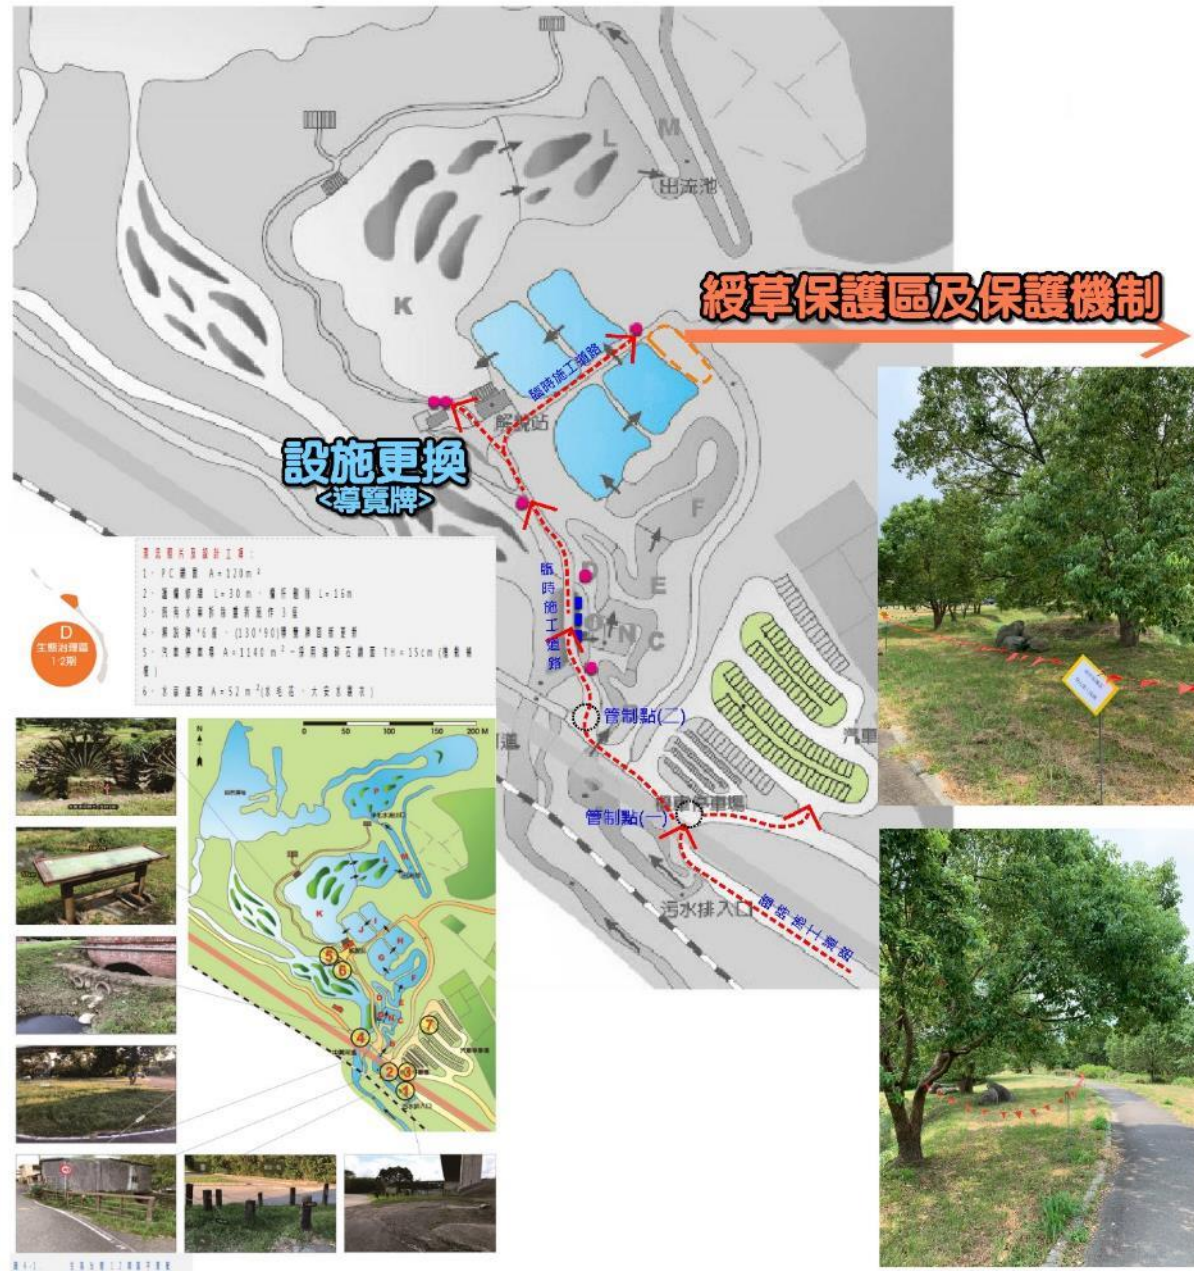
## 緩草保護區及保護機制

A區/親水教育區

單位：M

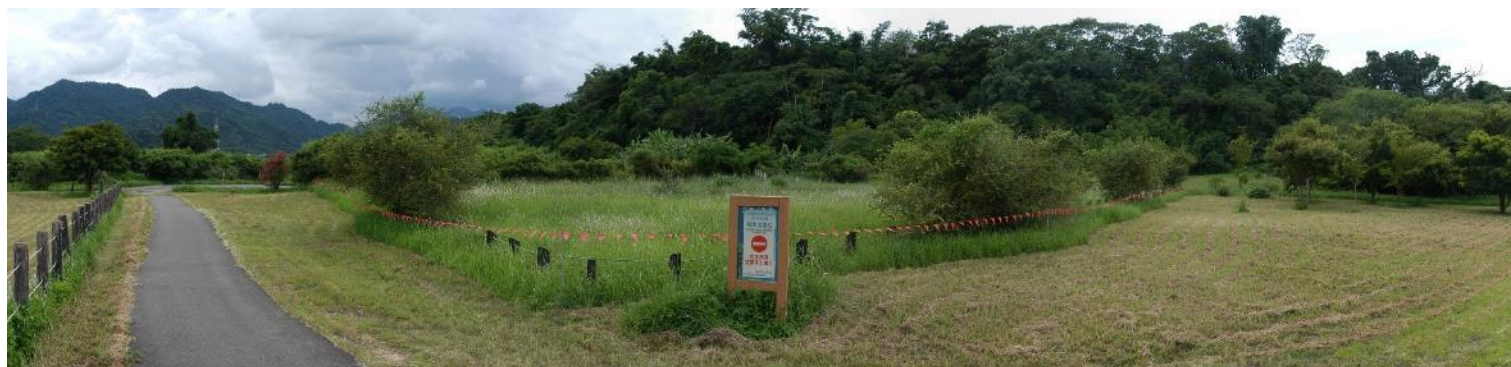
## 緩草監看樣區植被覆蓋情形

| | 8月 | 9月 |
| 植物種類 | 相對覆蓋度 | 相對覆蓋度 |
| 白茅 | 75.93 | 78.73 |
| 甜根子草 | 6.48 | 9.05 |
| 大花咸豐草 | 5.09 | 5.88 |
| 香附子 | 6.94 | 2.71 |

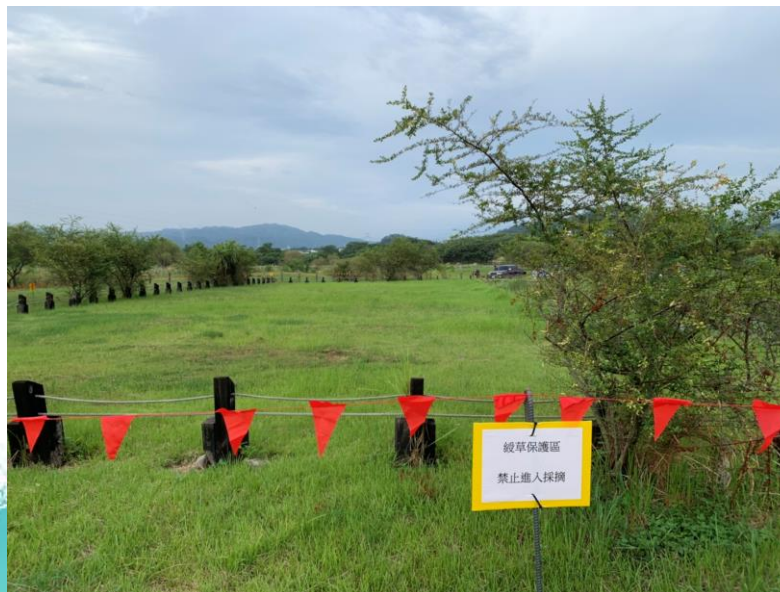
- 本局105-107年紀調查發現稀有植物-綬草，已架設圍籬保護，並於工程圖說規範施工道路圖避免因工程施工影響或破壞棲地。

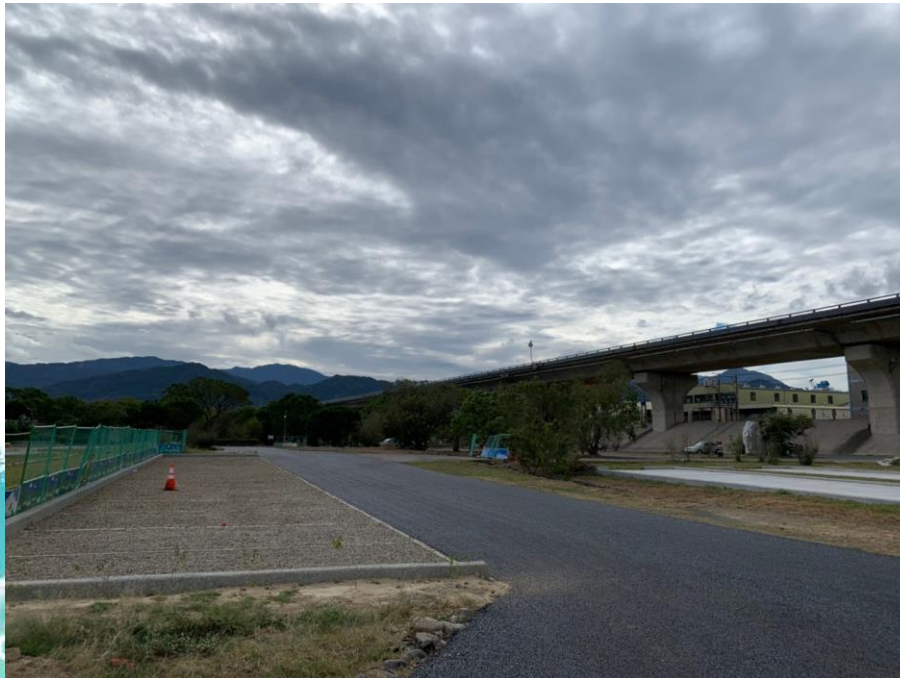
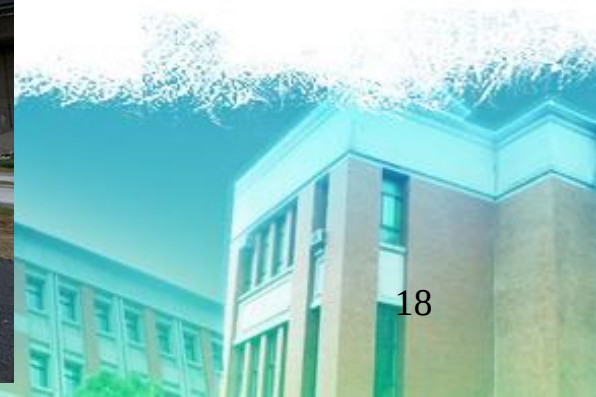
- 採取衝擊影響較小工法，或選用自然友善材料施作，如停車場改善使用自然友善材質，如透水AC、碎石鋪面。
