旱溪排水水利園區堰壩  
及結合周邊環境營造

施工階段生態檢核報告  
【施工後報告】

主辦機關：臺中市政府水利局  
委託單位：旻泰營造股份有限公司  
執行單位：弘益生態有限公司

中華民國 111 年 12 月

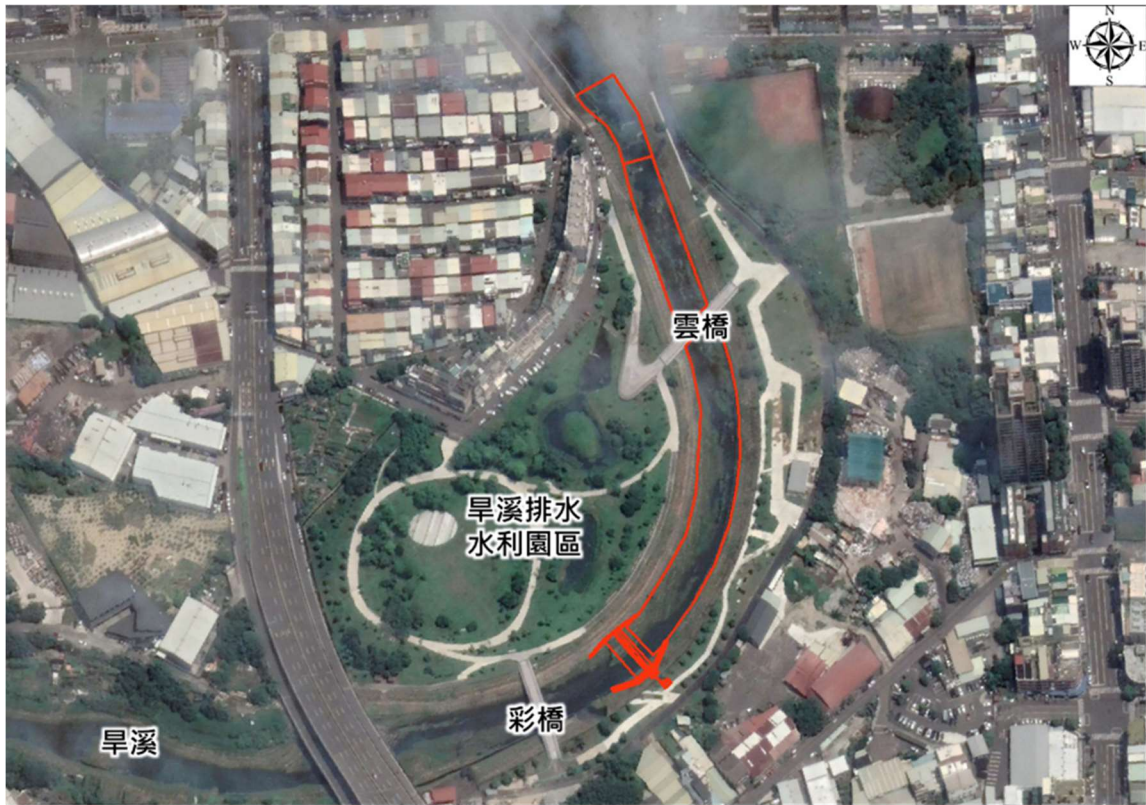
圖 1-1 工程範圍圖

本工程主要為增設橡皮壩，並針對河道進行浚挖整理，另將既有灌溉引水道加高，工程施作位置詳圖 1-1 所示。

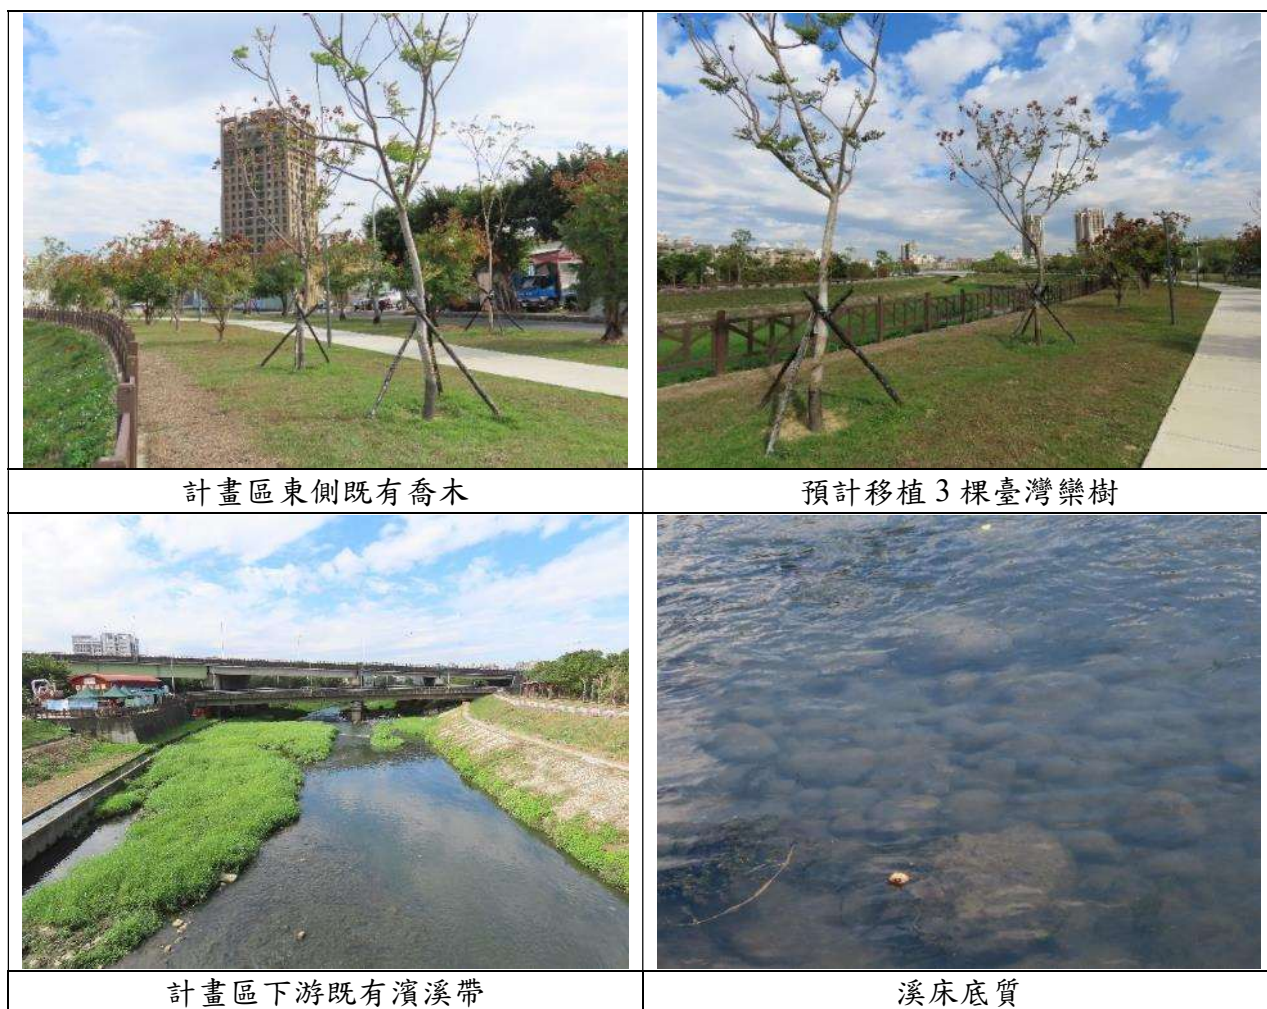
照片 3-2 生態保全對象

計畫區施作範圍內東側記錄有多株人為栽植之臺灣欒樹，為當地鳥類及爬蟲類等野生動物棲息處所，並可提供食物來源，故採原地保留，並於施工過程中對樹

體進行保護措施，避免工程機械誤傷樹體，另其中 3 棵臺灣樂樹位於新設結構物範圍內，故將於施工前進行移植作業，栽植於適合棲地後，妥善撫育確保其存活率。而計畫區治理溪段下游兩側濱溪帶生長茂盛，常見有紅冠水雞、褐頭鷓鴣及斑文鳥等鳥類活動及覓食，屬當地野生動物主要棲息環境，故限制施工範圍，保留下游既有濱溪帶植被，並列為本案生態保全對象，將工程施作對當地棲地環境之傷害減至最輕。另河道內底質狀態良好，為維持水域棲地多孔隙狀態，河道內礫石均以保留為原則，禁止作為工程資材使用。前揭保全對象照片詳見照片 3-2。

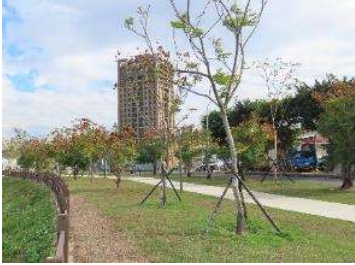
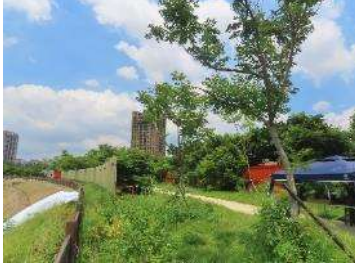
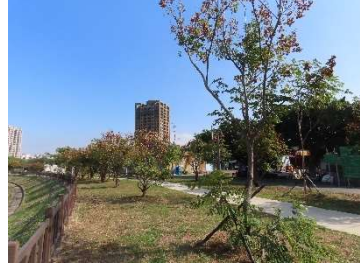
| 保育措施 | 【迴避】工區內施工路徑既有喬木，於施工前應於樹體進行保護措施，避免工程機械或車輛誤傷喬木。 | | |
| 執行情況 | 計畫區既有喬木均未記錄有生長不良之情況，樹體亦無遭工程機械或人員破壞之現象。 | | |

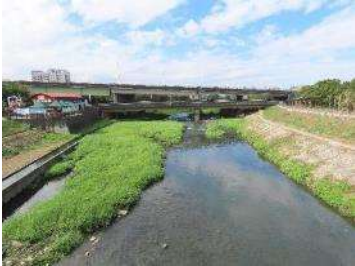
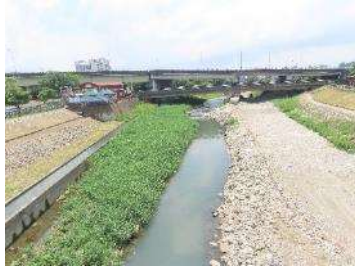
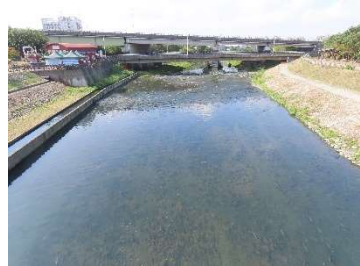
| 保育措施 | 【減輕】工區外下游溪段濱溪帶生長茂盛，為當地紅冠水雞、白腹秧雞、斑文鳥及褐頭鷓鴣等鳥類主要棲息場所，故限制施工範圍，保留既有濱溪帶，減輕工程對棲地及當地動物之影響。 | | |
| 執行情況 | 施工期間河道右岸既有植被未經擾動，維護狀況良好，但於施工後因第三河川局考量河川通洪斷面，故進行河道整理，移除既有濱溪帶植被，並非本案工程移除，而現地右岸及下游區域仍有草本植被區塊狀生長，故可望藉由天然更新擴大其族群面積及數量，維管階段可持續觀察植被恢復狀況，現場記錄有紅冠水雞及夜鷺於溪流內活動及覓食。 | | |

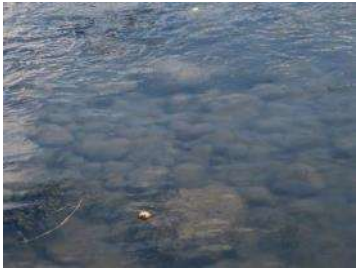
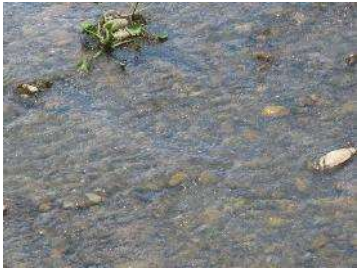
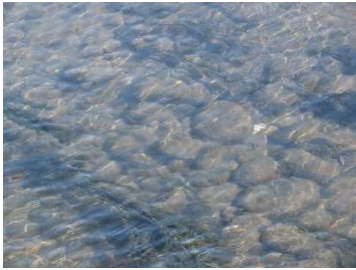
| 保育措施 | 【減輕】河道內底質狀態良好，為維持水域棲地多孔隙狀態，河道內礫石均以保留為原則，禁止作為工程資材使用。 | | |
| 執行情況 | 施工期間河道內底質保留狀況良好，未因工程施作而過度擾動，河段內仍維持多孔隙棲地環境，常有口孵非鯽雜交魚及仔稚魚於石縫間躲藏或覓食。 | | |

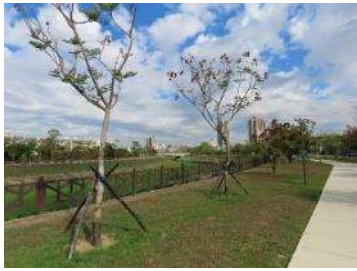
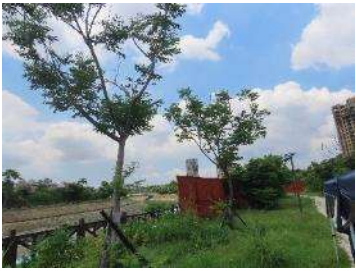
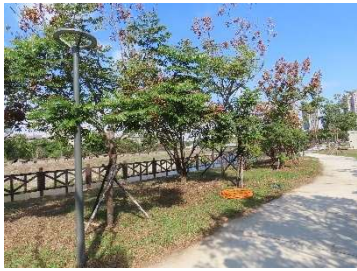
| | 尚未移植 | 尚未移植 | 移植後之生長狀況 |

| 保育措施 | 【減輕】預計移植 3 棵臺灣欒樹，需選定合適季節進行移植作業，並進行撫育作業，確保存活率。 | | |
| 執行情況 | 移植之 3 棵臺灣欒樹已於 111 年 9 月份移植至鄰近區域，其移植後生長狀況良好，未有生長不良或病蟲害之情況。 | | |

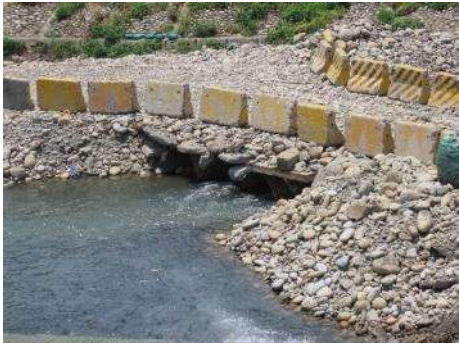
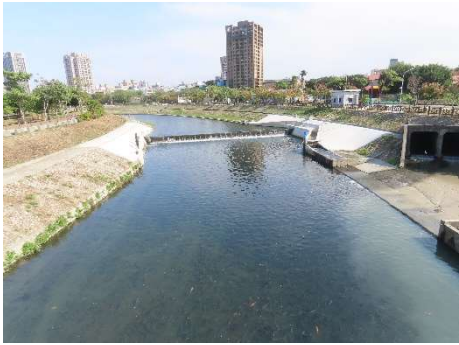
| 保育措施 | 【減輕】施工河段之水流為常流水，應維持其水量穩定，為避免因施工造成河水斷流，執行導流或引流作業，確保流路暢通，維持上下游水域棲地縱向連結性。 | |
| 執行情況 | 施工期間於河道右側執行導流，並於河道內設置涵管，維持上下水域棲地縱向連結暢通。施工後已將涵管等導流設施拆除，恢復原有河道狀態。 | |

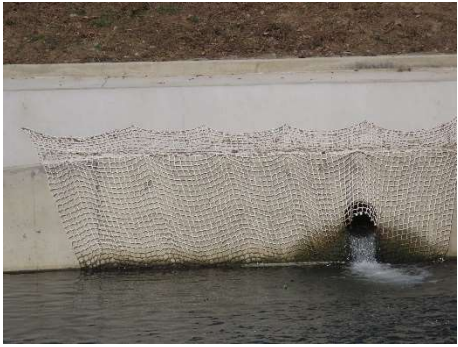
| 保育措施 | 【減輕】為避免新設攔水設施造成當地兩生類及爬蟲類水陸域棲地阻隔，故設置生態爬網。 | |
| 執行情況 | 施工中尚未施作，施工後已於橡皮壩兩側掛設生態爬網。 | |

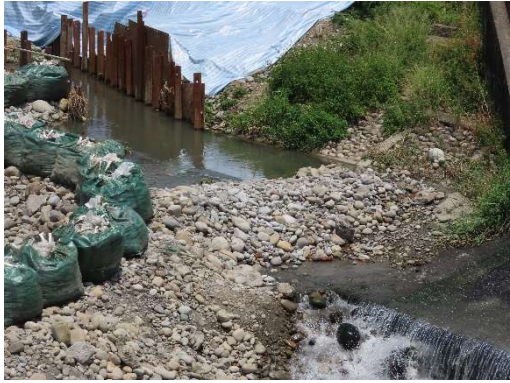
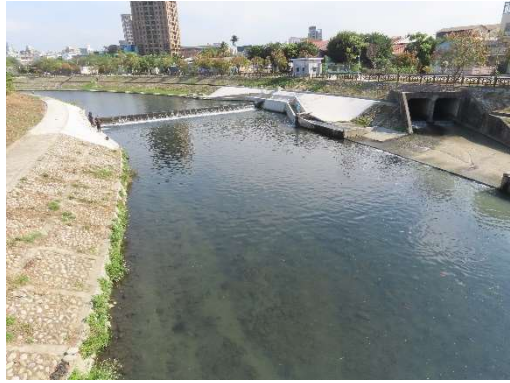
| 保育措施 | 【減輕】為避免施工期間水質混濁影響下游水域棲地環境，於工區下游處設置臨時沉砂池或靜水池。 | |
| 執行情況 | 施工期間現場已進行導流作業，並將河道內作業工區以圍堰方式處理，避免水流流經作業區域，形成工程污水影響下游水域環境。施工後已將臨時靜水設施拆除，恢復原有河道情況。 | |

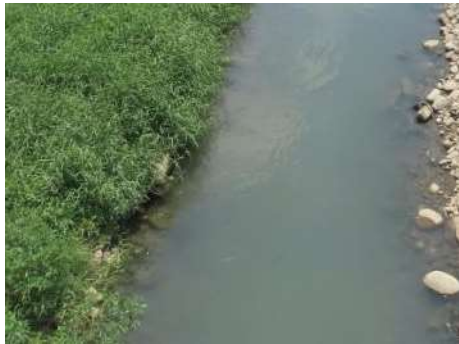
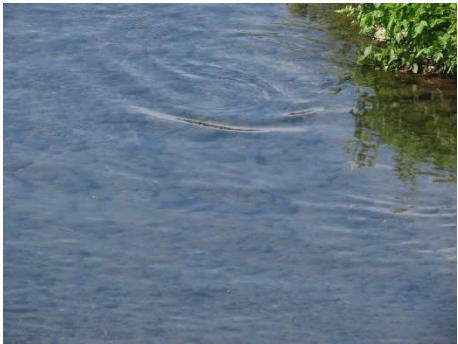
| 保育措施 | 【減輕】工程所產生之工程污(廢)水及油污，需依相關排放廢水程序，經妥適處理後才行排放，避免直接隨排水系統流入附近河川，影響下游水域生態。 | |
| 執行情況 | 施工期間檢視下游水質情況，並未記錄有工程污水排放之情況，施工後下游水域棲地未有污水污染之情況，其維護狀況良好。 | |

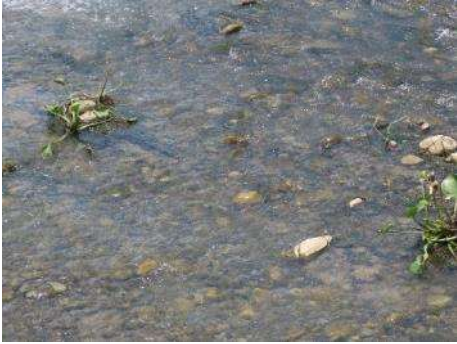
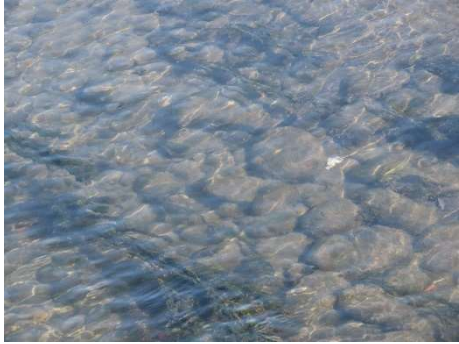
| 保育措施 | 【減輕】為維持河道內多孔隙棲地狀態，施作整理河道作業，不整平溪床，既有底質平均散佈於河道內，以利水域生物棲息及躲藏。 | |
| 執行情況 | 河道整理工程並未整平溪床，或移除既有溪床底質，底質狀態與施工前並無太大差異。 | |

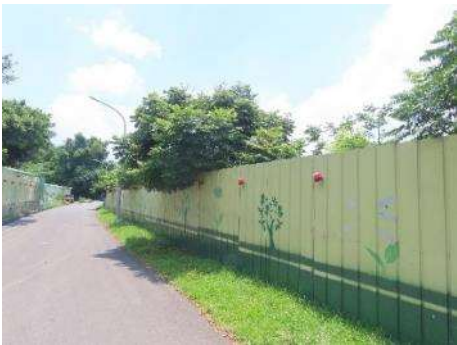
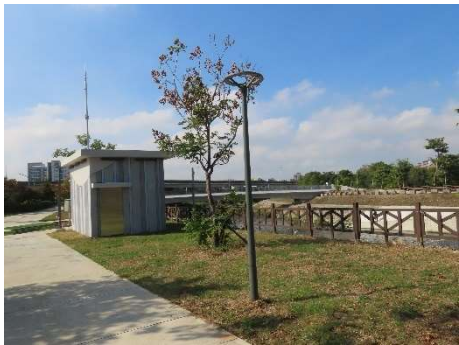
| 保育措施 | 【減輕】工程施作應於施工限制範圍內作業，避免施工機械及人員干擾周圍既有棲地環境，並於工區周圍設置甲種施工圍籬，以防野生動物誤闖工區。 | |
| 執行情況 | 施工期間工區周圍均設置甲種圍籬，施工期間除鳥類外，並未記錄有其他野生動物闖入工區之情況。施工後已將甲種圍籬拆除。 | |

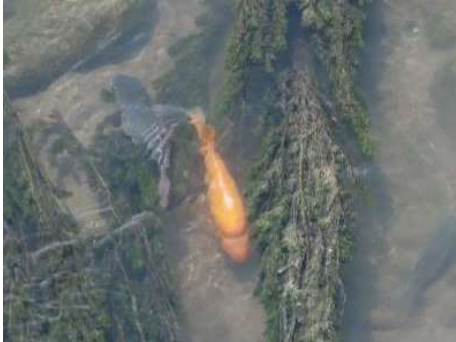
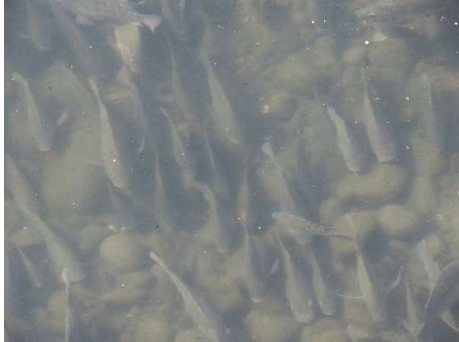
| | 厚唇雙冠麗魚 | 口孵非鯽雜交魚 |

| 保育措施 | 【減輕】施工期間若於工區內發現野生動物，禁止捕殺行為，並採用柔性方式將之驅離，且禁止於水域環境內捕抓水域生物。 | |
| 執行情況 | 施工期間未記錄有濫捕工區周圍水域生物之情形，施工後現地仍可見口孵非鯽雜交魚、厚唇雙冠麗魚及斑龜等魚類及爬蟲類，於水域棲地活動之狀況。 | |

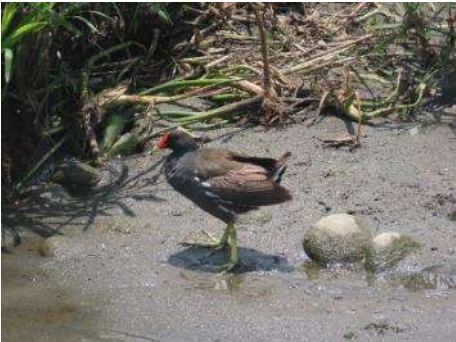
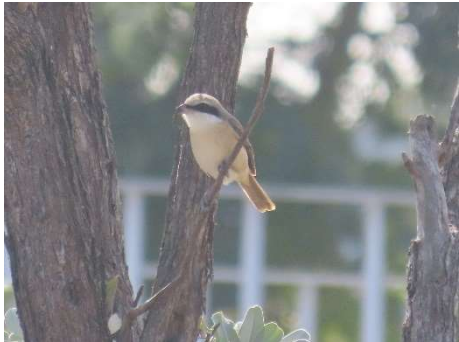
| | 紅冠水雞 | 紅尾伯勞 |

| 保育措施 | 【迴避】妥善安排工程施作時間，避免晨昏時段野生動物活動旺盛期間施工，於早上 8 點後及下午 5 點前施工為宜，並避免夜間施工影響夜行性動物正常活動行為。 | |
| 執行情況 | 工程施作均確實遵守作業時間，並未夜間施工，施工中及施工後仍可於工區周圍見有紅冠水雞、夜鷺、小白鷺及紅尾伯勞等野生動物活動。 | |

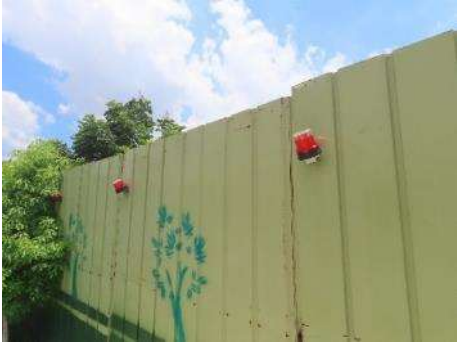
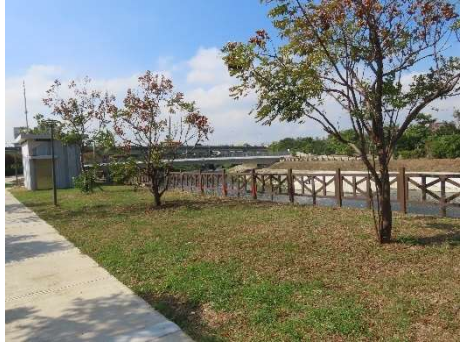
| 保育措施 | 【減輕】工區燈光在非施工時間僅保留工區警示燈，以免散光影響夜間動物之活動與覓食。 | |
| 執行情況 | 施工中工區內僅設置工區警示燈，並未增設過度光源，且未夜間施工，以減輕工程施作干擾夜行性動物之程度。施工後已將工區警示燈拆除，現地已無工程燈光干擾。 | |

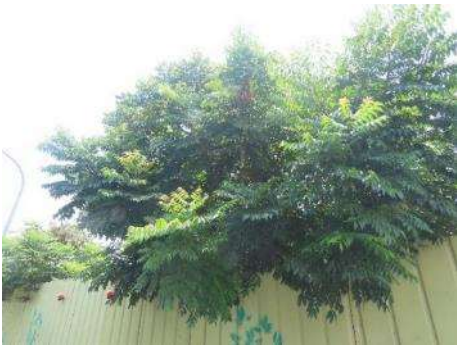
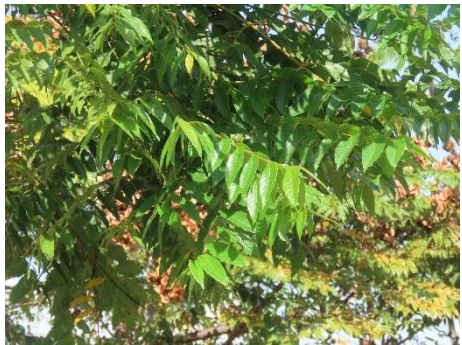
| 保育措施 | 【減輕】施工車輛運行易產生揚塵，每日對工區內車行路徑及周圍林木進行灑水作業降低揚塵量，且避免林木葉表面遭揚塵覆蓋，並視工程項目及天候狀況增加灑水頻率。 | |
| 執行情況 | 工程期間均定期進行灑水，且視天候情況及工程項目增加灑水頻率，現場周圍林木並未有葉面遭揚塵覆蓋之情況，生長情況良好。 | |

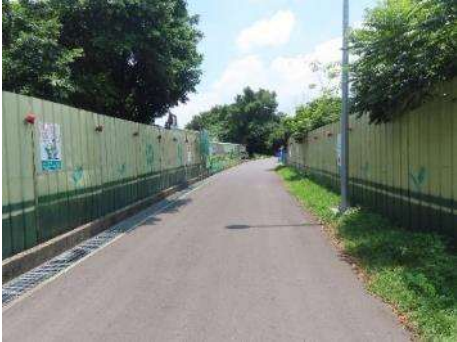
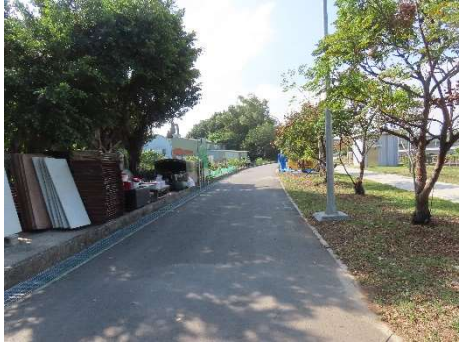
| 保育措施 | 【減輕】運送廢棄土方或工程資材時，其運送車輛機具應採用防塵布及其他不透氣覆蓋物緊密覆蓋等防制設施，防止載運物料因風吹揚塵，增加危害或掉落地面污染環境。 | |
| 執行情況 | 施工中工區周圍道路未有地面污染或周圍植被遭揚塵覆蓋情況。施工後檢視周圍道路，其恢復狀況良好，無廢棄物遺落之情況。 | |

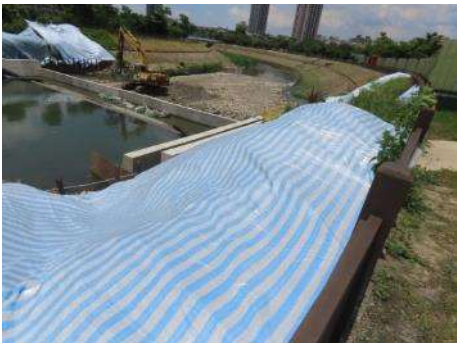
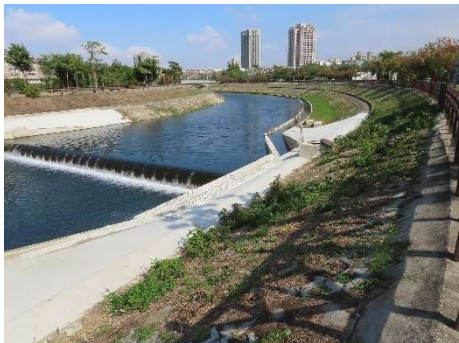
| 保育措施 | 【減輕】工區內土方堆置區覆蓋防塵網，以防土砂飛揚影響周圍棲地環境。 | |
| 執行情況 | 施工中區域周圍土方及既有植被均覆蓋帆布，除避免土砂飛揚外，亦可防止周遭植被遭揚塵覆蓋。施工後土方暫置區已復原，帆布亦已撤除，該區域植被並未移除，恢復狀況良好。 | |

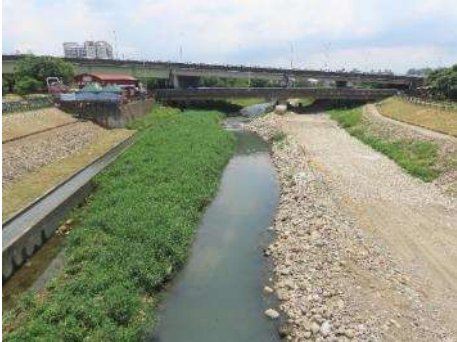
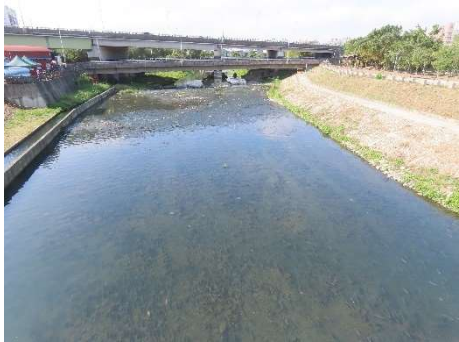
| 保育措施 | 【減輕】施工便道及臨時置料區選用既有裸露地或已受人為干擾之低敏感區域，避免過度移除既有植被，降低工程對陸域棲地的干擾。 | |
| 執行情況 | 施工中施工便道使用溪流右岸部分河道，施工後已將河道內施工便道恢復，並未遺留土砂於河道內。 | |

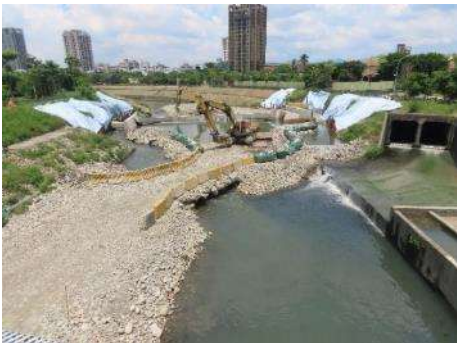
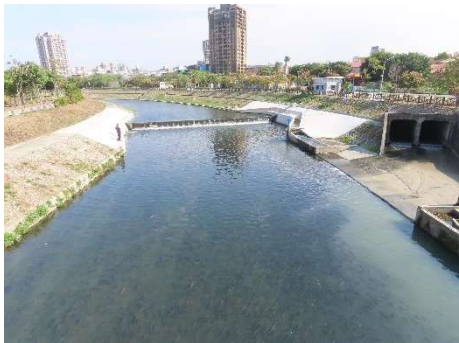
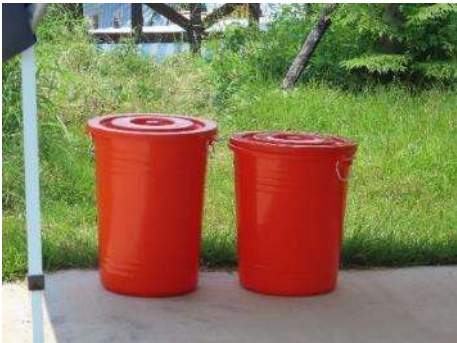
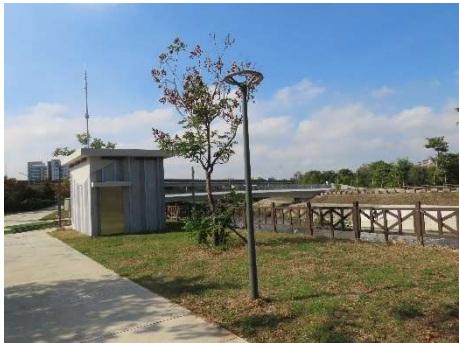
| 保育措施 | 【減輕】施工期間產生之工程及民生廢棄物集中並帶離現場，禁止埋入土層，或以任何形式滯留現場，避免野生動物誤傷或誤食，並於完工後檢視工區內工程廢棄物或人為垃圾等是否已清除乾淨，維護棲地環境。 | |
| 執行情況 | 施工中工區內及周圍並無工程或人為廢棄物任意棄置之狀況，且民生垃圾均集中處理。施工後檢視工區周圍環境，工程資材及廢棄物均已處理乾淨，並未遺留現場。 | |

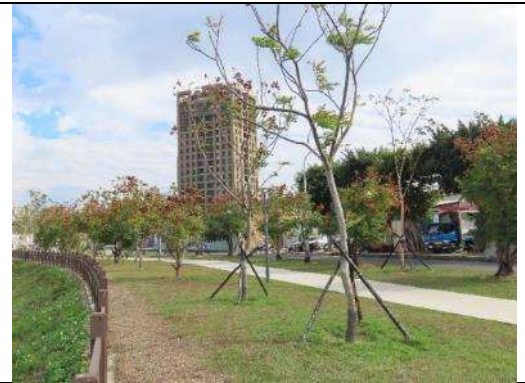
| 1. <b>[迴避]</b> 工區內施工路徑既有喬木，於施工前應於樹體進行保護措施，避免工程機械或車輛誤傷喬木。 | | | |

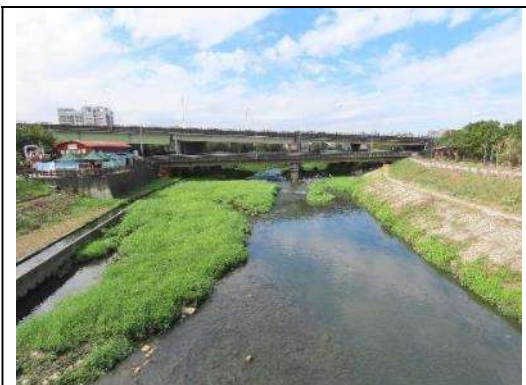
河道內濱溪帶

| 3. <b>[減輕]</b> 工區外下游溪段濱溪帶生長茂盛，為當地紅冠水雞、白腹秧雞、斑文鳥及褐頭鷦鶯等鳥類主要棲息場所，故限制施工範圍， | | | |

保留既有濱溪帶，減輕工程對棲地及當地動物之影響。

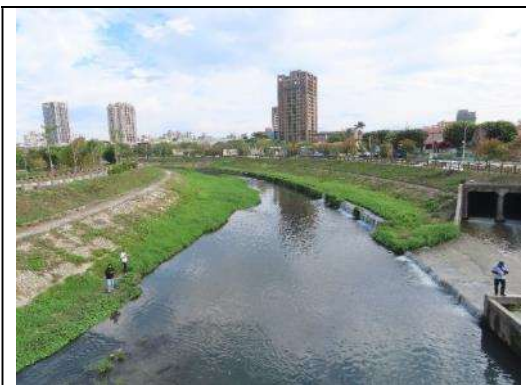
預計施工河段之水流狀態

4. **[減輕]**施工河段之水流為常流水，應維持其水量穩定，為避免因施工造成河水斷流，執行導流或引流作業，確保流路暢通，維持上下游水域棲地縱向連結性。

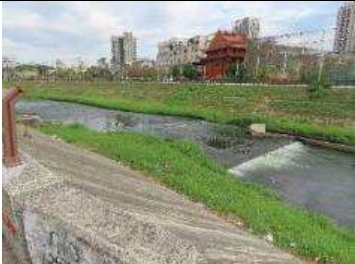
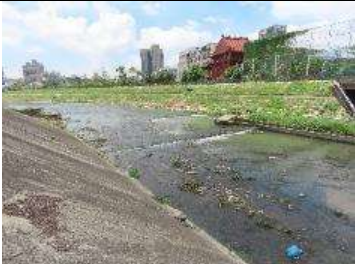
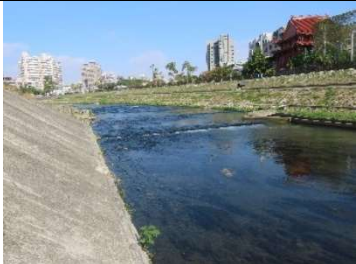
| 拍攝對象 | 【施工前】<br>111年01月06日 | 【施工中】<br>111年07月20日 | 【施工後】<br>111年12月21日 |
|---|---|---|---|
| 旱溪上游溪況 | | | |

| 拍攝對象 | 【施工前】<br>111年01月06日 | 【施工中】<br>111年07月20日 | 【施工後】<br>111年12月21日 |
|---|---|---|---|
| | 說明：施工後上游河段並未大面積開挖，已維持河道內既有底質狀態，仍為多孔隙棲地狀態，溪流內多有口孵非鯽雜交魚及仔稚於群聚活動。 | | |

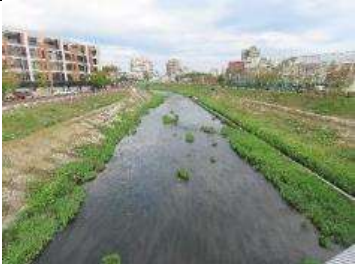
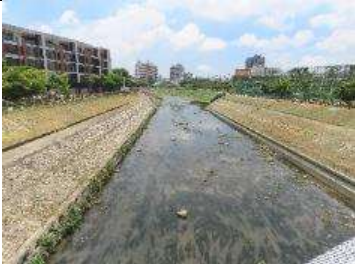
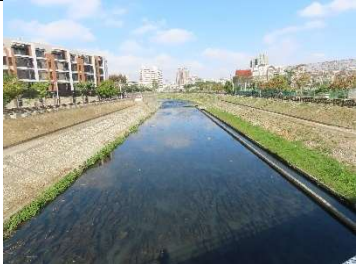
| 拍攝對象 | 【施工前】<br>111年01月06日 | 【施工中】<br>111年07月20日 | 【施工後】<br>111年12月21日 |
|---|---|---|---|
| 雲橋上游溪況 | | | |

| 拍攝對象 | 【施工前】<br>111年01月06日 | 【施工中】<br>111年07月20日 | 【施工後】<br>111年12月21日 |
|---|---|---|---|
| | 說明：水流維持常流水狀態，水質清澈可目視底質，工程施作並未移除既有底質或形成斷流狀態，維護狀況良好。 | | |

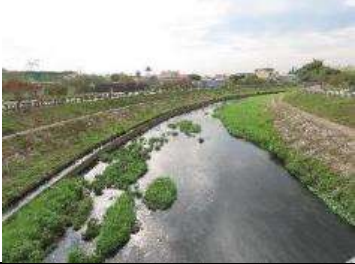
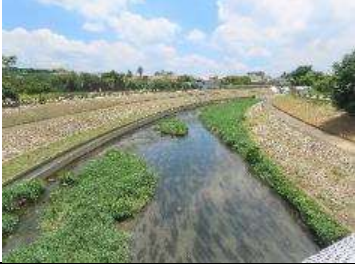
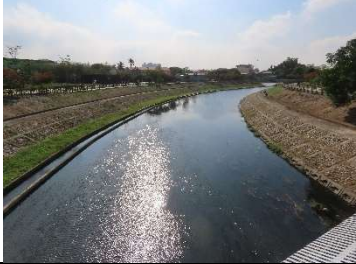
| 拍攝對象 | 【施工前】<br>111年01月06日 | 【施工中】<br>111年07月20日 | 【施工後】<br>111年12月21日 |
|---|---|---|---|
| 雲橋下游溪況 | | | |

| 拍攝對象 | 【施工前】<br>111年01月06日 | 【施工中】<br>111年07月20日 | 【施工後】<br>111年12月21日 |
|---|---|---|---|
| | 說明：水流型態於施工階段均維持常流水狀態，並未有斷流現象，水質及底質狀況維持良好。 | | |

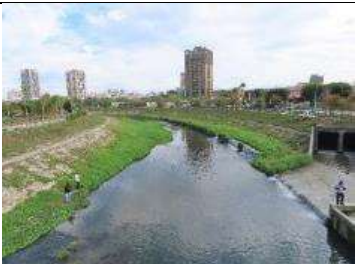
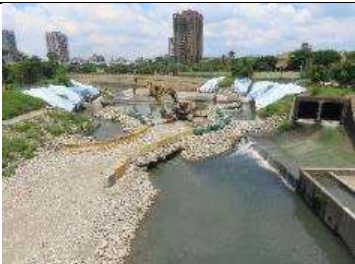
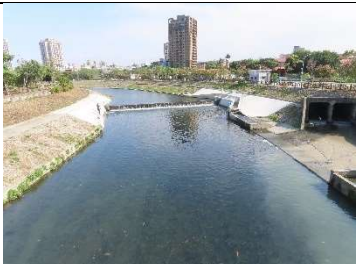
| 拍攝對象 | 【施工前】<br>111年01月06日 | 【施工中】<br>111年07月20日 | 【施工後】<br>111年12月21日 |
|---|---|---|---|
| 彩橋上游溪況 | | | |

| 拍攝對象 | 【施工前】<br>111年01月06日 | 【施工中】<br>111年07月20日 | 【施工後】<br>111年12月21日 |
|---|---|---|---|
| | 說明：施工期間於河道內作業時，採導流作業使溪流維持常流水狀態，並使用河岸右岸做為施工便道，施工後已將河道內施工便道復原。 | | |

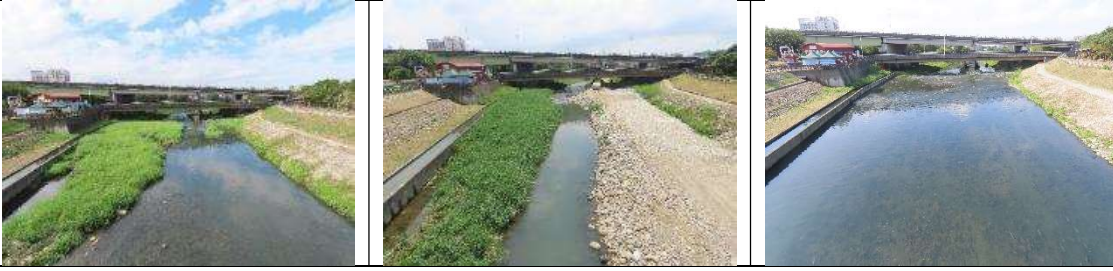
| 彩橋下游溪況 | |

| | <p><b>說明：</b>施工期間使用右岸河道做為施工便道，施工後已將施工便道復原，並未遺留土砂於河道內，恢復既有河道狀態。</p> |

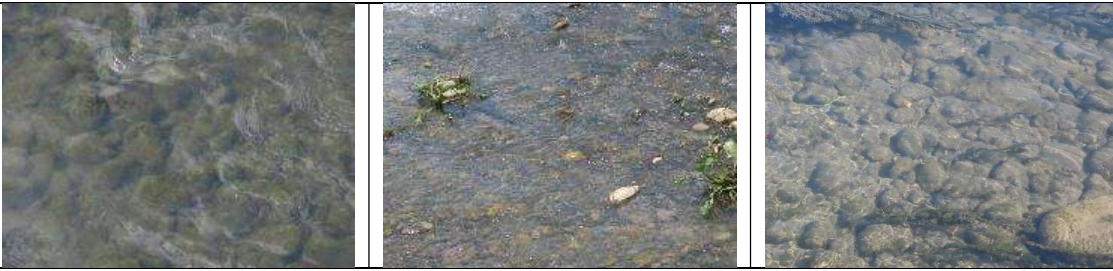
| 溪床底質 | |

| | <p><b>說明：</b>既有底質維護狀態良好，工程並未移除或破壞既有底質，仍維持多孔隙環境，相較於施工前並無太大改變，而裸露塊石處常可見有夜鷺及小白鷺等鳥類停棲或覓食。</p> |

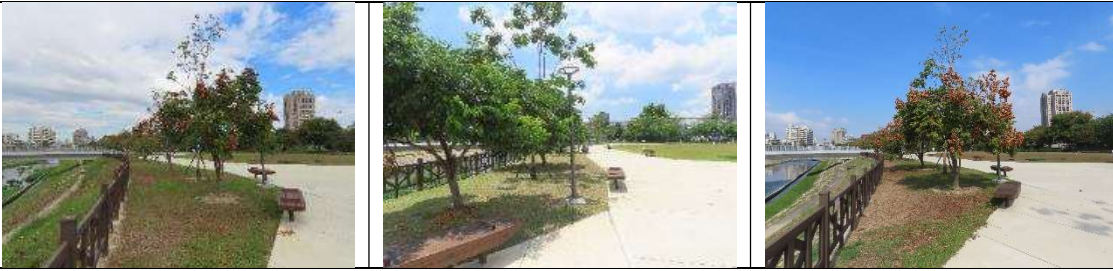
| 計畫區東側現況 | |

| | <p><b>說明：</b>工程機械及施工人員確實遵守施工限制範圍，並未進入該區干擾或破壞，與施工前狀態並無差異。</p> |

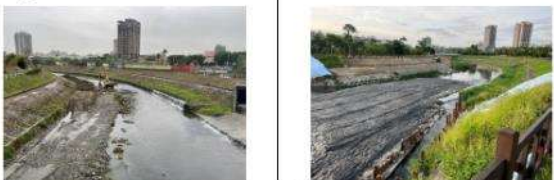
| 日期：111/1/6<br>說明：預計浚挖區溪床底質狀態 | | | |
| 日期：111/5/20<br>說明：預計浚挖區溪床底質狀態正常 | | 日期：111/2/15<br>說明：工區內土方堆置區覆蓋防塵網 | |

| 8. [減輕]河道底質狀態良好，為維持水域棲地多孔隙狀態，河道內礫石均以保留為原則，禁止作為工程資材使用。<br>[施工前] | | 日期：111/5/20<br>說明：施工圍籬設置完整 | |

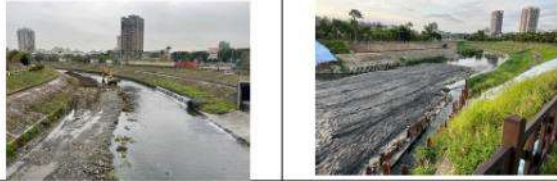
| <p>8. [減輕]河道內底質狀態良好，為維持水域棲地多孔隙狀態，河道內礫石均以保留為原則，禁止作為工程資材使用。</p> <p>[施工前]</p> | | <p>日期：111/02/25<br/>說明：施工圍籬設置</p> | |
| <p>日期：111/1/6<br/>說明：預計浚挖區溪床底質狀態</p> | | | |
| <p>日期：111/6/18<br/>說明：浚挖區溪床底質正常</p> | | <p>日期：111/2/15<br/>說明：工區內土方堆置區覆蓋防塵網</p> | |
