# 植梧滯洪池環境改善工程(一期)

## 生態檢核報告 (維護管理階段) 修正版

主辦機關：雲林縣政府

執行單位：中州科技大學

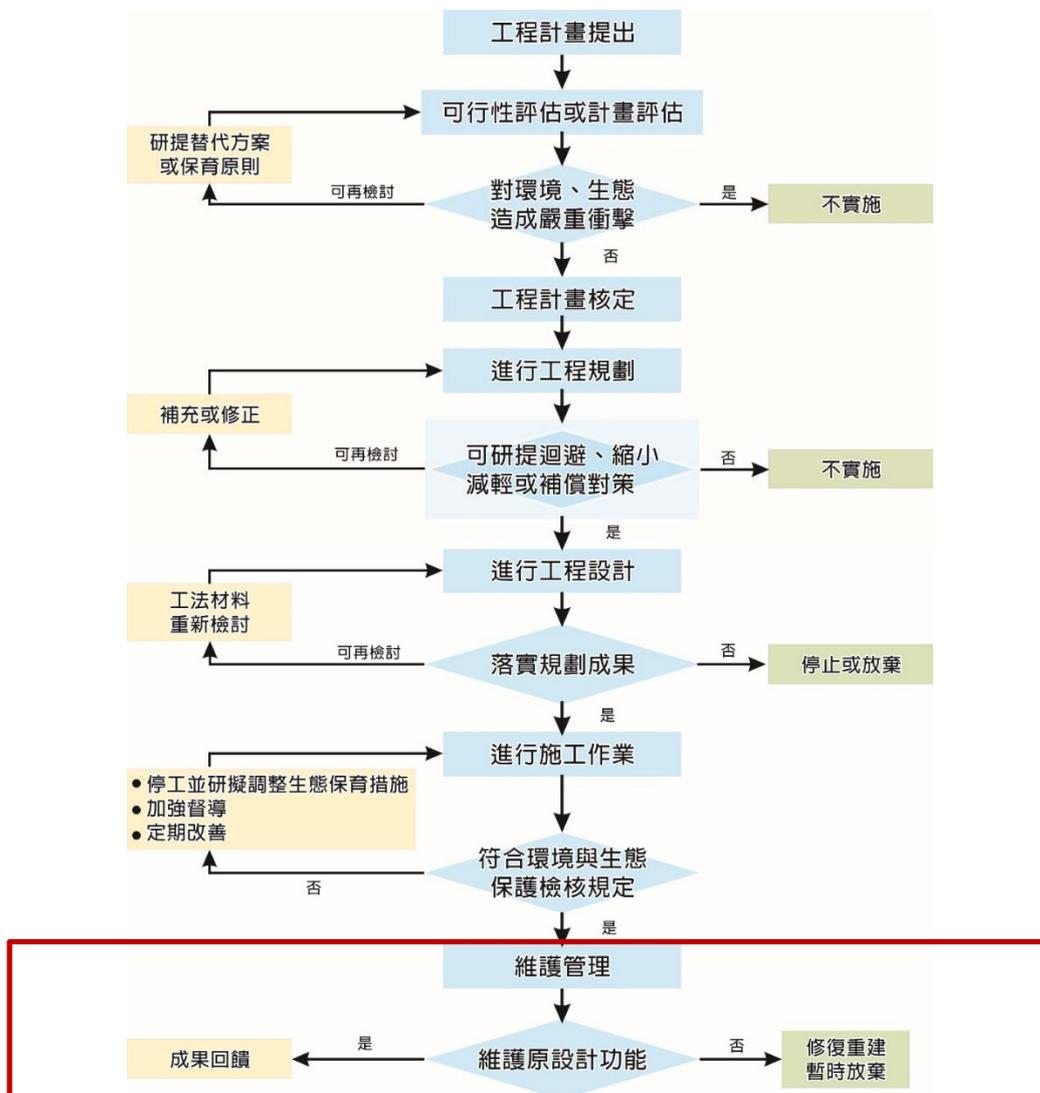
圖 2-1 公共工程生態檢核流程

生態檢核以工程生命週期分為工程計畫核定、規劃設計、施工與維護管理等階段(各階段作業流程如圖 2-1)，各階段之生態檢核、保育作業，宜由具有生態背景人員配合辦理生態資料蒐集、調查、評析與協助將生態保育的概念融入工程方案並落實等工作。本次生態檢核作業為維護管理階段，其主要係維護原設計功能，檢視生態環境恢復情況，定期視需要監測評估範圍的棲地品質並分析生態課題，確認生態保全對象狀況，包含確認各階段提出之生態層面的保育對策與友善措施執行成效，並提出未來可改善之議題及建議措施。工作方法如下：

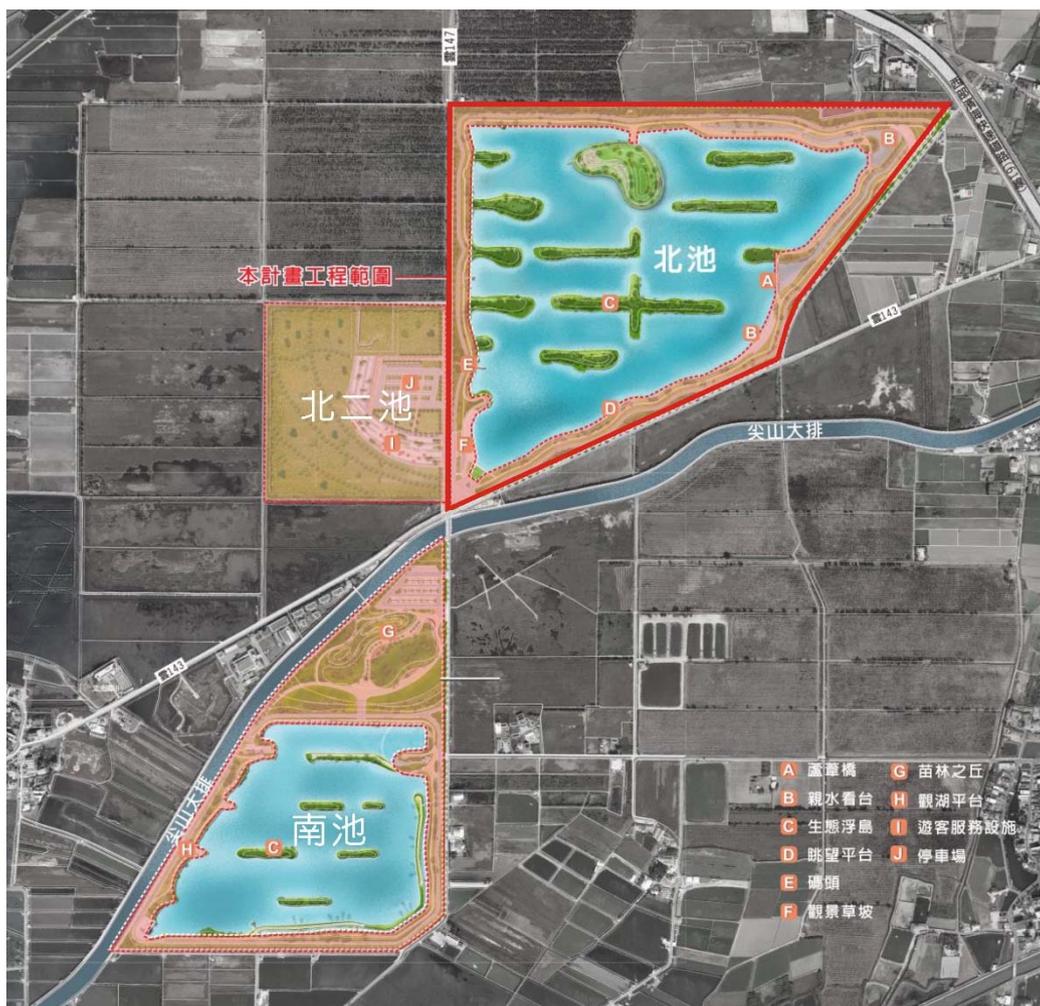
圖 3-2 工程規模示意圖

**本次工程規模：**第一期工程(北池)著重於基礎服務設施景觀改造，其內容包含堤頂環池的服務動線（外環）、人行及自行車環池道（內環）以及相關服務設施及觀景平台等項目，並銜接雲嘉南風景區管理處之相關工程，以提升水環境景觀與維持水域安全。

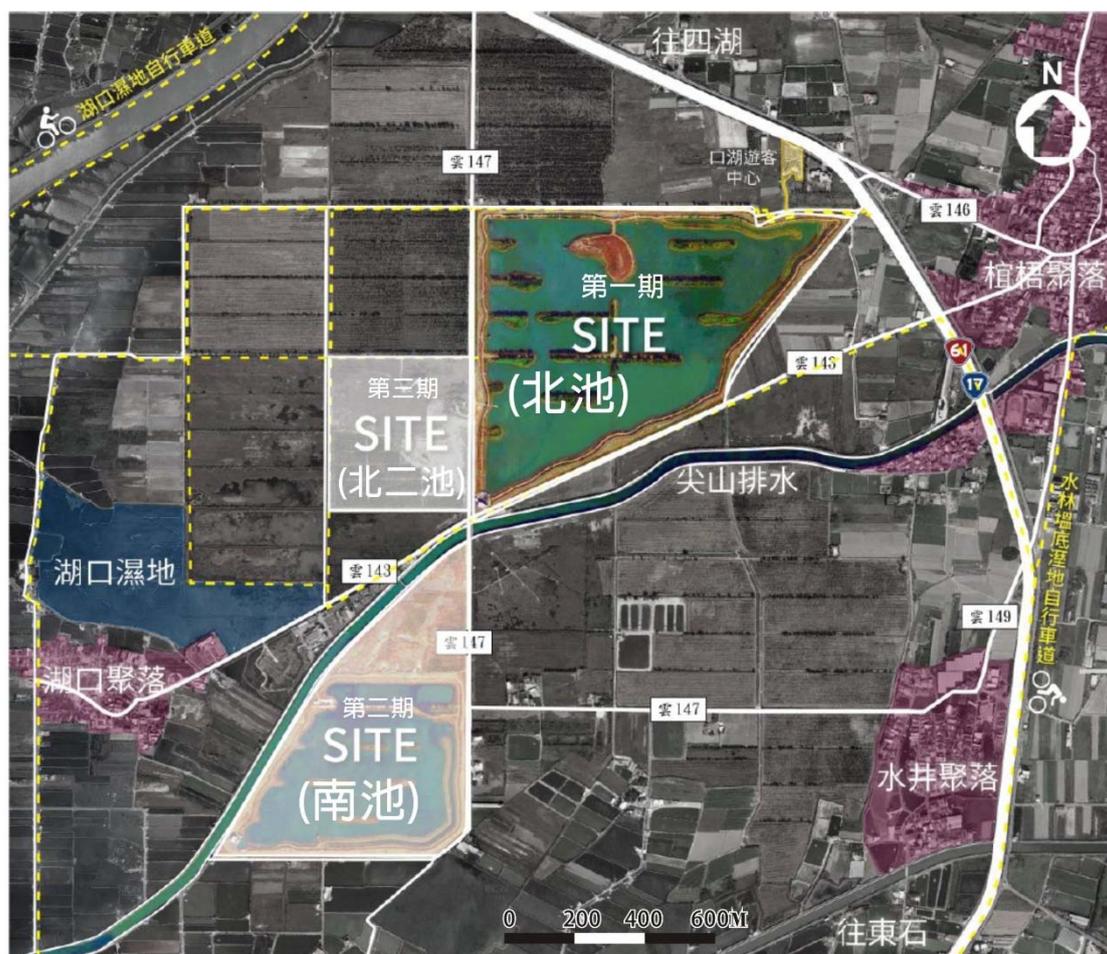
圖 3-3 週邊環境示意圖

本計畫整體環境，聯絡道路主要為雲林縣口湖鄉鄉道 147 線及 143 線，道路主要為雙向單線道，銜接植梧聚落、湖口聚落及水井聚落，道路兩旁多為農田及魚塭景觀。於基地東北方有 61 快速道路及台 17 線濱海公路，利於整個沿海地區的串聯，向北通往四湖鄉往南連結東石鄉，是主要的聯外動線，另外，本基地也可透過北側小徑通往口湖遊客中心，可為雲嘉南風景區北端的重要樞紐。滯洪池池中有許多小島，島上均覆有植被，吸引了不少鳥類棲息，包含鳳頭潛鴨、小白鷺、黃頭鷺、紅鳩等，整體生態資源豐富，但現況基地受尖山排水及雲 143 線分割，呈現南北兩池分隔的狀態，僅靠湖口橋（雲 147 線）聯繫。

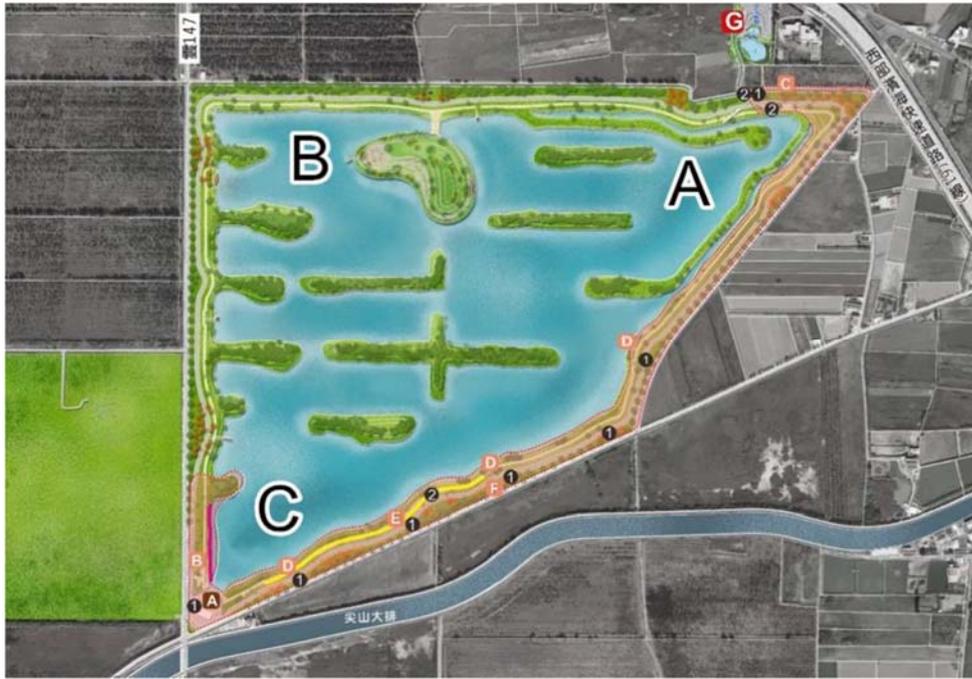
調查測站位置圖

植梧北滯洪池的水源主要為雨水、地表逕流水(測站-進 A 和測站-進 B)、鄰近聚落的民生廢水與農業廢水(測站-進 C，有一溢流堰與滯洪池相隔)，以及地下水挹注。水體鹽度不高，各測站皆低於 10(PSU)；測站-進 C 側站承接鄰近聚落的民生廢水與農業廢水，有較多淡水挹注，因此鹽度較低，而本測站的導電度也較低；整體而言，期中調查期間各測站導電度與鹽度有高度相關( $r=99.67\%$ )。

施工期間 pH 值超標處(測站-進 A、測站-參 A 和測站-抽水站)，緊鄰邊岸施工處，或可視為施工帶來的擾動，但若比照濁度和懸浮固體二項水質參數並未因施工而提升；而 pH 參數與溶氧參數相對照，發現 pH 值超標的測站溶氧也偏高，二者相關係數高達 82.20%，此一現象在過去調查中並未發現，107 年度水質調查，乾季時 pH 值與溶氧相關係數為 -32.19%，雨季時 pH 值與溶氧相關係數為 23.95%。而溶氧較高之處(測站-進 A、測站-參 A、測站-參 B 和測站-抽水站)與風吹流帶來表層擾動有關，但風吹流僅影響表層水體，因此這些側站的濁度和懸浮固體濃度未受影響。測站-進 B 水體溶氧濃度低，因有植株阻擾，風吹流效應減弱，無法有效擾動表層水體以提升溶氧量；測站-進 C 則因民生廢水與農業廢水中的有機質分解，消耗溶氧所致。

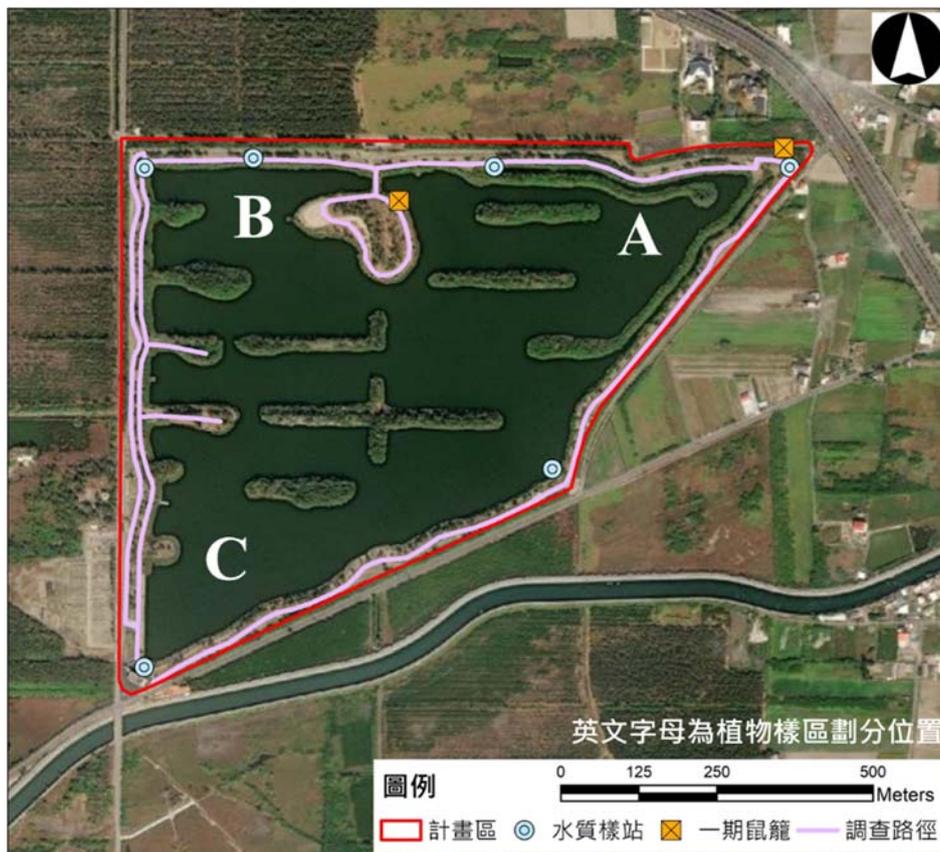
圖 5-1 調查樣區分布示意

本計畫屬維管階段生態檢核。此次植梧滯洪池環境改善(一期)工程已於施工中進行一次生態調查(民國 108 年 12 月)，以及施工後進行第二次生態調查(民國 109 年 7 月)，調查範圍包括植梧滯洪池北池區和周邊陸域，樣區劃分如圖 5-1 所示。調查執行分為 1. 生態調查：動物相調查、植物相調查和水質調查，以及 2. 資料分析：生物多樣性分析和植物生態變遷分析，如圖 5-2 所示，本計畫乃延續施工中執行之調查範圍及方法，並將本次維管階段之生態調查成果與施工後(第二次生態調查)調查成果進行比對。

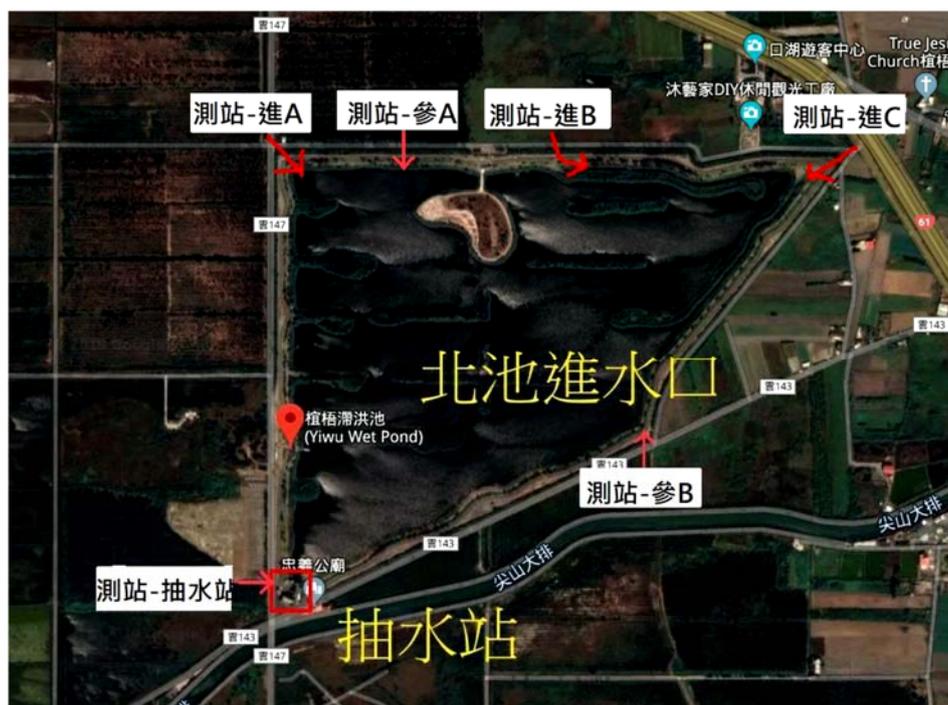
圖 5-3 水質檢測取樣點示意圖

水質監測共選取北池 6 處測站，自北向西環滯洪池一周分別：測站-進 A、測站-參 A、測站進 B、測站進 C、測站參 B 和測站抽水站(如圖 3-7)測站進 A 和測站進 B 承接滯洪池周邊表流水;測站進 C 承接鄰

近聚落的民生廢水與農業廢水，有一溢流堰與滯洪池相隔；測站參 A 鄰近北側小島；測站-參 B 為風吹流堆積側。水質檢測依據物理性指標和化學性指標共檢測 12 種項目；檢測項目和方法詳見表 5-2，水質評判以河川污染指數 RiveruRPI，(附錄四)、地水分類及水質標準(附錄五)和重要濕地內灌溉排水蓄水放淤給水投入標準(附錄六)。

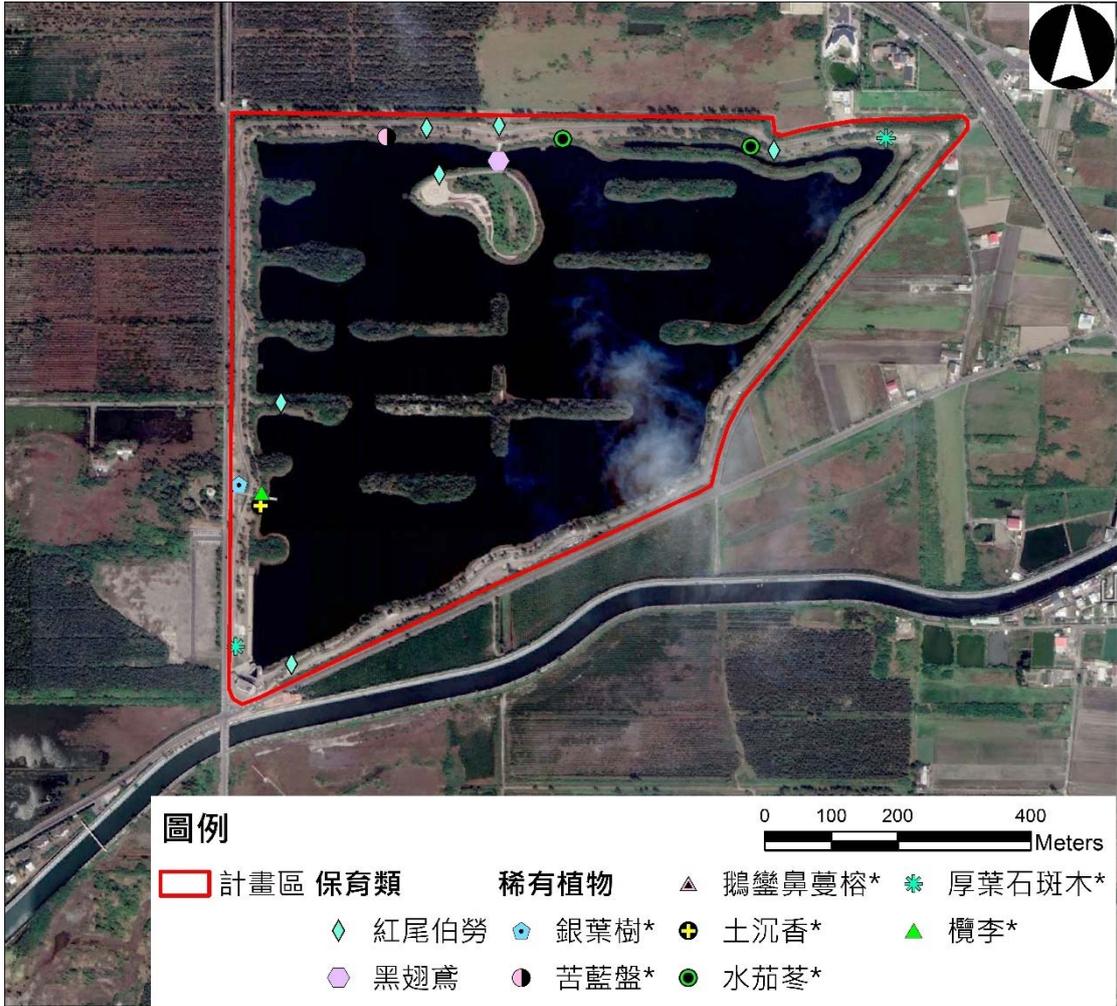
圖 6-1 植梧滯洪池北池保育類動物及稀有植物分布圖

野生動物 1 種（黑翅鳶），以及其他應予保育之野生動物 1 種（紅尾伯勞），按臺灣遷移屬性劃分，屬留鳥性質的有 12 種，屬冬候鳥性質的有 6 種，引進種 1 種；物種數量記錄較多的前 3 種是白冠雞有 88 隻次(20.4%)、琵嘴鴨有 61 隻次(14.1%)及鳳頭潛鴨有 44 隻次(10.2%)，相關鳥類名錄參見表 6-1，保育類物種記錄位置如表 6-7 及圖 6-1 所示。

調查範圍記錄的稀有植物，依照臺灣植物紅皮書編輯委員會(2017)的臺灣維管束植物評估結果，屬瀕危(EN)之銀葉樹及苦藍盤 2 種，易危(VU)之鵝鑾鼻蔓榕、土沉香及水茄苳 3 種，接近受脅(NT)之厚葉石斑木及欖李 2 種，以上種類植株皆為人為栽植，詳細資料見表 6-7 及圖 4。
