雲林縣政府

濁水溪親水文化園區整體改善計畫

規劃設計階段生態檢核成果報告

執行單位：漢林生態顧問有限公司

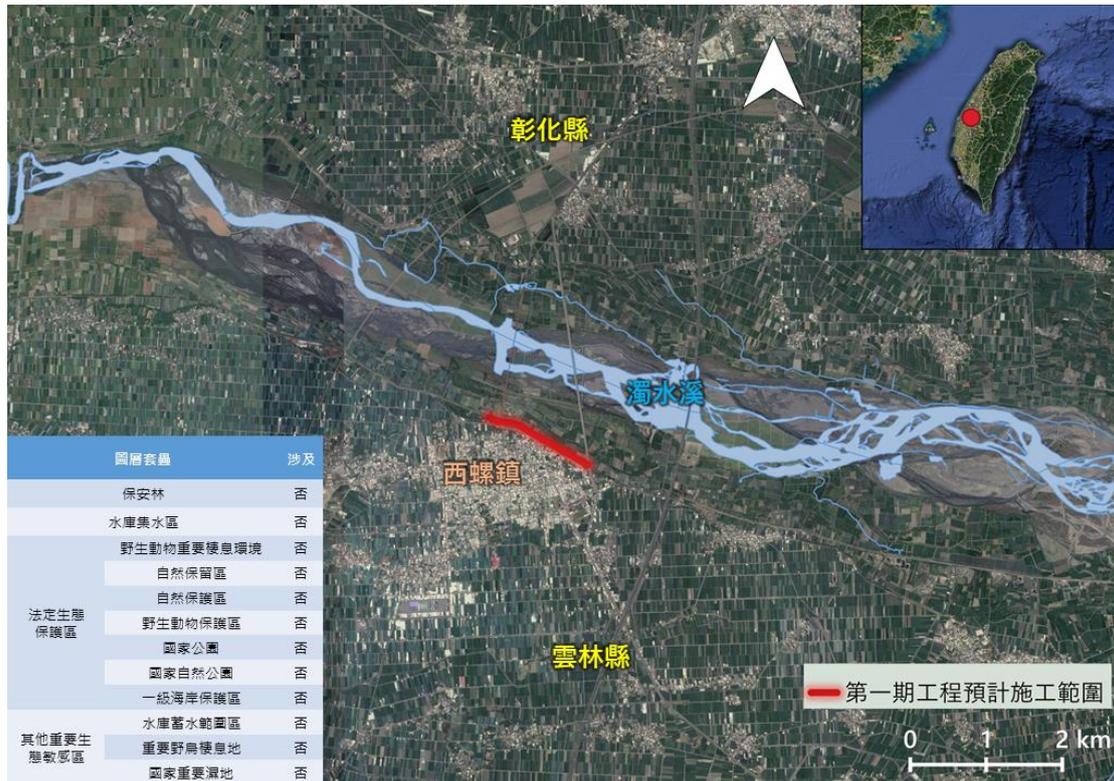
圖 2.1-1 法定自然保護區套疊工程生態情報圖

依據公共工程生態檢核機制以法定生態保護區圖資，套疊工程位置產出生態情報圖，本工程位置範圍內無涵蓋法定生態保護區，如下圖 2.1-1 及所示，紅色線段為目前濁水溪親水文化園區整體改善計畫第一期預計施工位置。

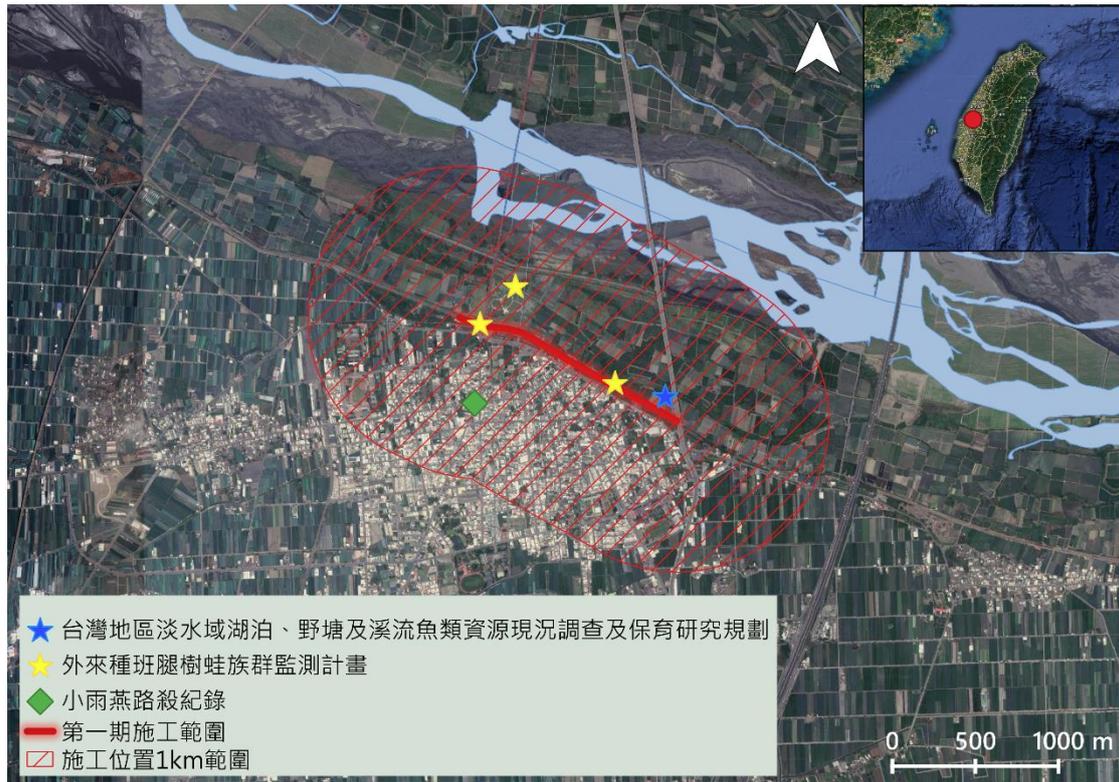
圖 2.2-1 工程基地向外延伸 1km 範圍內生態文獻點位圖

工程基地向外延伸 1km 範圍內，套疊林務局臺灣淺山生態情報圖資(圖 2.2-1)，範圍內有林務局委託研究計畫「台灣地區淡水域湖泊、野塘及溪流魚類資源現況調查及保育研究規劃」(中華民國魚類學會，2011)、「外來種斑腿樹蛙族群監測計畫」(東華大學自然資源與環境學系，2018)，以及小雨燕路殺資訊(路殺社，2014)。工區周邊相關文獻還有經濟部水利署第四河川局辦理「濁水溪水系河川情勢調查」(逢甲大學，2017)。詳細文獻資料如下表 2.2-1 所示。

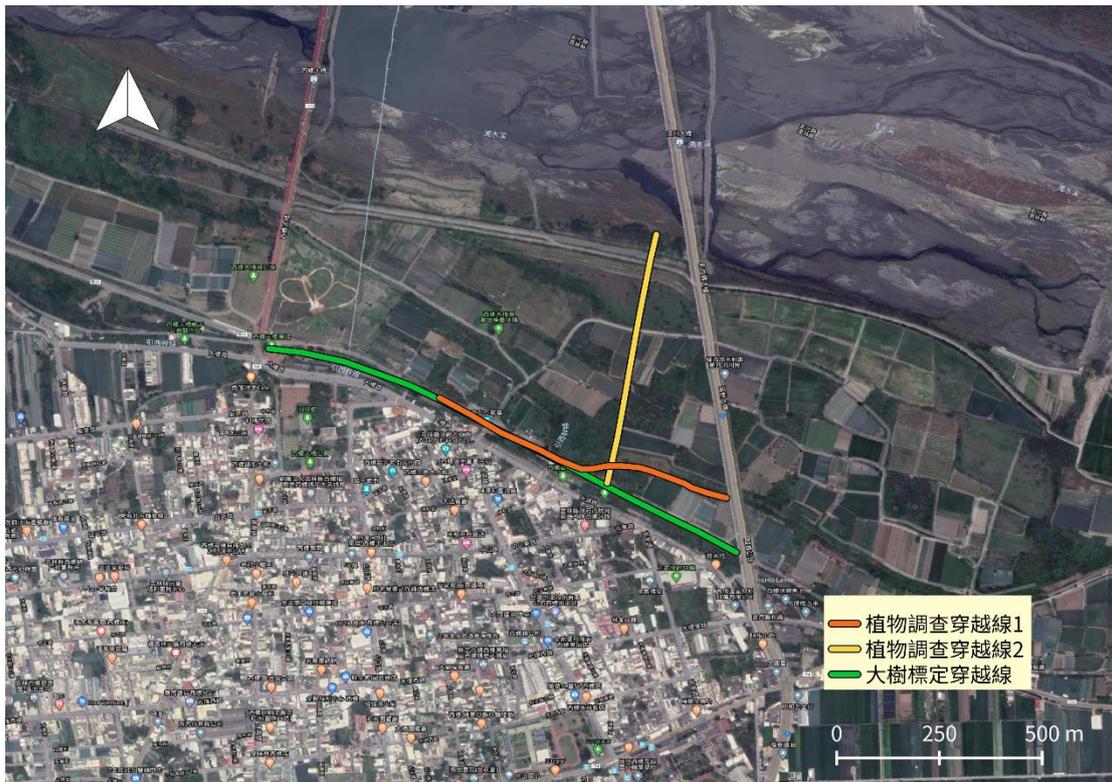
圖 3.1-1 濁水溪堤防西螺段植物調查穿越線位置圖

植物調查參考行政院環境保護署「植物生態評估技術規範」(2002/3/28 環署綜字第 0910020491 號) 進行，包括植物棲地類型圖、植物之種類、優勢種、珍貴稀有種及分布、大樹調查。植物物種進行 1 次調查，調查穿越線共計 2 條，第一條主要沿濁水溪西螺段堤防劃設，後半段達引西圳石籠護岸上；第二條由堤防為起點垂直於堤防，往前直到濁水溪岸為止，兩條穿越線總長度約 1.5km 如下圖 3.1-1 所示。進行植物物種記錄，包括原生、歸化及栽植之種類，如有發現稀有植物或其他特殊價植物種，如老樹，則標示其分布點位、生長狀況及環境。

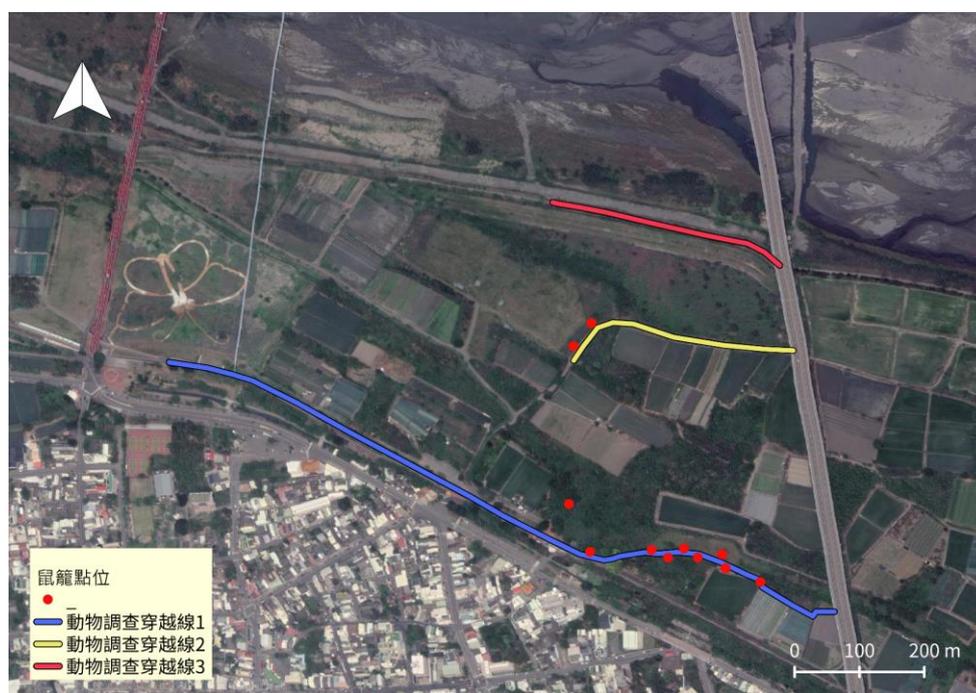
圖 3.2-1 濁水溪西螺堤防段動物調查圖

於計畫範圍內共劃設 3 條穿越線，其中穿越線 1 沿西螺堤防為本期工程主要施工範圍，穿越線 2 位於堤防外側高灘地農田旁道路，穿越線 3 在濁水溪床旁造林地，3 條穿越線長度共 1.9 km(圖 3.2-1)。同時輔以定點調查在主要棲地類型進行調查，主要棲地包含：草生地、農地、次生林、人造林、人造環境與道路邊，記錄各棲地出現的野生動物。同時針對小型陸域哺乳類調查架設共 11 籠捕鼠籠。包含折疊式捕鼠籠與台製捕鼠籠 2 種，放置一夜，如下圖 3.2-2 所示。

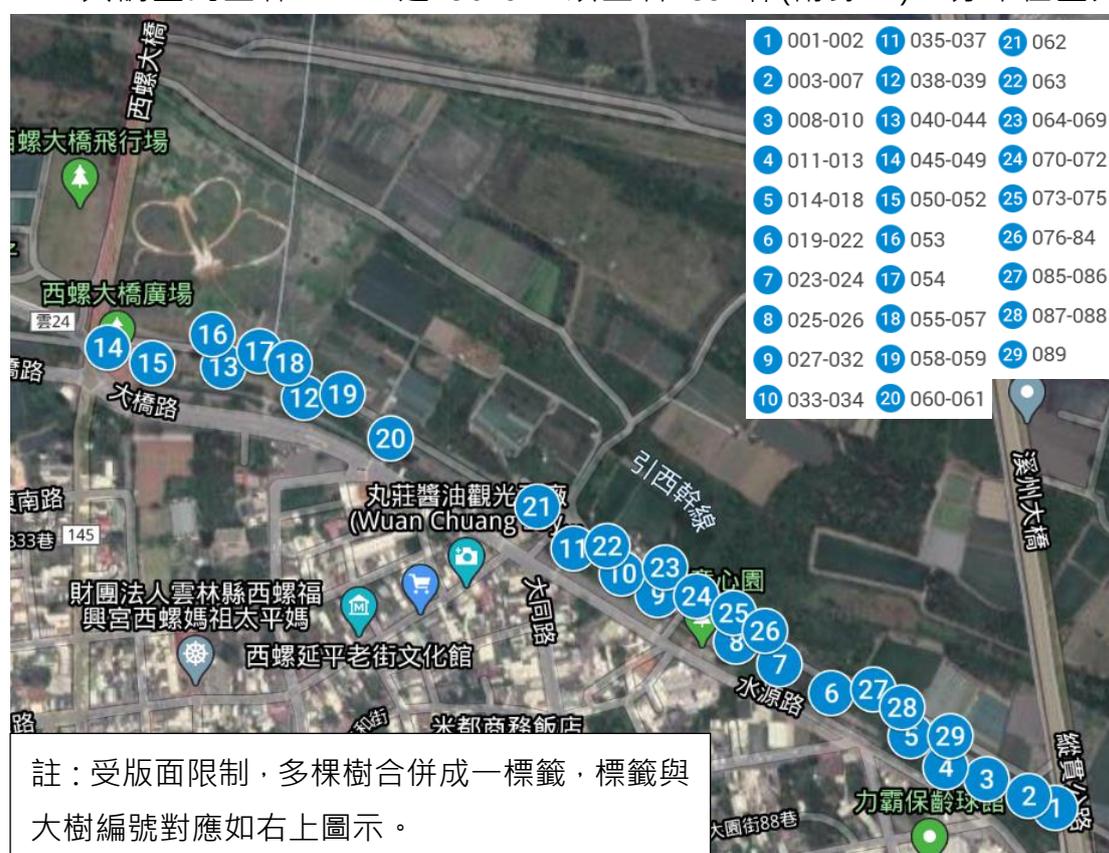
圖 4.1-1，計有小葉欖仁 5 株、木棉 1 株、台灣欒樹 28 株、白榕 35 株、芒果 1 株、桃花心木 3 株、棟 8 株、構樹 3 株、鳳凰木 1 株、樟樹 4 株。並以目視樹木評估法 (VTA) 進行外觀評估樹木活力，本項目評估包含樹勢及樹形兩部份。

共調查到主幹 DBH 達 30 cm 以上者 89 株(附錄二)，分布位置如

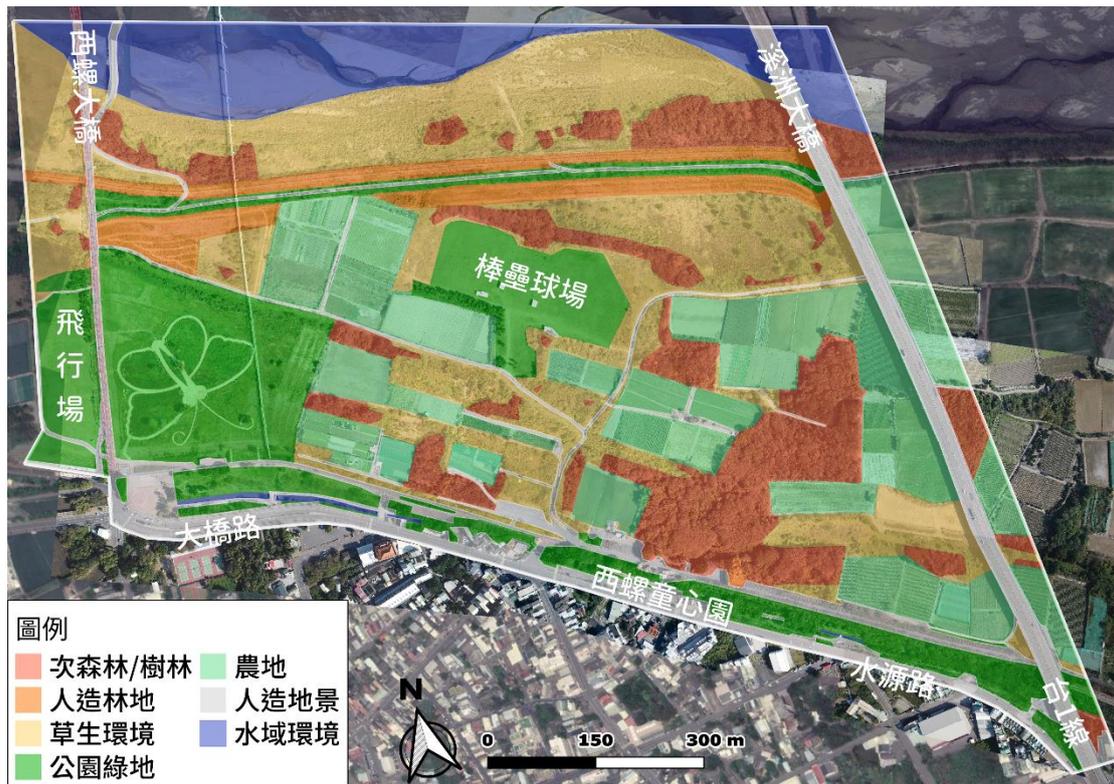
圖 4.1-2 濁水溪西螺堤防段棲地類型圖

濁水溪親水文化園區的棲地類型調查利用空拍機進行現地拍攝，配合現地勘查確認植被類型與人工結構物位置，後續利用 QGIS3.4 繪製棲地類型圖，以 Google Earth 影像為底圖，疊合空拍照片判斷棲地類型，大致可區分成次生林/樹林、人造林、草生環境、公園綠地、農地、人造地景、水域，並計算主要棲地類型之面積及比例。棲地類型分布如，繪製範圍以西螺大橋到溪洲大橋之間第一期施作範圍長度為主，並向河川方向延伸繪製約 600 公尺。

棲地分布如上圖 4.1-2 所示，次生林/樹林主要分布於西螺童心園往東北方向，與北面的高灘地岸上；人造林地主要是種植於北面高灘地與到小道路之間、西螺大橋下方；草生環境主要分布於以北面高灘地、棒壘球場到溪洲大橋之間；公園綠地主要是位於西螺大橋下方的西螺大橋飛行場、蝴蝶公園、與道路旁(大橋路、水管路)、西螺大橋高灘地棒壘球場。

棲地類型分析結果面積總和為 92.47 公頃，分析範圍內以草生環境所占面積比例最高，約 26%；其次為公園綠地與農地，約 20%；接下來為次生林/樹林，約占 14.5%；人造地景，約 14%；其餘為人造林約 5%(表 4.1-8)。

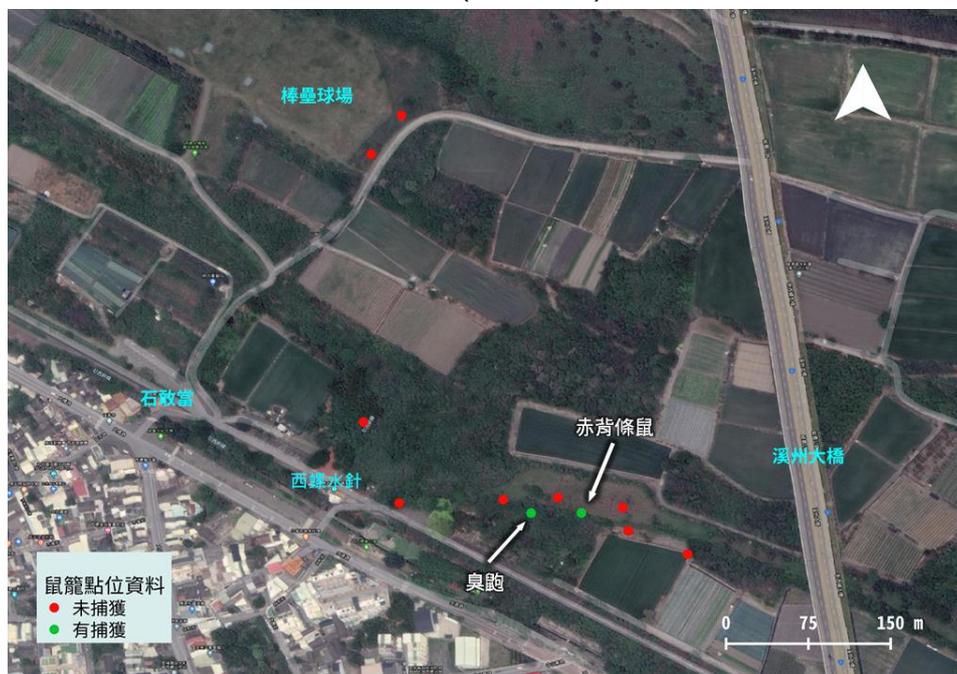
圖 4.2-2 濁水溪西螺堤防段捕獲小型哺乳類位置圖

本次穿越線調查與鼠籠捕捉皆未發現保育類哺乳動物。穿越線調查發現有赤腹松鼠(*Callosciurus erythraeus* subsp. *thaiwanensis*)，為台灣分布廣泛且在平原公園綠地常見物種。於濁水溪堤防外側次生林與草生地放置 11 個鼠籠，僅有 2 籠捕獲到小型哺乳類(圖 4.2-2)。共捕獲到 2 種小型哺乳動物，包含：嚙齒目的赤背條鼠(*Apodemus agrarius*)與鼯型目的臭鼯(*Suncus murinus*)，詳見調查名錄見表 4.2-2。赤背條鼠多分布於低拔農墾地或草生地，平時棲息於土洞中。本次調查於引西圳道既有石籠護岸旁捕獲到，推測應棲息於石籠護岸的縫隙洞穴中(圖 4.2-3)。臭鼯主要棲息於人類住家附近，如水溝或陰暗潮濕處。本次調查於石籠護岸上的次生林/樹林下捕獲到(圖 4.2-4)。

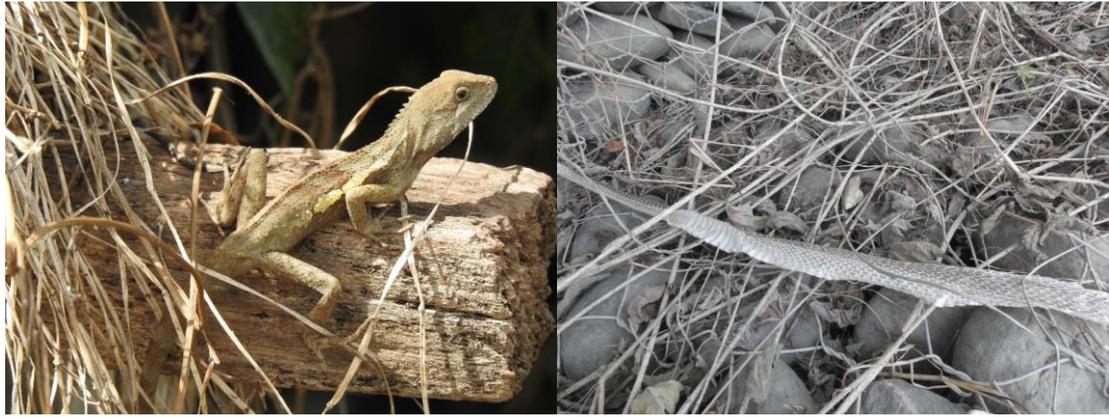
圖 4.2-5 濁水溪西螺堤防段爬行類調查照片

爬行類野生動物於農田發現斯文豪氏攀蜥(*Diploderma swinhonis*)以及於引西圳道石籠護岸上發現疑似南蛇(*Ptyas mucosus*)或台灣黑眉錦蛇(*Orthriophis taeniurus fries*)的蛇蛻一枚(圖 4.2-5、表 4.2-3)。三種爬行類野生動物屬於廣泛分布於臺灣本島 2000 公尺以下中、低海拔地區，人為干擾活動較頻繁的農田、草地與次生林皆為其適合棲息地。其中台灣黑眉錦蛇為**台灣特有種**且為**三級保育類其他應予保育野生動物**，其所面臨的生存困境為土地利用開發造成棲地減少以及人為獵捕。

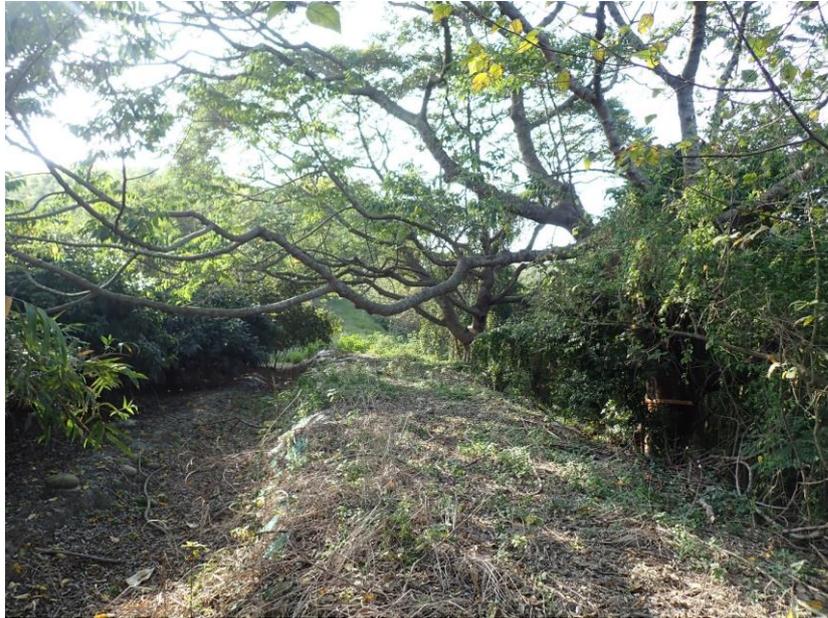
圖 5.2-1 濁水溪西螺堤段舊引西圳石籠護岸上次生林

另工程規劃於水圳周邊設置步道，滿足民眾親近自然之需求，但步道設置可能對次生林棲地造成樹冠層鬱閉度與地被植物覆蓋度下降，使棲息於此的小型哺乳類與爬行類動物受到影響，如赤背條鼠與保育類的台灣黑眉錦蛇。而步道施作過程可能對次生林內的大樹個體造成損傷，因此建議在引西圳道石籠護岸上的大樹建議予以保留(圖 5.2-1)，透過修剪過低枝條達到設置步道之需求。

赤背條鼠主要分布於西部地區，分布較不均勻。其日夜均會活動覓食，平時棲息於土洞中。以低海拔農墾地或草生地為主，且為食物鏈底層的初級消費者為周遭環境蛇類與猛禽類提供食物資源。本次調查於石籠護岸下捕捉到 1 隻赤背條鼠，以及於石籠護岸上發現疑似台灣黑眉錦蛇蛇蛻。顯示濁水溪西螺堤段周遭

農業用地、草地與次生林為其適合棲息環境。本工程預計於石籠護岸復土培厚並保留自然緩坡岸，可保留小型哺乳動物適合棲息環境。亦建議完工後進行生態調查以評估復育成果。

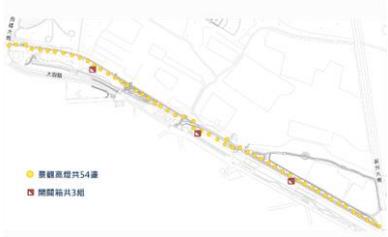
<p>● 景觀路燈共54盞 ■ 應急路燈共3盞</p> <p>工程設計採按照時段控制路燈開關</p>	<p>照明配置符合將光源設置遠離濁水溪河岸自然環境的原則，僅 A0K+800 的路燈位置會再建議移往堤後側(竹牡寺)，或可考慮竹牡寺本身的夜間照明是否夠亮而不再設置路燈。</p> <p>因感應式照明使用上較為耗電，故利用控制燈光開關時段亦可避免堤岸周邊生物整日都受到光照。</p>
<p>水域環境營造</p>	<p>工程預定挖深舊引西圳道，挖方土將堆置在圳道南岸培厚，營造緩坡化水岸並栽種植物以綠化邊坡</p>

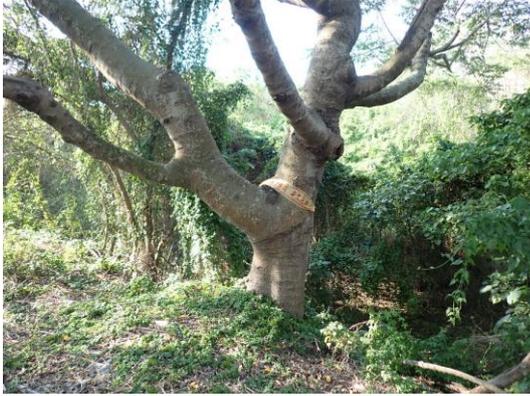
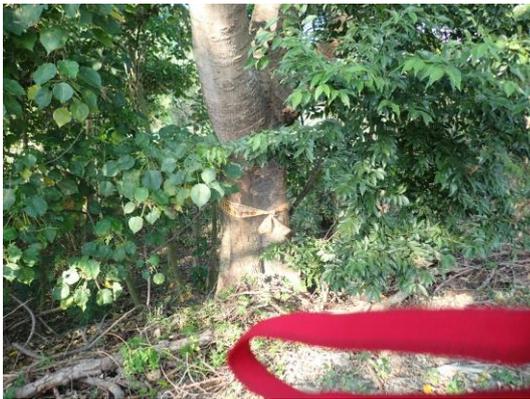
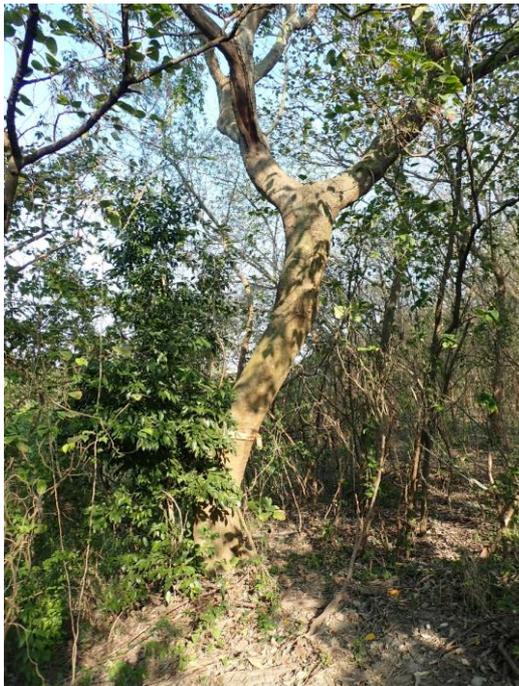
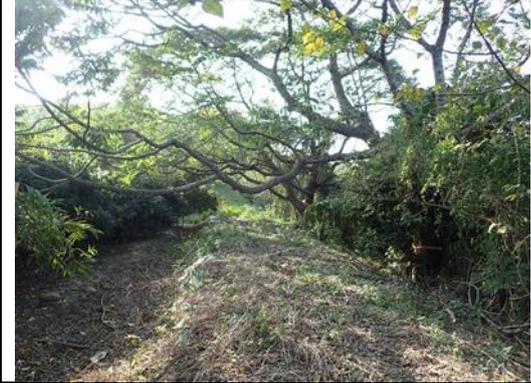
1. 保留舊引西圳道石籠護岸上方山黃麻大樹3株。可提供步道上方遮蔭並供生物棲息利用。

<p>日期：2020/5/22 說明：以黃色警示帶標示保留喬木</p>	<p>日期： 說明：</p>
<p>2. 堤頂公園白榕等喬木保留，於樹基部標示範圍禁止工程機具進入或堆放材料，避免樹皮與根部受傷。</p>	
<p>[施工前]</p>

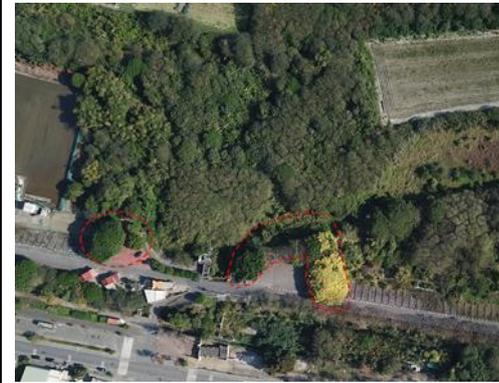
<p>[施工階段]</p>
<p>日期：2020/5/22 說明：紅色虛線圖示保留喬木</p>	<p>日期： 說明：</p>
<p>3. 堤頂行道樹與堤後現有植栽保留(苦楝、台灣欒樹等)，於樹基部標示範圍禁止工程機具進入或堆放材料，避免樹皮與根部受傷。</p>	
<p>[施工前]</p>
