濁水溪親水文化園區整體改善計畫

生態檢核報告 (維護管理階段) 修正版

主辦機關：雲林縣政府

執行單位：中州科技大學

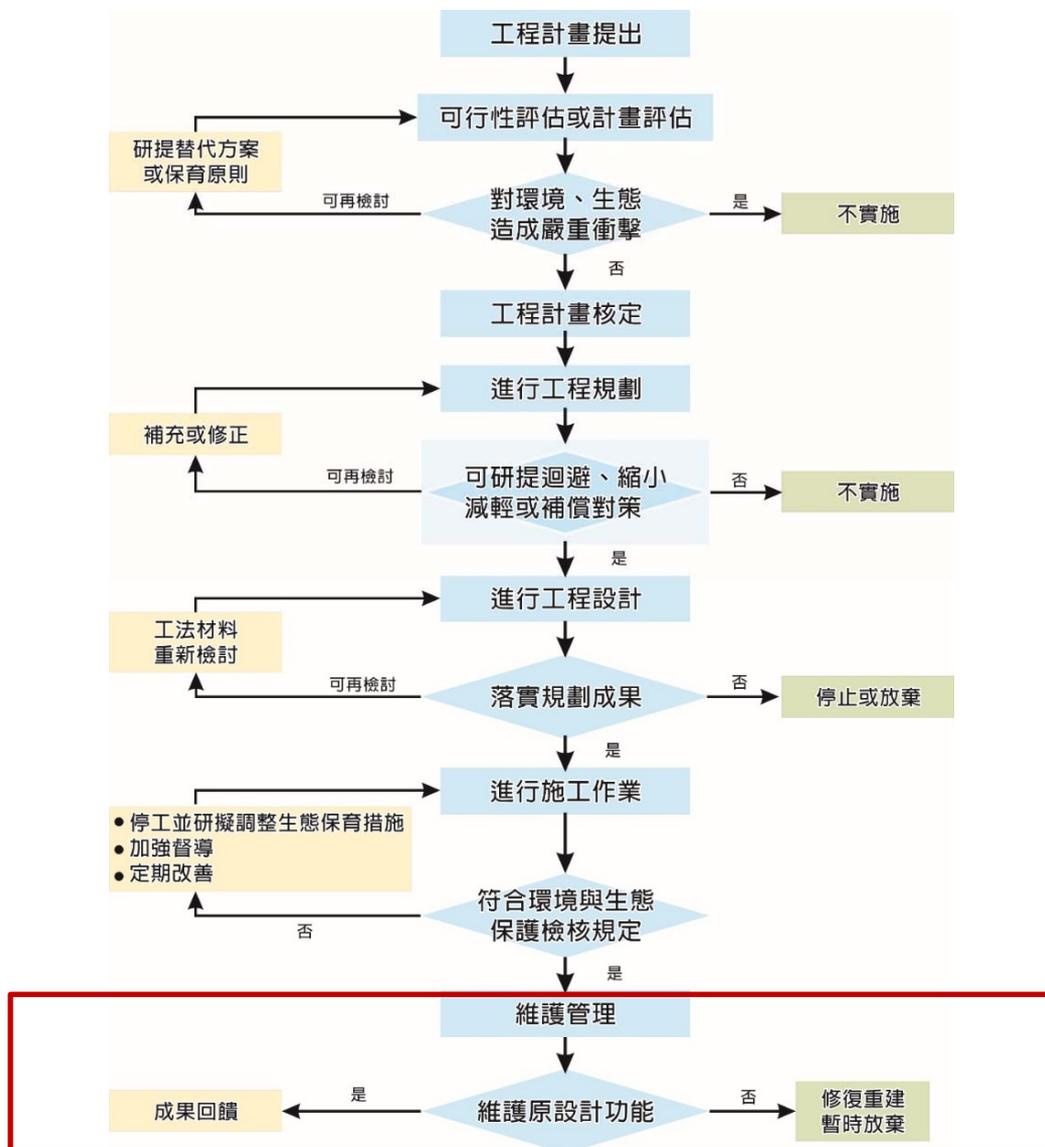
圖 2-1 公共工程生態檢核流程

生態檢核以工程生命週期分為工程計畫核定、規劃設計、施工與維護管理等階段(各階段作業流程如圖 2-1)，各階段之生態檢核、保育作業，宜由具有生態背景人員配合辦理生態資料蒐集、調查、評析與協助將生態保育的概念融入工程方案並落實等工作。本次生態檢核作業為維護管理階段，其主要係維護原設計功能，檢視生態環境恢復情況，定期視需要監測評估範圍的棲地品質並分析生態課題，確認生態保全對象狀況，包含確認各階段提出之生態層面的保育對策與友善措施執行成效，並提出未來可改善之議題及建議措施。工作方法如下：

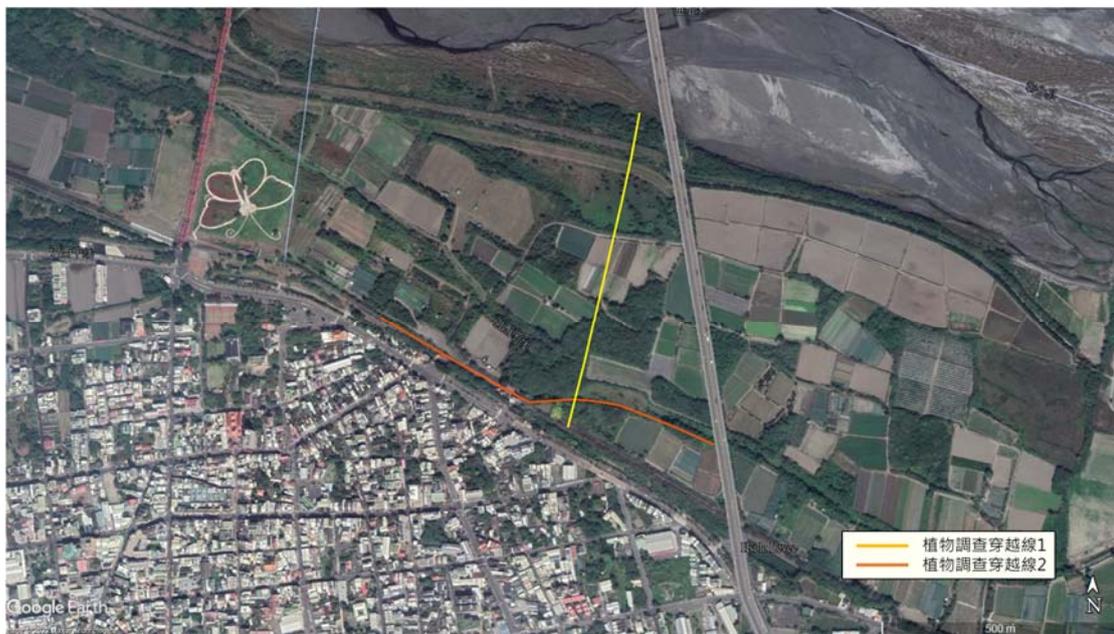
圖 5-2 濁水溪堤防西螺段植物調查穿越線位置圖

植物調查內容包括棲地類型圖、植物種類、珍貴稀有種。植物物種進行 1 次調查，調查穿越線共計 2 條，第 1 條主要沿濁水溪西螺段堤防劃設，後半段達引西圳石籠護岸上；第 2 條由堤防為起點垂直於堤防，往前直到濁水溪岸為止，兩條穿越線總長度約 1.5km，如下圖 2 所示。進行植物物種記錄，包括原生、歸化及栽植之種類，如有發現稀有植物，則記錄生長狀況及環境(圖 5-2)。

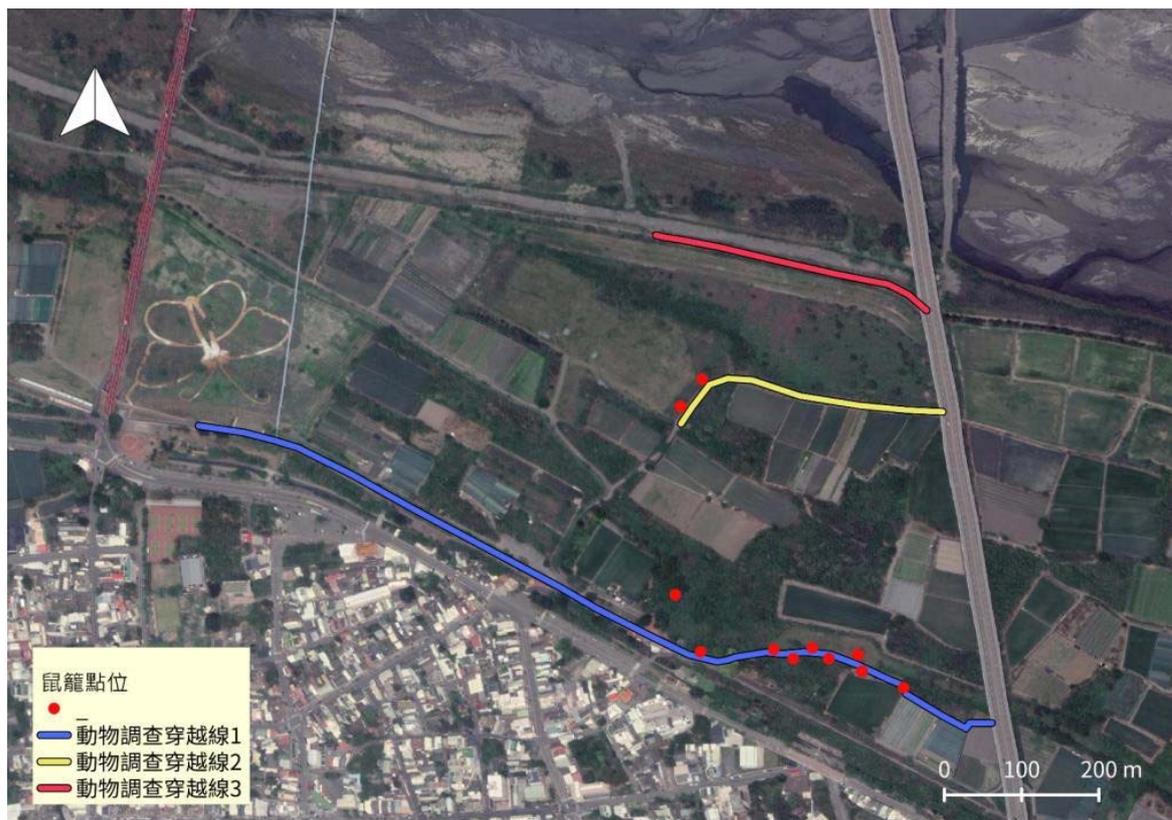
圖 5-3 濁水溪西螺堤防段動物調查圖

於計畫範圍內共劃設 3 條穿越線，其中穿越線 1 沿西螺堤防為本期工程主要施工範圍，穿越線 2 位於堤防外側高灘地農田旁道路，穿越線 3 在濁水溪床旁造林地，3 條穿越線長度共 1.9km(圖 3.2-1)。同時輔以定點調查在主要棲地類型進行調查，主要棲地包含：草生地、農地、次生林、人造林、人造環境與道路邊，記錄各棲地出現的野生動物。同時針對小型陸域哺乳類調查架設共 11 籠捕鼠籠。包含折疊式捕鼠籠與台製捕鼠籠 2 種，放置一夜，如下圖 5-3 所示。

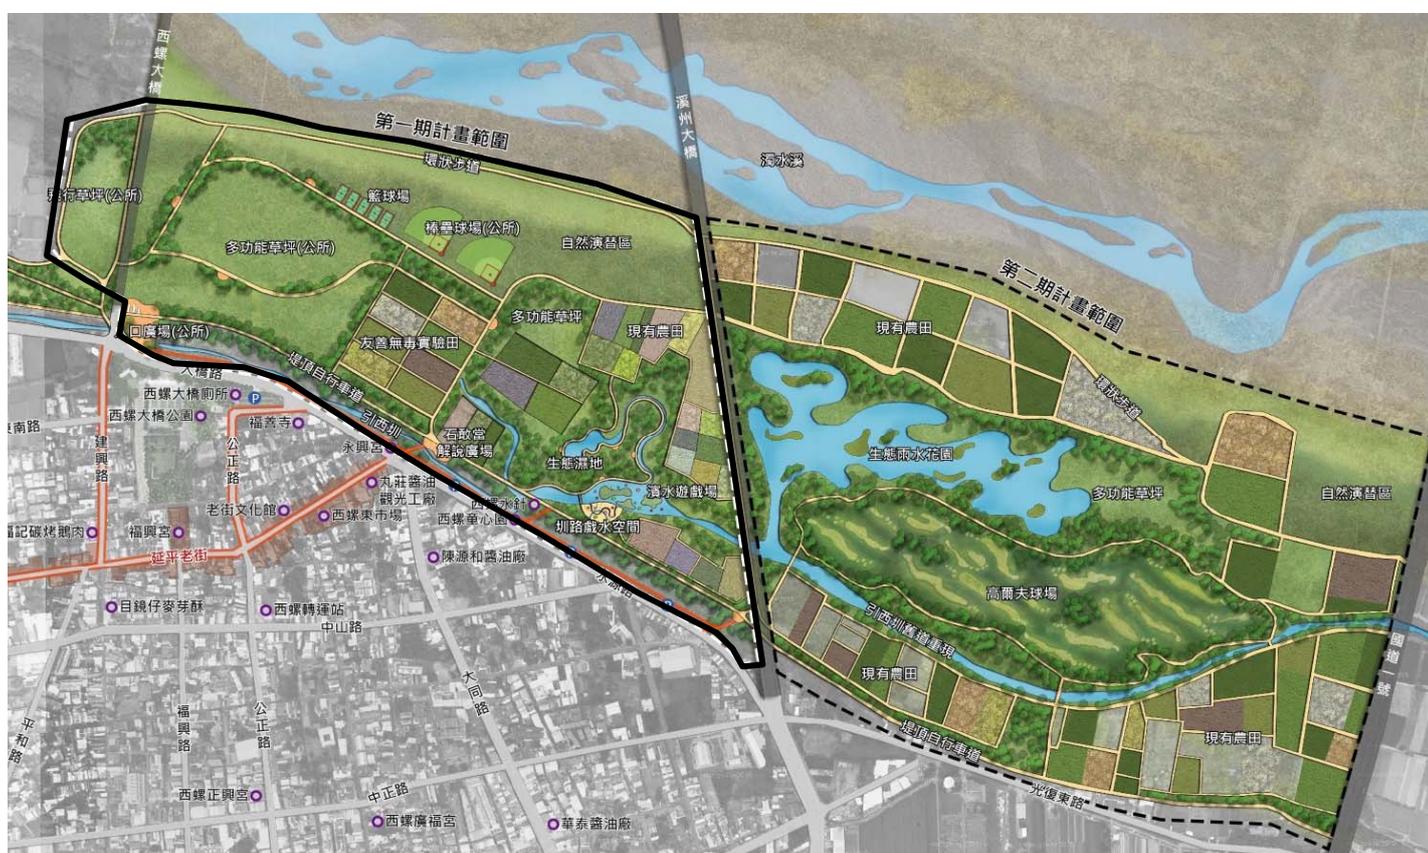
圖 3-2 規劃構想圖

本計畫面積廣闊，建議以優先施作第一期範圍，將改善現有道路為環狀步道系統，寬度為4公尺，總長約1.8公里；舊圳道活化則作為圳路戲水空間及濱水遊戲場使用，面積約2公頃；生態濕地建置面積約1公頃，水域周邊栽種濱水喬木、灌木及水生植物，用以淨化水質並提供生物棲息環境，另外增建水濱步道寬度為2公尺，總長約1公里；增設籃球場5座、休憩廣場5處、解說平台4處、活動草坪1處、緩衝林帶及解說指標系統等。

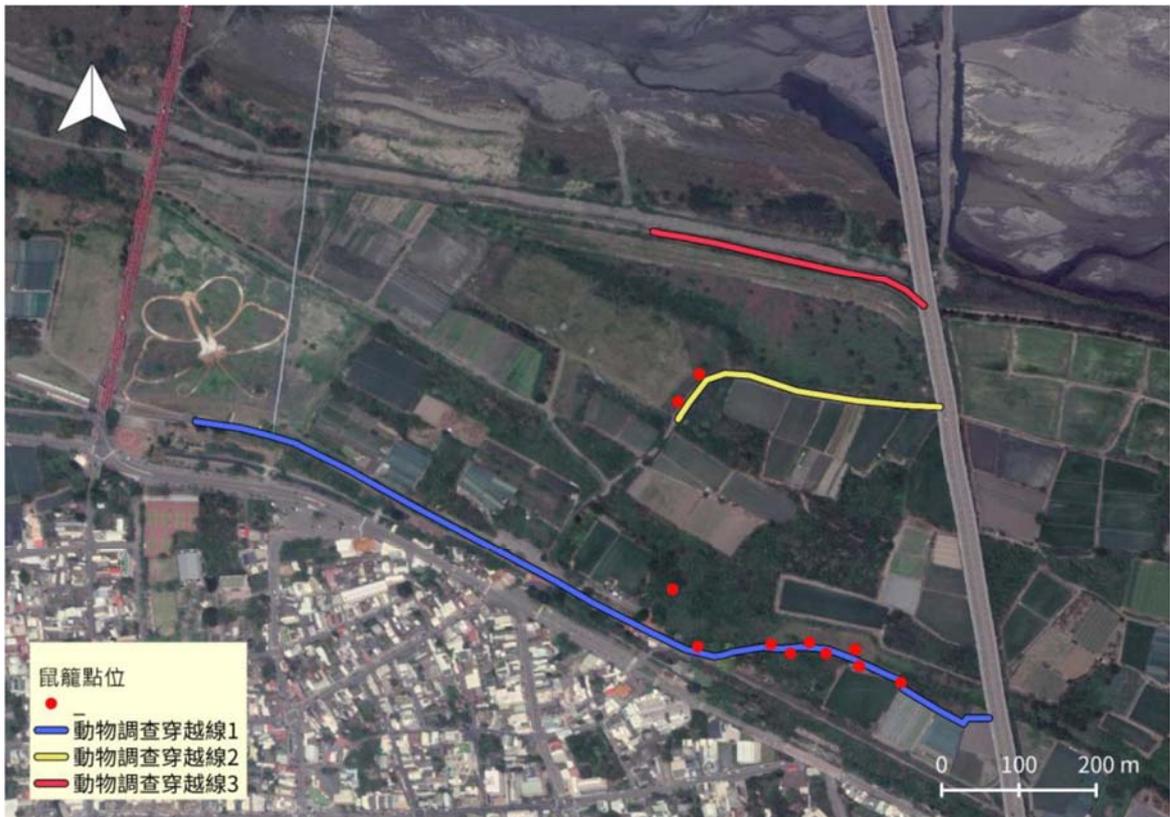
圖 4-1 動物調查位置圖

於計畫範圍內共劃設 3 條穿越線，其中穿越線 1 沿西螺堤防為本期工程主要施工範圍，穿越線 2 位於堤防外側高灘地農田旁道路，穿越線 3 在濁水溪床旁造林地，3 條穿越線長度共 1.9km(圖 4-1)。同時輔以定點調查在主要棲地類型進行調查，主要棲地包含：草地、農地、次生林、人造林、人造環境與道路邊，記錄各棲地出現的野生動物。同時針對小型陸域哺乳類調查架設共 11 籠捕鼠籠。

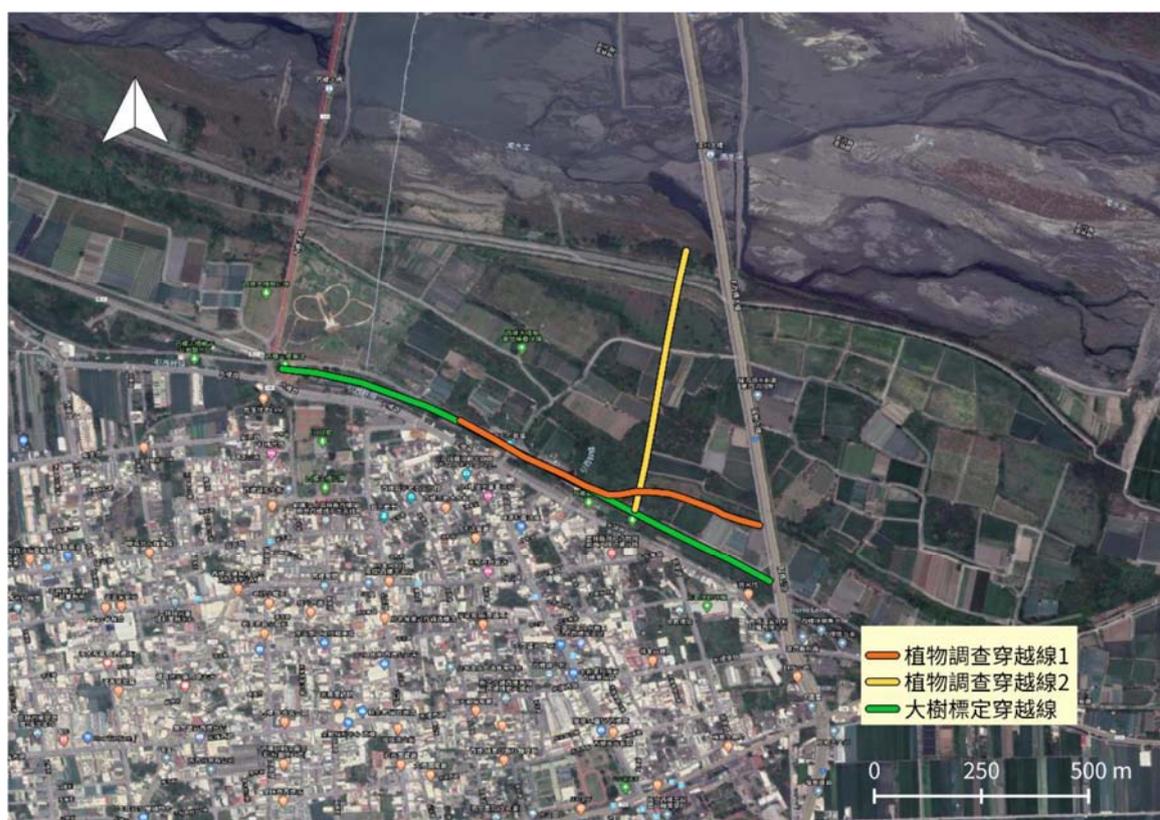
圖 4-2 植物調查穿越線位置圖

(2002/3/28 環署綜字第 0910020491 號) 進行，包括植物棲地類型圖、植物之種類、優勢種、珍貴稀有種及分布、大樹調查。植物物種進行 1 次調查，調查穿越線共計 2 條，第一條主要沿濁水溪西螺段堤防劃設，後半段達引西圳石籠護岸上；第二條由堤防為起點垂直於堤防，往前直到濁水溪岸為止，兩條穿越線總長度約 1.5km 如下圖 4-2 所示。進行植物物種記錄，包括原生、歸化及栽植之種類，如有發現稀有植物或其他特殊價植物種，如老樹，則標示其分布點位、生長狀況及環境。

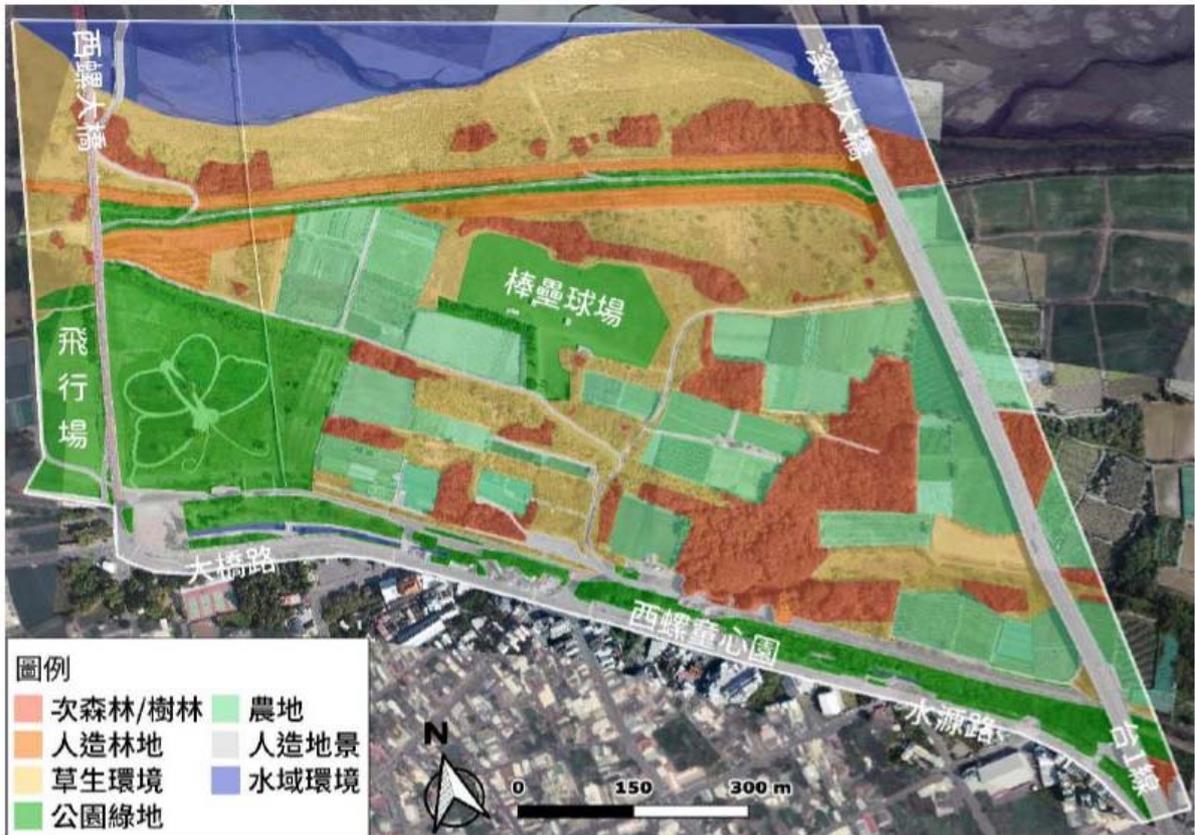
圖 4-3 濁水溪西螺堤防段棲地類型圖

濁水溪親水文化園區的棲地類型調查利以空拍機進行現地拍攝，配合現地勘查確認植被類型與人工結構物位置，後續利用 QGIS3.4 繪製棲地類型圖，以 Google Earth 影像為底圖，疊合空拍照片判斷棲地類型，大致可區分成次生林/樹林、人造林、草生環境、公園綠地、農地、人造地景、水域，並計算主要棲地類型之面積及比例。棲地類型分布如，繪製範圍以西螺大橋到溪洲大橋之間第一期施作範圍長度為主，並向河川方向延伸繪製約 600M。

棲地類型分析結果面積總和為 92.47 公頃，分析範圍內以草生環境所占面積比例最高，約 26%；其次為公園綠地與農地，約 20%；再來為次生林/樹林，約占 14.5%；人造地景，約 14%；其餘為人造林約 5%。

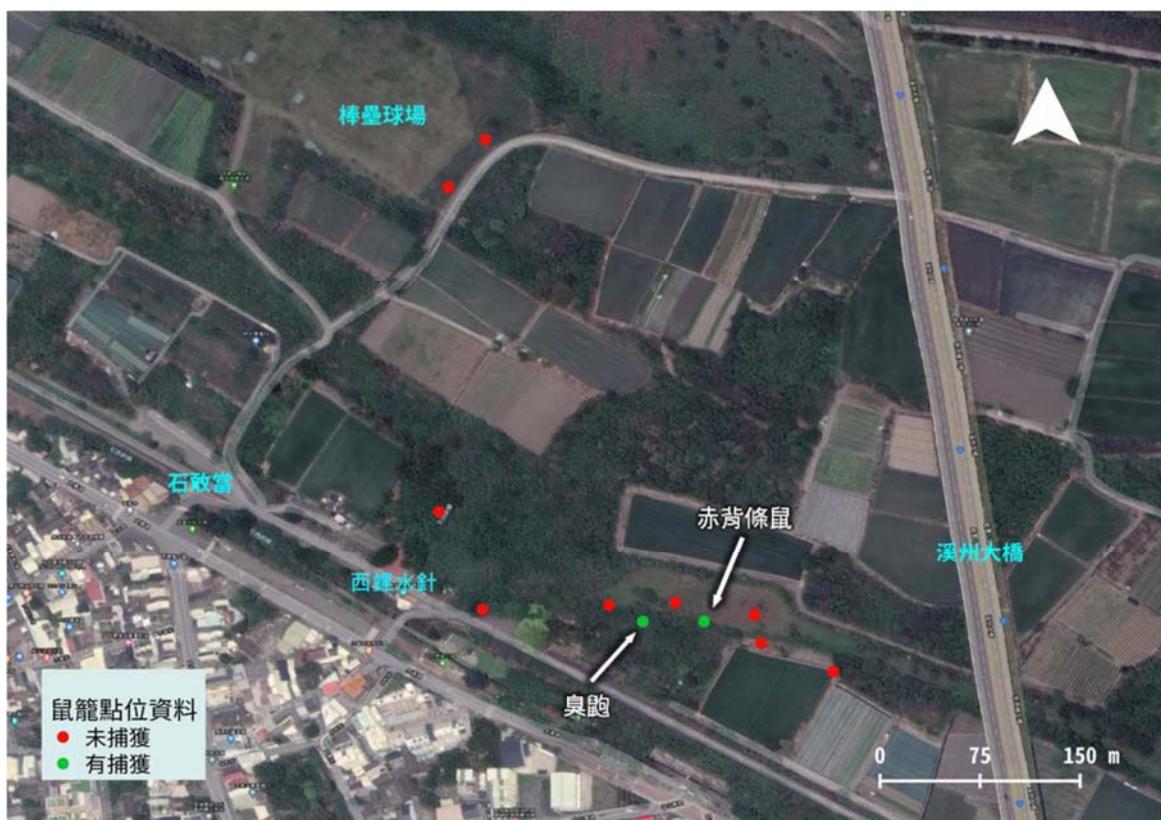
圖 4-4 濁水溪西螺堤防段補獲小型哺乳類位置

本次穿越線調查與鼠籠捕捉皆未發現保育類哺乳動物。穿越線調查發現有赤腹松鼠(*Callosciurus erythraeus*)，為台灣分布廣泛且在平原公園綠地常見物種。於濁水溪堤防外側次生林與草地放置 11 個鼠籠，僅有 2 籠捕獲到小型哺乳類。共捕獲到 2 種小型哺乳動物，包含：齧齒目的赤背條鼠(*Apodemus agrarius*)與鼯型目的臭鼯(*Suncus murinus*)。赤背條鼠多分布於低拔農墾地或草地，平時棲

息於土洞中。本次調查於引西圳道既有石籠護岸旁捕獲到，推測應棲息於石籠護岸的縫隙洞穴中。臭鼩主要棲息於人類住家附近，如水溝或陰暗潮濕處。本次調查於石籠護岸上的次生林/樹林下捕獲到。

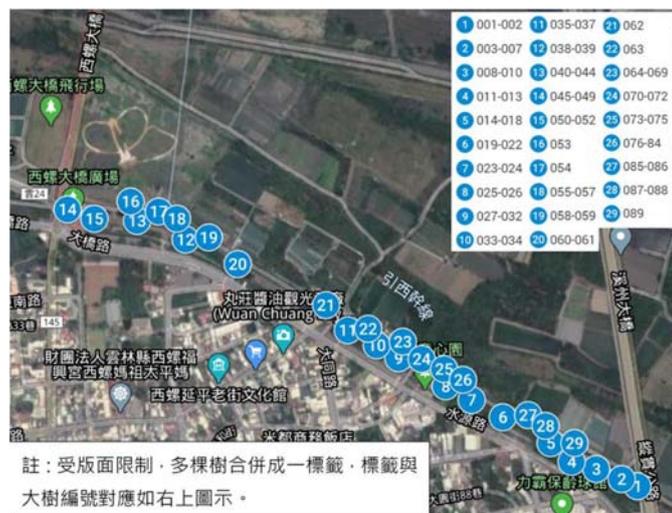
圖 4-5 濁水溪西螺堤防段大樹分布位置

施工前已於堤防上進行一次大樹健康度調查，共調查到主幹 DBH 達 30cm 以上者 89 株。計有小葉欖仁 5 株、木棉 1 株、台灣欒樹 28 株、白榕 35 株、芒果 1 株、桃花心木 3 株、棟 8 株、構樹 3 株、鳳凰木 1 株、樟樹 3 株、陰香 1 株。並於施工中及完工後各進行一次大樹健康度調查，以追蹤施工階段大樹狀況。

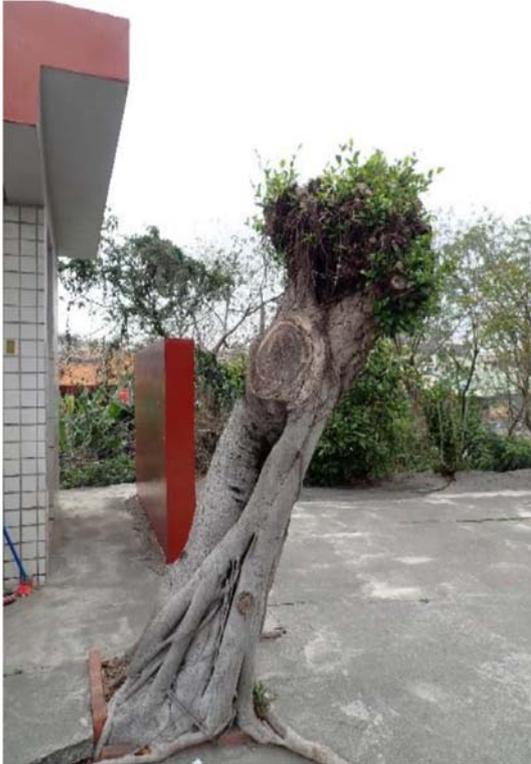
白榕 27 號

本次評估樹勢分面評分最差為編號 027 之白榕，因其過度修剪導致沒有枝幹、無伸長之枝、枝幹上幾乎為樹幹萌蘗，樹勢健康屬於明顯不良等級(4 級)。其次屬不良等級(3 級)之大樹共有 4 棵，編號 56 之小葉欖仁及編號 70、71、72 之白榕。56 號小葉欖仁大枝斷頭後頂部出現多重小枝，樹幹下部有許多萌蘗呈不良狀態。編號 70、71、72 之白榕由於過度修剪，無伸長之枝且有許多萌蘗。

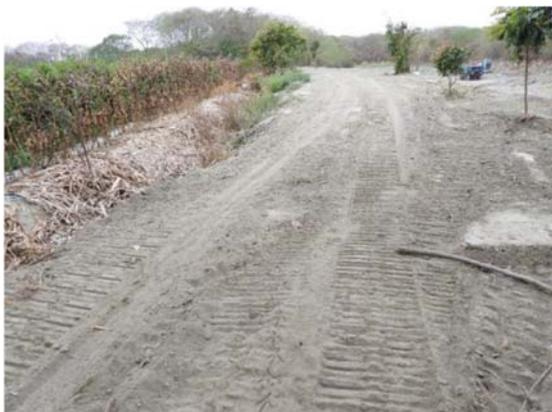
工區步道沙地，左側為農田，右側為水道(2021.03.03 攝)

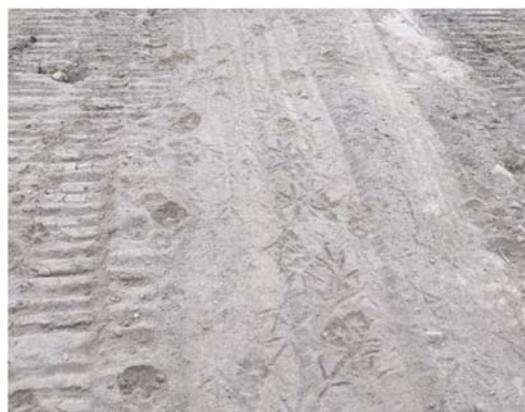
進行 2 次穿越線調查，在第二次調查時，於工區步道沙地發現犬的腳印，同處亦有鷺科鳥類的腳印。

犬與鷺科鳥類的腳印
(2021.03.03 攝)

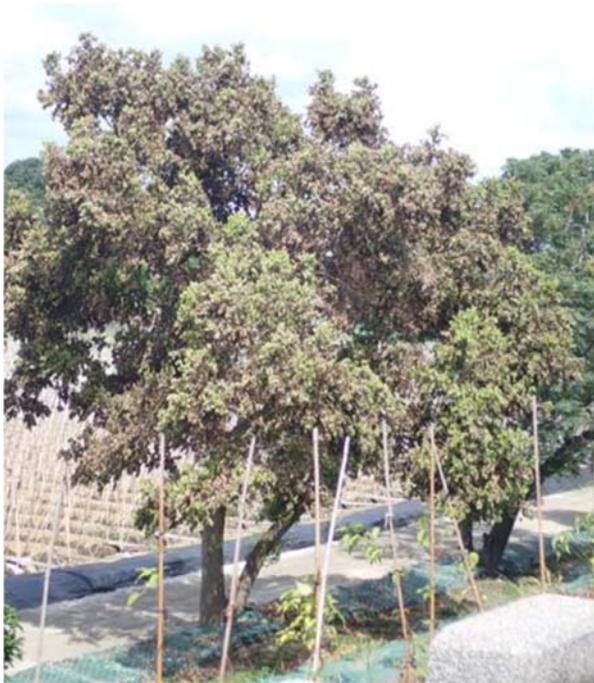
評估樹勢分面評分為不良等級者，包含編號 16 之台灣欒樹及編號 85 之陰香。台灣欒樹葉密度稀疏，且樹梢及枝幹有許多枯損。陰香大多數枝葉皆枯損嚴重。

樹形評分方面，本次調查樹木活力衰退度最差為明顯不良等級（4 級）共有 3 棵，編號 28 白榕、29 白榕、30 白榕。其次不良等級（3 級）共有 11 棵，編號 27 白榕、31 白榕、34 白榕、37 樟樹、45 白榕、65 白榕、70~72 白榕、85 陰香、86 棟。其中僅有編號 34 白榕為不確定原因之大枝斷頭，其他 10 棵白榕(編號 27 至 31、45、65、70 至 72)，皆因為過度修剪導致幾乎沒有大枝及健全枝端。編號 37 之樟樹生長空間受旁邊大樹壓迫，部分枝幹無葉且枯損。編號 85 之陰香有數根大枝有切除傷口，且有許多枝幹枯損。編號 86 之苦楝主幹大枝有數個大切斷且枝幹有所枯損、密度明顯稀疏。

85 號陰香枯損嚴重

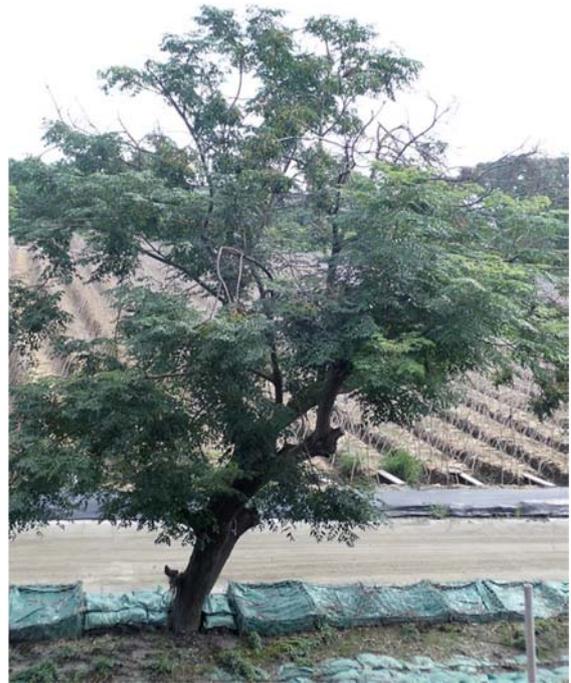
86 號苦楝部分枝幹無葉

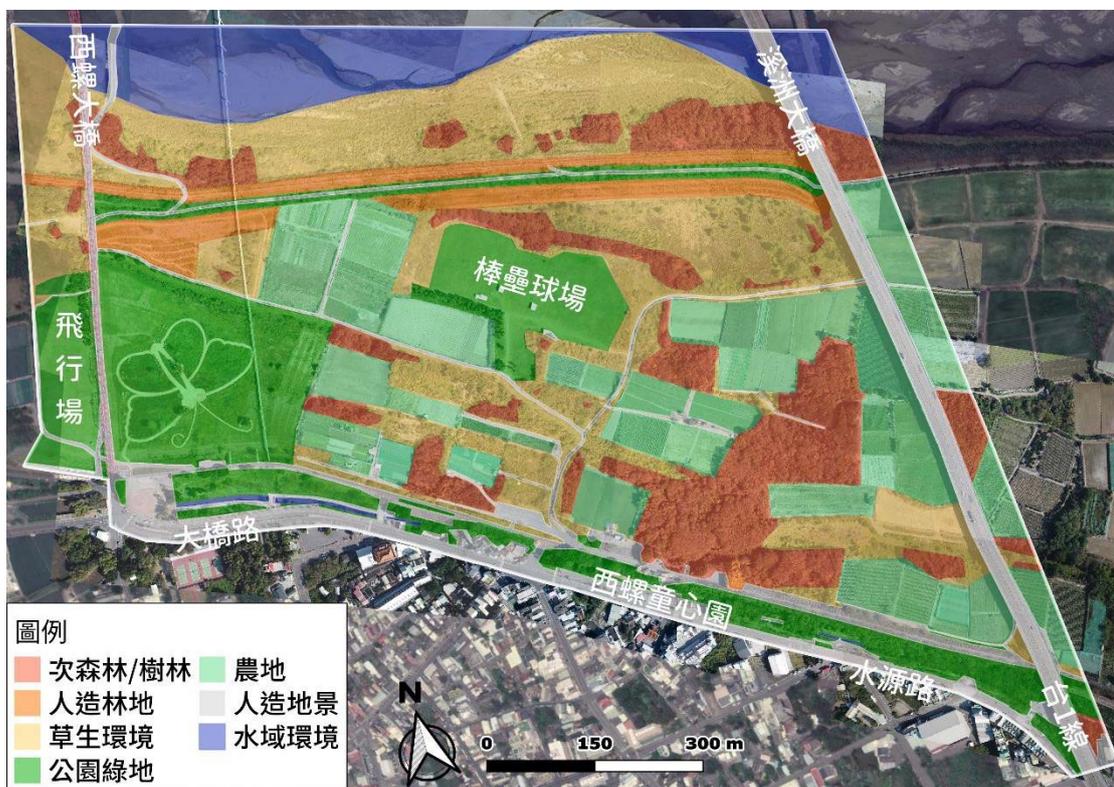
圖 5-1 濁水溪西螺堤防段棲地類型圖

濁水溪親水文化園區的棲地類型調查利以空拍機進行現地拍攝，配合現地勘 查確認植被類型與人工結構物位置，後續繪製棲地類型圖，以 Google Earth 影像為底圖，疊合空拍照片判斷棲地類型，大致可區分成次生林/樹林、人造林、草生環境、公園綠地、農地、人造地景、水域，並計算主要棲地類型之面積及比例。棲地類型分布如圖 5-1，繪製範圍以西螺大橋到溪洲大橋之間第一期施作範圍長度為主，並向河川方向延伸繪製約 600 公尺。

棲地分布如上圖 5-1 所示，次生林/樹林主要分布於西螺童心園往東北方向，與北面的高灘地岸上；人造林地主要是種植於北面高灘地與到小道路之間、西螺大橋下方；草生環境主要分布於以北面高灘地、棒壘球場到溪洲大橋之間；公園綠地主要是位於西螺大橋下方的西螺大橋飛行場、蝴蝶公、與道路旁(大橋路、水管路)、西螺大橋高灘地棒壘球場。

棲地類型分析結果面積總和為 92.47 公頃，分析範圍內以草生環境所占面積比例最高，約 26%；其次為公園綠地與農地，約 20%；接下來為次生林/樹林，約占 14.5%；人造地景，約 14%；其餘為人造林約 5%(表 5-7)。
