雲林縣斗六市大潭排水水質改善計畫
委託設計監造生態檢核
(施工中階段)

(黎明工程顧問股份有限公司 委辦)

中華民國 109 年 10 月

大潭排水水質改善工程生態檢核

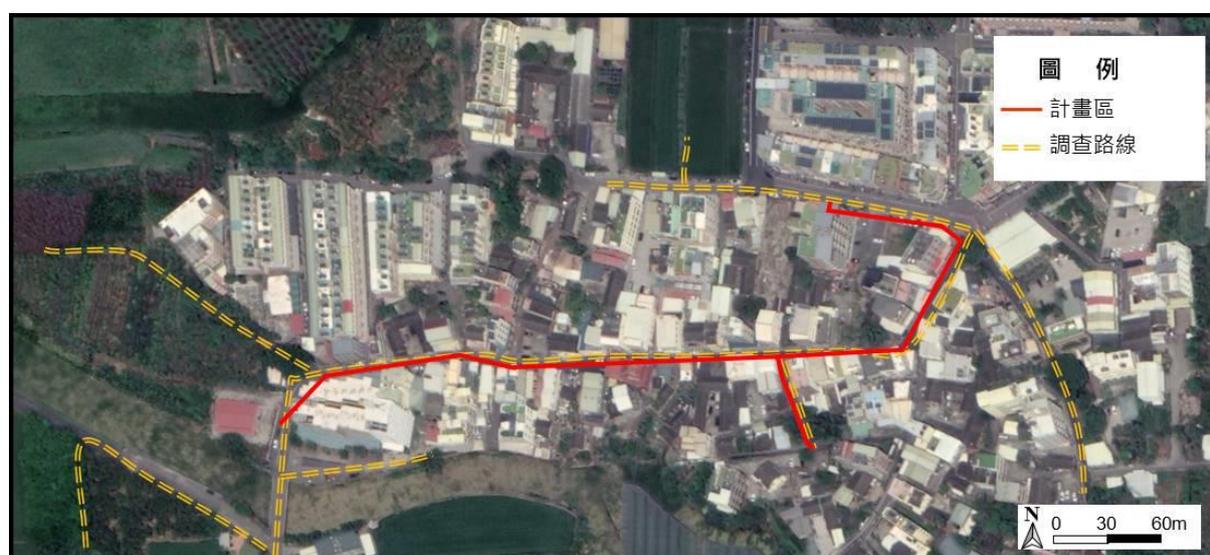
圖1 大潭排水生態檢核範圍示意圖

本計畫調查範圍以龍潭橋往東 80 公尺為範圍起點，沿著大潭排水往西至橡皮堰為範圍終點，範圍渠道全長約 510 公尺，並沿未來截流管線埋設之龍潭路、龍潭南路及龍潭北路進行調查，其範圍詳圖 1 所示。

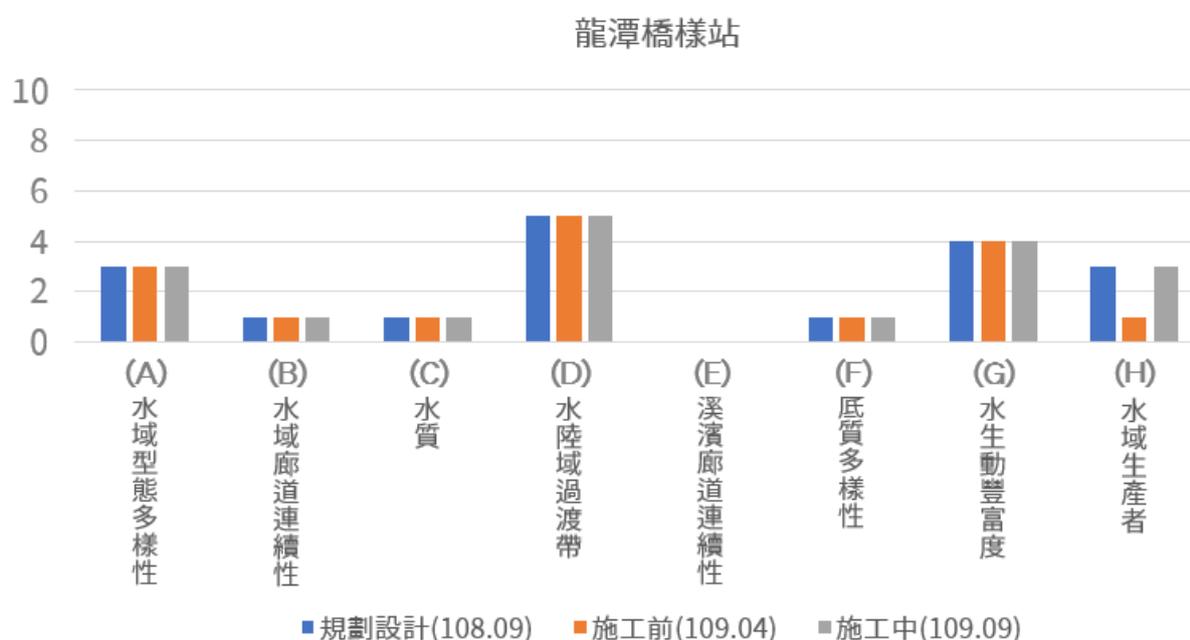
圖3 各階段水利快速棲地評估表分數統計圖

根據規劃設計階段(108.09)評估結果為 18 分；施工階段(施工前)(109.04)評估結果為 16 分；施工階段(施工中)(109.09)評估結果為 18 分(圖 3)。

規劃設計階段(108.09)及施工前(109.04)兩階段均屬未施工前之背景因素調查，兩階段之分數差異主要在於(H)水域生產者，其生態意義是檢視水體中藻類及浮游生物的含量，規劃設計階段(108.09)水域環境開闊，水體受陽光正常照射，水呈現綠色(3分)，而施工前階段(109.04)水域水體幾乎全面性受到大萍(水芙蓉)及布袋蓮等水面漂浮植物遮蓋，因此水體內藻類生長勢受到抑制，無法行正常之光合作用，水體透明略灰(1分)，因此在兩階段之分數略有差異；施工階段(109.09)水域環境開闊，水體受陽光正常照射，水呈現綠色(3分)，其餘項目分數則與前一階段相同。各階段之分數統計柱狀圖如圖3。

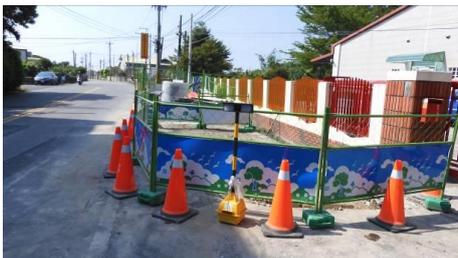
<p>龍潭橋旁工區設置施工圍籬現況 (拍攝日期：109 年 9 月 23 日)</p> </div> <div style="text-align: center;">

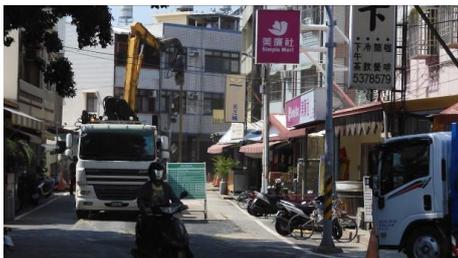
<p>龍潭南路晴天汙水溝施工現況 (拍攝日期：109 年 9 月 23 日)</p> </div> </div> <div style="display: flex; justify-content: space-around; margin-top: 10px;"> <div style="text-align: center;">

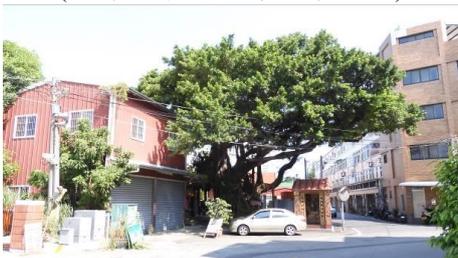
109 年 9 月 23~24 日施工中現場勘察結果(表 4)，工程已進行施作，工程周邊兩棵屬本計畫保全對象之大樹生長狀況維持原貌，未受工程影響；周邊水域之大潭排水渠道水量充足而流速緩慢，水體呈綠色，無明顯異味，水域表面僅少許大萍及布袋蓮，水域可見大量之白鱗、吳郭魚魚群在水域中活動，亦有記錄線鱧及琵琶鼠等外來種，沿大潭排水周邊水鳥記錄有大白鷺、紅冠水雞及翠鳥等，生態調查結果詳見表 5。監測結果所記錄之物種為一般常見生物，未發現特殊稀有之物種，亦未發現特殊生物異常之情形。本次勘察水域及陸域動物調查結果詳附錄三、植物名錄詳附錄四。施工階段環境友善自主檢查表(承攬廠商填寫)資料詳附錄五。

<p>龍潭路與龍潭北路 40 巷交界大樹(榕樹 1) (拍攝日期：109 年 9 月 23 日)</p> </div> <div style="text-align: center;">

現場勘查意見	處理情形回覆		
<p>施工中應持續保持施工管理作業，避免施工人員或機具造成保全目標樹木之損傷。</p>	<p>目前針對相關施工人員均已進行宣導，避免施工人員及機具造成保全目標損傷。</p>

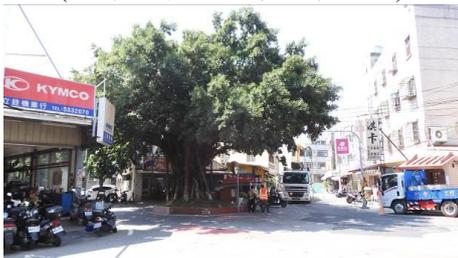
<p>龍潭南路與龍潭北路交界大樹(榕樹 2) (拍攝日期：109 年 9 月 23 日)</p> </div> </div>

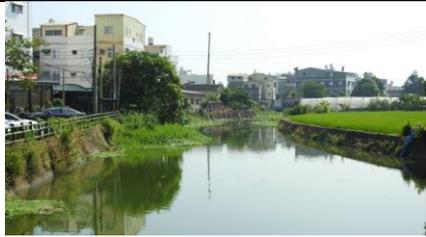
<p>龍潭橋上游水域及護岸環境</p>

<p>龍潭橋下游水域及護岸環境</p>	
	■ 水質	<p>水質部份於龍潭橋下游附近取樣檢測，水溫 31.3℃、電導度(Cond.)為 486 μs、酸鹼值(pH)為 8.16、溶氧(DO)為 8.1 mg/L、濁度為 18.95 ntu。</p>
