雲林縣斗南鎮公所  
斗南他里霧埤公園  
水域水環境改善計畫

規劃設計階段生態檢核成果報告

中華民國 109 年 10 月

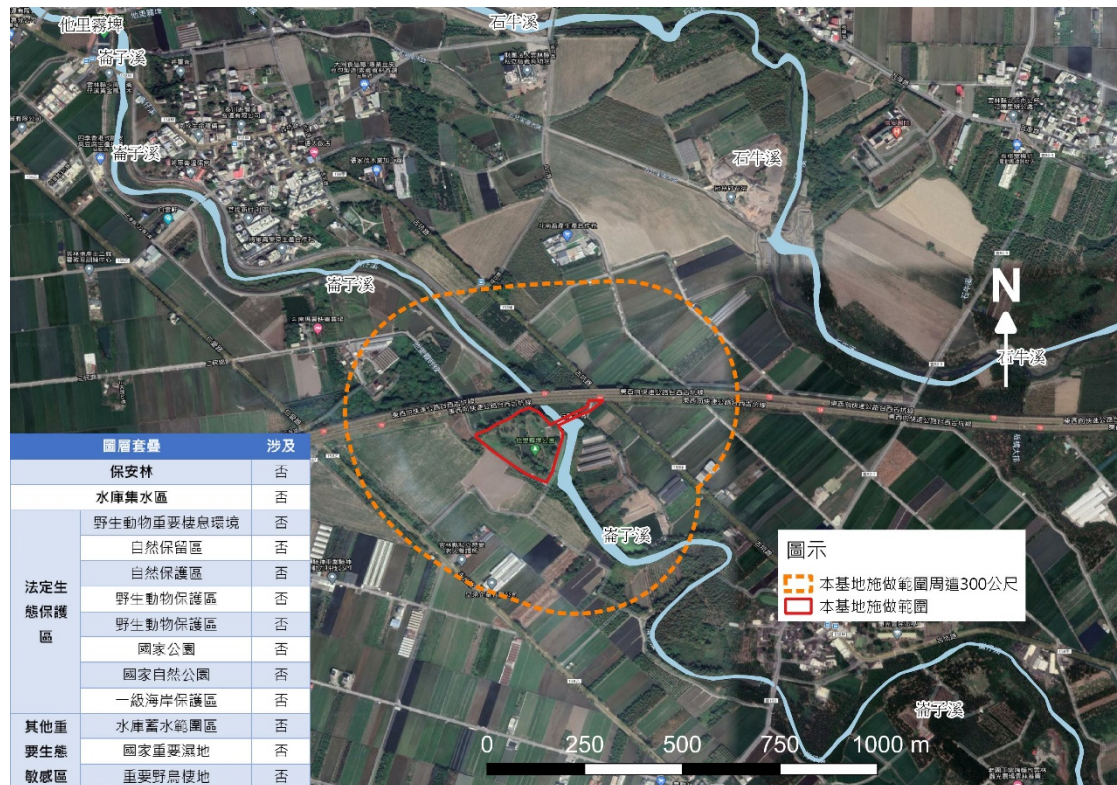
圖 1.1-1：法定自然保護區套疊工程生態情報圖

本計畫工程範圍行政區屬雲林縣斗南鎮他里霧埤公園以及周遭 300 公尺作為生態檢核之資料收集範圍，於工程範圍稱為崙子溪，崙子溪與石牛溪、虎尾溪、大湖口溪、三疊溪等溪流合併後稱為北港溪，於雲林與嘉義交界處出海(如圖 1.1-1)。他里霧埤公園北側為東西向快速公路台西古坑線，公園東北側有行霧吊橋，周遭有許多農地，以旱田與水田為主，還有些許畜牧用地。

依據公共工程生態檢核機制，以法定生態保護區圖資套疊工程位置產出生態情報圖，本工程位置範圍內(紅色範圍)與周遭 300 公尺(橘色範圍)並無涵蓋法定生態保護區(如圖 1.1-1)。鄰近崙子溪斷河床屬於礫石及少部分沉積砂土水流速緩慢，因此水體含沙量稍高。周遭有農耕地及大面積人工綠地提供鳥類及小型哺乳動物棲息之環境。水圳經現場調查發現有二種形態的水域環境(淺流與岸邊緩流)，河床較稍淺。河岸兩邊均被植被覆蓋，周圍植被多為人工草生地及造林地，其次為農耕地。人工建物的部分基地內主要為公園建設、步道、吊橋及排水溝等，周圍區域大部分為農田及道路等。關注物種為黑翅鳶等猛禽以及諸羅樹蛙，鄰近之農耕地及造林地提供良好棲地環境。植物方面多以陽性先趨物種為主，範圍內發現的植物均屬低海拔常見物種，而範圍外約 600 公尺發現老樹列管之榕樹，此外並無需列管保護之植物。
