雲林縣斗南鎮公所  
斗南他里霧埤公園  
水域水環境改善計畫

施工階段  
生態檢核成果報告  
(施工後)

委託單位：正大營造有限公司

執行單位：洪貫捷

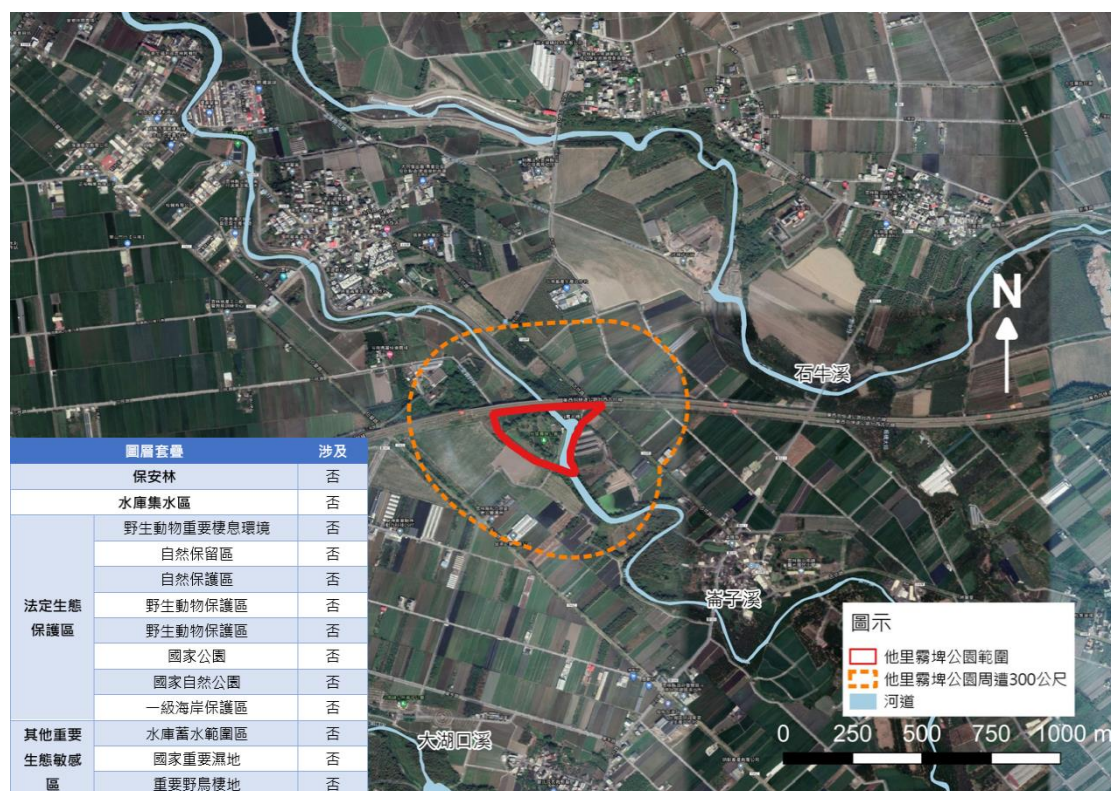
圖 1.1-1：法定自然保護區套疊工程生態情報圖

依據公共工程生態檢核機制，以法定生態保護區圖資套疊工程位置產出生態情報圖，本工程位置範圍內(紅色範圍)與周遭 300 公尺(橘色範圍)並無涵蓋法定生態保護區(如圖 1.1-1)。鄰近崙子溪斷河床屬於礫石及少部分沉積砂土水流速緩慢，因此水體含沙量稍高。周遭有農耕地及大面積人工綠地提供鳥類及小型哺乳動物棲息之環境。水圳經現場調查發現有二種形態的水域環境(淺流與岸邊緩流)，河床較稍淺。河岸兩邊均被植被覆蓋，周圍植被多為人工草生地及造林地，其次為農耕地。人工建物的部分基地內主要為公園建設、步道、吊橋及排水溝等，周圍區域大部分為農田及道路等。關注物種為黑翅鳶等猛禽以及諸羅樹蛙，鄰近之農耕地及造林地提供良好棲地環境。植物方面多以陽性先趨物種為主，範圍內發現的植物均屬低海拔常見物種，而範圍外約 600 公尺發現老樹列管之榕樹，此外並無需列管保護之植物。

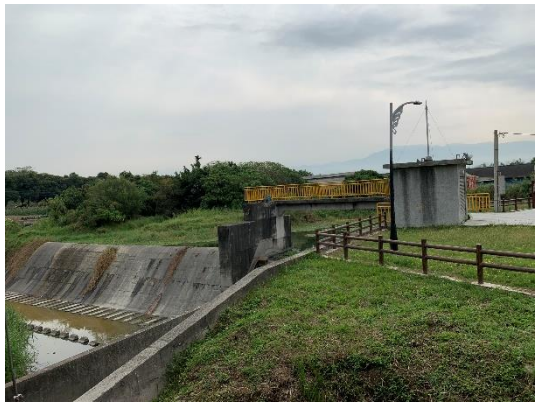
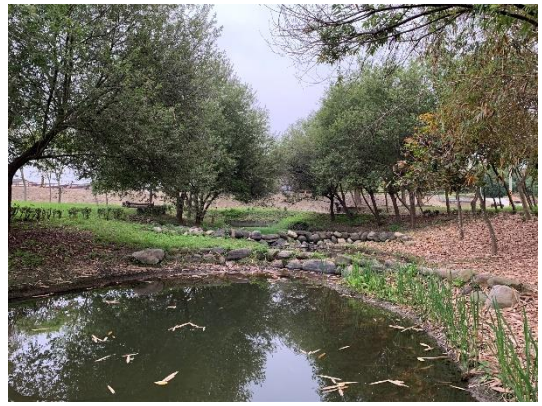
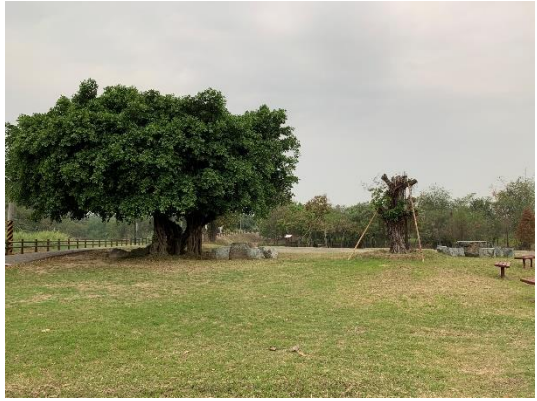
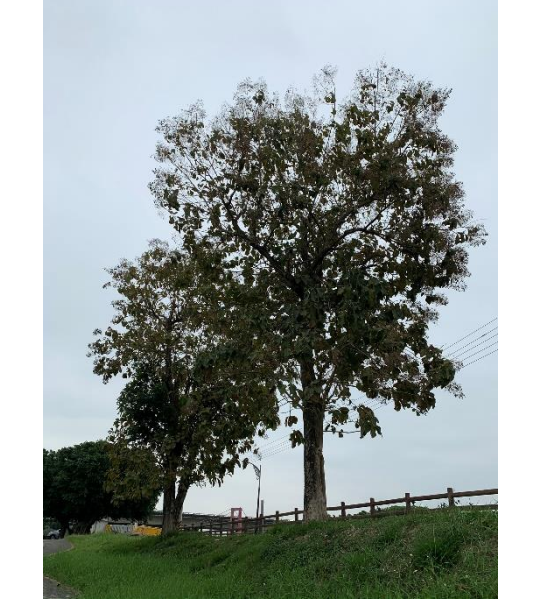
| <p>圖 2.2.3 -1：於崙仔溪河岸邊之水柳</p> | <p>圖 2.2.3-2：於水埤上游兩側之水柳</p> |
| <p>圖 2.2.3-3：於基地內之老榕樹</p> | <p>圖 2.2.3-4：於基地內之老柚木</p> |

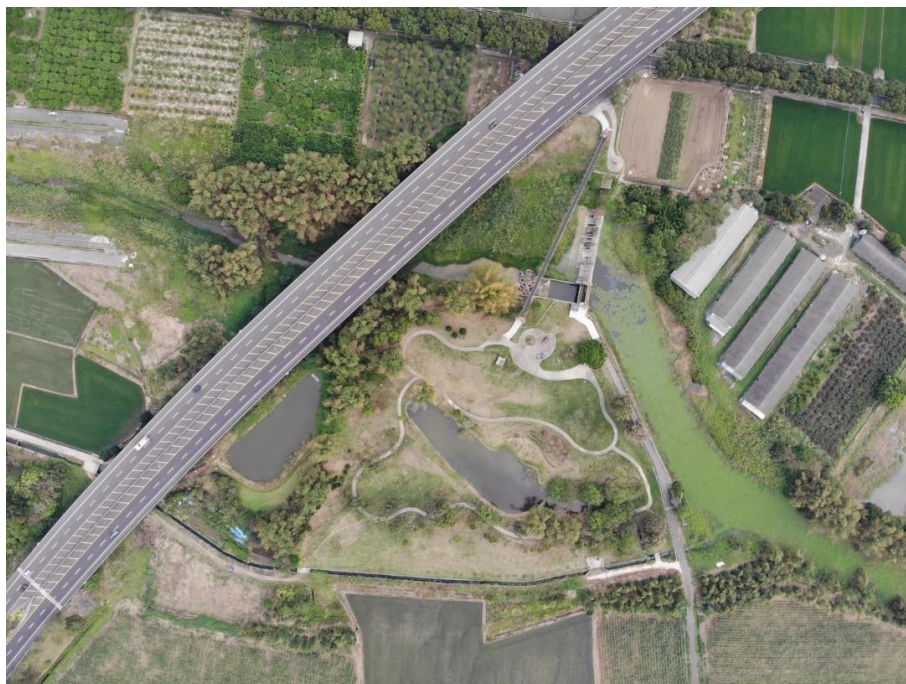
圖 3.2-2 計畫施做範圍施工前之空拍圖，拍攝日期 110 年 2 月 27 日，空拍圖上方為東北方

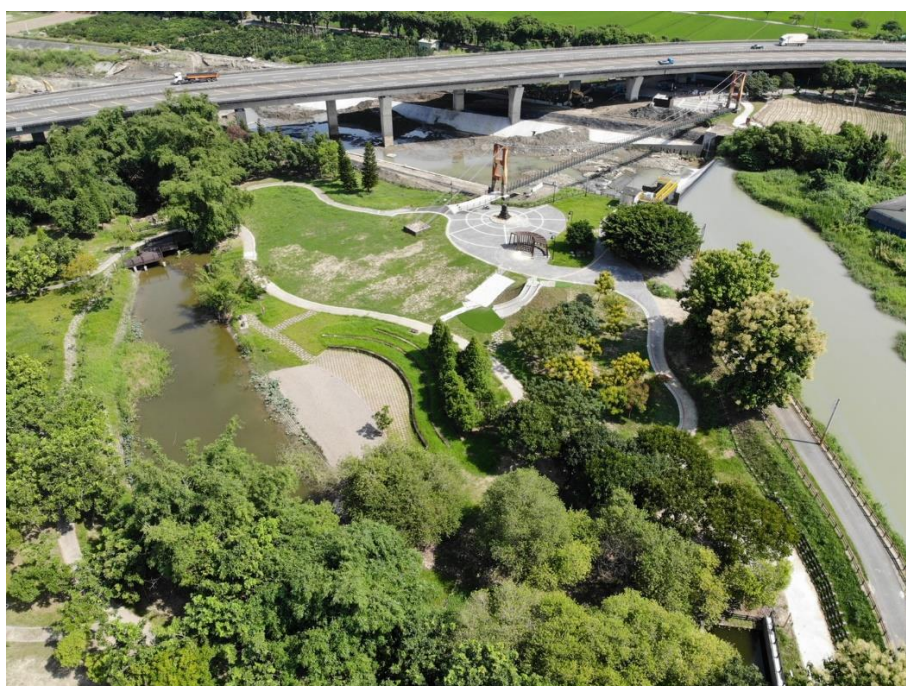
圖 3.2-3 計畫施做範圍施工中之空拍圖，拍攝日期 110 年 8 月 21 日，空拍圖上方為西北北方

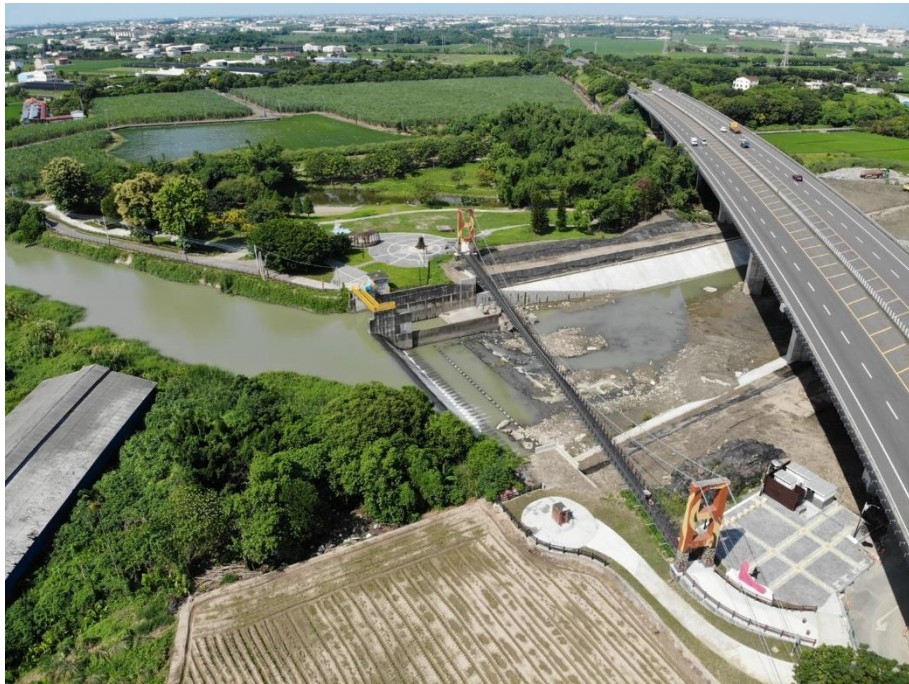
圖 3.2-4 計畫施做範圍施工後之空拍圖，拍攝日期 110 年 9 月 15 日，空拍圖上方為西方

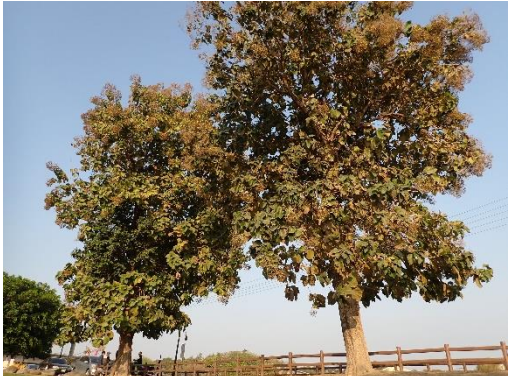
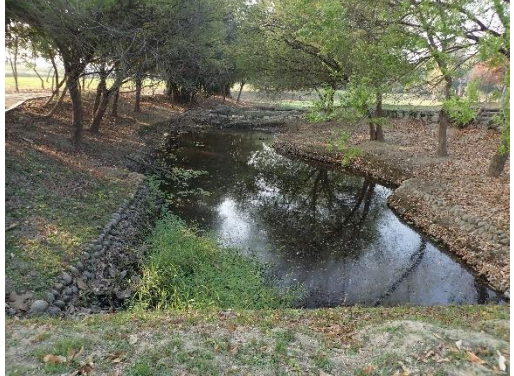
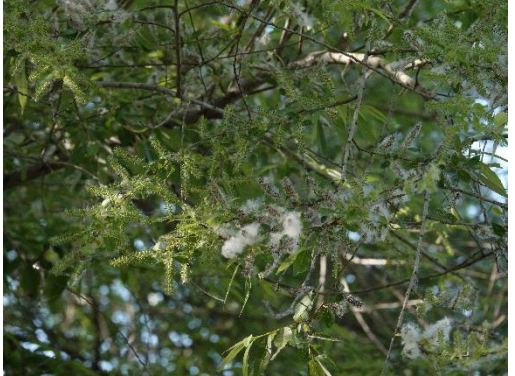
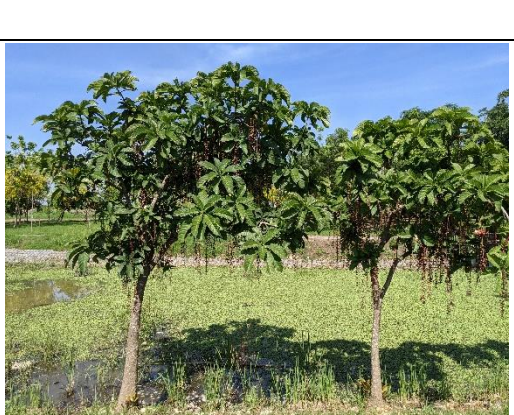
圖 3.3.1 保全植物之照片

本基地內在施做時並不會移除既有之老成喬木，但基地東側有六株日據時代種植之柚木(N 23.6609789°, E1235032557°與 N 23.6614408°, E120.5034971°各三株)，於基地吊橋南側則有一株無法辨認年份但蠻大之榕樹(N 23.6617509°, E120.5035441°)，生態池附近則有原生特有之水柳數株(N 23.6611868°, E 120.5030519°一帶)與稀有之水茄苳 2 株 (N 23.661907°5, E 120.5028497°)。這幾種樹木除了榕樹與水柳之外應該都是他里霧公園現存之植栽，但還是有保存之必要，施工時也要特別注意根部之保護。

| 公園東側之柚木-1 | 公園東側之柚木-1 |
| 生態池兩側之水柳 | 水柳近照 |
| 水茄苳 | 榕樹 |

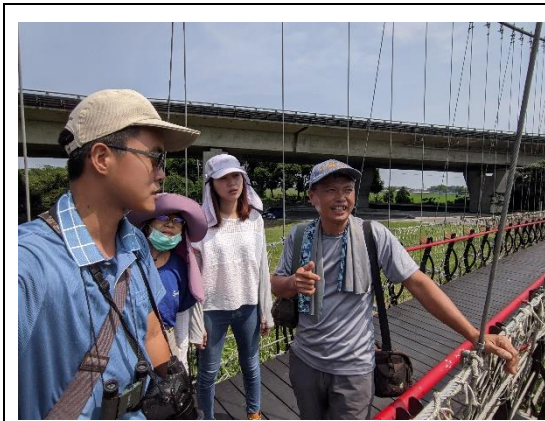
圖 4.1-1：於吊橋上現勘

1. 臺灣原生且特有之水柳(*Salix warburgii*)可於吊橋下崙子溪畔與公園內發現，基地施做時需特別注意水柳之保存。
2. 基地北側之次生林、竹林與公園內之小葉南洋杉(*Araucaria excelsa*)頂端會有黑翅鳶(*Elanus caeruleus*)利用，這類高聳的喬木或竹林需保存。
3. 基地北側靠近竹林與次生林的地方可以保留一些低窪的不透水窪地，於夏季時可讓雲嘉南特有之原生諸羅樹蛙(*Zhangixalus arvalis*)與其他蛙類繁殖利用。
4. 基地北側靠近竹林與次生林的地方有天然湧泉，雖然那不是基地的內部，在公園設計社可以不要讓民眾那麼容易靠近公園的北側，留給野生動物適當的棲息緩衝，同時公園外圍除草不需除得太乾淨。
5. 生態池內有觀察到外來種植物大萍(*Pistia stratiotes*)，未來需注意大萍的數量，否則將會輕易的把生態池填滿。

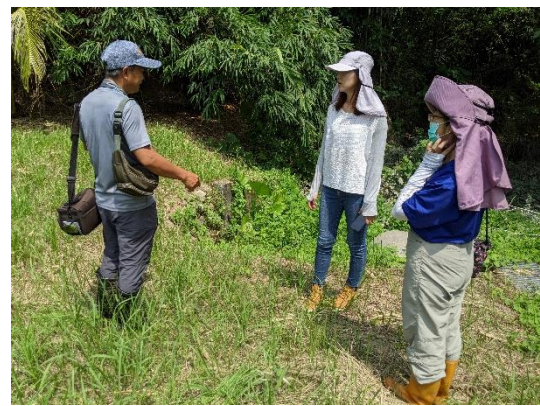
圖 4.1-2：於基地北側現勘

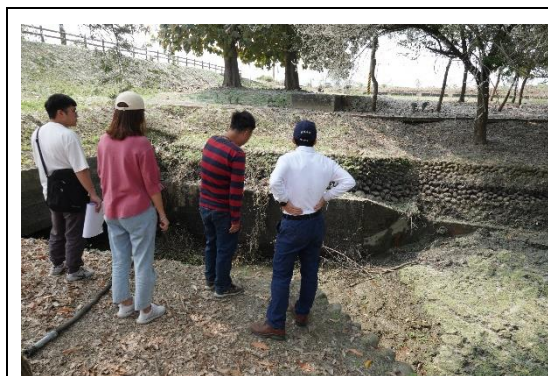
圖 4.2-1：現勘沈澱池抽水後狀況

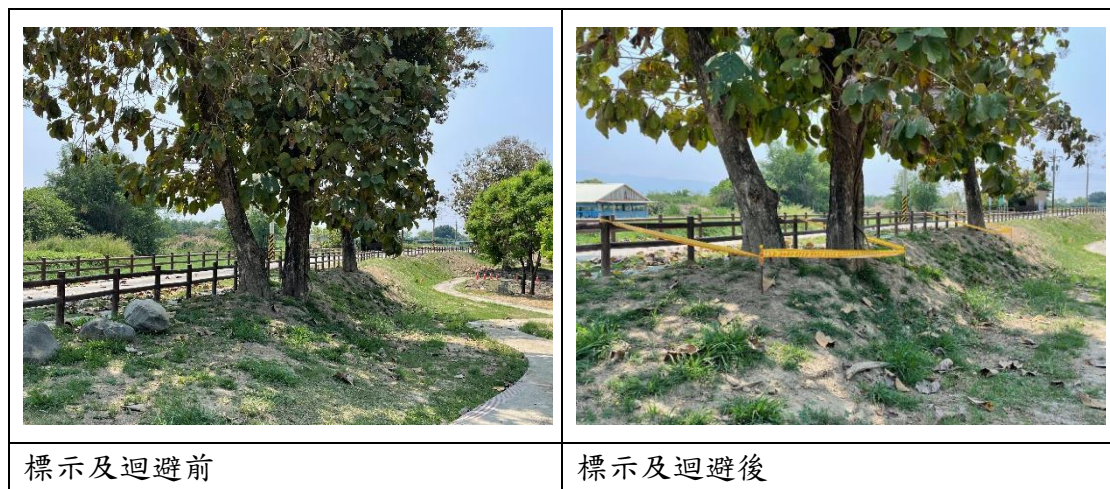
本基地內在施做時並不會移除既有之老成喬木，但基地內之大樹與老樹均於施工時以黃線圍起以避免不必要的干擾，包括基地東北側有六株日據時代種植之柚木、基地吊橋南側則有一株無法辨認年份但蠻大之榕樹以及生態池附近稀有之水茄苳等。柚木之保護前後如圖 5.7.2-1。基地內生態池上游之水柳於施工時也完全沒有對其進行干擾，施工後水柳的狀況仍非常良好，如圖 5.7.2-2。

圖 5.7.2-1 柚木大樹標示及迴避前後比較圖

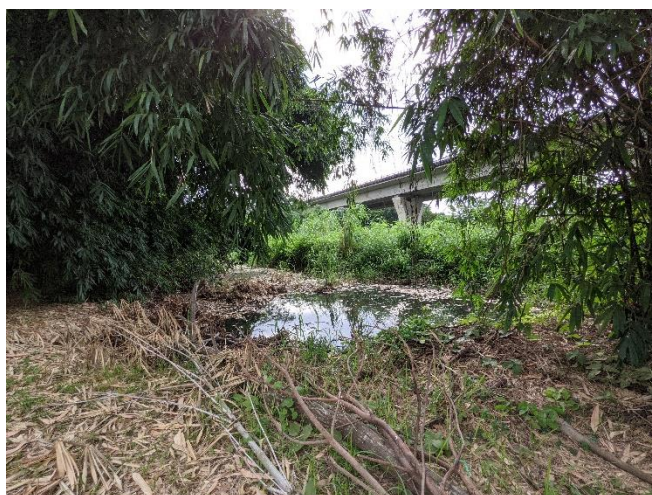
根據本報告 3.3 設計與規劃階段之生態議題與保育措施，仍有夜間照明干擾與螢火蟲友善環境、營造諸羅樹蛙與螢火蟲友善之環境與基地周遭水生生物保護與改善生態池水質等 4 項議題，但因基地調查期間沒有調查到任何螢火蟲，故無法討論夜間照明干擾螢火蟲以及生態池水質改善之問題。諸羅樹蛙在基地北側竹林有聽到聲音，但由於基地工程並沒有影響到北側竹林(如圖 5.7.6-1)，期待施工後於 2022 年春天可以於生態池周圍觀察到諸羅樹蛙。

圖 5.7.6-1 施工期間北側竹林棲地未受影響
