「全國水環境改善計畫」

【第四批次水環境改善計畫】

北海岸河川環境營造計畫
生態保育措施計畫書(修正版)

執行機關：新北市政府

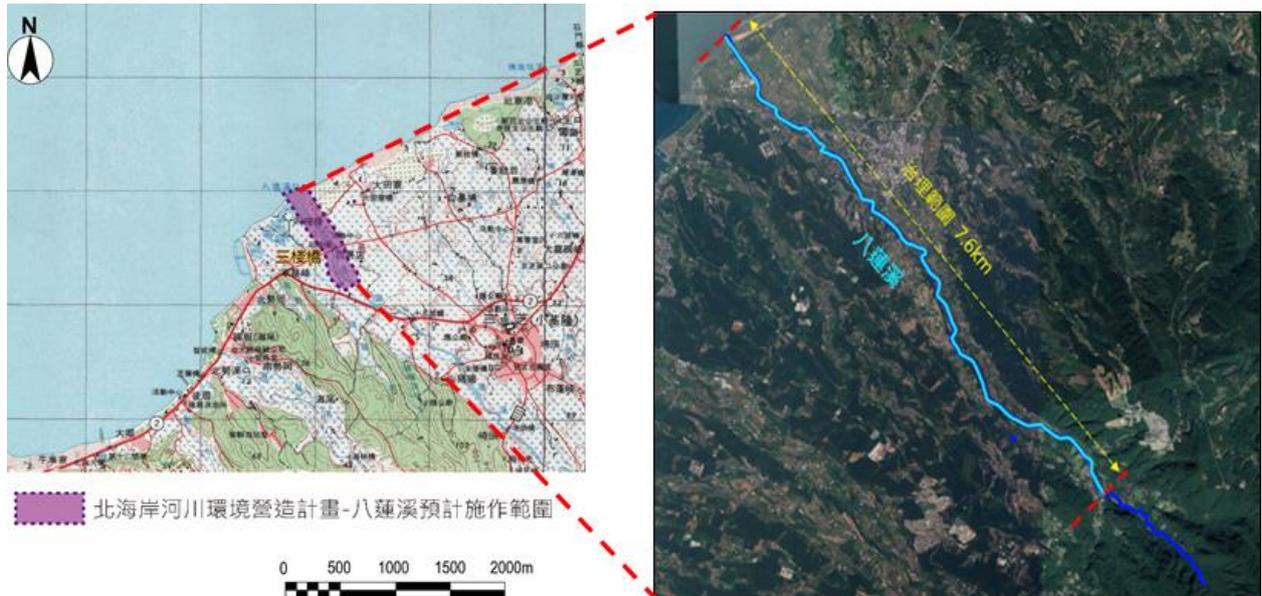
圖 1 八蓮溪工程位置圖

本次工程計畫為北海岸三條溪流，其中八蓮溪部分位於出海口往上游約 7.6 公里，共計十處固床工改善和一處固床工拆除，如圖 1、圖 2。大屯溪部分位於出海口至大屯橋區段，共計有四處固床工/攔河堰需進行改善，如圖 3、圖 4。公司田溪部分位於出海口往上游，評估改善範圍約為 8.1 公里，共計 2 處跌水工改善，如圖 5、圖 6。

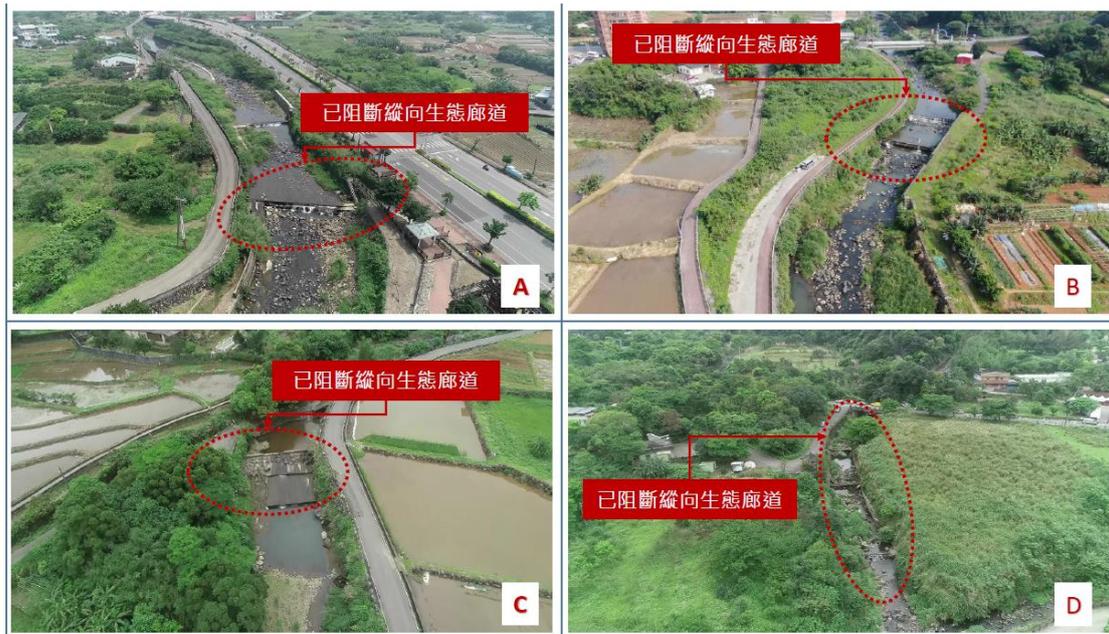
圖 7 八蓮溪現場照片(1/2)

八蓮溪全流域水質均無受到污染，水量豐沛，但橫向構造物(壩體或是固床工等)太多，原有攔河堰或固床工落差超過 30 公分，阻斷縱向生態廊道，對洄游魚類造成阻礙，考量洄游性魚類特質，採用自然或生態工法施作固床工改善工程。

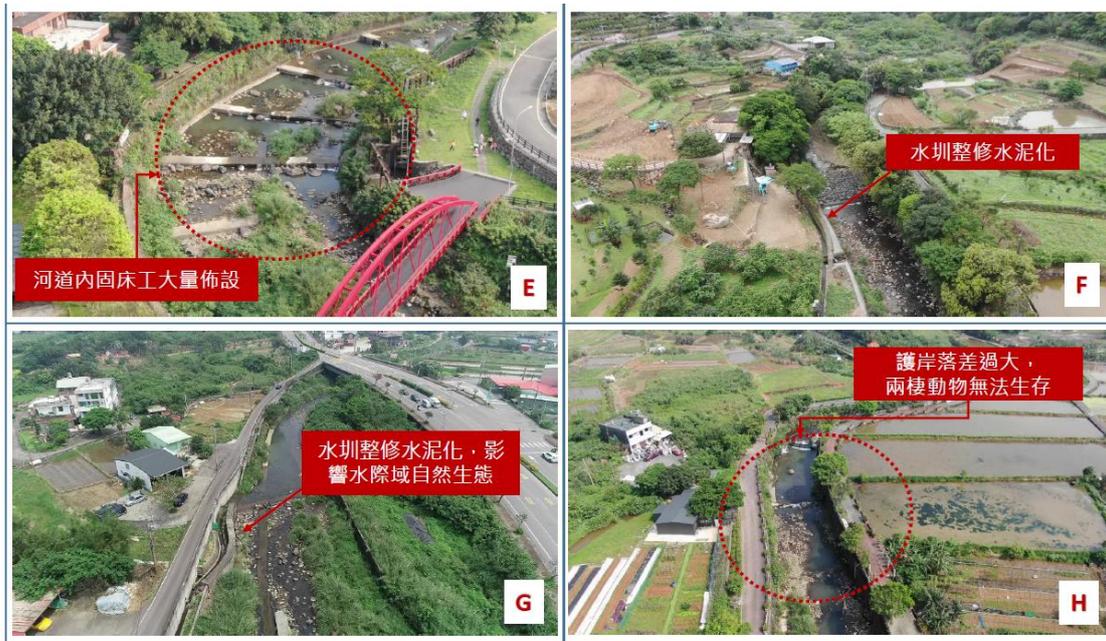
圖 8 八蓮溪現場照片(2/2)

水圳整修水泥化，阻隔農地與水圳的生物棲息，或垂直式混凝土護岸阻斷橫向生態廊道。

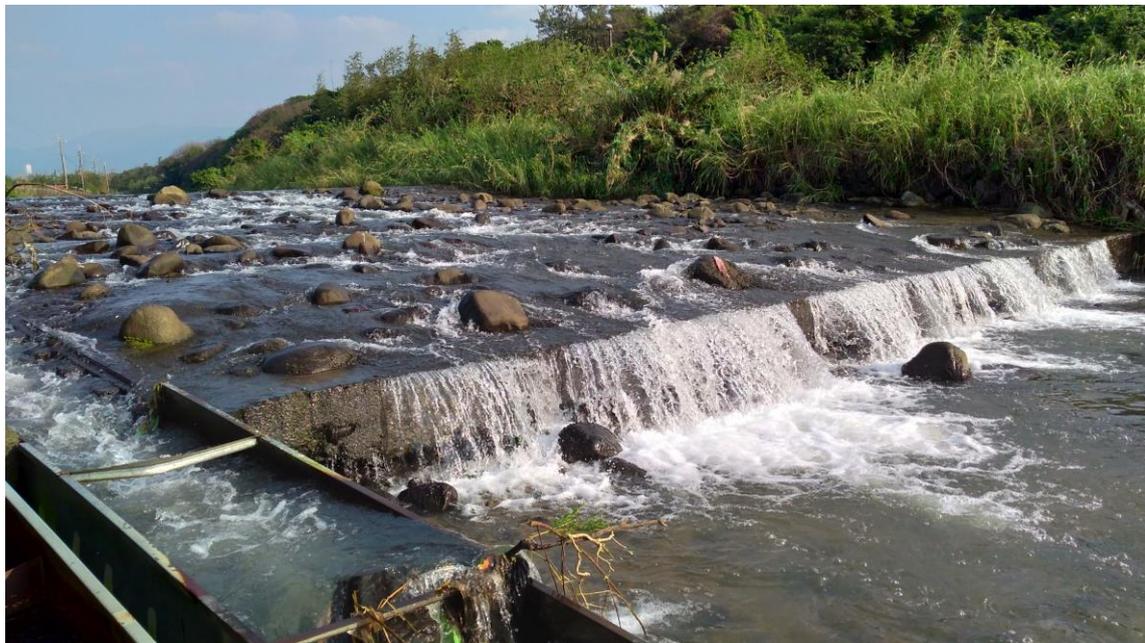
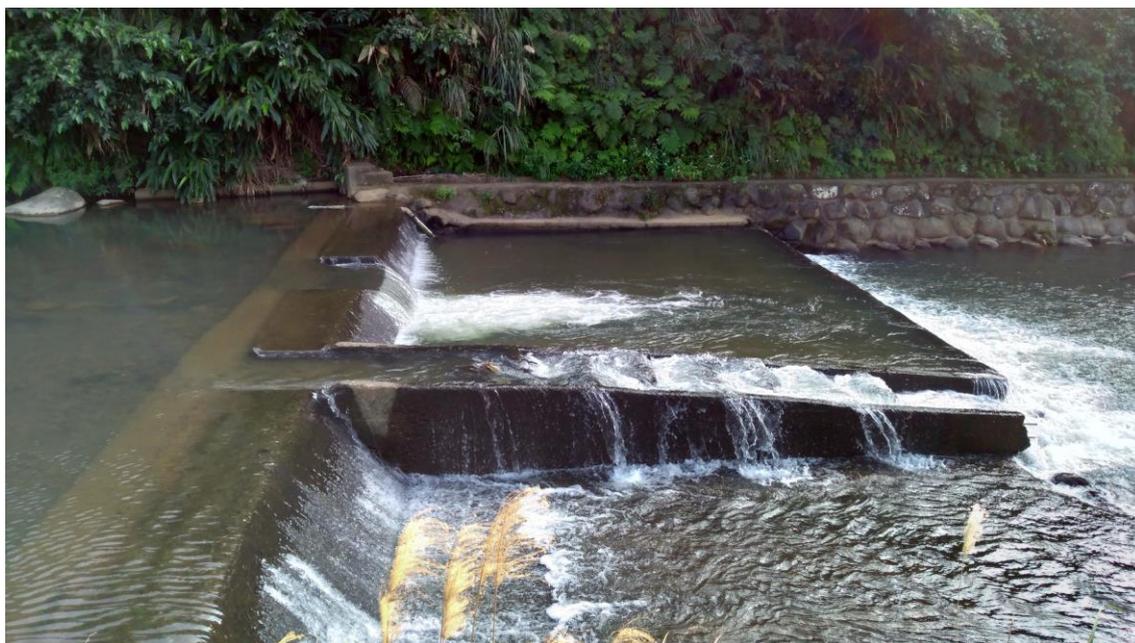
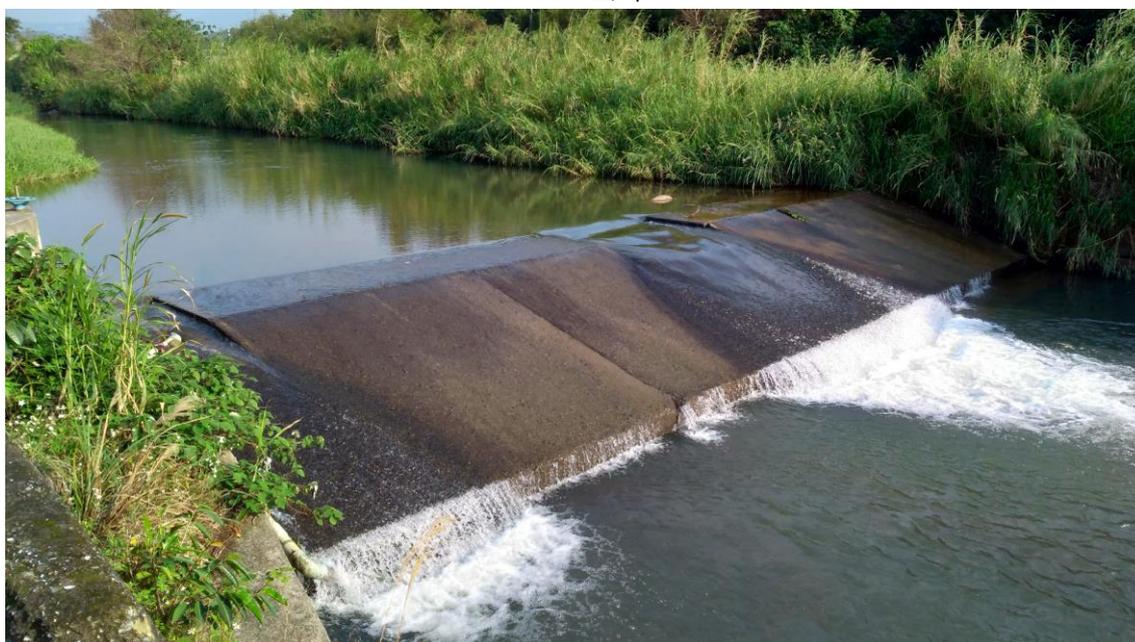
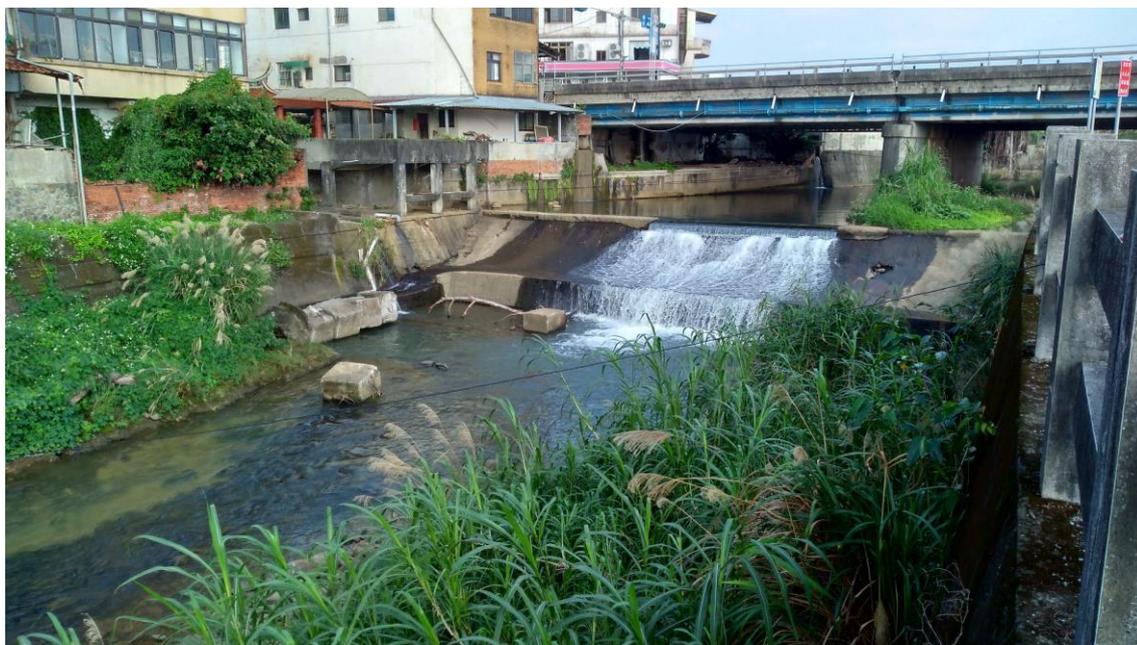
圖 9 大屯溪現場照片

大屯溪全流域水質均無受到汙染，但橫向構造物(壩體或是固床工等)太多，且有些部分高度太高並接近垂直角度，對洄游魚類造成阻礙，大屯溪改善工程，主要有四處進行改善，分別為 0K+300 固床工、0K+500 固床工、0K+640 攔河堰以及 1K+000 攔河堰四處，其現場照片如圖 9 所示。

0K+300 固床工

0K+500 固床工

0K+640 攔河堰

1K+000 攔河堰

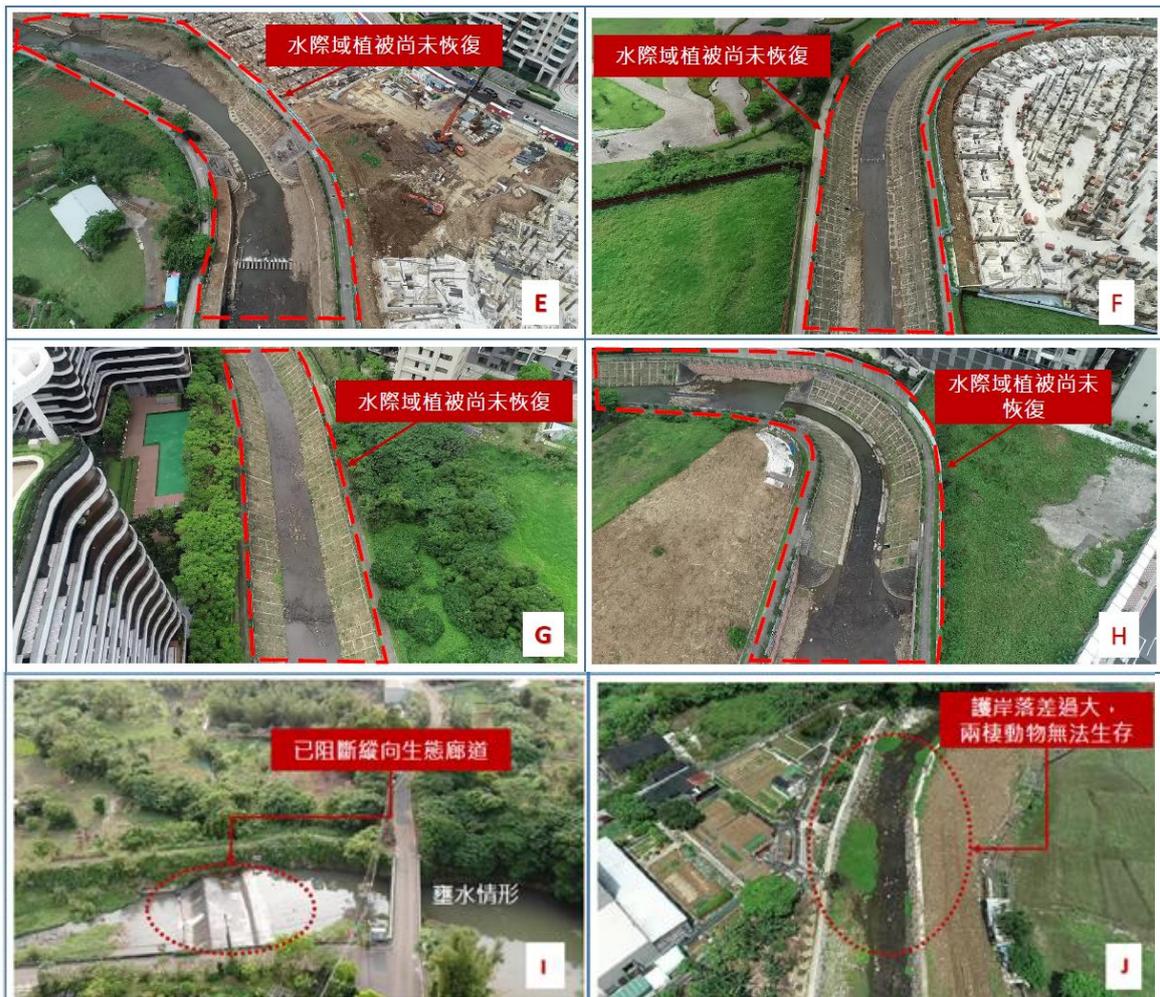
圖 10 公司田溪現場照片

公司田溪水際域植被尚未恢復，且渠床及兩岸較平整光滑，或護岸落差太大，兩棲動物無法達到縱向及橫向連結。

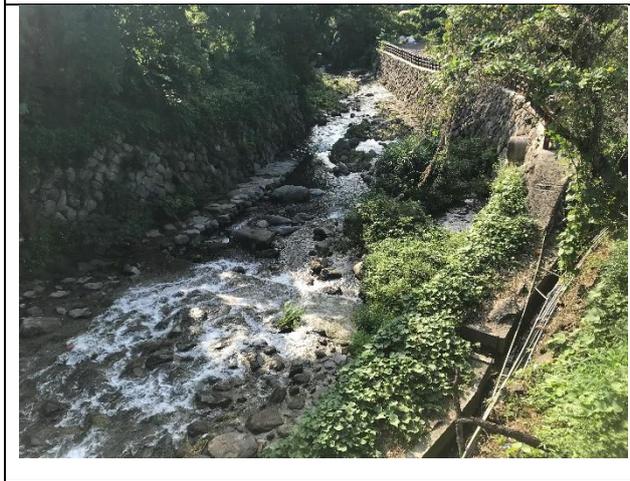
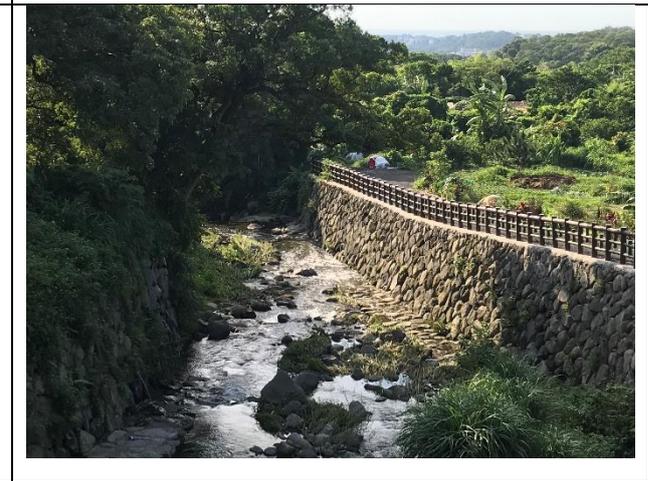
圖 11 北海岸環境現況紀錄照

<p>工程區域內之濱溪植物</p>	<p>河道間區域落差大</p>

<p>河道中砌石林立</p>	<p>計畫區域為人為破壞較低之河川</p>

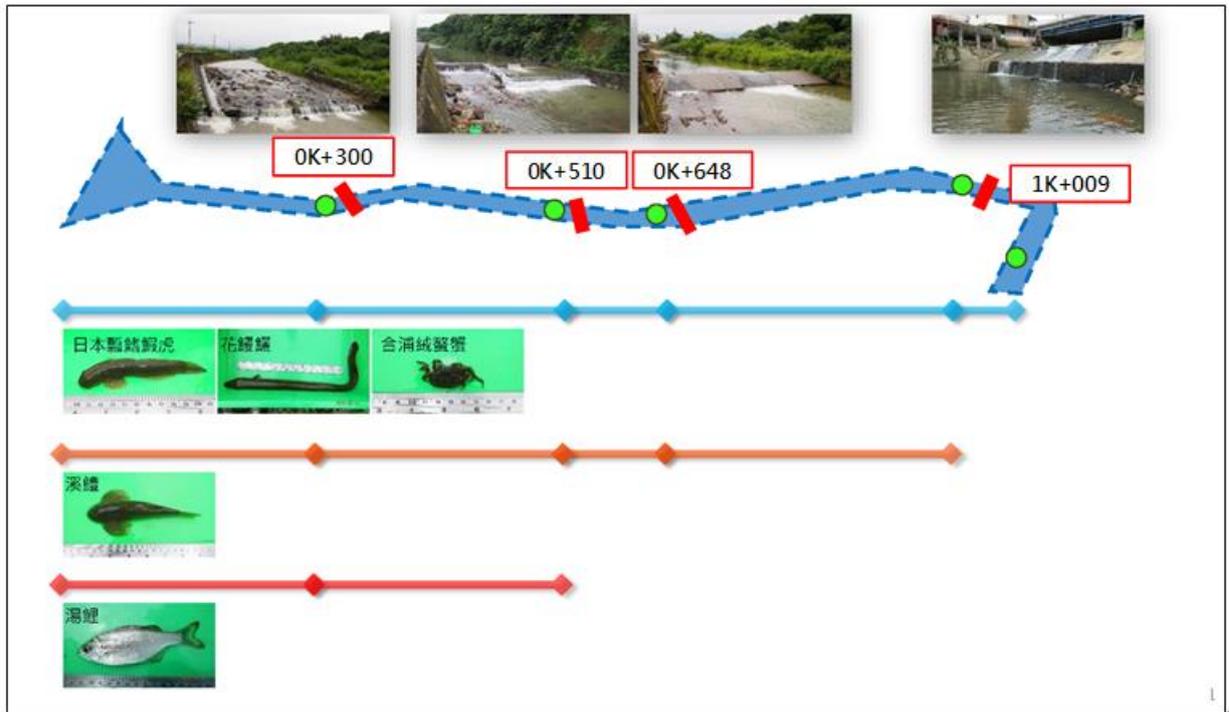
圖 12 洄游性物種分佈說明圖(以大屯溪為例)

八蓮溪及大屯溪工程主要在於回復縱向生態廊道，連結上下游生態系，因此針對**所有洄游性物物種**均有保全或復育之可能。另針對洄游性物種分析，以大屯溪為例，主要洄游性物種分別為日本瓢鰭鰕虎、花鰻鱺、日本絨螯蟹、溪鱧、湯鯉，其中日本瓢鰭鰕虎、花鰻鱺、日本絨螯蟹因具有攀爬及吸附能力，可跨越有應公圳取水設施到達大屯橋上游，而溪鱧則因攀爬能力不及前述三物種，因此僅洄游至有應公圳取水設施下游，湯鯉則不具攀爬能力，紀錄僅於0K+510石頭埔二小圳取水口下游有分佈如圖12所示。

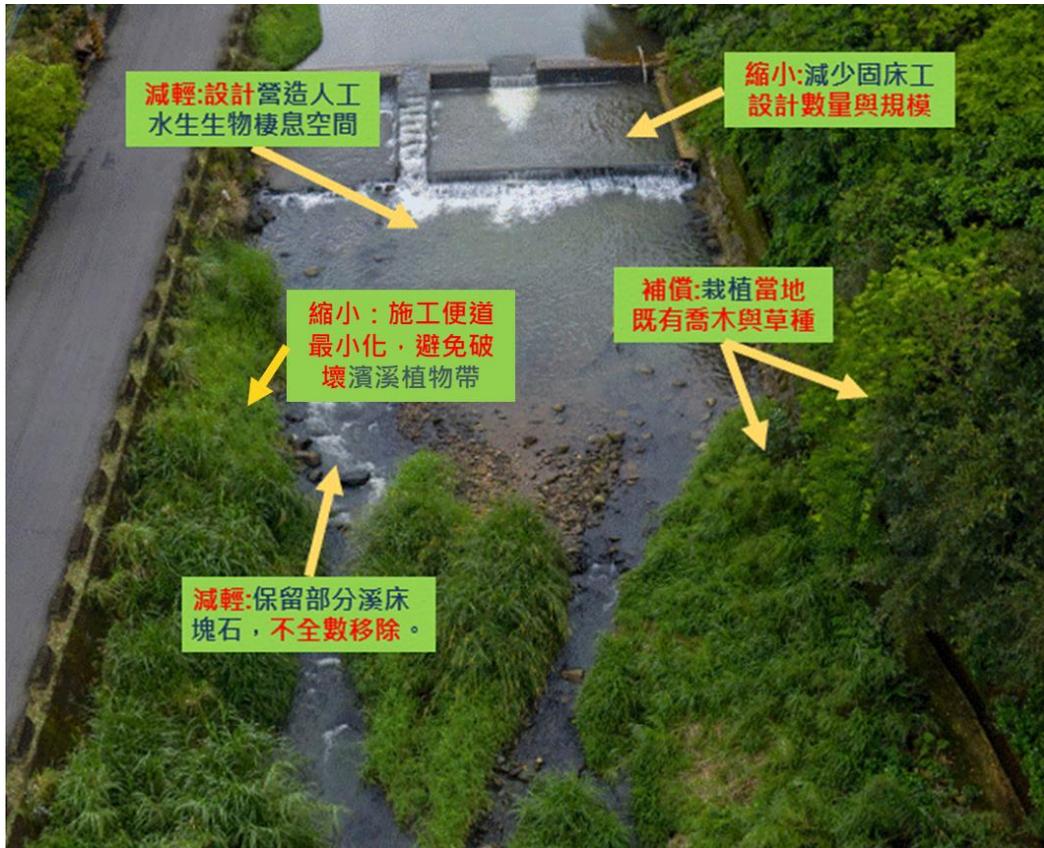
圖 13 生態保育對策示意圖

以溪流工程設計上，在人為擾動過後都會規劃固床工，來加強護岸的結構，減緩河道侵蝕。但時常會因應河道坡度較陡峭，而導致固床工設計上的高度落差太大，造成水生生物活動與遷移上的阻隔。基於環境友善措施中縮小與減輕的原則，建議盡可能減少固床工的數量，降低固床工的高地落差（建議落差不要超過50公分），以減少溪流工程縱向的阻隔，讓臺灣石（魚賓）與臺灣馬口魚能夠不受固床工的阻隔。在安全結構無虞的前提下，可以採取拱型弧面朝上游的砌石方式替代傳統的水泥固床工；抑或以漿砌石的方式，或這將石頭嵌入固床工的方式，增加水流的變化性產生水花，突出水面的砌石亦可做為動物橫越河道時的路徑。如果河道坡度較陡峭時，可以利用多個固床工方式，減緩各階層的高低落差；亦可於固床工的下游面堆砌石頭，形成階梯式的河道，除了可以作為上溯的通道減少阻隔外，也可以減緩固床工在視覺上被認為不夠自然的問題。

近年生態保育意識抬頭，許多工程開始願意嘗試環境友善的設計，而砌石工法為目前最常被使用的方式，並著重就地取材，同時減少建材運輸的碳排放量，這些都是正向的作法。但有時候部分溪流的石頭數量不多，護岸長度較長，河床中的大石頭都被拿去堆砌護岸使用，導致河道中缺乏多樣的底質，減少水生躲藏的位置，溪水直接曝曬使得水溫增加，反而間接營造成不適合的環境。建議仍以環境友善措施中迴避、縮小、減輕的原則，減少工程的施作範圍外，要留意河床底質結構的多樣性，必要時仍須引進大石頭來修建護岸，讓河道中保留大小不一，排列多樣的石頭，適時形成蜿蜒、產生水花環境，即便要同時營造出親水的環境，也僅需規劃一小段即可，不要整段都設計為適合人類親水，但卻不適合水生生物棲息的環境。除了考量施工段落外，仍須檢視上下游的棲地狀態，並依據生態調查的成果，讓整段相鄰的溪流擁有深潭、淺瀨、急流、跌水的多樣性環境，而非容易施作、方便驗收，一眼望過去都是均一模版的工程樣貌。

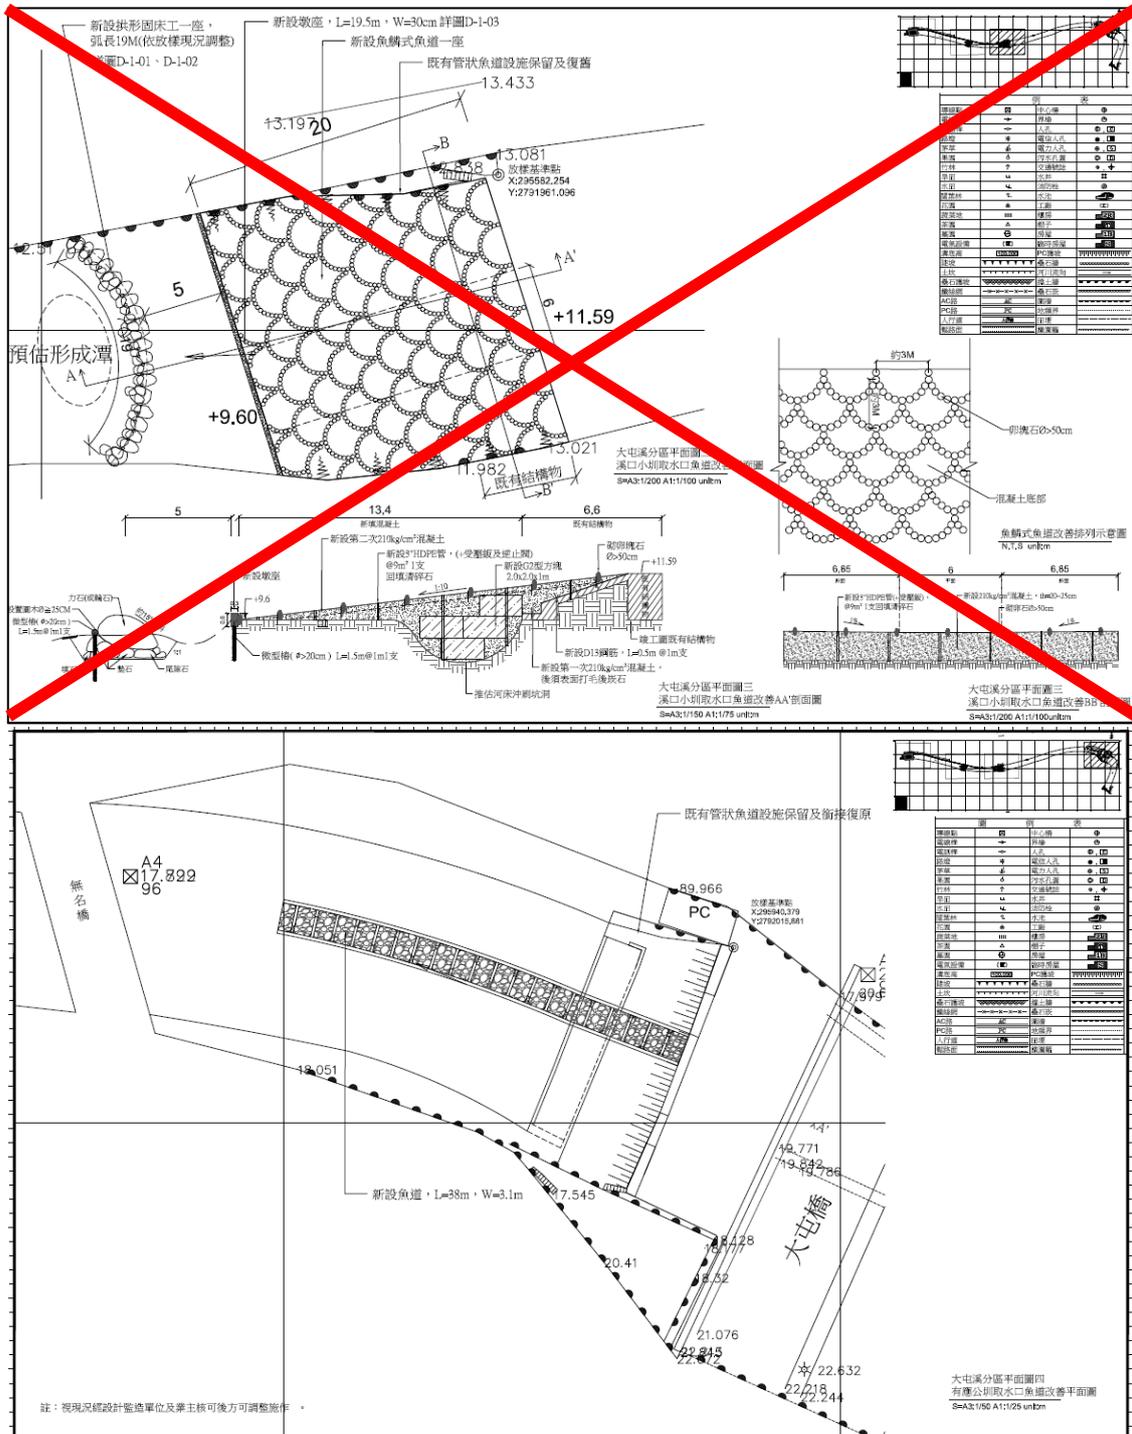
圖31 將原設計的魚鱗式魚道改成粗石斜坡式魚道設計(大屯溪)

大屯溪原本設計為全斷面魚鱗式魚道，後續與北海岸平台成員討論後將改成粗石斜坡式魚道以及亂石全斷面式魚道，將大屯溪及八蓮溪的魚道設計變更為更符合自然狀態的魚道設計，設計圖詳見附錄 9。

4.工程內容以既有固床工(攔水堰)敲除，改建砌石拱型固床工及粗石斜坡式魚道及亂石全斷面魚道，運用環形砌塊石單元作為階梯式魚道單元本體，配合多系列之拱形砌石組合成大型設施，將原本陡直段差調整為緩坡，以期能回復河道縱向連通，詳見附錄 9。

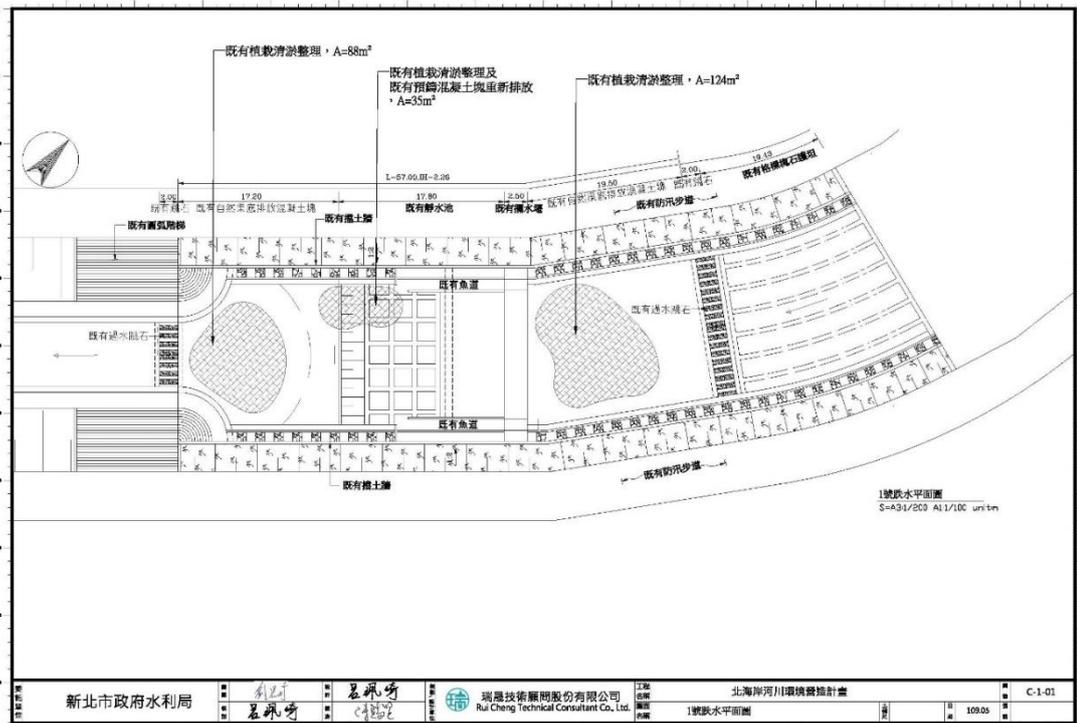
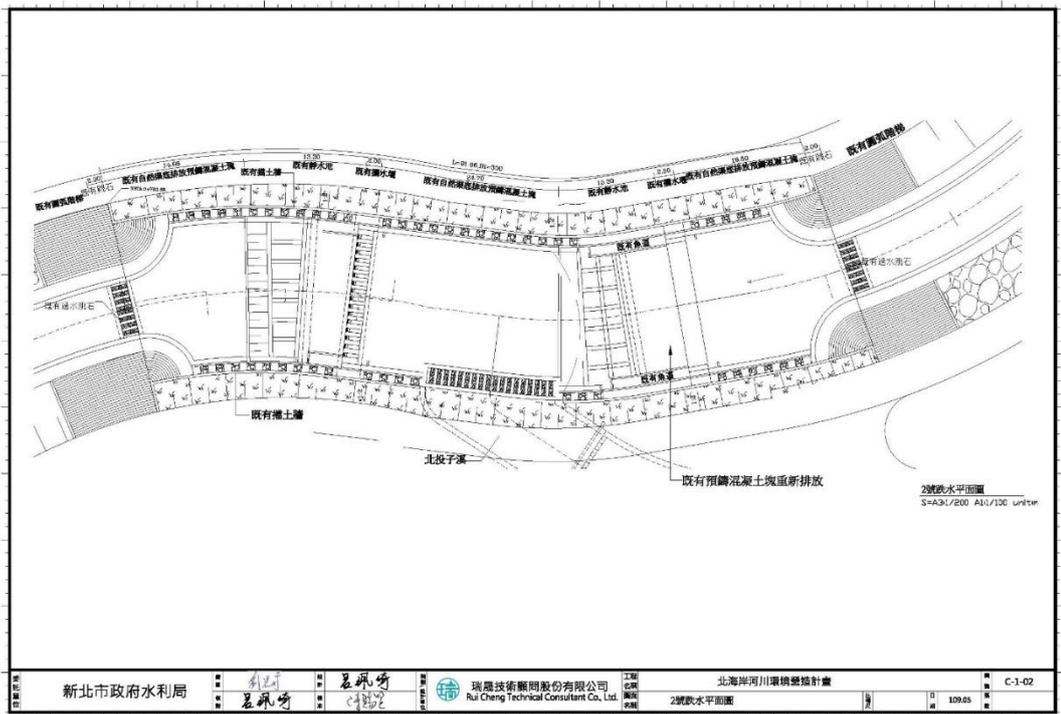
圖 33 施工後保留原有重要棲地(公司田溪-原設計圖)

公司田溪上游段多為自然邊坡護岸，中、下游段則多為整治完成之混凝土、砌石、石籠護岸，河道幾何並無明顯之河道變遷或寬度變化，且部分區段被束縮及固定渠道化，在基本構造評價上有較佳的分數，生態環境評分上亦有良好的表現，但幾乎無水邊空間利用，此項有改進的空間，上游段在可及性較高之區域，可檢討設置水邊的階梯或斜坡路，及營造親水及近水空間。此外，護岸底部若有沖刷部分，因河幅不寬建議採微型樁+現地塊石形成水際蜿蜒線自然擺動。另河域內既有設計之格樑護坡會影響通水斷面，建議將既有格樑護坡拆除以拓寬通水斷面。生態保育措施回饋前後之設計圖如圖 32、圖 33。

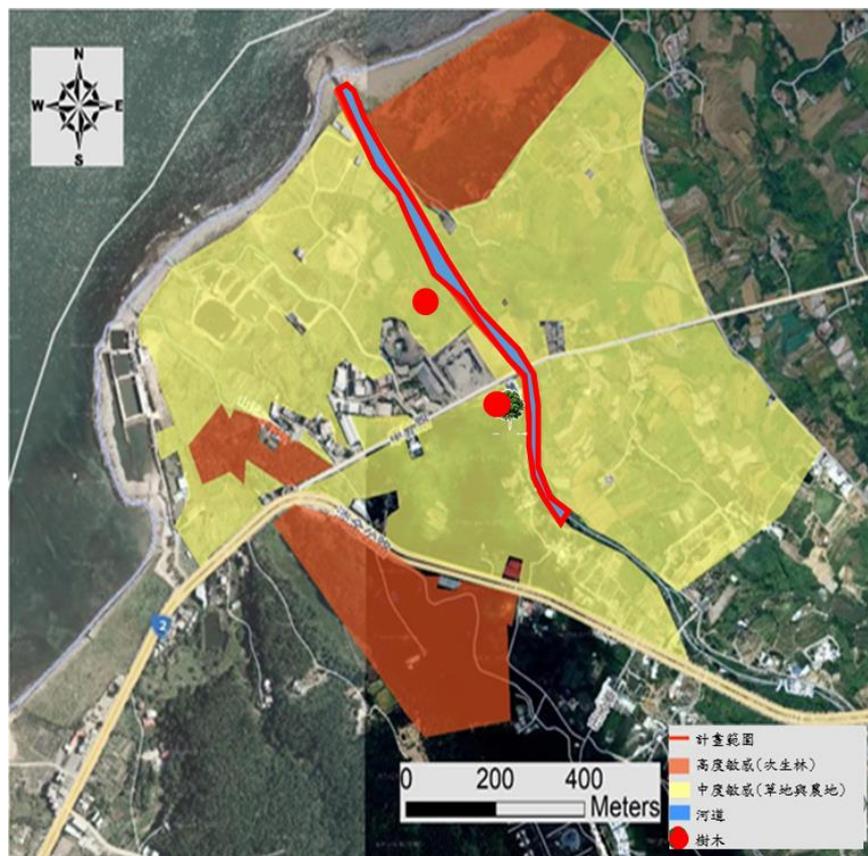
圖 35 八蓮溪生態關注圖

為了評估本工程擾動對生態環境的影響程度，依工程影像範圍繪製生態關注區域圖(如圖 35~圖 37)，以下為各區域區分標準，且同時標註各工程區域範圍內大樹位置，以免施工廠商機具進場造成破壞：

- A. 高度敏感區:環境品質或資源亟需受到重視與適當的復育。
- B. 中度敏感區:過去或目前受到部分擾動、但仍具有生態價值的棲地，建議工程進行迴避或縮小干擾。
- C. 低度敏感區:人為干擾程度大的環境，建議施工擾動限制於此區域。
- D. 人工建物:已受人為變更的地區。

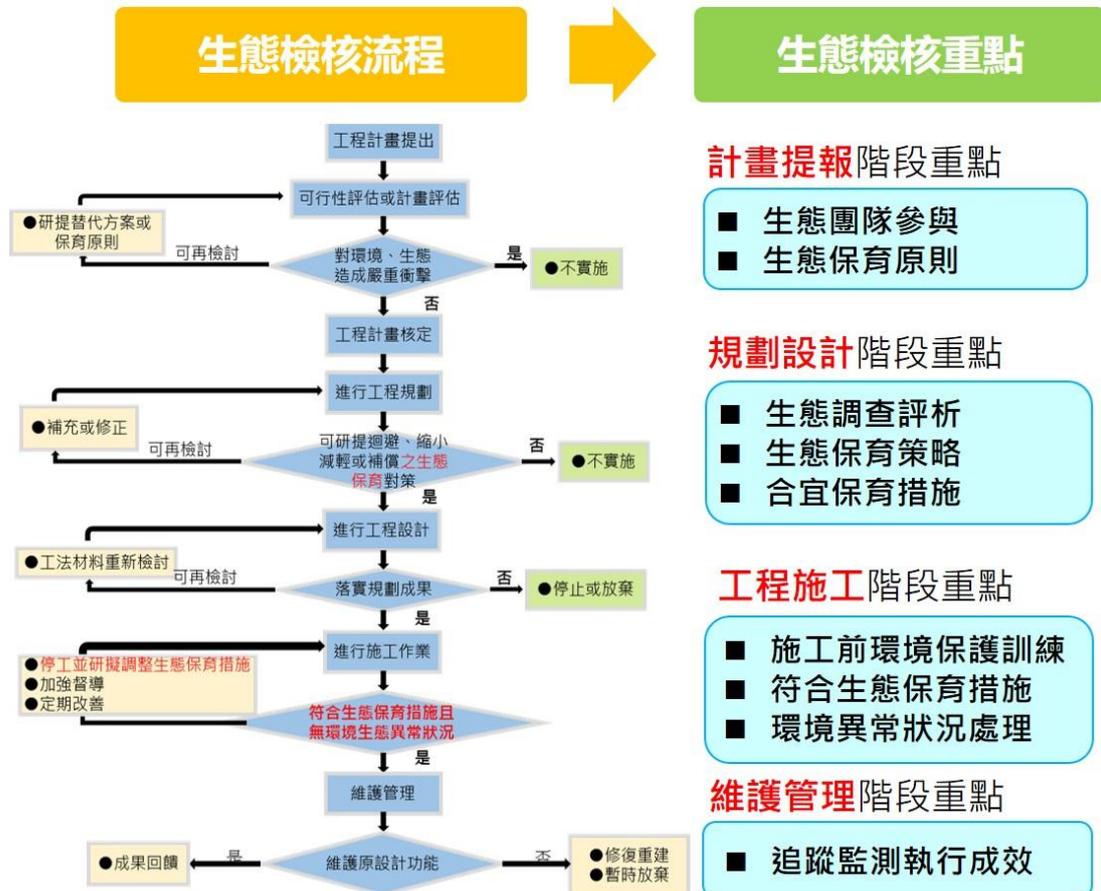
圖 39 生態導入工程規劃設計之流程圖

規劃設計階段便有生態檢核機制的導入(圖39)，並根據各階段之生態調查，滾動式的修改生態保育對策及設計施工方案。

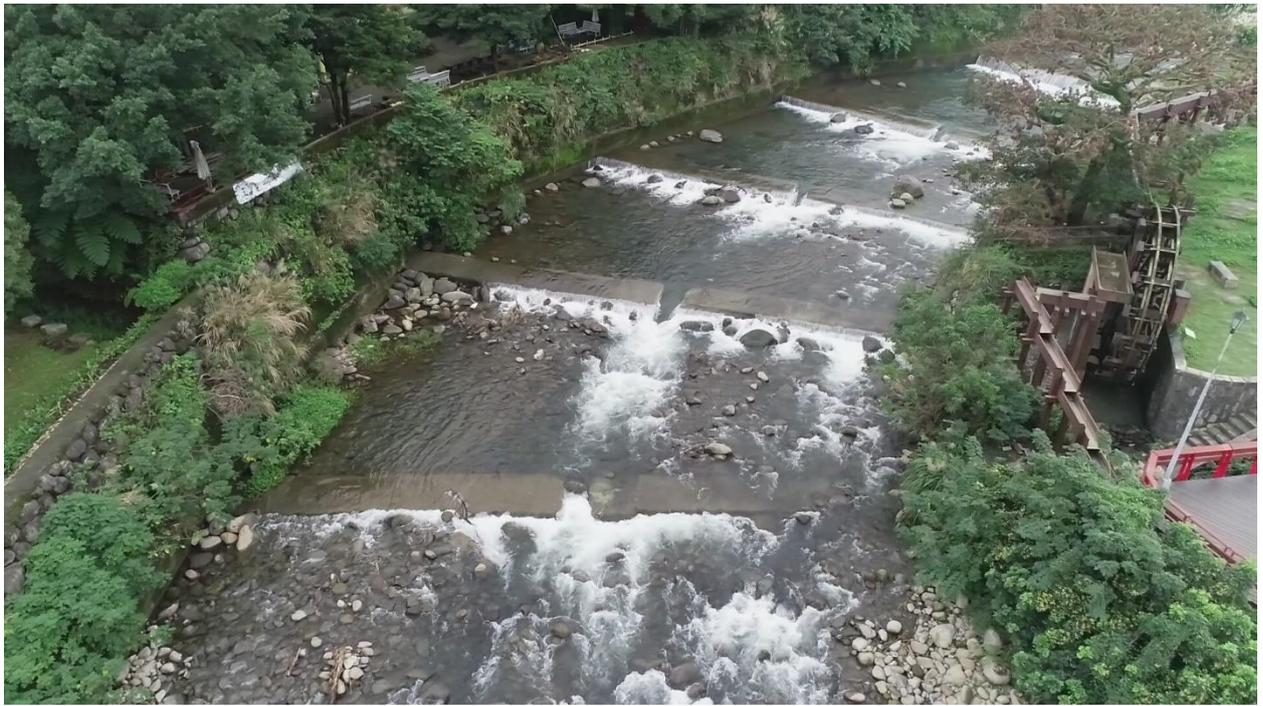
圖 41 破除平壩面製造缺口示意圖

藉由改善現地固床工與攔河堰功能，重新建立河川生態廊道，使上下游生態系統可以互相連通，透過建置魚道、改善固床工落差及砌石拱型固床工等，如圖 41、圖 42，塑造更適合生物棲地環境，使這三條自然型河川生態增益、豐富，凸顯三條獨流入海特有的生態系統。

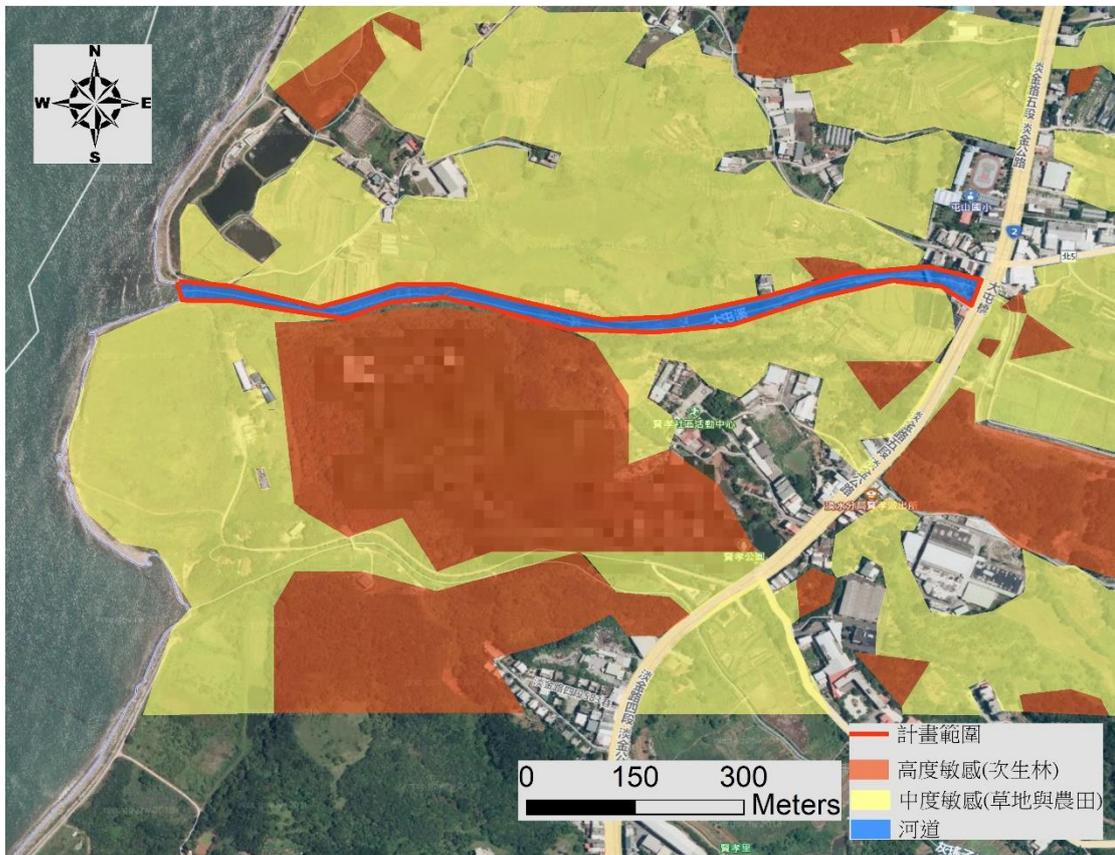
大屯溪生態關注區位圖

生態關注區域係指在工區周邊具有豐富生態資源或生態課題的範圍，生態專業人員應參考包含法定保護區、文獻紀錄、現場勘查結果等重要生態資訊，以圖面呈現工程影響範圍內生態敏感之環境區位，作為工程規劃設計之參考。就這次生態調查的數據與現場觀察看來，大屯溪與八蓮溪預計施工區域皆在河川出海口附近，當地以草地、農田與魚塭為主，地景中間鑲嵌居民住宅，同時有些許防風林存在。故將防風林設定為高度敏感區域，建議施工的區段需遠離高度敏感區段，以減少直接或間接的不良影響。草地農田與魚塭劃設為中度敏感區域，這些區域一直都有人類活動足跡但還保持的一定的自然度，在施工設計階段，需在尋求生態專家會勘與建議，以減少施工對這些區域的不良影響。公司田溪預計施工範圍內周遭為淡海新市鎮的範圍，為新興的高度開發區，雖然公園綠地面積不少，但相對性自然度較低。而剩下少許的林地區塊，提供了動物生活與躲藏的良好地點，為高度敏感區段，施工要遠離高度敏感區段。此溪段施工設計的重點需考量對周遭居民之不便甚至是降低居民生命安全之危害。

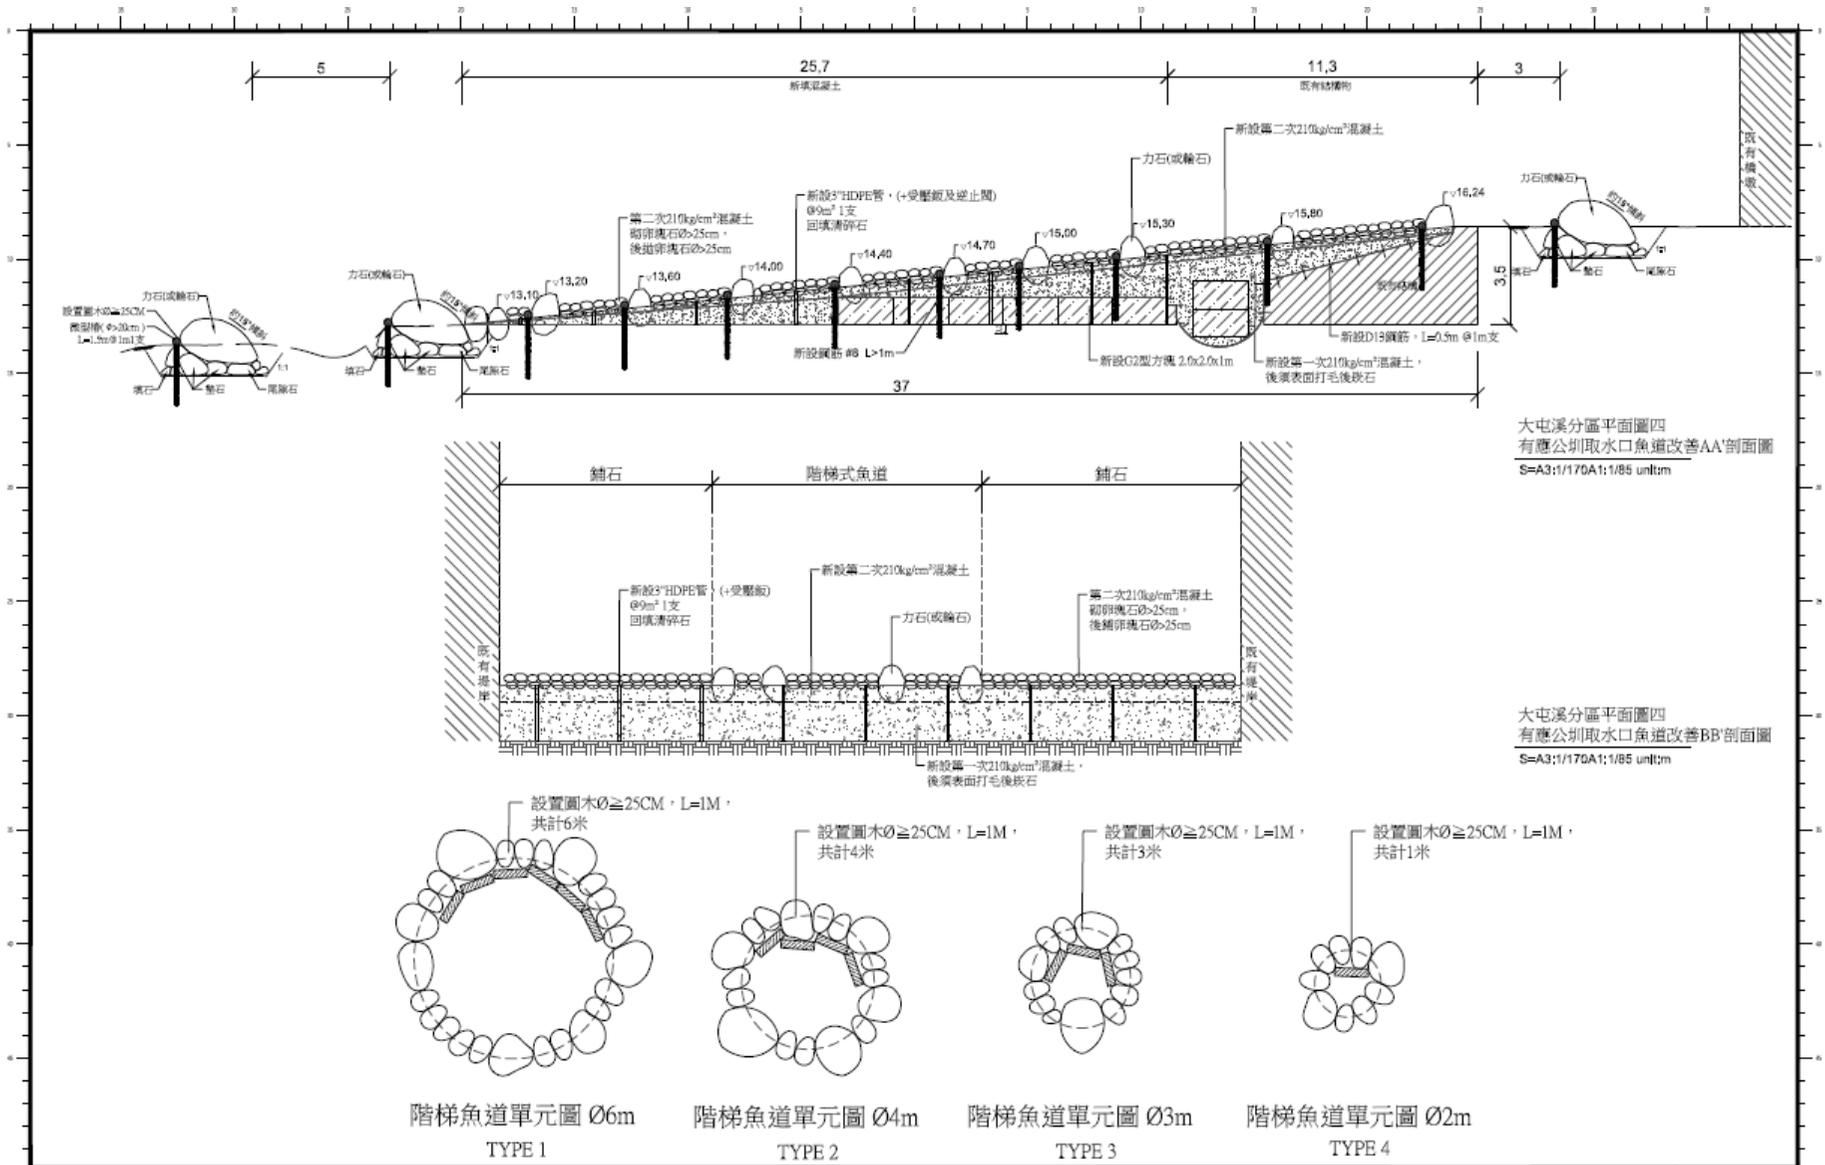
委託單位	新北市政府水利局		設計	設計	吳佩琦	監工	瑞晟技術顧問股份有限公司 Rui Cheng Technical Consultant Co., Ltd.	工程名稱	北海岸河川環境營造計畫		圖面名稱	大屯溪分區平面圖四 有應公圳取水口魚道改善剖面圖		日期	109.05	圖號	A-2-06
	校核	吳佩琦		監製	吳佩琦				日期			圖號

大屯溪分區平面圖四
有應公圳取水口魚道改善AA'剖面圖
S=A3:1/170A1:1/85 unit/m

大屯溪分區平面圖四
有應公圳取水口魚道改善BB'剖面圖
S=A3:1/170A1:1/85 unit/m
