# 資訊公開說明

## 一、 工程名稱：中部科學(后里)園區綠 10-2 溪畔景觀池工程

旱溝排水水環境改善計畫生態檢核報告

### 附錄三、生態檢核工程方案評估分析

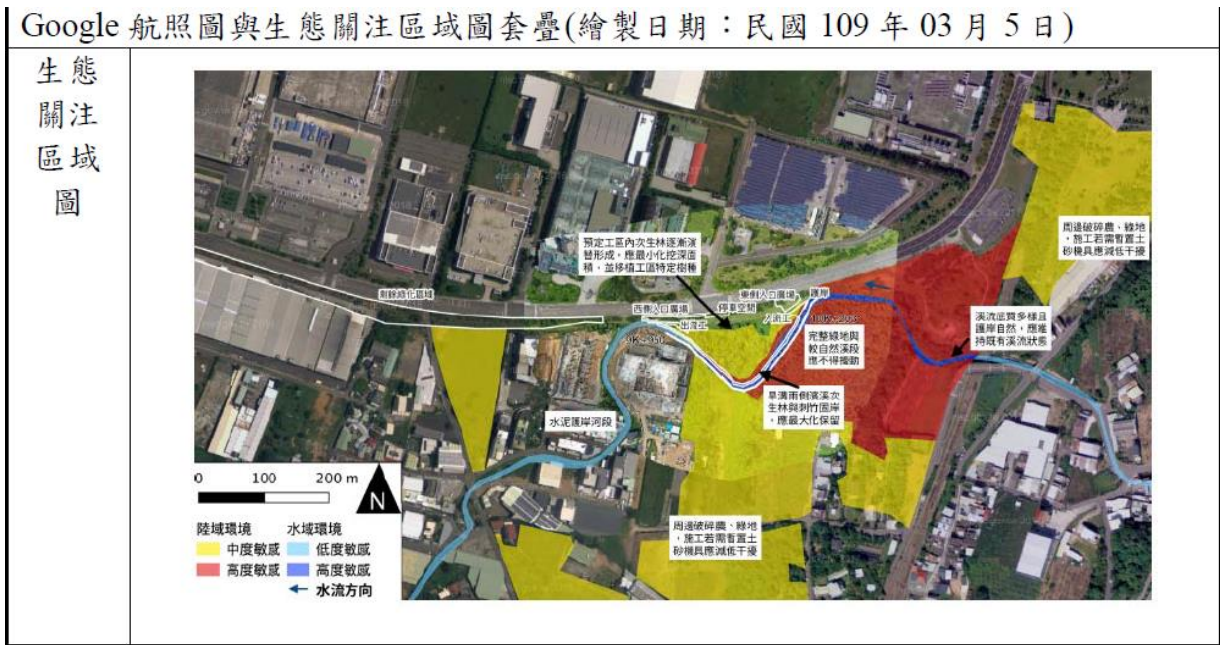
### (一) 生態關注區位圖

1. 迴避：本案位於石虎可能棲地範圍，未來將保留適合石虎棲息之長草區及避免大規模開挖。
2. 縮小：本案內溪畔景觀池開挖，需儘量避免破壞既有次生林及竹叢，將工程範圍降至最小。
3. 減輕：相關硬鋪面設施將降到最低，並以低衝擊工法設計溪畔景觀池、減少人工設施物，以維護生態環境。
4. 減輕：因應石虎出沒之時間，本案將避免於夜間施工。
5. 減輕：旱溝濱溪植被完整，且溪流底質多樣，包括粗細礫石、泥沙等，提供溪流生物多樣的棲息環境。應妥善維持區段內底質多樣性，並減輕工程對水域生物棲地之擾動。
6. 補償：溪畔景觀池規劃設計將以植栽多數原地保留為原則，並儘可能維持現況竹林邊坡，營造水域生態環境。
7. 補償：溪畔景觀池工程規劃需注意動物移動議題，包括避免魚類於洪水後進入溪畔景觀池內無法脫出，以及檢討溪畔景觀池的設計對於動物在池內移動之影響等。因溪畔景觀池鄰近后科南路，實不宜讓野生動物有機會經由溪畔景觀池緩坡移動到近馬路側，恐增加野生動物路死事件發生風險。

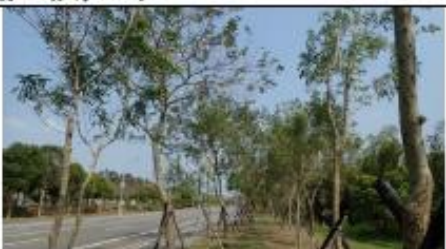
| 上邊坡白雞油行道樹環境照 109.03.02 | 低窪地環境照樟樹群 109.03.04 |

1. 移植前先行斷根，並做好根球細綁以避免土塊脫落。
2. 將白雞油、黃花風鈴木等較小胸徑樹種上邊坡行道樹移至他處，而空出位置給大胸徑樟樹。
3. 保留樟樹原樹形，利用大型吊車於現場作業吊掛至預留滯洪池上邊坡原白雞油等種植位置，避免車輛運送過程損傷及過度修剪。

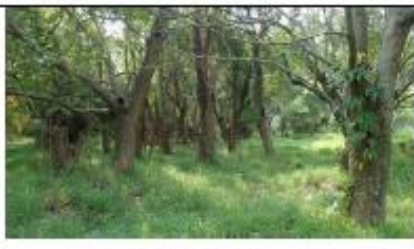
本計畫擬以現有低窪地設置景觀滯洪池，惟現有樹木將予以移植，從生態調查結果顯示，區內野生動物(尤其是哺乳動物)多樣性低，因此對森林性哺乳動物(含石虎)影響較小，但對樹木影響較大，尤其大徑木多集中在低窪處，並以樟樹居多。因此要提高樹木移植後的存活率，則保育對策如下：

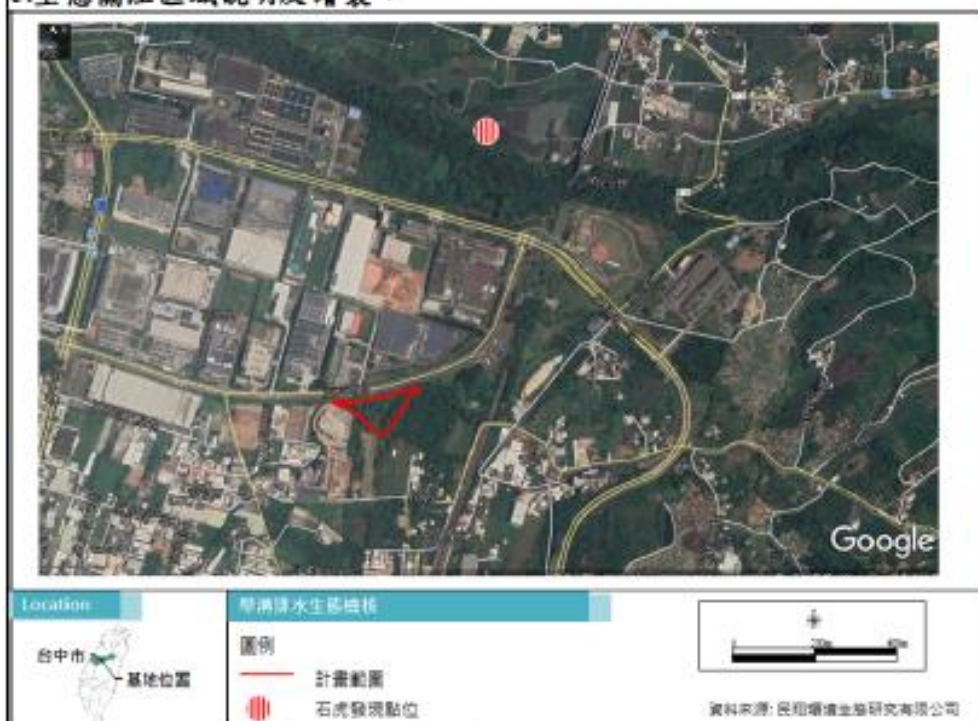
圖 1、鄰近區相關文獻記錄石虎分布圖

| <b>2.棲地生態資料蒐集：</b><br>陸域生態資訊<br>鳥類調查共記錄 7 目 17 科 24 種。<br>哺乳類調查共記錄 3 目 5 科 5 種。<br>兩生類調查共記錄 1 目 3 科 3 種。<br>爬蟲類調查共記錄 1 目 2 科 3 種。<br>蝶類記錄 1 目 5 科 8 種。<br>生態議題<br>依據「大安大甲溪水源聯合運用輸水工程第二階段環境影響評估報告書」(2019<br>年)，石虎發現位置在計畫區北側約僅 600 公尺之樹林(詳圖 1)。 | | | |

石虎發現位置在計畫區北側約僅 600 公尺之樹林，惟本計畫調查尚未發現石虎。

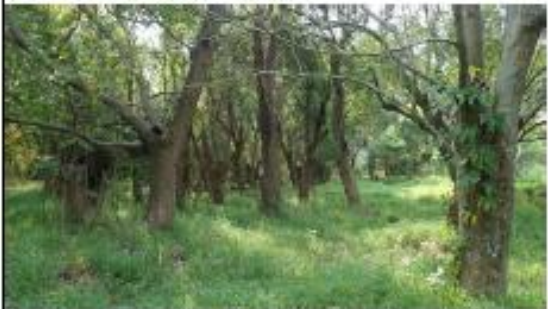
| <p>7.生態保全對象之照片：</p> <p>低窪地大徑木樟樹群</p> | | |

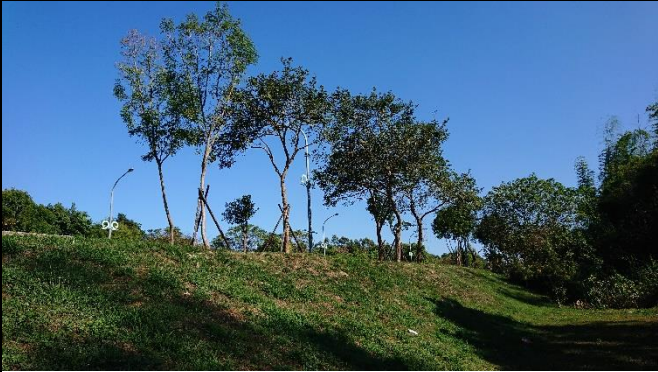
| | 11. 施工前後照片 | <p>施工前</p> |
