頭前溪整體水岸環境營造計畫

新月沙灘(南段)整體景觀環境改善工程

計畫說明會

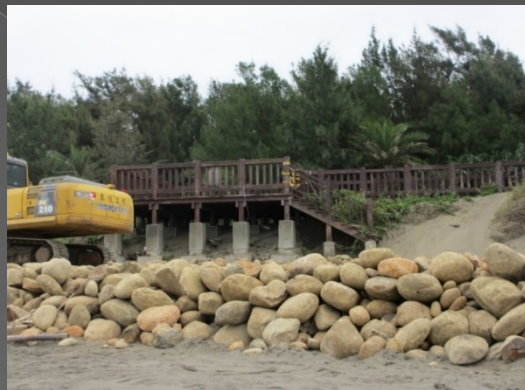
- 二河局緊急搶修填築災修平台(107年)

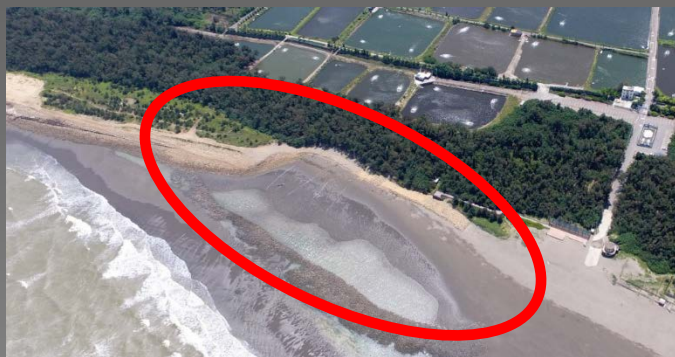
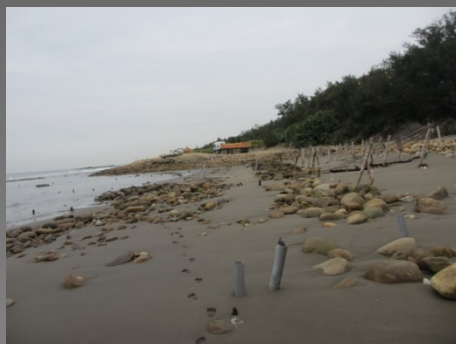
- 108年極端氣候流失沙灘加劇

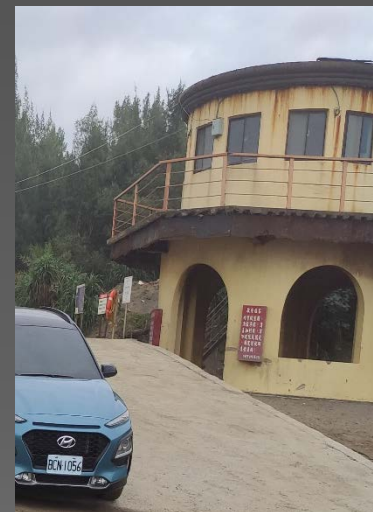
- 設施損壞

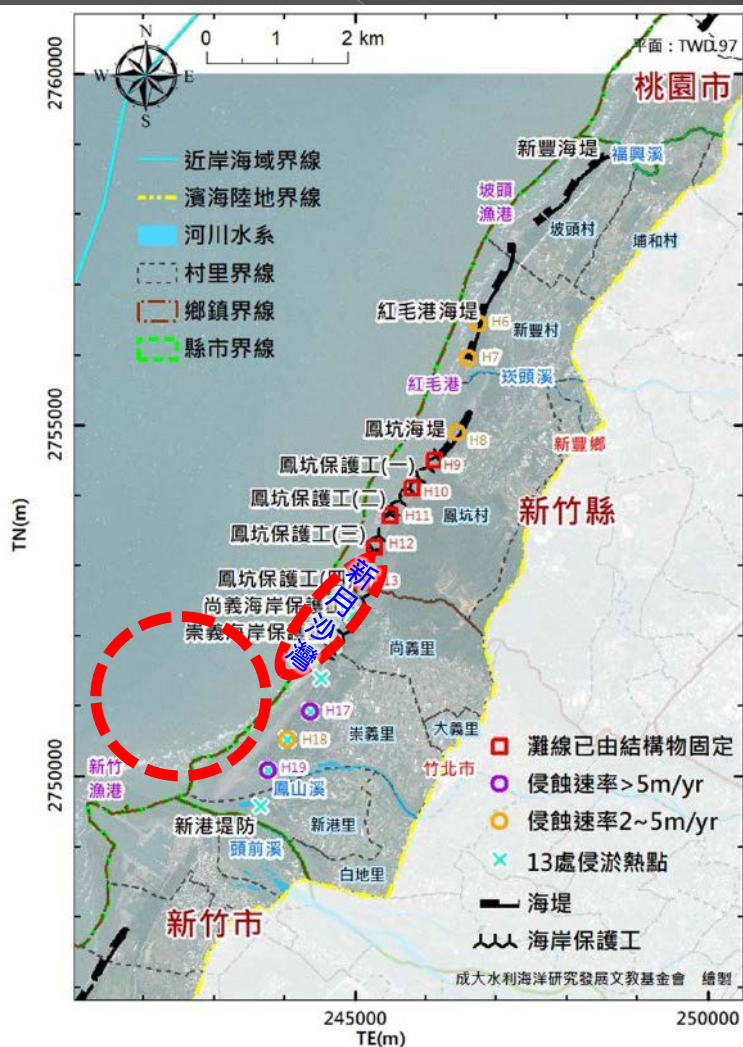
表2-9 新竹縣海岸侵蝕致災風險範圍評估表

冬季季風作用期間新月沙灣以北之侵蝕土方，因海岸波浪與優勢沿岸流營力往南傳輸，受到新竹漁港大型結構物攔阻沿岸輸沙，落淤於新竹漁港附近範圍。

夏季季風作用期間，由南往北之沿岸流受到新竹漁港攔阻，造成頭前溪口無足夠之水動力將土方往北運移，長期以來形成新竹縣海岸北侵南淤之情形，需做海岸防護。

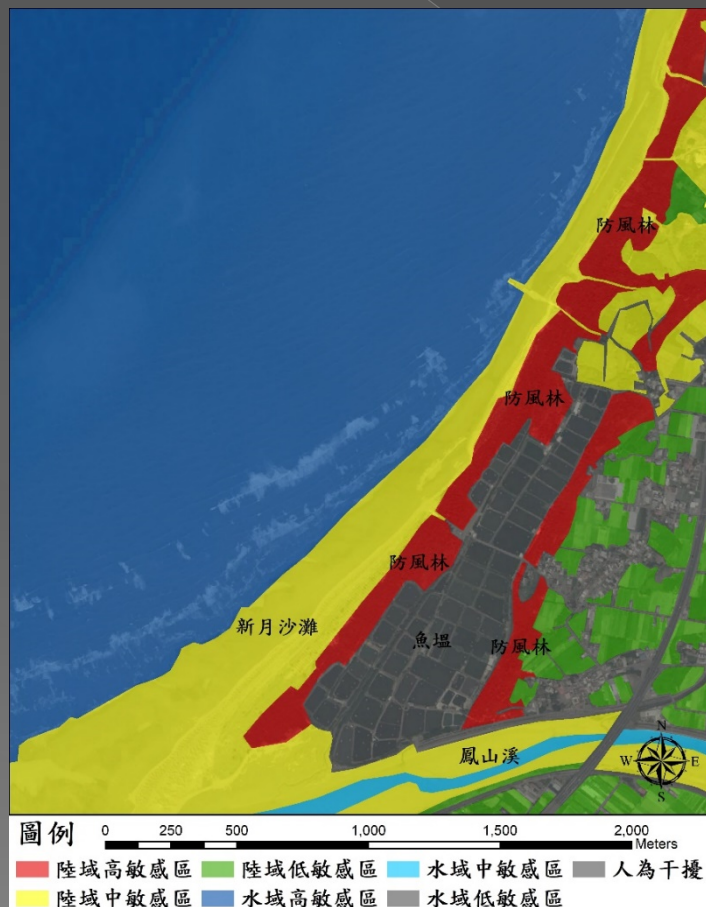
生態關注區圖

本工區不涉及防風林 生態較單純
