### 3.1.2 「八掌溪人行景觀橋周邊環境改善」維護管理階段成果

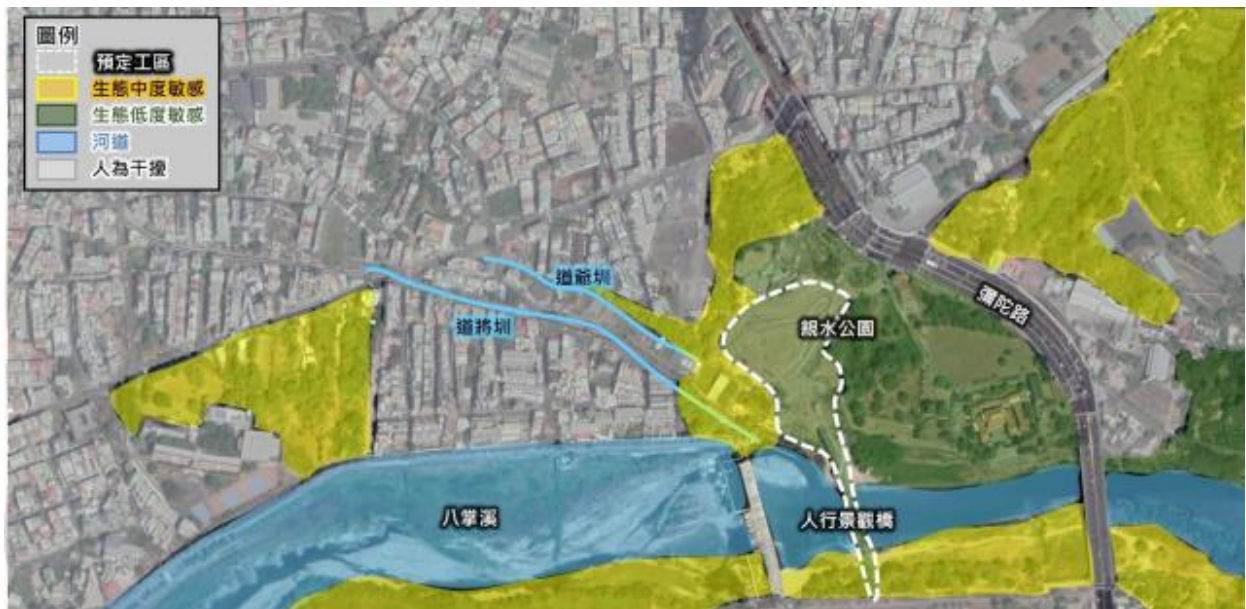
圖 3-8 八掌溪人行景觀橋周邊環境改善生態敏感圖

計畫區原為廢棄墓地、裸露地、草生地、八掌溪濱溪帶、農地、園藝植栽苗圃及竹闊葉混合林，林內植物多有羊蹄甲、野桐、血桐及構樹等先驅物種為主，並有刺竹及少量樹杞及石朴等混生其中，地被植物多有大花咸豐草、象草、大黍、雞屎藤及番仔藤等，多為入侵性植物。計畫範圍緊鄰八掌溪右岸及道爺圳，其中八掌溪主流水量充沛，根據生態資料盤點(詳表 3-21)紀錄有臺灣鬚鱨、粗首馬口鱨、粗糙沼蝦、瘤蟯、臺灣蜆等水生生物棲息其間，兩岸灘地為草生地環境，以象草為主要優勢物種，並有銀合歡零星散布其間。依據施工前生態評析結果，計畫區除原有廢棄墓地，鄰近的竹闊葉混合林、八掌溪高灘地皆具生態敏感性，屬中度敏感度，如圖 3-8 所示。

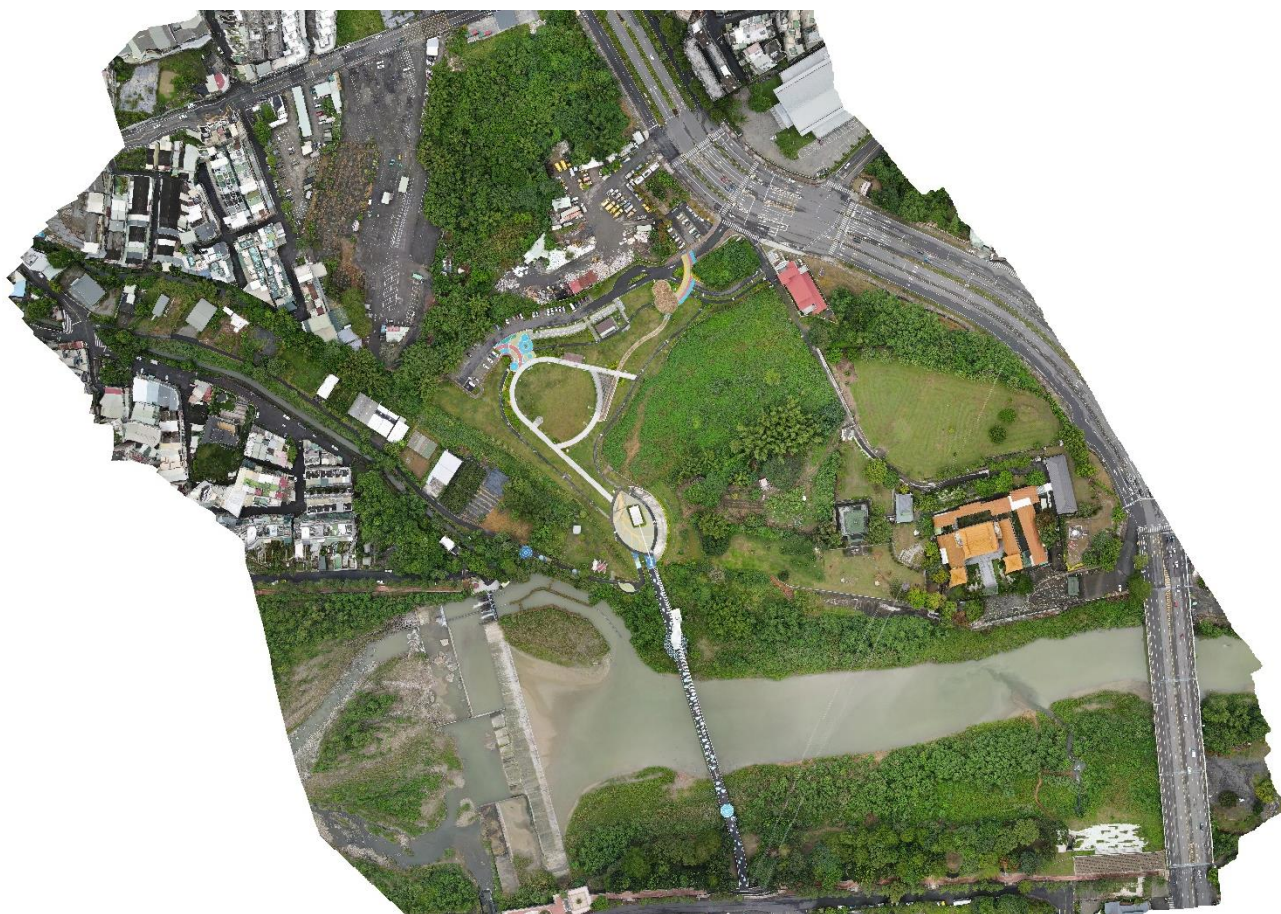
圖 3-9 計畫區空拍影像

檢核團隊於 110 年 10 月 13 日進行本案第一次維管階段生態勘查，111 年 6 月 17 日進行第二次生態勘查，並利用 UAV 進行計畫區空拍(如圖 3-9 所示)紀錄計畫區於維管階段棲地環境及組成、新植喬木、鳥類資源等生態資訊，現地調查所觀察到物種照紀錄如表 3-6 至表 3-9 所示。

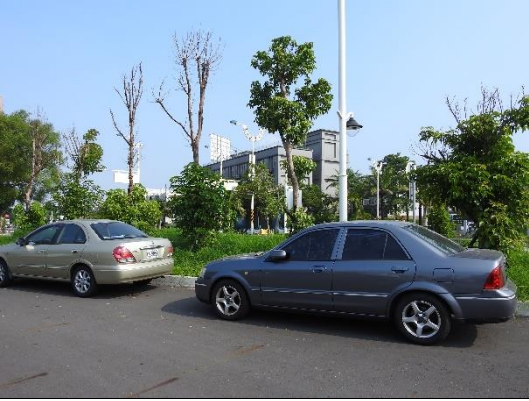
| 茄冬部分植株上部無葉片 | 光臘樹開花 |

| 物種名 | 原生別 | 誘鳥 | 誘蝶 | 生長情形(110.10.13) | 生長情形(111.06.17) |
|---|---|---|---|---|---|
| 茄苳 | 原生 | ● | ● | 部分植株上半部無葉片 | 生長情況良好 |

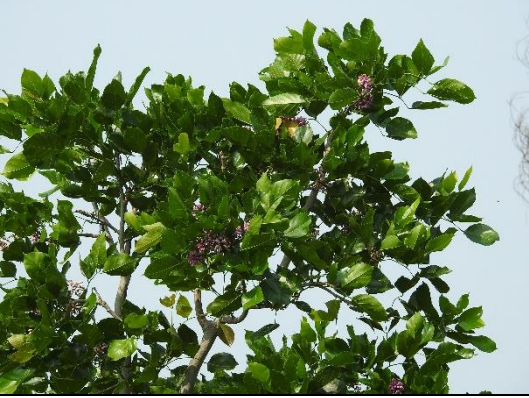
| 水黃皮開花 | 部分垂柳無葉片 |

| 物種名 | 原生別 | 誘鳥 | 誘蝶 | 生長情形(110.10.13) | 生長情形(111.06.17) |
|---|---|---|---|---|---|
| 水黃皮 | 原生 | | ● | 開花，部分植株無葉片 | 生長情況良好 |

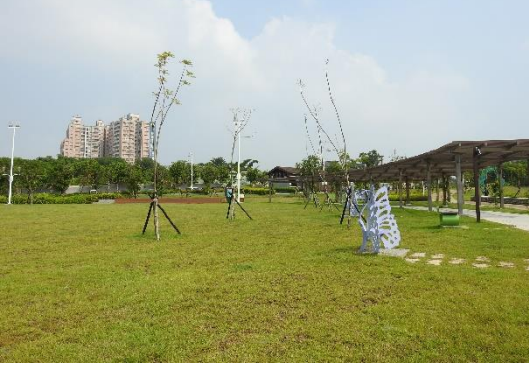
| 藍花楹部分植株無葉片 | 穗花棋盤腳部分植株無葉片 |

| 物種名 | 原生別 | 誘鳥 | 誘蝶 | 生長情形(110.10.13) | 生長情形(111.06.17) |
|---|---|---|---|---|---|
| 藍花楹 | 栽培 | | | 部分植株無葉片 | 生長情況良好 |

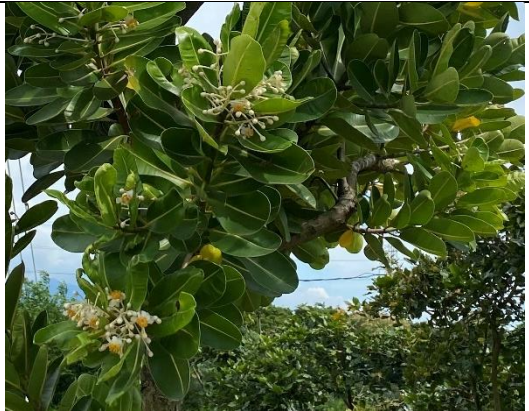
| 瓊崖海棠開花 | 穗花棋盤腳開花、結果 |

| 物種名 | 原生別 | 誘鳥 | 誘蝶 | 生長情形(110.10.13) | 生長情形(111.06.17) |
|---|---|---|---|---|---|
| 瓊崖海棠 | 原生 | | | 生長情況良好 | 開花，生長情況良好 |
