108 年度東港溪魅力河段生態檢核計畫 成果報告

The Ecological Check for the Landscaping Project of Donggang River in 2019

主辦單位:經濟部水利署第七河川局

執行單位: 漢林生態顧問有限公司

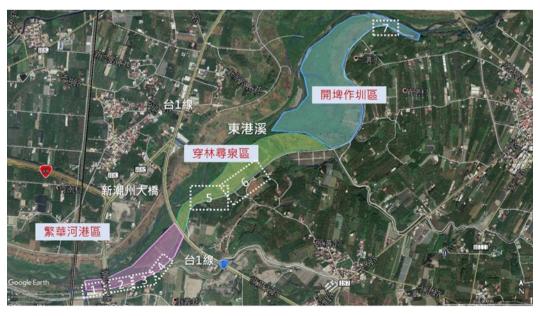
圖 1.2-1、東港溪魅力河段分區示意圖

本計畫範圍位於屏東縣萬巒鄉,沿東港溪左岸高灘地,由潮州 舊鐵橋至萬巒大橋間,規劃三個主題區塊,分別為繁華河港區、穿 林尋泉區及開埤作圳區。其中繁華河港區有四處環境改善工程區域, 編號1至4;穿林尋泉區有兩處環境改善工程區域,編號5至6;開埤 作圳區有一處環境改善工程區域,編號7。各區域相對位置如圖1.2-1 所示。

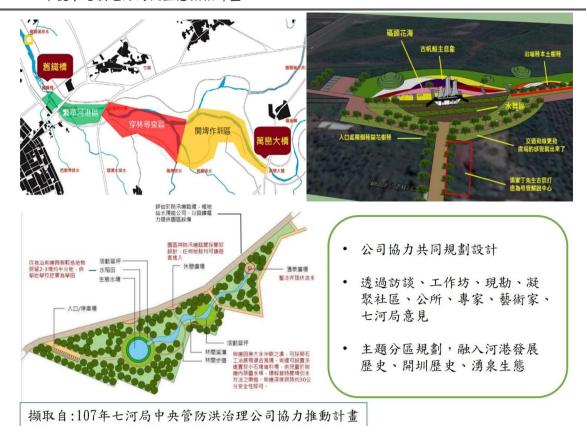
圖 2.1.1-1、東港溪魅力河段環境改善工程規劃

東港溪流域之整治目前已達穩定成效,惟整體環境營造方面仍有改善與加強之空間,水利署第七河川局於106年度辦理「東港溪水環境亮點工程公私協力計畫」及107年度辦理「107年七河局中央管防洪治理公私協力推動計畫」,在基本河防安全獲得確保的原則下,初步整合潮州鎮公所、萬巒鄉公所、三共社區、鹿寨社區以及萬巒社區及第七河川局之意見,於東港溪潮州上游左岸設計出「繁華河港區、穿林尋泉區以及開埤作圳區等主題」的主題設計概念。以此概念以「繁華河港區」為主要執行發展基地,與左岸沿線至萬巒大橋下游,依據前項計畫並檢視其初步構想方案內容,進一步提出務實可行之工程細部設計圖說,研擬工程預算書圖及相關規範,透過公私協力合作之方式,達到河川環境營造與地方民意共識的示範案例(圖2.1.1-1、2)。

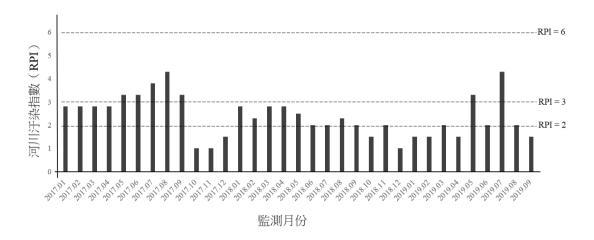
圖 2.2.3-1、環保署潮州大橋測站 2017 至 2019 年河川汙染指數 (RPI)

本計畫區域內有行政院環保署之環境水質監測站:潮州大橋測站,本區域水質評定為乙級。根據2017~2019年間河川汙染指數來看,本區域之河川汙染指數介於1.0至4.3之間,以高溫季節(5月至8月)水質較差(圖2.2.3-1),且大腸桿菌群檢測數值(圖2.2.3-2)在2017年3月及2019年7月份也超出放流水管制標準(200,000或300,000 CFU/100 mL)2倍以上。

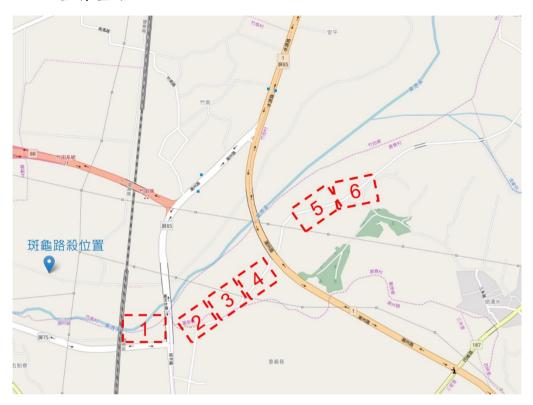
圖 2.3.4-1、本計畫周遭範圍之路殺位置圖

州大橋右岸(竹田鄉),也是計畫第一工區的對岸處,發現有一筆斑龜路殺紀錄(圖2.3.4-1)。這代表東港溪周遭環境仍保有豐富的生物棲地,且道路的設置對此區域內的生物仍有潛在生存壓力。

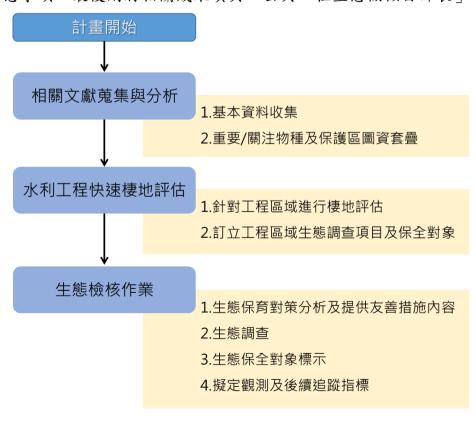
圖 3.1-1、計畫執行流程圖

本計畫執行構想分為三個階段(圖3.1-1)。第一階段進行區域內基本資料收集,包含工程範圍周遭之地理位置、過去生態調查成果、關注物種及其棲地、整體生態環境狀況及關注議題、河川流域概要、流量、水質...等,並將工程範圍與現有保護區或重要/關注對象之分布範圍進行圖層套疊,以釐清是否有生態議題。第二階段先依據「公共工程生態檢核注意事項」,利用水利工程快速棲地評估方式評估各工程區域,並填具「水利工程快速棲地生態評估表」。第三階段則由生態人員先進行生態調查及議題評析,配合設計方案與定本案的生態友善建議,接著由主辦單位邀請工程專業人員、生態專業人員、前期參與規劃之在地NGO以及民眾共同至現場勘查,藉由現況討論既有的生態友善設計方案、生態保全對象及施工應注意事項,最後則將相關成果填具「公共工程生態檢核自評表」。

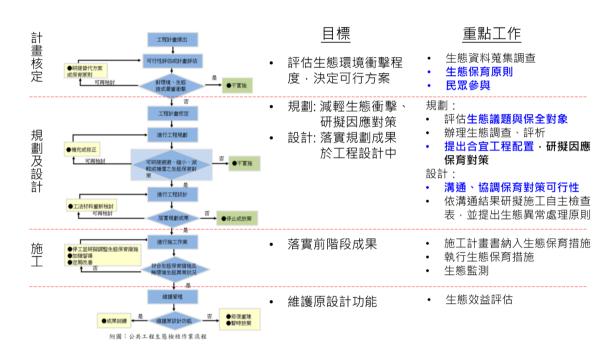
圖 3.2-1、公共工程生態檢核各階段目標及重點工作

依據「公共工程生態檢核注意事項」,工程各階段的目標及重點工作如圖3.2-1,目前「東港溪魅力河段環境改善工程」已完成民眾參與、生態保育原則、提出合宜工程配置、溝通協調保育對策可行性,但缺乏核定階段的生態資料蒐集調查,以及規畫設計階段的生態調查及評析,研擬因應的保育對策及提出施工階段的施工自主檢查表及異常處理原則。針對計畫核定階段、規劃及設計階段需補充之資料,執行方法分別如3.2.1節及3.2.2節所述。

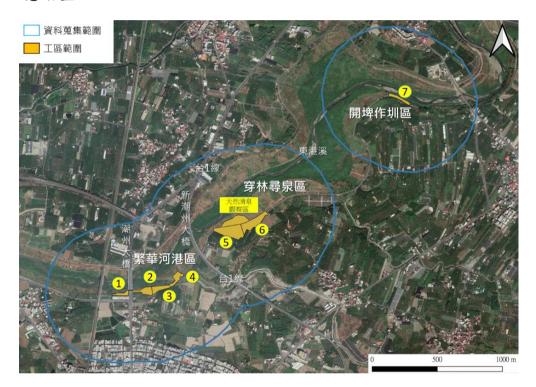
圖 3.3.1-1、計畫範圍生態調查規劃範圍全圖

本計畫範圍有三個主要區塊,分別為繁華河港區、穿林尋泉區 及開埤作圳區,計畫文獻蒐集範圍至少包含第一至第七工區外圍五 百公尺範圍(圖3.3.1-1)。依照工程區域環境特性以及工程棲地營 造規劃,以穿林尋泉區為主要生態調查重點區,其餘工區則進行生 態勘查。

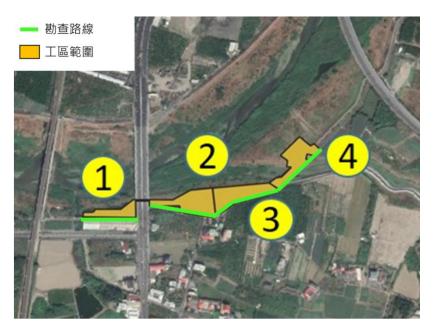
圖 3.3.1-2、繁華河港區生態調查規劃位置圖

(1) 繁華河港區:工區1至工區4,本區域進行工程主要在既有構造物上護岸延伸工程,以生態勘查為主,勘查路線如圖3.3.1-2所示,記錄工區周邊各類棲地內對應之動植物名錄,以及需保全之大樹,提供工程須注意議題及對策建議。

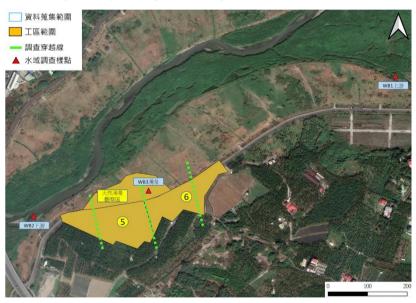
圖 3.3.1-3、穿林尋泉區生態調查規劃位置圖

(2) 穿林尋泉區:工區5、工區6為既有造林區,規劃設置水圳景觀及學田體驗區域,而河道內天然湧泉則設置步道及觀賞區,湧泉生態、圳道生態及林間生態為本區的維護及營造重點,因此將針對湧泉周邊及造林區進行詳細生態調查,包含陸域動物、陸域植物以及水域生物調查。陸域動植物調查穿越線及水域生物調查樣點位置如圖3.3.1-3所示。

為了解本計畫區水域生態狀況,於東港溪鄰近穿林尋泉區工區上游及下游各設置一處水域調查點,並於工區內規劃之湧泉觀察區設置一處樣點,共3點水域調查點(圖3.3.1-3、表3.3.2-1),於每處調查點進行魚類及蝦蟹螺貝類等水生生物項調查,調查方法主要參考經濟部水利署水利規劃試驗所制定之「河川情勢調查作業要點」。

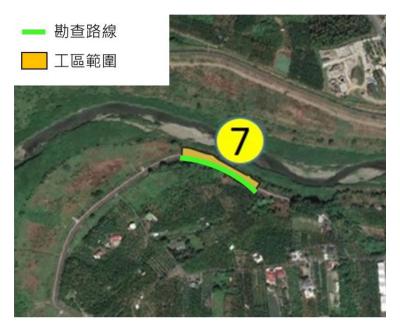
圖 3.3.1-4、開埤作圳區生態調查規劃範圍圖

(3) 開埤作圳區:工區7。本區域進行工程主要在既有構造物上護岸延伸工程,以生態勘查為主,勘查路線如圖3.3.1-4所示,紀錄工區周邊各類棲地內對應之動植物名錄,以及需保全之大樹、稀有植物,提供工程須注意議題及對策建議。

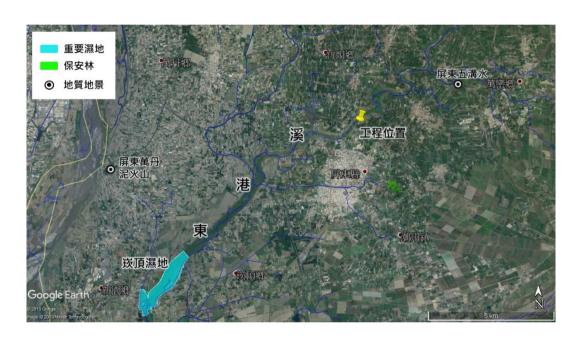
圖 4.1-1、生態保護區圖資套疊結果

將本計畫範圍與法定生態保護區圖資套疊,發現本計畫區域內無法定保護區及重要野鳥範圍(圖4.1-1)。僅在本計畫範圍東港溪之下游約9公里處則是有崁頂濕地,上游有地質地景點五溝水湧泉,南方約3公里處有一保安林,但距離相距甚遠。

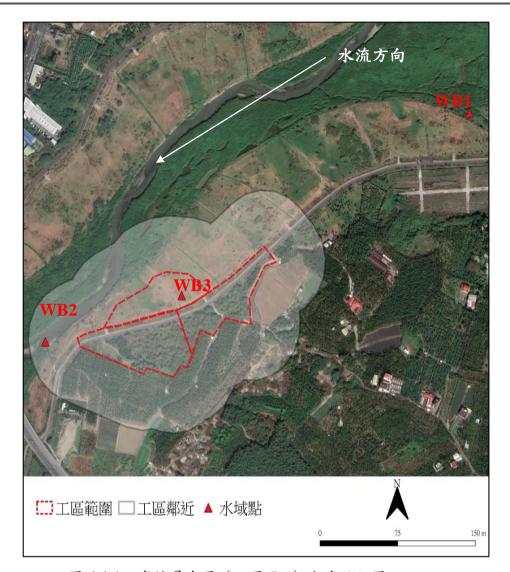
圖 4.4-1、穿林尋泉區 (工區 5-6) 水域點位圖

為了解本計畫區域水域生態狀況,於東港溪鄰近穿林尋泉區 工區上游及下游各設置1處水域調查點,並於工區內規劃之湧泉觀 察區設置1處,共3處水域調查點(圖 4.4-1)。

本樣站為東港溪鄰近穿林尋群區上游處,位於清華圳與東港 溪匯流處,屬東港溪流域中游河段,河道狹窄且水域型態多樣化, 具淺瀨、淺流、深流及深潭等,因清華圳流域注入,水質清澈且多 草本濱溪植被生長,提供水生生物許多棲息空間。

本樣站為東港溪鄰近穿林尋群區上游處,位於潮州大橋與東港溪交會上游 100 公尺處,屬東港溪流域中游河段,河道寬闊且多為深流環境,水域型態較上游單調,因泥質底質,而造成水色灰濁,河道水深且流速快,水生生物多聚集於灘地旁淺潭處。

本樣站位於穿林尋泉區規畫之天然湧泉觀察區,為泉水冒出 後於高灘地上積水所形成的小水塘,因積水環境而造就許多水生植 物生長,但因積水不深,不利魚類棲息,本次調查僅發現少數螺類 分布於此。

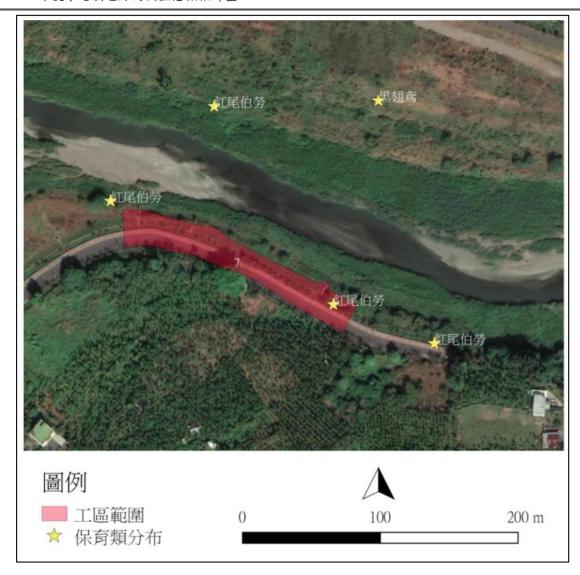
圖 4.5.3-1、開埤做圳區 (工區 7) 關注物種分布圖

工區內環境以帶狀的道路、河堤、公園綠地以及短草地為主,區內人為擾動頻繁,自然度偏低出現的物種不多。工區內哺乳動物僅記錄2種(表 4.5.3-2),均為平地常見的小型食蟲和翼手目;鳥類共 13 種(表 4.5.3-3),常見的種類有白頭翁、白尾八哥、麻雀、紅鳩、斑頸鳩、綠繡眼和燕科鳥類等;兩棲類僅記錄1種(表 4.5.3-4),由於工區內區排水渠道已經乾枯,只有發現黑眶蟾蜍 1 種;爬蟲類僅記錄 2種(表 4.5.3-5),均是適應力強,能棲息於人工環境的種類;蝶類共記錄 9種(表 4.5.3-6),主要是成蟲越冬或全年發生的蝶種,如白粉蝶、鑲邊尖粉蝶、纖粉蝶、黃蝶和藍灰蝶等;蜻蛉目僅有 1 種,工區內區沒有水域環境,加上蜻蛉目成蟲的發生時節已過,因此種類和數量均稀少。保育類物種部分,紅尾伯勞工區內外均出現,黑翅鳶是工區外圍北側東港溪北岸上空的飛越個體(圖 4.5.3-1)。

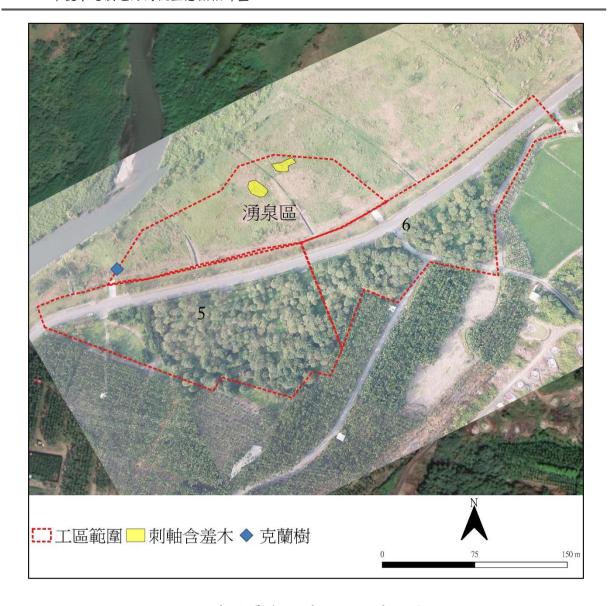
圖 4.6.1-1、穿林尋泉區 (工區 5-6) 植物區位圖

五六區東南側,堤頂道路外另有湧泉區。湧泉區因缺乏割草 而呈高草型態,主要優勢種為巴拉草,其間混生紫花藿香薊、美洲 含羞草、擬大豆、毛蓮子草、金午時花、竹子飄拂草、倒地鈴、狗 牙根、煉莢豆、細葉水丁香、貓腥草、牛筋草、銀膠菊、芒草、野 棉花、毛柱萬桃花、黑板樹等各種植物,須注意本區域內有零星 2 株刺軸含羞木生長(圖 4.6.1-1),將來施工時應一併予以移除。調查 時因逢旱季,不見有明顯湧泉,也未見有其他濕地植物生長。工區 邊界另有一克蘭樹生長,克蘭樹雖非珍貴稀有樹種(圖 4.6.1-1),也 不是大樹,但仍建議予以保留作為將來景觀樹。

本計畫區域內有許多外來入侵種,包含福壽螺、線鱧、銀合歡、刺軸含羞木、銀膠菊、大花咸豐草、紙莎草、蓖麻、大黍、巴拉草等,外來種入侵情況嚴重,且本計畫區域內,幾乎在每處工區均有刺軸含羞木及美洲含羞草出現(圖 4.6.1-1~3、5.4-1)。建議在施工整地階段,一併將外來種植物移除。

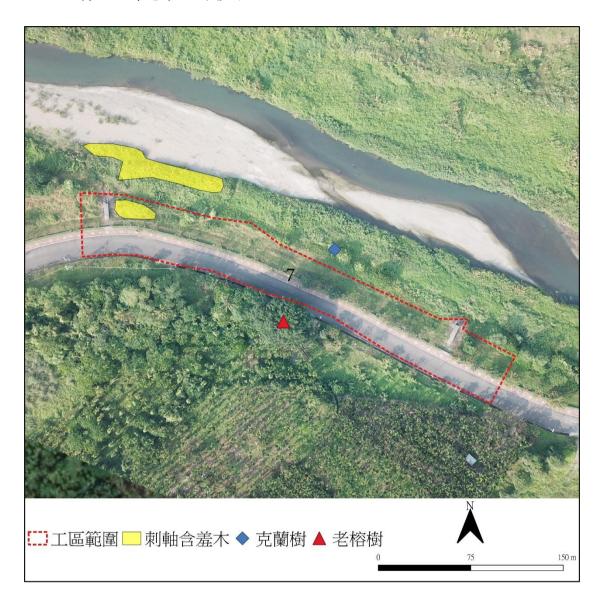
圖 4.6.1-3、開埤做圳區 (工區 7) 植物區位圖

本工區共記錄 24 科 51 種植物。由堤頂道路切分成兩側,南側有一道斜坡綠帶,中有一土地公廟,廟後老榕樹(圖 4.6.1-3) (座標:N22°34'45.45", E120°33'31.27")為本區內唯一老樹,老榕樹旁尚有山黃麻、澀葉榕、構樹、血桐等喬木,樹下種植小蚌蘭及成片竹葉草,整片綠帶整理良好,建議將來工程可將小廟與榕樹周遭綠帶結合作整體規劃,以減少對此斜坡綠帶的破壞。堤頂道路北側主要栽植臺灣樂樹、間植廣東油桐、黃花風鈴木、火焰木、黑板樹為綠美化樹種,綠帶北邊斜坡主要為高草型態,仍以巴拉草為優勢種,間雜象草、小花蔓澤蘭、菁芳草、香澤蘭、貓腥草、

美洲含羞草、南美蟛蜞菊、含羞草、盒果藤、牛筋草、水蜈蚣、白茅等陽性先驅草本植物並有 2 塊刺軸含羞木族群(圖 4.6.1-3),建 議施工時應予一併移除。

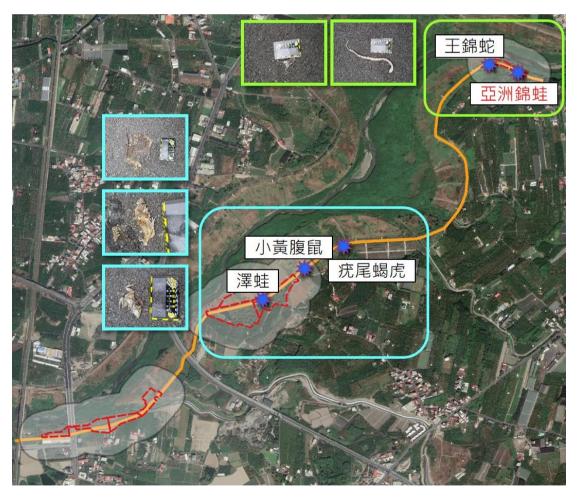
圖 4.7-1、道路路殺物種位置圖

本計畫路殺調查於 108 年 10 月 31 日進行,總共發現 4 目 4 科 4 種,分別為澤蛙 2 隻、王錦蛇 1 尾、疣尾蝎虎 1 隻及小黃腹鼠 1 隻(表 4.7-1),本計畫範圍隻水防道路因道路旁設有涼亭提供遮陰,成為鄰近地區居民平時休閒運動之場所,車流量多集中在午後氣溫較涼爽的時段,調查發現之物種多集中於穿林尋泉區及開埤做圳區(圖 4.7-1),推測因穿林尋泉區附近有大面積種植檳榔,農民貨車經常出入有關,而開埤做圳區則是因工區內有一土地公廟,民眾參拜而使車流量增加,未來建議可設立告示牌並降低速限。本次調查物種均為一般平地地區常見之物種,並未發現特有種及保育類物種。

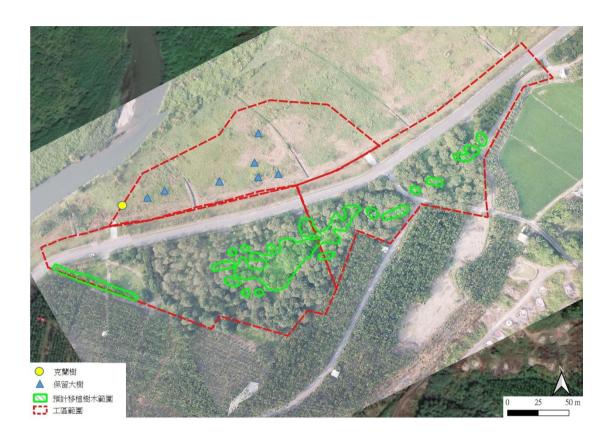
圖 5.2-1、移植及保留大樹圖

本計畫在穿林尋泉區(工區 5 及 6)規劃將進行樹木移植, 其移植範圍如圖 5.2-1 所示,建議於移植前至少 90 天先進行斷 根,並於施工前完成工程範圍內大樹之移植。在本區域的動物調 查中,發現工區 5 及 6 樹林區樹棲型鳥類的種類及數量都明顯較 多,並有特有種鳥類小彎嘴畫眉穿梭在湧泉區與官倉埤圳森林園 區域間。為了維護原本人造林的生態功能,建議於施工前、中、 後監測林間鳥類棲息利用狀況與動物利用狀況調查,且於大樹移 植後,進行移植養護工作。

在工區 5 及 6 的湧泉觀察區,規劃設置臨水步道供遊客觀察 泉水湧出狀況,但目前草地植被過高,且濱水區域多有大樹存 在,建議可適度清除樹下植被,但保留大樹,未來可提供遮蔭 處。另外,在湧泉觀察區靠近水防道路邊緣有一株克蘭樹(圖 5.2-1),為原生樹種,雖並未達大樹階段,但此樹種因花朵與果實十 分具有特色,建議值得保留。 官倉埤圳森林園區中央會施作生態池及水圳系統,需在施工前先完成最佳動線規劃與限縮施工區域,以維持非移植樹木之樹冠完整性;若有無法迴避之情形,應按照正規樹木修枝作業方式進行。

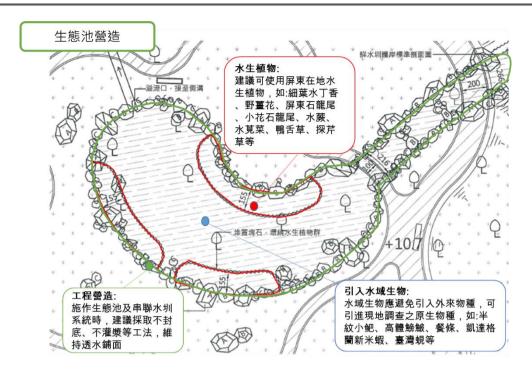
圖 5.3-1、生態池營造建議圖

穿林尋泉區之官倉埠圳森林園區(工區 5 及 6)的設計中,規劃將施作兩處生態池及串連的水圳系統,施作方式建議採取不封底、不灌漿等工法,維持透水鋪面。營造生態池時,建議生態池與周遭圳道之濱水區域可以同時種植挺水與沉水之水生植物如:細葉水丁香、野薑花、屏東石龍尾、小花石龍尾、水蕨、水莧菜、鴨舌草、探芹草等,以提供多層次水域生物的棲息、覓食與躲藏空間。並在完工後待水質穩定及水生植物生長狀況良好後,再適度引入現地調查之原生魚蝦貝類,如:半紋小鲃、高體鰟鮍、餐條、凱達格蘭新米蝦、臺灣蜆,以營造完整生態環境。

生態池及圳道施作過程中,均要避免引入外來種(動物及植物均須注意),完工後建議進行水域生物調查,以追蹤生態池及 周邊水圳營造成效。

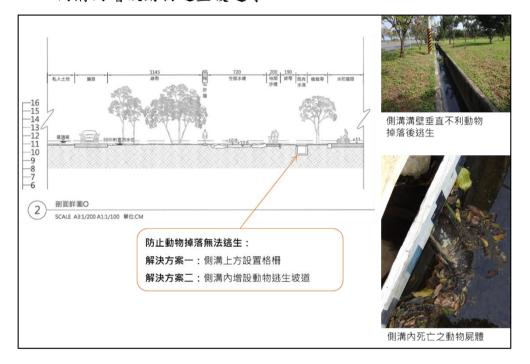
圖 5.6-1、既有道路側溝改善建議圖

本計畫工區周邊道路既有側溝為垂直三面光設計、其高度約100 公分,此高度對於野生動物來說相當不友善,調查期間有發現 疑似哺乳類動物溺死於其中。

建議可將既有側溝新增生態友善設施,如側溝上方設置格柵或內溝內增設動物逃生坡道等。
