卑南溪石山堤段基礎改善工程

規劃設計階段生態檢核報告

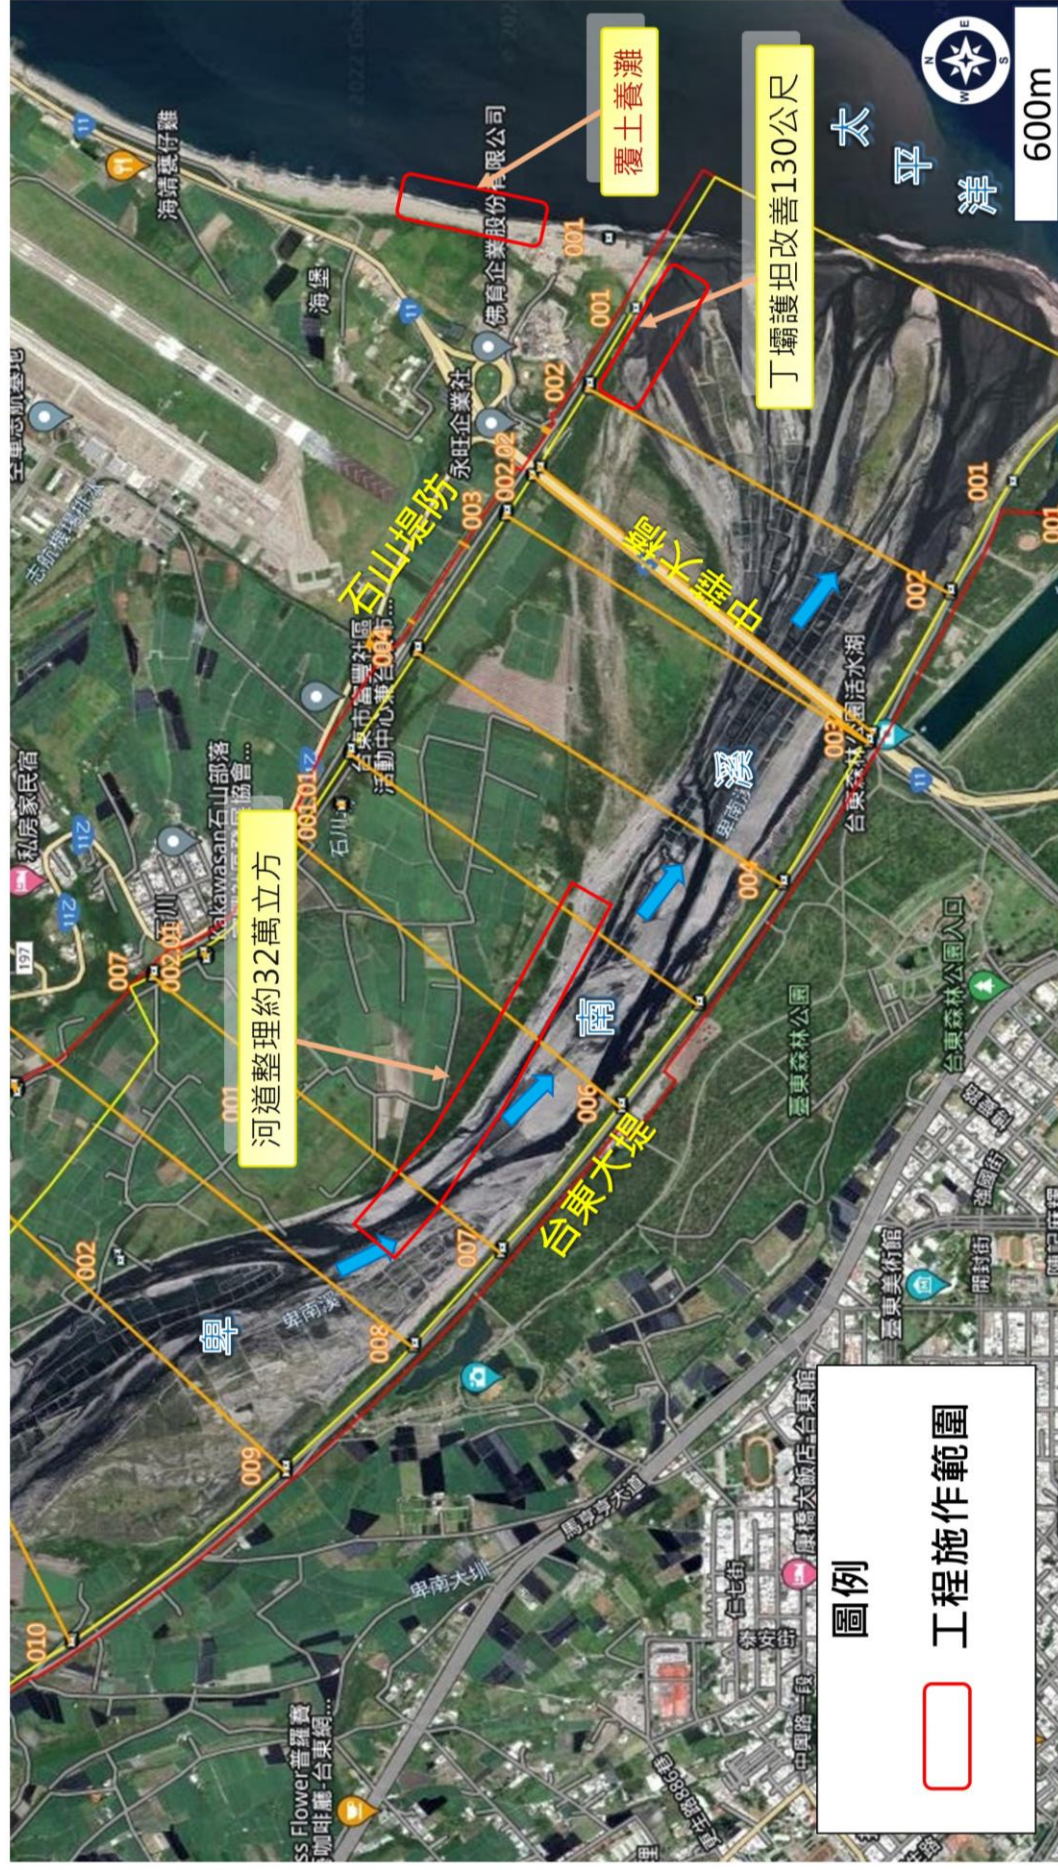
立方，另考量石山堤防堤尾護坦丁壩長年洪水沖刷受損，於堤尾辦理護坦工改善 130 公尺，並以前項河道整理土方進行培厚，多餘土方則置於卑南溪口北側海岸養灘。本工程範圍與配置如圖1-2，工程設計圖說如圖1-3至圖1-6。

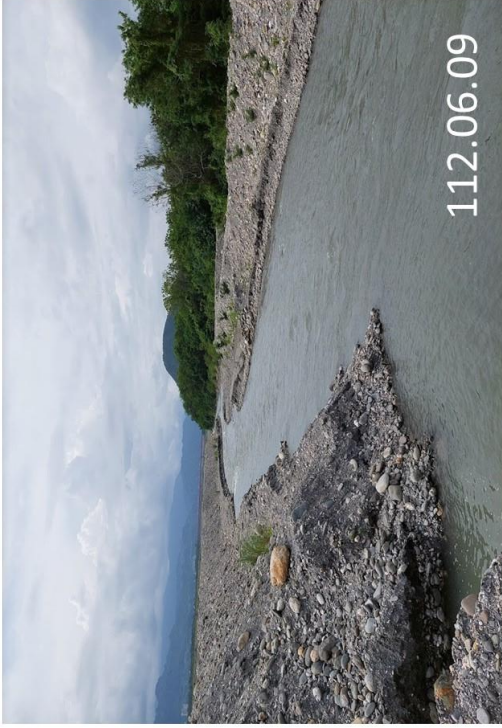
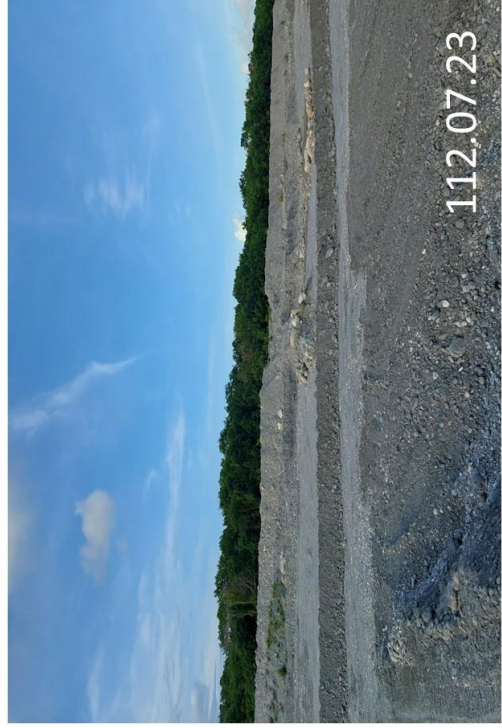
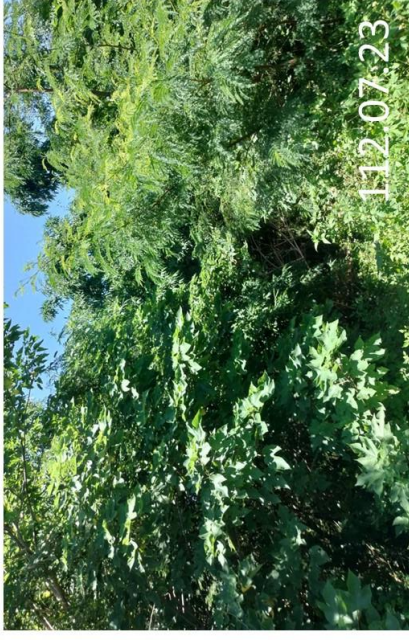
圖 2-4 河道整理工區-棲地空間分布圖與現地影像紀錄

河道整理工區位於本河段之左岸，右岸正進行臺東大堤基礎改善與河道整理工程，因此目前主流路已導流至左岸，水域保留多元底質，形成淺瀨、淺流、岸邊緩流等水域棲地型態，紀錄有花嘴鴨於水流較緩處活動；水域周邊之高灘地因目前正進行河道整理，呈現裸露狀態，但仍保留大塊石、礫石、卵石等底質，並紀錄有小燕鷗、燕鵲於高灘地活動，或於上空飛翔，推測其應有利用本河段高灘地繁殖育雛之行為；左岸闊葉次生林已常見之陽性喬灌木為主，以銀合歡最為優勢，另紀錄有血桐、構樹、山黃麻等，於臨農田側之林地邊緣，紀錄有環頸雉、烏頭翁、褐頭鷓鴣、灰頭鷓鴣等鳥類活動。

D. 左岸次生林，鄰近農田側，主要以陽性先驅樹種為主，並紀錄有環頸雉、烏頭翁等鳥類活動。

E. 左岸次生林，鄰近農田側，主要以陽性先驅樹種為主，如構樹、血桐、山黃麻、銀合歡等。

A. 本河段右岸正進行台東大堤改善工程，目前水路導流至左岸，水流平緩，紀錄有花嘴鴨活動。

B. 本河段河道已進行整理，高灘為平整裸露狀態，於高灘地紀錄有燕鴿、小燕鷗活動。

C. 目前水路導流至左岸，高灘地仍保留大塊石、礫石、卵石等多元底質。左岸次生林以銀合歡為優勢。

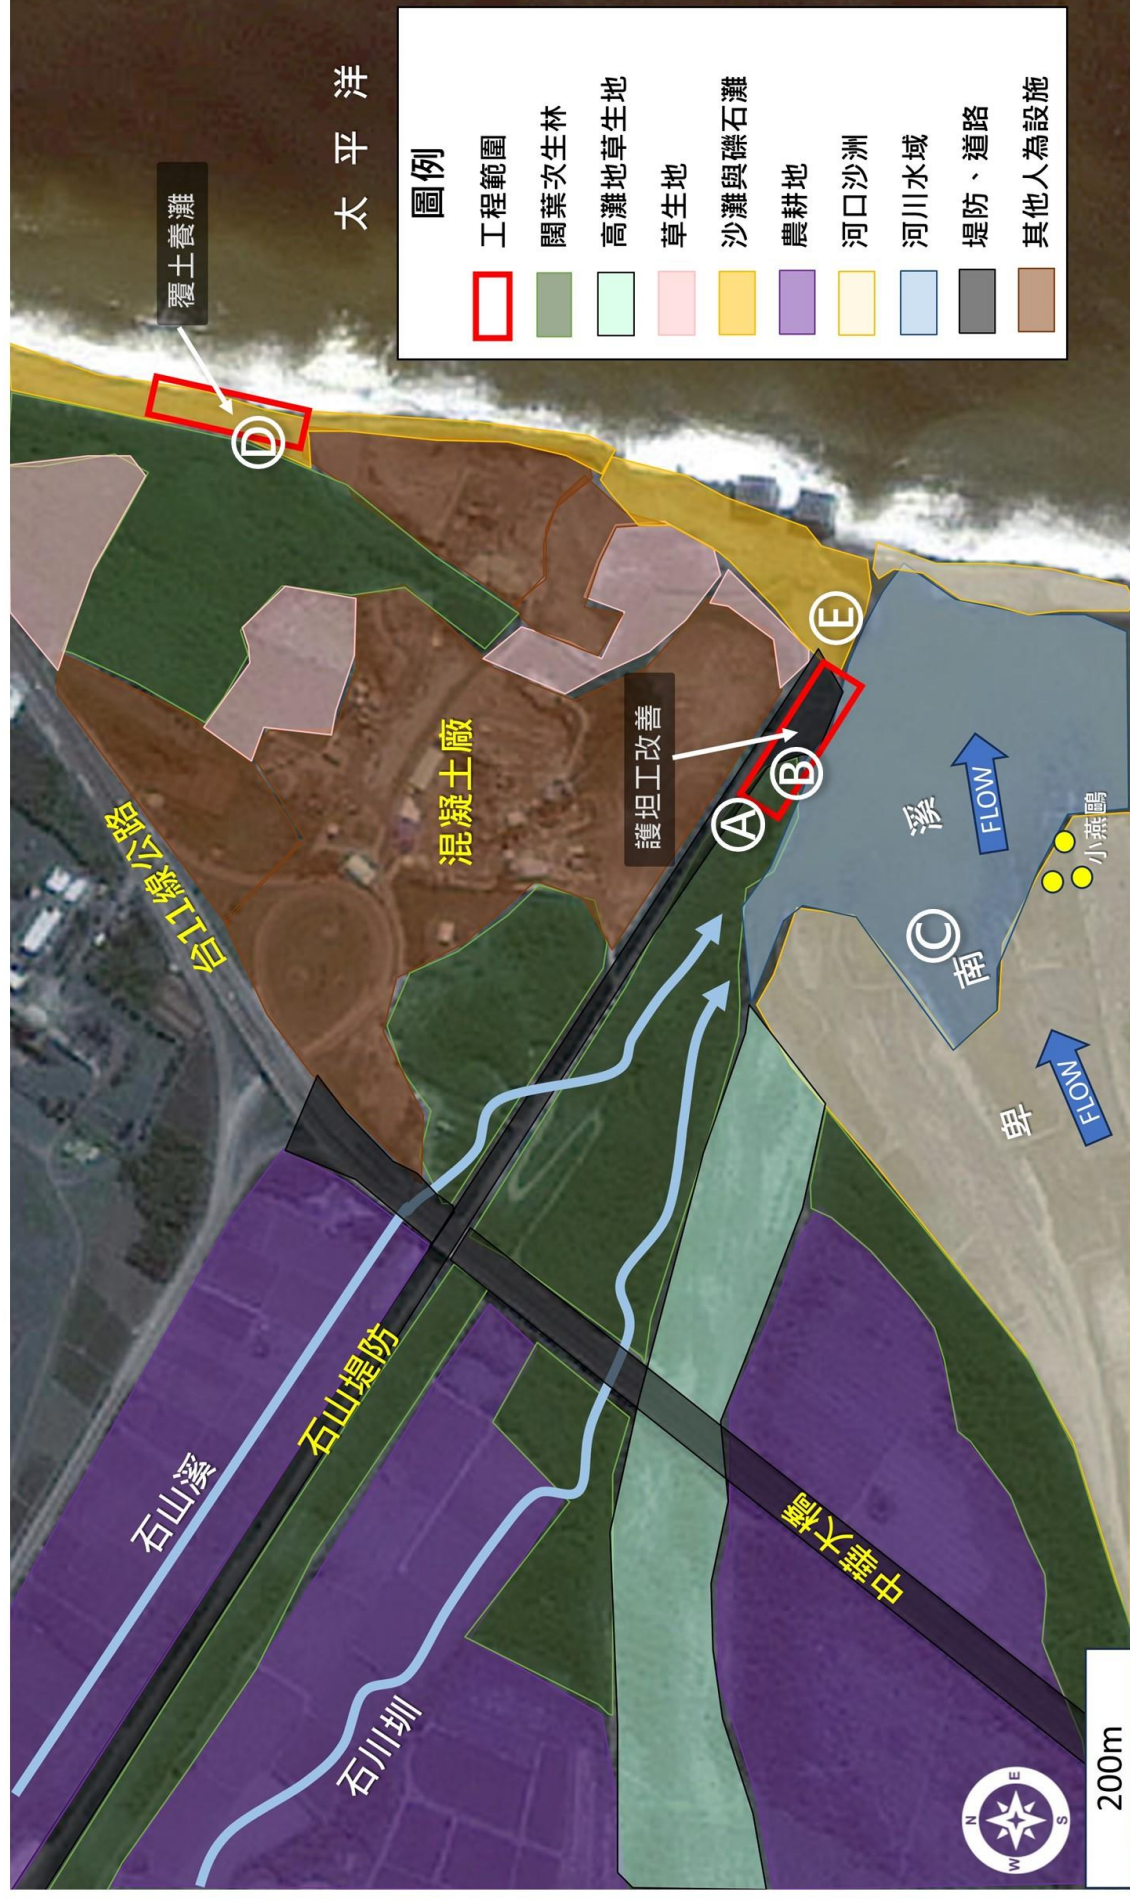
圖 2-5 堤防基礎改善工程-棲地空間分布圖與現地影像紀錄

堤防基礎改善工區位於卑南溪口，堤頂環境有植被覆蓋，主要為草本之大花咸豐草、大黍、馬鞍藤，以及木本之木麻黃、銀合歡等；堤防基礎之異型塊已裸露且沉陷，卑南溪主流、石川圳與石山溪之溪水匯流與此處，形成深潭之環境；河口與海岸交界為沙灘與礫石灘環境，主要植被為馬鞍藤、海埔姜、大黍等，灘地上紀錄有沙蟹科之洞穴；遠離堤防靠近河心處，為大面積之沙洲泥灘地，紀錄有鷺科鳥類於泥灘地上覓食，亦紀錄有小燕鷗於河口上空飛翔；北側預計養灘處，目前為裸露沙灘，並有礫石、卵石、漂流木散佈於海灘。

D. 養灘位置目前為裸露沙灘，並有礫石、卵石、漂流木散佈於海灘。

E.河口沙灘與礫石灘環境，主要植被為馬鞍藤、海埔姜、大黍等，灘地上紀錄有沙蟹科之洞穴。

A. 堤頂草本植被以大花咸豐草、大黍、馬鞍藤為主，木本主要為木麻黃、銀合歡等。

B. 堤防基礎之異型塊已沉陷，此處水流較緩，形成深潭，濱水處主要為大黍、大花咸豐草，以及木麻黃。

C. 卑南溪河口有多處沙洲泥灘地，可見鷺科鳥類於灘地上覓食。

| 類別 | 評估項目 | 棲地評估結果 | |
|---|---|---|---|
| | 8.堤岸穩定度 | 左6(良好)<br>右5(普通) | 工程範圍河段左岸為石山堤防，堤尾部分之基礎受溪水冲刷，異型塊已裸露沉陷，水岸有草生植被與喬木生長；右岸為天然形成之高灘地沙洲，無植被生長。 |

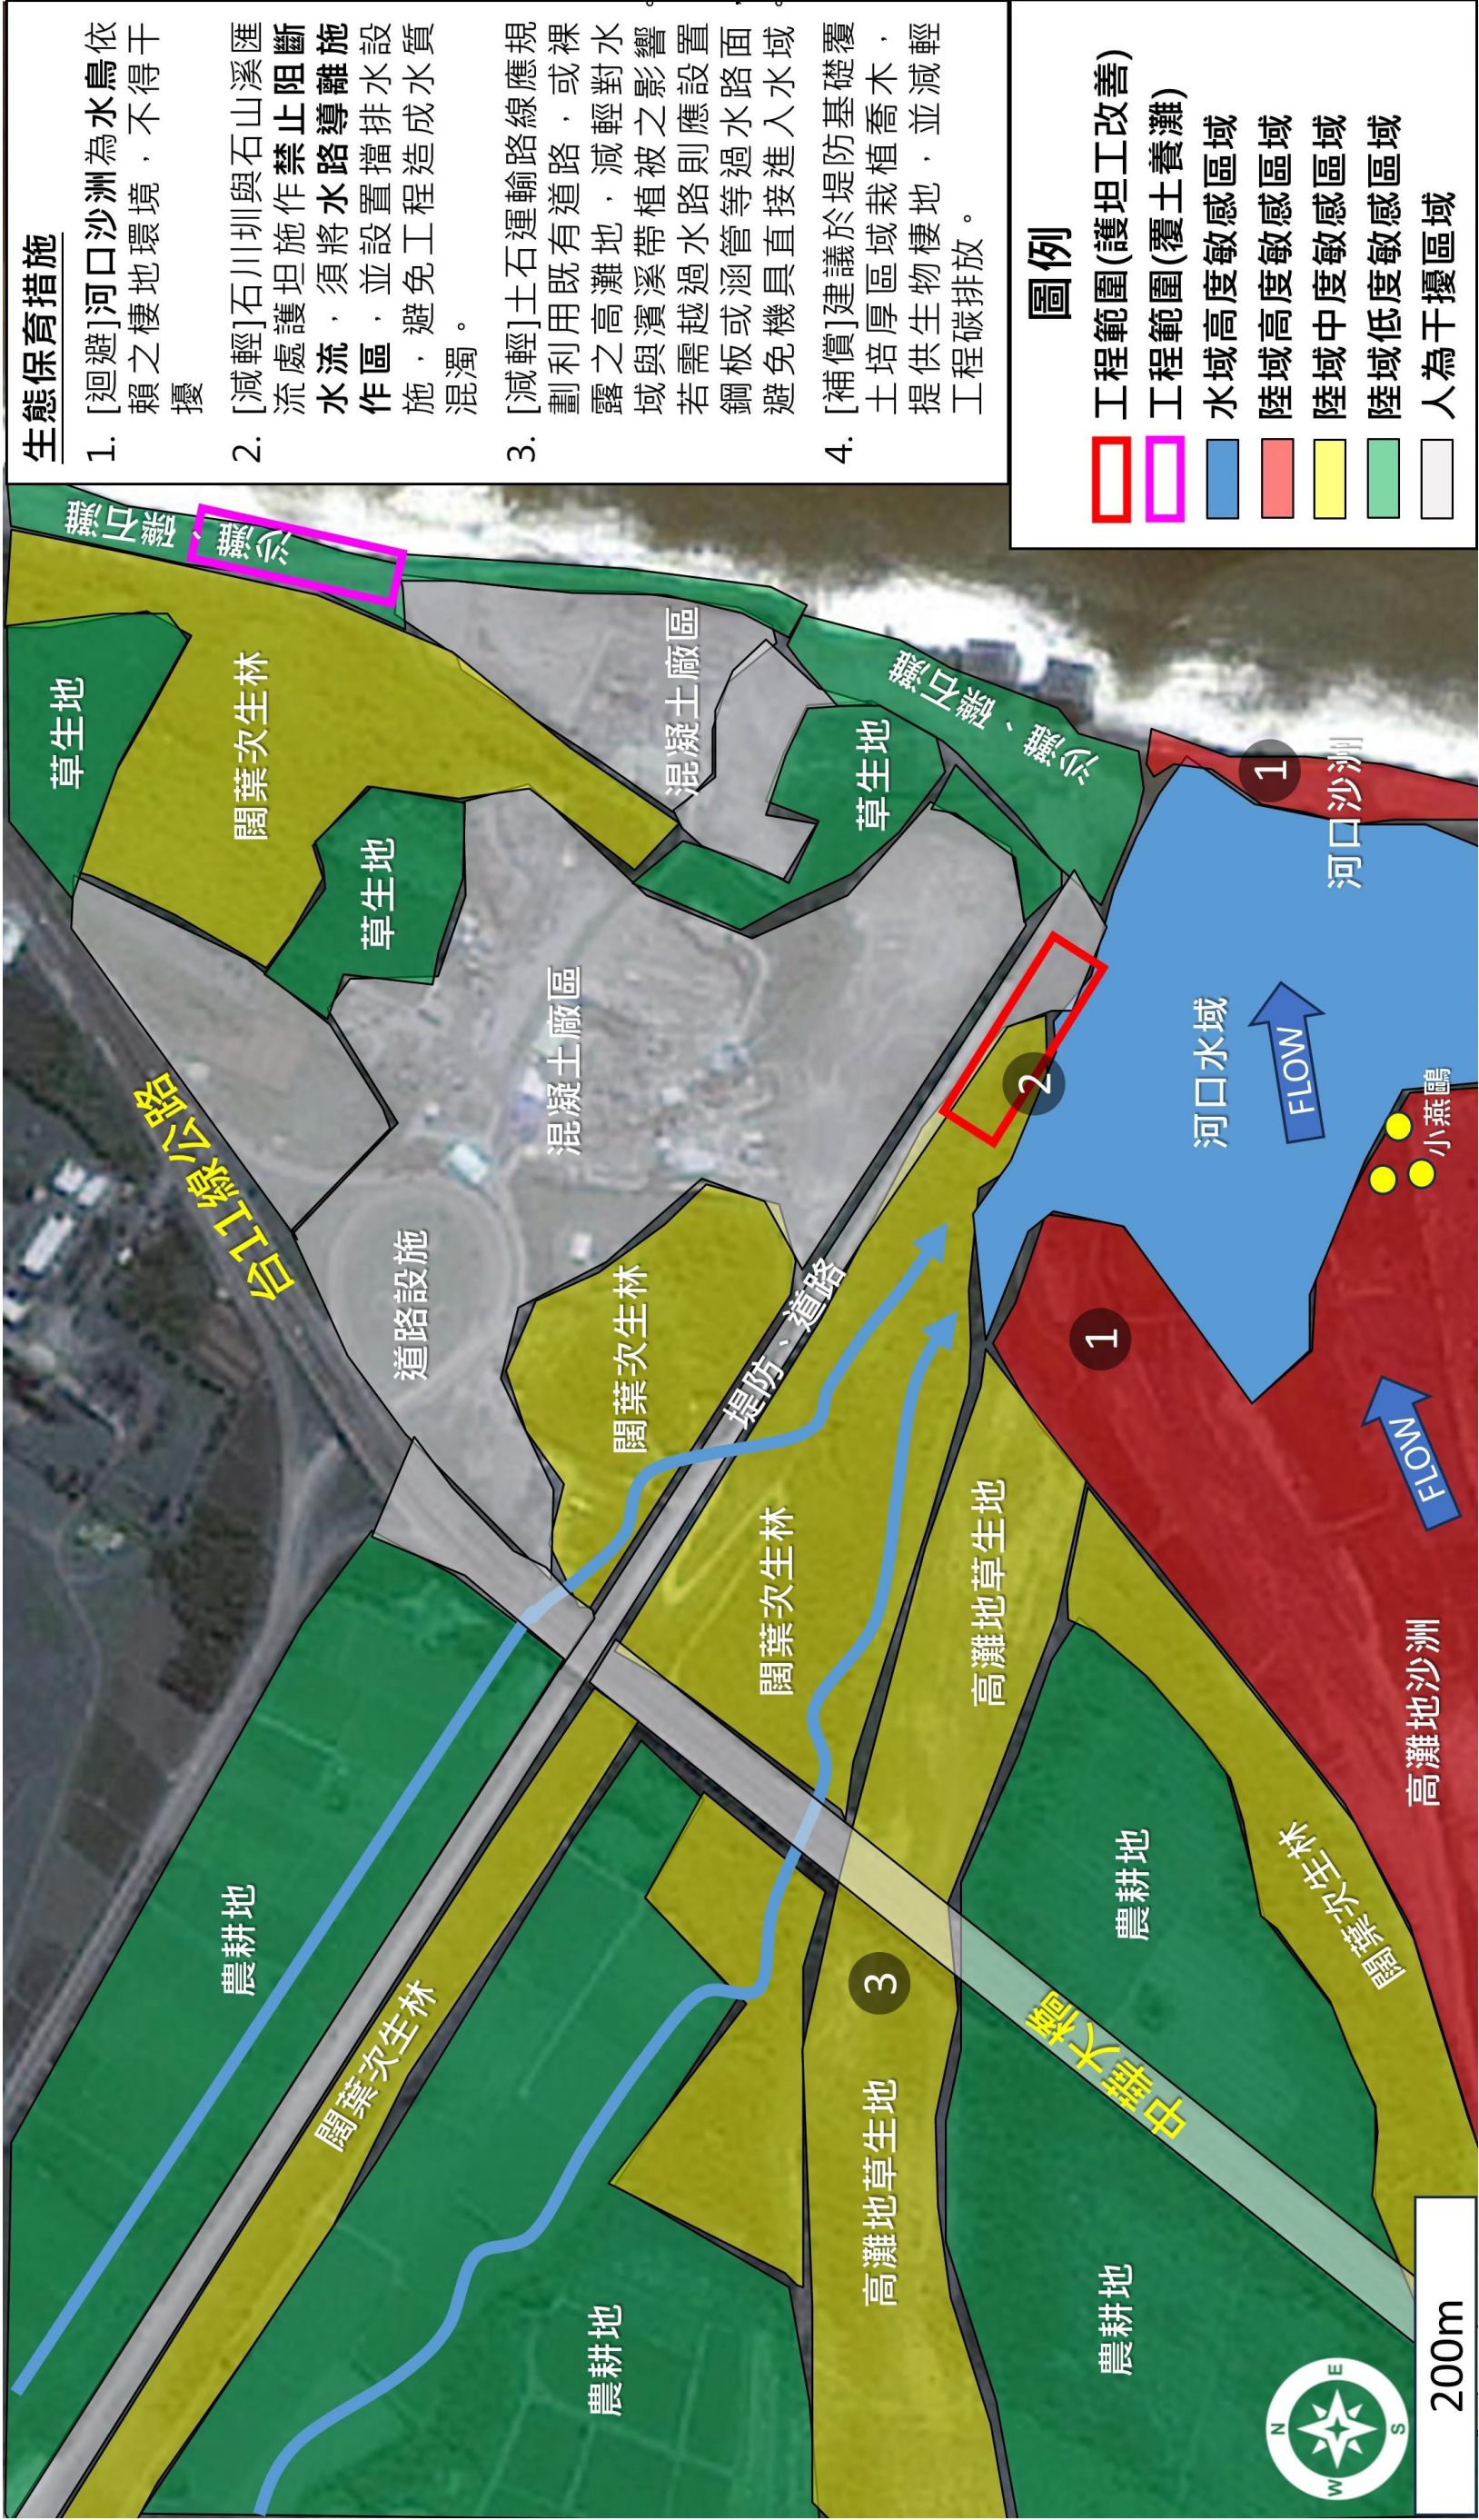
圖 2-7 堤防基礎改善工區-生態關注區域與生態保育措施平面圖

本區域出海口水域為深潭環境，應為水域生物之重要棲地，列為

水域高度敏感區域，工程應儘量避免干擾，若堤防基礎施作無法避免干擾水域，則應先進行水路導流措施及設置擋排水設施，隔離施工範圍與水域，減輕影響

河口沙洲為水鳥重要棲地，避免受工程影響，列為陸域高度敏感區域；河岸闊葉次生林與高灘地草生地，主要為常見先驅植物，可能為河畔鳥類棲息利用，雖受部分擾動，仍具有生態價值，列為陸域中度敏感區域；其餘裸露之沙灘或高灘地、農耕地等，則列為陸域低度敏感區域。

| 生態議題及生態保全對象 | 生態影響預測 | 生態保育措施 | 策略 |
|---|---|---|---|
| [關注議題]<br>河畔植生復育 | 本處河畔為木麻黃、銀合歡等植被，工程可能造成對既有植被造成影響。 | 建議於堤防基礎覆土培厚區域栽植喬木，提供生物棲地，並減輕工程碳排放。 | 補償 |

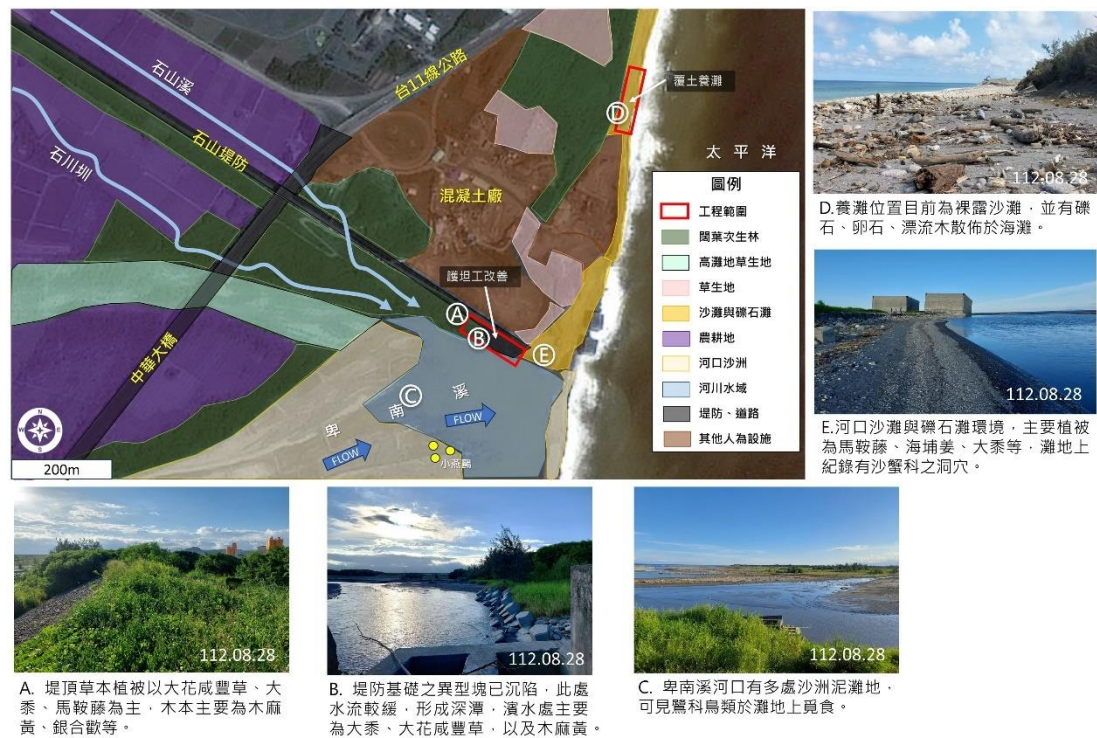
圖 1-2 堤防基礎改善工區棲地現況

堤防基礎改善工區位於卑南溪口，堤頂環境有植被覆蓋，主要為草本之大花咸豐草、大黍、馬鞍藤，以及木本之木麻黃、銀合歡等；堤防基礎之異型塊已裸露且沉陷，卑南溪主流、石川圳與石山溪之溪水匯流與此處，形成深潭之環境；河口與海岸交界為沙灘與礫石灘環境，主要植被為馬鞍藤、海埔姜、大黍等，灘地上紀錄有沙蟹科之洞穴；遠離堤防靠近河心處，為大面積之沙洲泥灘地，紀錄有鷺科鳥類於泥灘地上覓食，亦紀錄有小燕鷗於河口上空飛翔；北側預計養灘處，目前為裸露沙灘，並有礫石、卵石、漂流木散佈於海灘。
