卑南溪流域

整體改善與調適規劃(1/2)

工作執行計畫書 簡報

黎明工程顧問股份有限公司

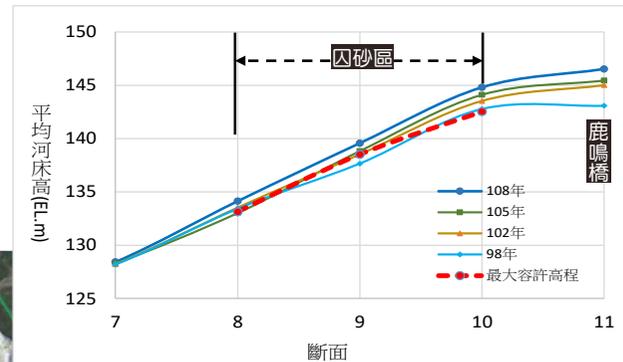
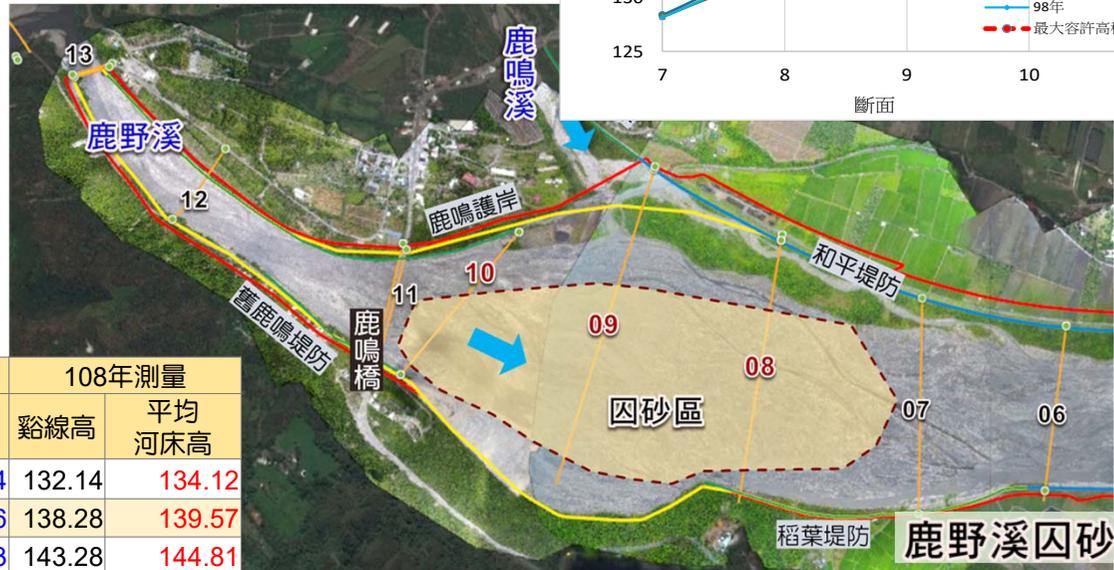
鹿野溪凹砂區

- 斷面8~10明顯淤積，河床高(EL134.12~144.81m)已超過安全凹砂界線與最大容許凹砂高程(133.14~142.53 m)

D. 鹿野溪囚砂區

- 河床淤積已超過最大容許囚砂高程，有疏濬或河道整理之必要
- 左岸有農水署沿鹿鳴護岸築土堤，穿越鹿鳴溪出口導水至平和圳
- 鹿鳴護岸107年局部崩落，堤後有農田與房舍等保全對象，已於基礎佈設修復丁壩保護
- 惟導水路與丁壩位置重疊，且容易受大水冲刷流失，影響平和圳取水

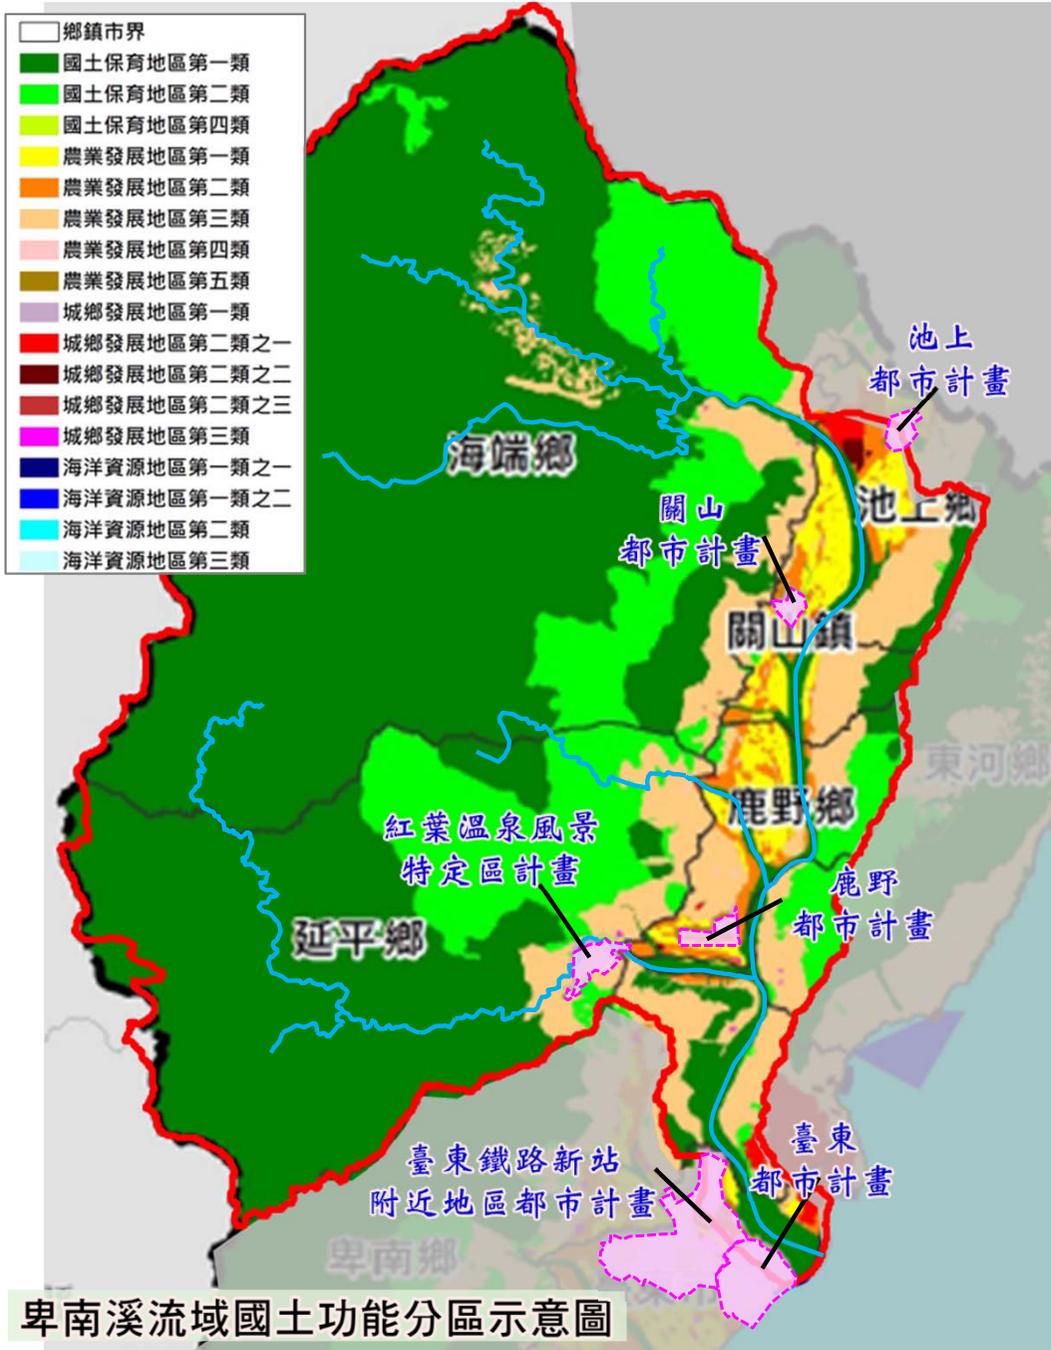
卑南河流域國土功能分區示意圖

- 臺東縣國土計畫於110年4月公告實施，依國土計畫法將取代現行區域計畫
 - ✓ 流域範圍多屬國土保育地區及農業發展地區
 - ✓ 卑南溪主支流河道兩側及西側山坡地多為國土保育地區
- 無重大開發計畫及明顯土地使用變更

- ◆ 淹水區位國土功能分區多為農業發展地區第一、二類
- ◆ 屬優良農業生產環境，應以確保糧食安全為原則，積極保護重要農業生產環境及基礎設施，並避免零星發展

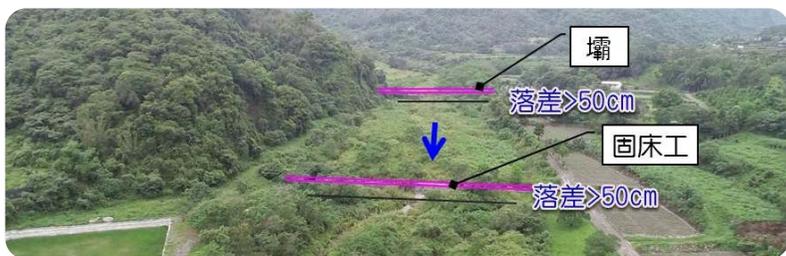
固床工落差太大(加典溪)

- **橫向構造物阻隔(攔河堰壩或固床工)** 影響棲地環境，使珍貴稀有物種數量減少
- 卑南溪主支流，如嘉豐溪、鹿野溪等設置**較高的混凝土護岸或堤防**，生物不易跨越
- 道路邊溝及灌溉渠道易造成生物阻隔及迷失
- ➔ **亟待建立友善環境**，使縱橫向生態廊道能夠通暢並擴展，擴大廊道從濕地(如興富濕地)至淺山地區，利用周邊農地延伸，串聯縱谷地區森林廊道，使國土綠網環境得以推動實現

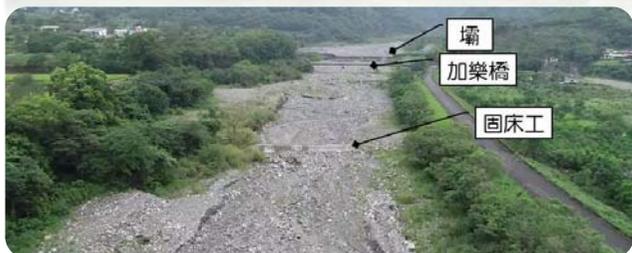
固床工落差太大(加鹿溪)

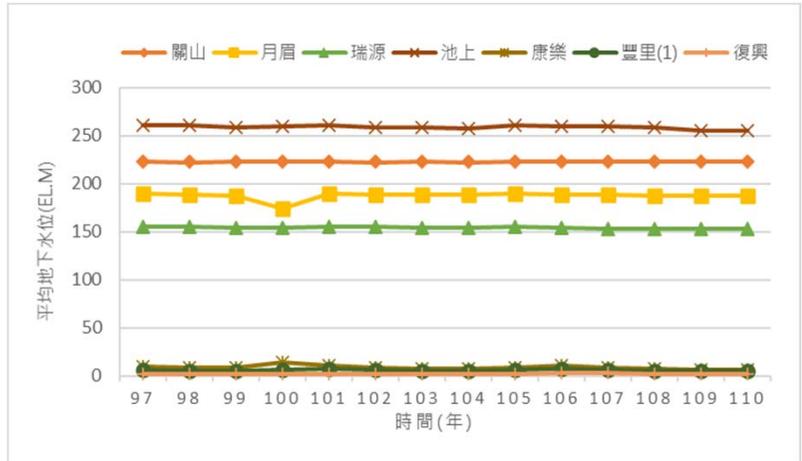
觀測站歷年地下水位變化圖

鄰近地下水觀測站歷年平均地下水位記錄一覽表

- 豐枯季明顯，於11月至隔年5月之枯水期時，加上取水需求，故於**枯水期常有斷流情形**
- 卑南溪**沿線濕地**，如**興富濕地**，其水源來自地下水，**水位受到鄰近農民灌溉用水影響**
- **濕地水位降低，生態系統受到衝擊，造成物種難以存活**
- ➡ **各區地下水位下降幅度不同，濕地受影響地下水及灌溉取水影響，需各單位協調取水量及範圍**

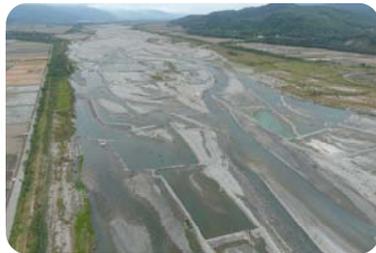
水覆蓋工法抑制揚塵

- 卑南溪流域揚塵造成空氣汙染問題嚴重，不僅影響環境遮蔽視線外，還阻隔了人與水親近
- 近年透過「梯田式水覆蓋工法」及「綠覆蓋」得到良好的抑制效果
- ➡ 揚塵抑制需持續進行，避免海灘揚塵或大陸砂塵暴影響親水意願
