110~111 年度臺東縣政府生態檢核暨相關工作計畫開口契約

一、金樽漁港環境營造計畫-自然生態保育工程-維護管理階段生態檢核

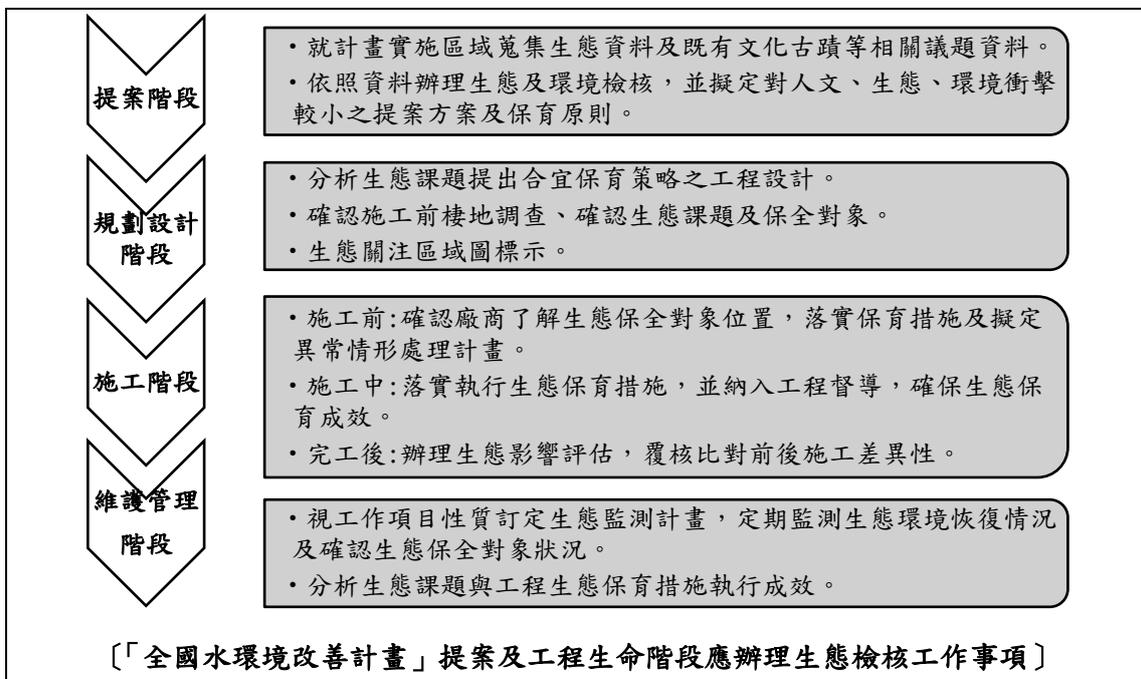
圖 2 「全國水環境改善計畫」提案及工程生命階段應辦理事項

本章節主要描述於各計畫週期所進行的生態調查及生態檢核作業的執行情形。依照行政院公共工程委員會於 108 年修正的「公共工程生態檢核注意事項」(工程技字第 1080200380 號函修正, 原名稱「公共工程生態檢核注意事項」), 並配合「全國水環境改善計畫」第六次複評及考核小組作業會議所提供之「全國水環境改善計畫」提案及工程生命週期各階段應辦理之生態檢核、公民參與及資訊公開事項表, 分為提案階段、規劃設計階段、施工階段以及維護管理階段等四個階段進行應執行的生態檢核工作項目。各有透過現場勘查、棲地評估、文件回顧、以及生態關注區域圖的繪製, 分析該計畫範圍之生態環境現況資訊, 提出相關保育及工程建議, 各階段生態檢核工作內容概述如下圖所示。

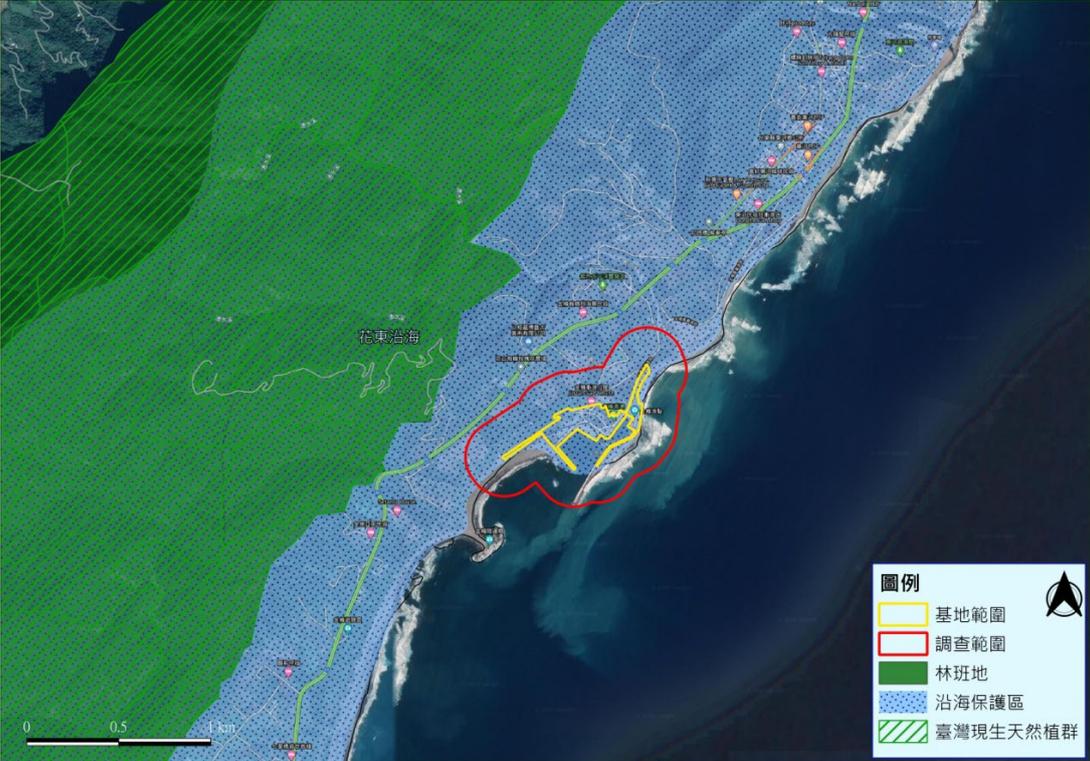
圖 3 工程範圍周邊生態敏感區圖

本計畫基地範圍位於台東縣東河鄉金樽漁港，基地西側與北側緊鄰防風林，東側與南側緊鄰海岸。金樽漁港位於都蘭灣東北方約 10 公里處，自然環境多為農耕地及草生地，其次為造林地，另有人工建物，如：露營區、觀景台及房舍等。漁港生態環境與都蘭濱海地區相似，陸域生態環境以濱海沙岸、海岸防風林以及農耕地為主，水域生態環境受到黑潮暖流影響。周圍無較為原始森林或次生林，人為活動較為頻繁。

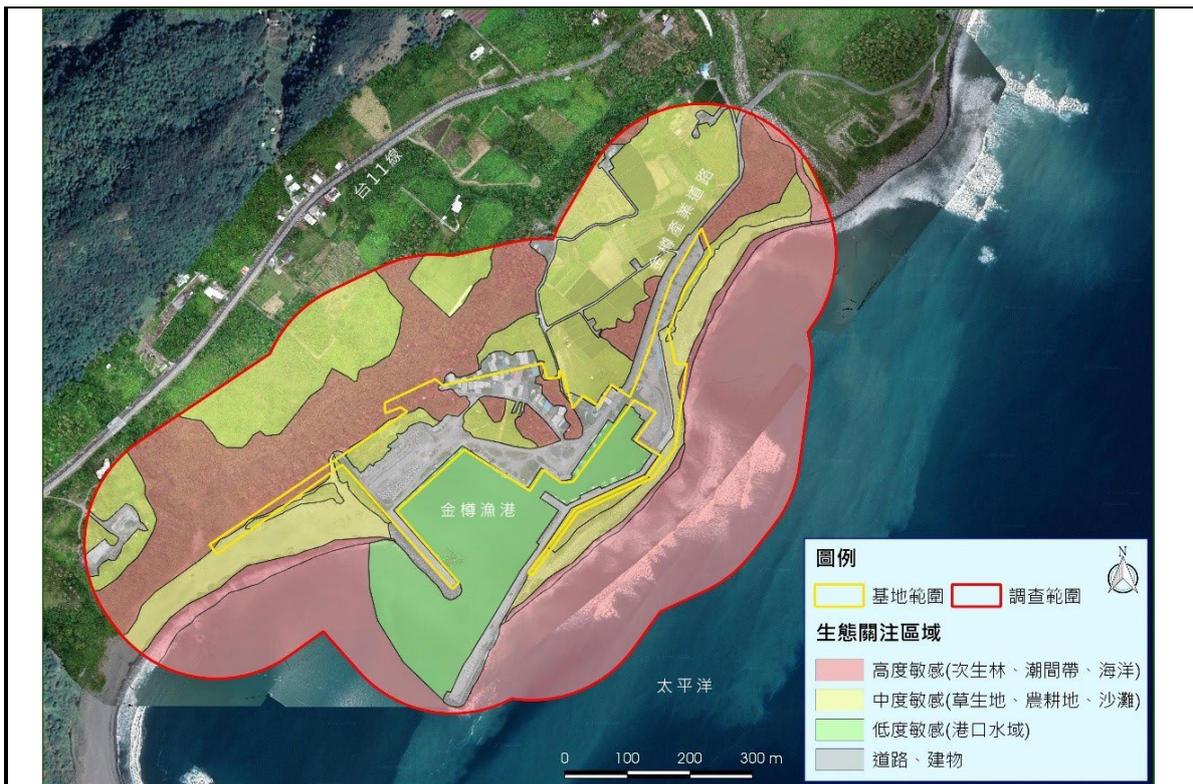
圖 4 生態關注圖-施工前 (拍攝日期：108/11)

工程預計施作範圍周邊主要為人工建物(灰色區域)、裸露地(綠色區域—低度敏感)及半裸露地(綠色區域—低度敏感)，另有道路或住宅等人造建物(灰色區域)，海岸堤防路為既有水泥底質及水泥護岸，海岸灘地底質為沙質地地形並有草本植物象草及木本植物黃槿、銀合歡在此生長。海岸上有生長於底質上有草生地(黃色區域-中度敏感)可供動物棲息或躲藏。工程基地範圍內較無中高敏感區域，但基地範圍外除次生林(紅色區域)為高敏感區域外，海域(深藍色區域-高度敏感區)亦為較高敏感區域，此為工程範圍附近較為重要及敏感之生態棲息環境(參考圖 4)。工程範圍內發現之植物多屬於人為植栽及低海拔常見植物，此外裸露地及無植被區域佔基地面積較多，但此區域鄰近海岸生態保護區，因此建議未來在施作工程時，應留意廢水的排放避免影響海域及整體水質環境。另外亦應儘量減輕對工程周邊造林地(紅色區域)及水域草生地區域(綠色範圍)的干擾，以避免工程行為對動物棲息環境及整體水環境的影響，並應注意工程施作過程施工便道及水土保持，避免工程施作過程時影響鄰近較高敏區域造林地，也應注意材料及機具擺放避免降雨地表逕流對水體造成的直接影響。

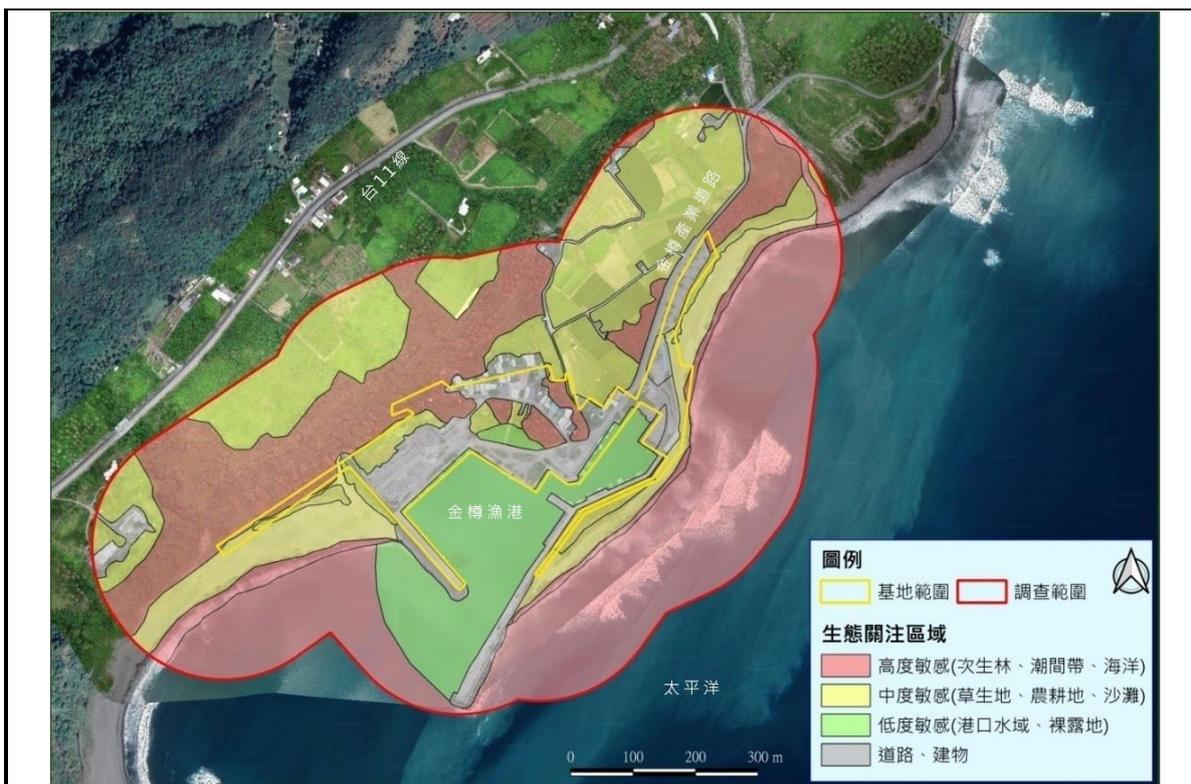
圖 5 生態關注圖-施工中 (拍攝日期：109/05)

經(109/05)施工階段勘查結果，目前大部分施工面積原先為人工建物(灰色區域)，但位於基地中央原為草生地之區域，仍有部分面積變更為裸露地(綠色區域)，面積約為 0.24 公頃，工程施作範圍周邊主要分為農田(黃色區域—低度敏感)、次生林(紅色區域—高度敏感)、人工建物(灰色區域)、裸露地(綠色區域—低度敏感)及半裸露地(綠色區域—低度敏感)，海岸堤防路為既有水泥底質及水泥護岸，海岸灘地底質為沙質地形且有草本植物濱刺草、蒺藜草及木本植物黃槿、銀合歡在此生長，詳細關注區域圖請見圖 5。工程基地內除小面積次生林及農地外，較無中高敏感區域，本次調查發現基地內原建築物已開始動工且工程車、機具及原物料已進入計畫區內，基地內動工區已用工程圍籬區隔。對比規劃設計階段敏感區域，基地內已施工區域皆為人工建物(灰色區域)，對於周圍較敏感之區域較無直接影響。計畫區周圍無發現新闢施工便道，因此對於周圍次生林(紅色區域—高度敏感)及農地(黃色區域—中度敏感)也較無直接影響，但工程範圍內仍有人為栽種植物(白水木及黃槿等)，施工時應注意工程行為所產生塵土以及工程車進出路線規劃，以避免影響植物生長。計畫區周圍為沿海保護區，因此建議在施作工程時，應留意廢水的排放避免影響海域及整體水質環境。此外鄰近造林地(紅色區域)、次生林(紅色區域)、沙灘(紅色區域)及草生地(綠色範圍)亦為小型哺乳動物及蟹類棲息之空間，應注意施工過程中產生噪音及排放水等廢物料，以避免對動物棲息環境及整體水環境造成影響，並應注意工程施作過程施工便道及水土保持，也應注意材料及機具擺放避免降雨地表逕流對水體造成的直接影響。

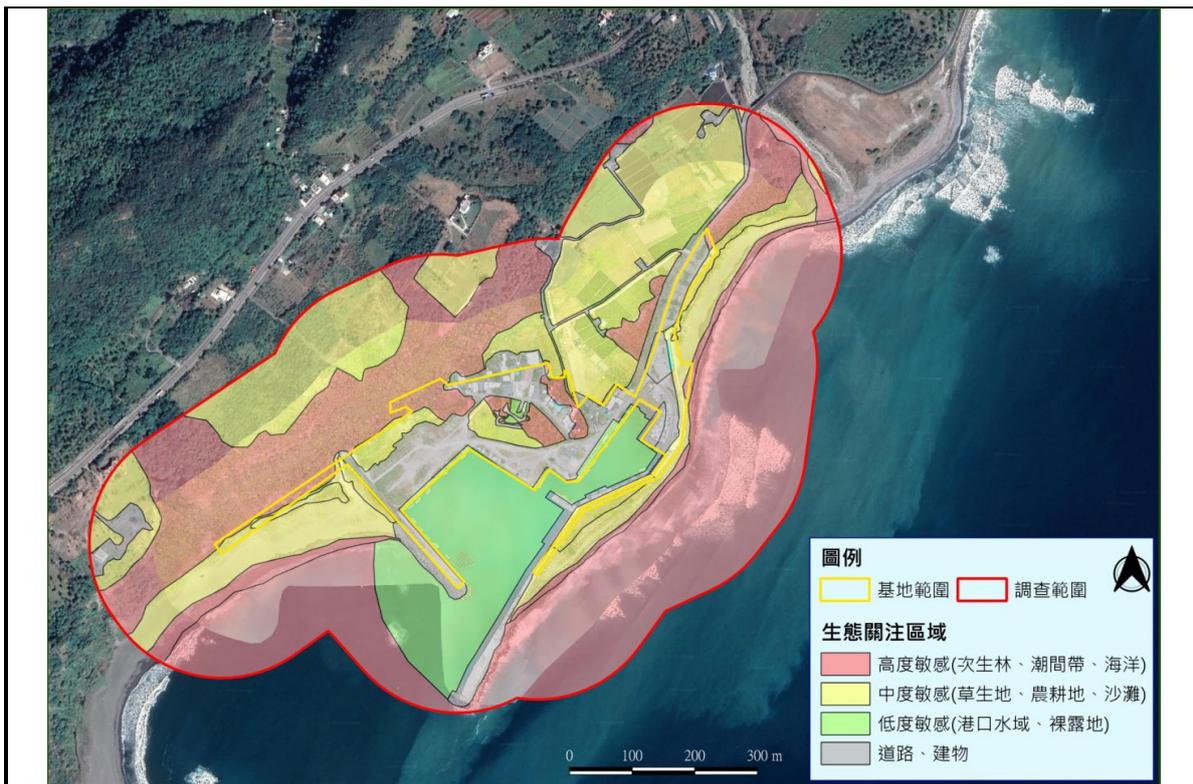
圖 6 生態關注圖-施工後 (109/09)

本計畫區工程施作範圍為人工建物(灰色區域)、草生地(黃色區域)及造林地(紅色區域)，其面積約為 8.30 公頃。目前基地已屬完工階段，經(109/09)完工後階段勘查結果，除基地內中央植栽區受工程擾動及補植影響而變化較大外，其餘植被類型較無明顯變化。完工後基地內主要植被類型變化較大的為草生地，其減少約 0.11 公頃，工程施作範圍及其周邊主要分為農田(黃色區域—低度敏感)、次生林(紅色區域—高度敏感)、人工建物(灰色區域)、裸露地(綠色區域—低度敏感)及半裸露地(綠色區域—低度敏感)，海岸堤防路為既有水泥底質及水泥護岸，海岸灘地底質為沙質地地形且有草本植物濱刺草、蒺藜草及木本植物黃槿、椰子及銀合歡在此生長，詳細關注區域圖請見圖 6。工程基地內除小面積次生林及農地外，較無中高敏感區域，本次調查已屬完工階段，工程車、施工機具及原物料已撤離基地內，並於原裸露地進行補植工程。對比規劃設計階段敏感區域，基地內施工區域除部分面積已變更為植栽區(綠色區域—低度敏感)外，其餘為人工建物(灰色區域)，完工後初步勘查結果顯示工程行為對於周圍較敏感之區域較無直接影響。計畫區周圍無發現新闢施工便道，因此對於周圍次生林(紅色區域—高度敏感)及農地(黃色區域—中度敏感)也較無直接影響，工程範圍內既有植栽(白水木及黃槿等)也無受到影響。計畫區內補植區為北側及西側，分別栽種草海桐、黃槿、欖仁等植物增加動物可利用棲地及自然度。計畫區周圍為沿海保護區，本次調查時並未發現廢水及廢棄物排放造成周邊環境汙染之情形。

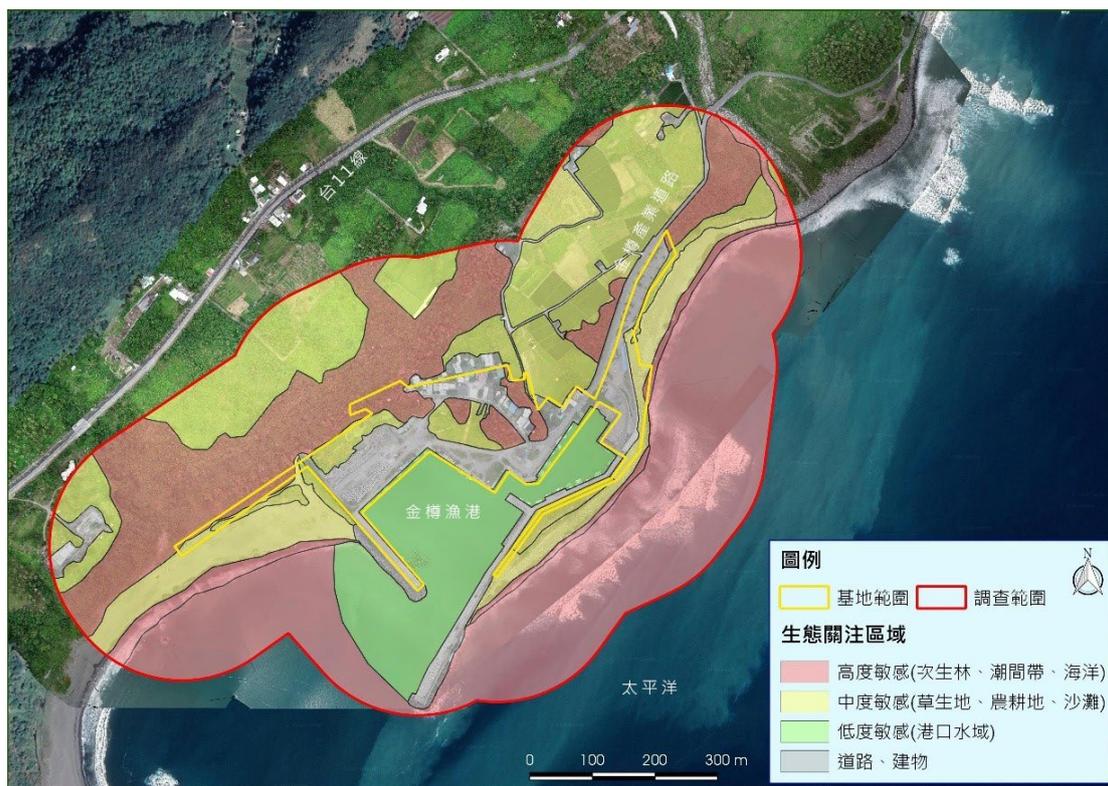
圖 10 生態關注圖-施工前 (拍攝日期：108/11)

工程預計施作範圍周邊主要為人工建物(灰色區域)、裸露地(綠色區域—低度敏感)及半裸露地(綠色區域—低度敏感)，另有道路或住宅等人造建物(灰色區域)，海岸堤防路為既有水泥底質及水泥護岸，海岸灘地底質為沙質地地形並有草本植物象草及木本植物黃槿、銀合歡在此生長。海岸上有生長於底質上有草生地(黃色區域-中度敏感)可供動物棲息或躲藏。工程基地範圍內較無中高敏感區域，但基地範圍外除次生林(紅色區域)為高敏感區域外，海域(深藍色區域-高度敏感區)亦為較高敏感區域，此為工程範圍附近較為重要及敏感之生態棲息環境(參考圖3)。工程範圍內發現之植物多屬於人為植栽及低海拔常見植物，此外裸露地及無植被區域佔基地面積較多，但此區域鄰近海岸生態保護區，因此建議未來在施作工程時，應留意廢水的排放避免影響海域及整體水質環境。另外亦應儘量減輕對工程周邊造林地(紅色區域)及水域草生地區域(綠色範圍)的干擾，以避免工程行為對動物棲息環境及整體水環境的影響，並應注意工程施作過程施工便道及水土保持，避免工程施作過程時影響鄰近較高敏區域造林地，也應注意材料及機具擺放避免降雨地表逕流對水體造成的直接影響。

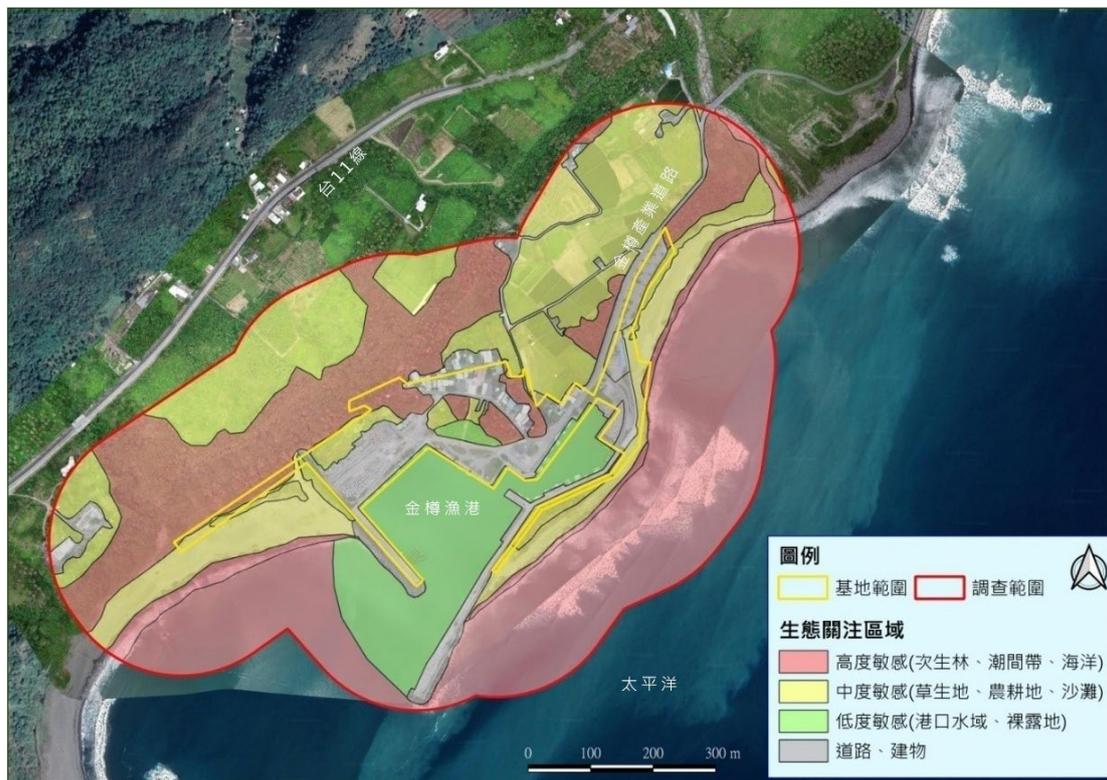
圖 11 生態關注圖-施工中 (拍攝日期：109/05)

經(109/05)施工階段勘查結果，目前大部分施工面積原先為人工建物(灰色區域)，但位於基地中央原為草生地之區域，仍有部分面積變更為裸露地(綠色區域)，面積約為 0.24 公頃，工程施作範圍周邊主要分為農田(黃色區域—低度敏感)、次生林(紅

色區域—高度敏感)、人工建物(灰色區域)、裸露地(綠色區域—低度敏感)及半裸露地(綠色區域—低度敏感)，海岸堤防路為既有水泥底質及水泥護岸，海岸灘地底質為沙質地形且有草本植物濱刺草、蒺藜草及木本植物黃槿、銀合歡在此生長，詳細關注區域圖請見圖 4。工程基地內除小面積次生林及農地外，較無中高敏感區域，本次調查發現基地內原建築物已開始動工且工程車、機具及原物料已進入計畫區內，基地內動工區已用工程圍籬區隔。對比規劃設計階段敏感區域，基地內已施工區域皆為人工建物(灰色區域)，對於周圍較敏感之區域較無直接影響。計畫區周圍無發現新闢施工便道，因此對於周圍次生林(紅色區域—高度敏感)及農地(黃色區域—中度敏感)也較無直接影響，但工程範圍內仍有人為栽種植物(白水木及黃槿等)，施工時應注意工程行為所產生塵土以及工程車進出路線規劃，以避免影響植物生長。計畫區周圍為沿海保護區，因此建議在施作工程時，應留意廢水的排放避免影響海域及整體水質環境。此外鄰近造林地(紅色區域)、次生林(紅色區域)、沙灘(紅色區域)及草生地(綠色區域)亦為小型哺乳動物及蟹類棲息之空間，應注意施工過程中產生噪音及排放水等廢物料，以避免對動物棲息環境及整體水環境造成影響，並應注意工程施作過程施工便道及水土保持，也應注意材料及機具擺放避免降雨地表逕流對水體造成的直接影響。

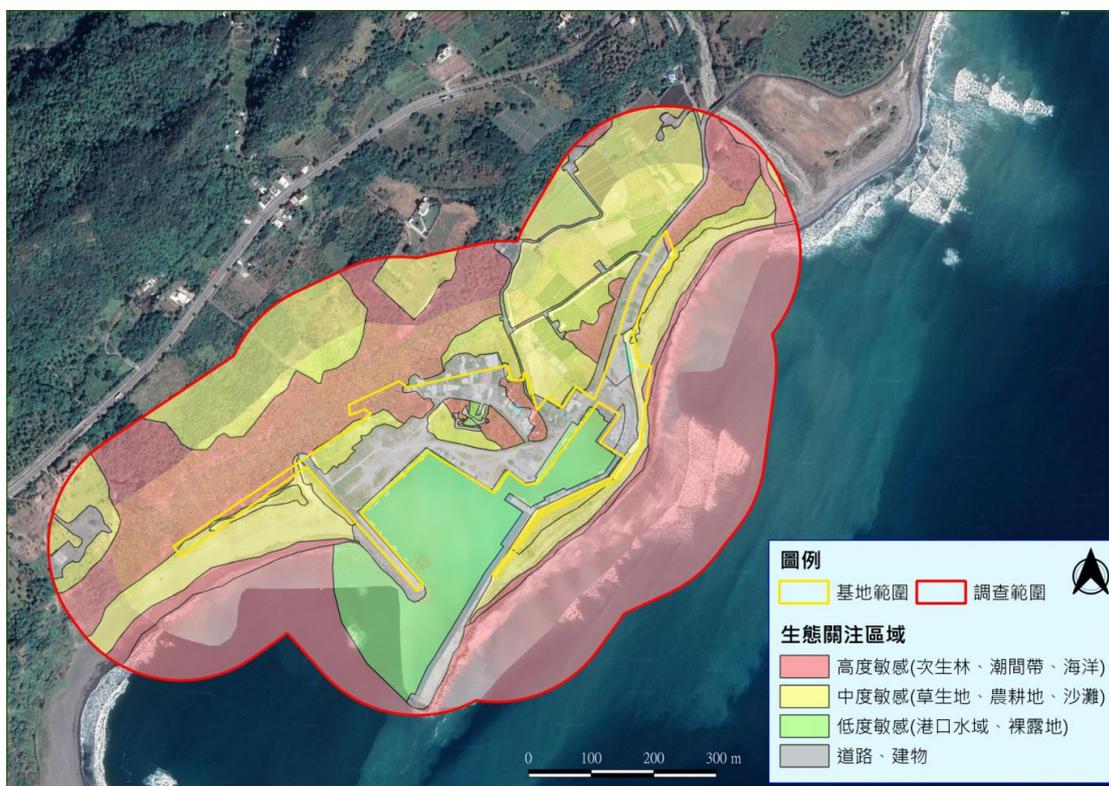
圖 12 生態關注圖-施工後 (109/09)

本計畫區工程施作範圍為人工建物(灰色區域)、草生地(黃色區域)及造林地(紅色區域)，其面積約為 8.30 公頃。目前基地已屬完工階段，經(109/09)完工後階段勘查結果，除基地內中央植栽區受工程擾動及補植影響而變化較大外，其餘植被類型較無明顯變化。完工後基地內主要植被類型變化較大的為草生地，其減少約 0.11 公頃，工程施作範圍及其周邊主要分為農田(黃色區域—低度敏感)、次生林(紅色區域—

高度敏感)、人工建物(灰色區域)、裸露地(綠色區域—低度敏感)及半裸露地(綠色區域—低度敏感)，海岸堤防路為既有水泥底質及水泥護岸，海岸灘地底質為沙質地形且有草本植物濱刺草、蒺藜草及木本植物黃槿、椰子及銀合歡在此生長，詳細關注區域圖請見圖 5。工程基地內除小面積次生林及農地外，較無中高敏感區域，本次調查已屬完工階段，工程車、施工機具及原物料已撤離基地內，並於原裸露地進行補植工程。對比規劃設計階段敏感區域，基地內施工區域除部分面積已變更為植栽區(綠色區域—低度敏感)外，其餘為人工建物(灰色區域)，完工後初步勘查結果顯示工程行為對於周圍較敏感之區域較無直接影響。計畫區周圍無發現新闢施工便道，因此對於周圍次生林(紅色區域—高度敏感)及農地(黃色區域—中度敏感)也較無直接影響，工程範圍內既有植栽(白水木及黃槿等)也無受到影響。計畫區內補植區為北側及西側，分別栽種草海桐、黃槿、欖仁等植物增加動物可利用棲地及自然度。計畫區周圍為沿海保護區，本次調查時並未發現廢水及廢棄物排放造成周邊環境污染之情形。

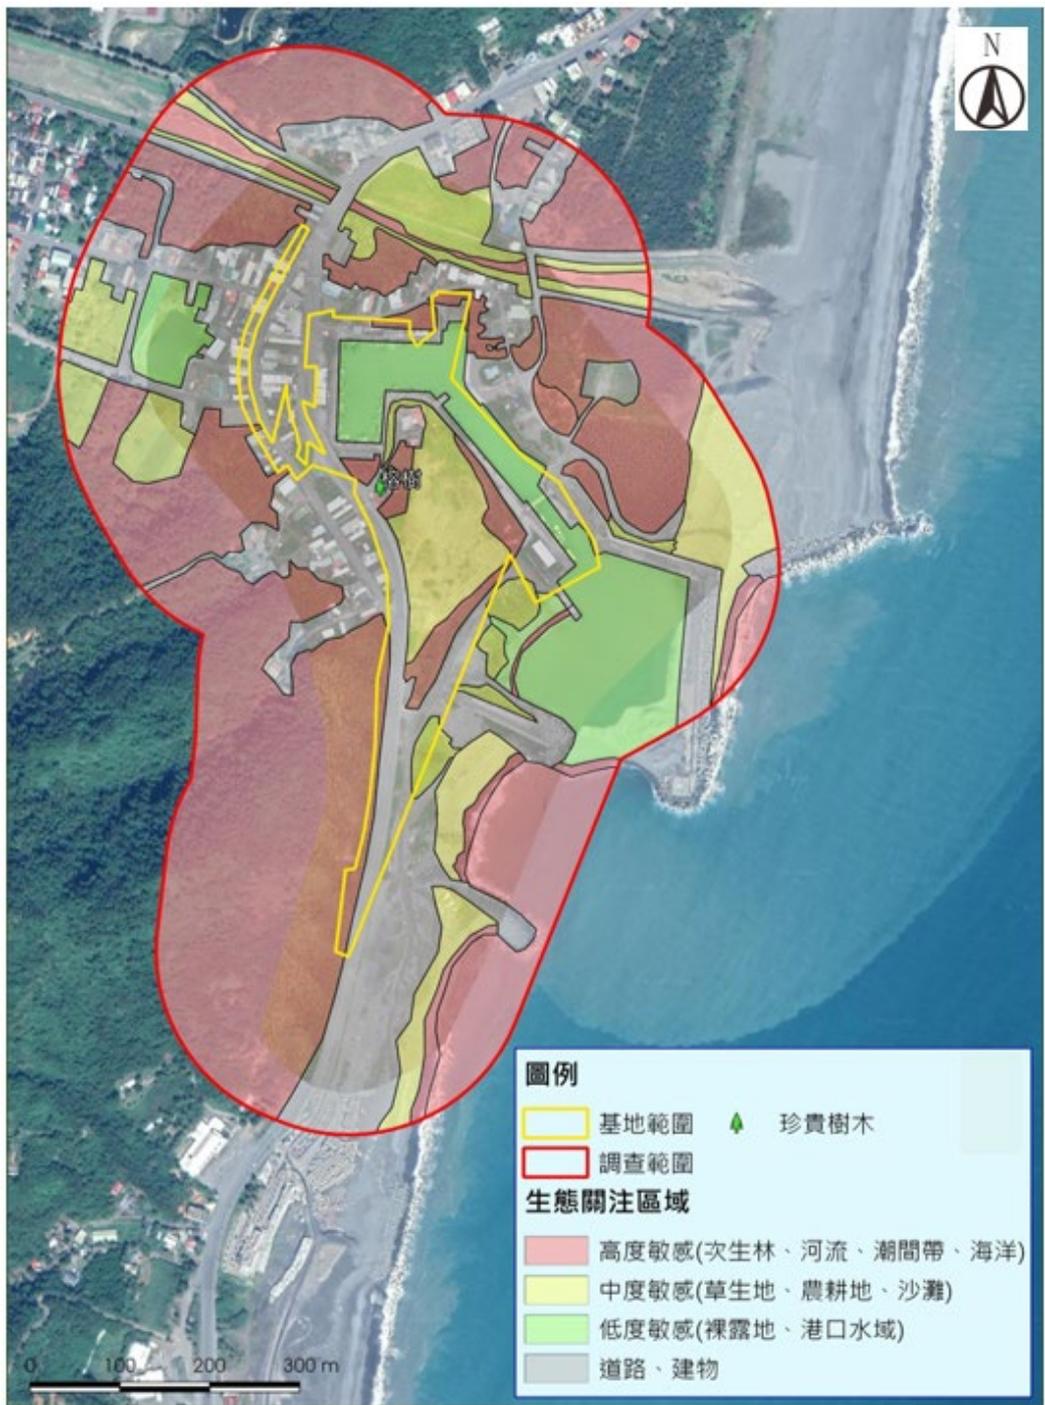
圖 17 生態關注圖 (109 年 10 月)

工程施作範圍周邊主要包含人工建物(灰色區域)、港口水域(綠色區域—低度敏感)，其次為草生地及草生灌叢(黃色區域—中度敏感)及次生林(紅色區域—高度敏感)，此為工程範圍附近較為重要及敏感之生態棲息環境(參考圖三)。工程主要施作範圍內為裸露地及既有道路，其餘區域為海岸堤防路、小面積次生林為既有水泥底質及水泥護岸，有草本植物五節芒及木本植物銀合歡在此生長，鄰近廟宇福太宮保存老樹—榕樹生長於此，現場並無發現有因工程行為而破壞之情形。基地範圍內草生地(黃色區域—中度敏感)已開發為人工建物，並擺放大型機具及工程材料，目前對於周邊木麻黃次生林(紅色區域—高度敏感)無直接影響。調查範圍

內草生地(黃色區域—中度敏感)及次生林(紅色區域—高度敏感)可供動物棲息或躲藏，主要發現之植物多屬於低海拔濱海常見植物及人為植栽，且港口水域及無植被區域佔基地面積較多，但此區域鄰近大武保護礁禁漁區，須針對工程行為所產生揚塵進行處置。另外亦應儘量減輕對工程周邊次生林(紅色區域)及港口水域(綠色區域—低度敏感)的干擾，以避免工程行為對動物棲息環境及整體水環境的影響，本次調查發現工程的施工便道主要使用既有道路做為主要聯外道路，並無另闢新道路。關於廢棄材料及油汙料產生的部分，也無發現有排放進港口海域之情形，初步判斷並無對周邊環境造成直接影響。

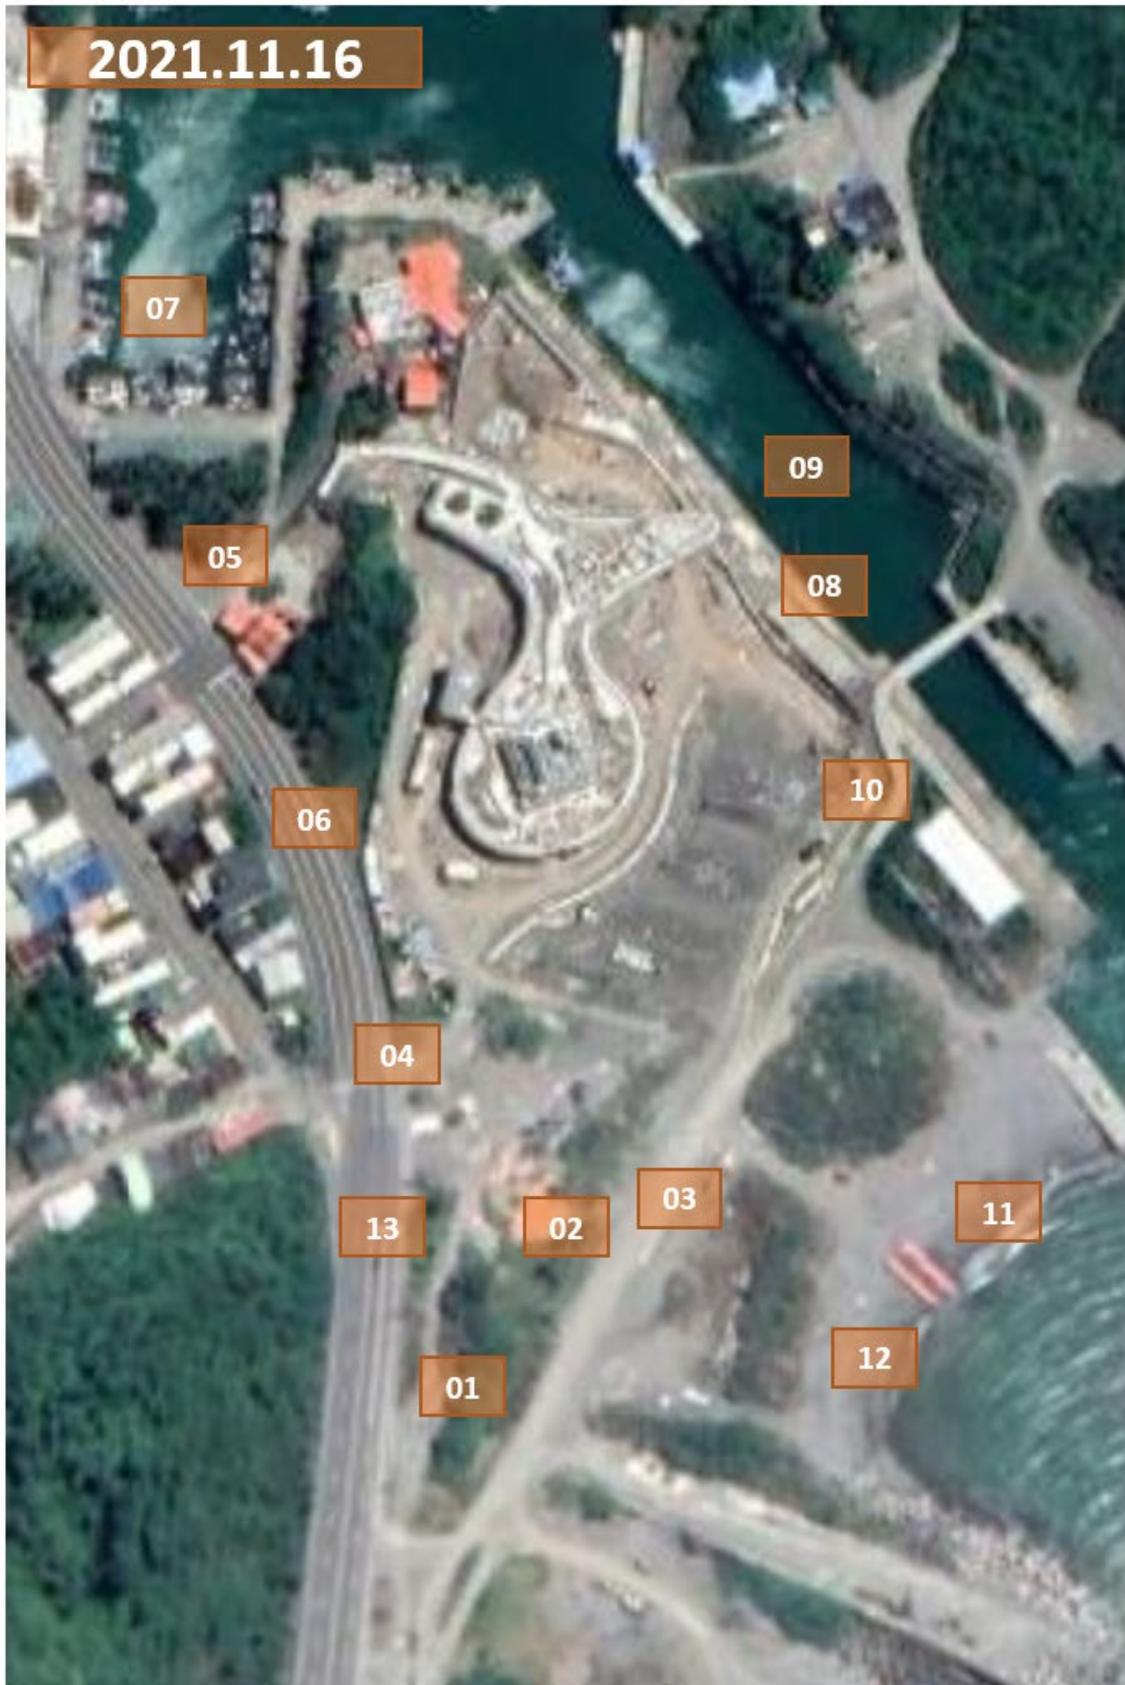
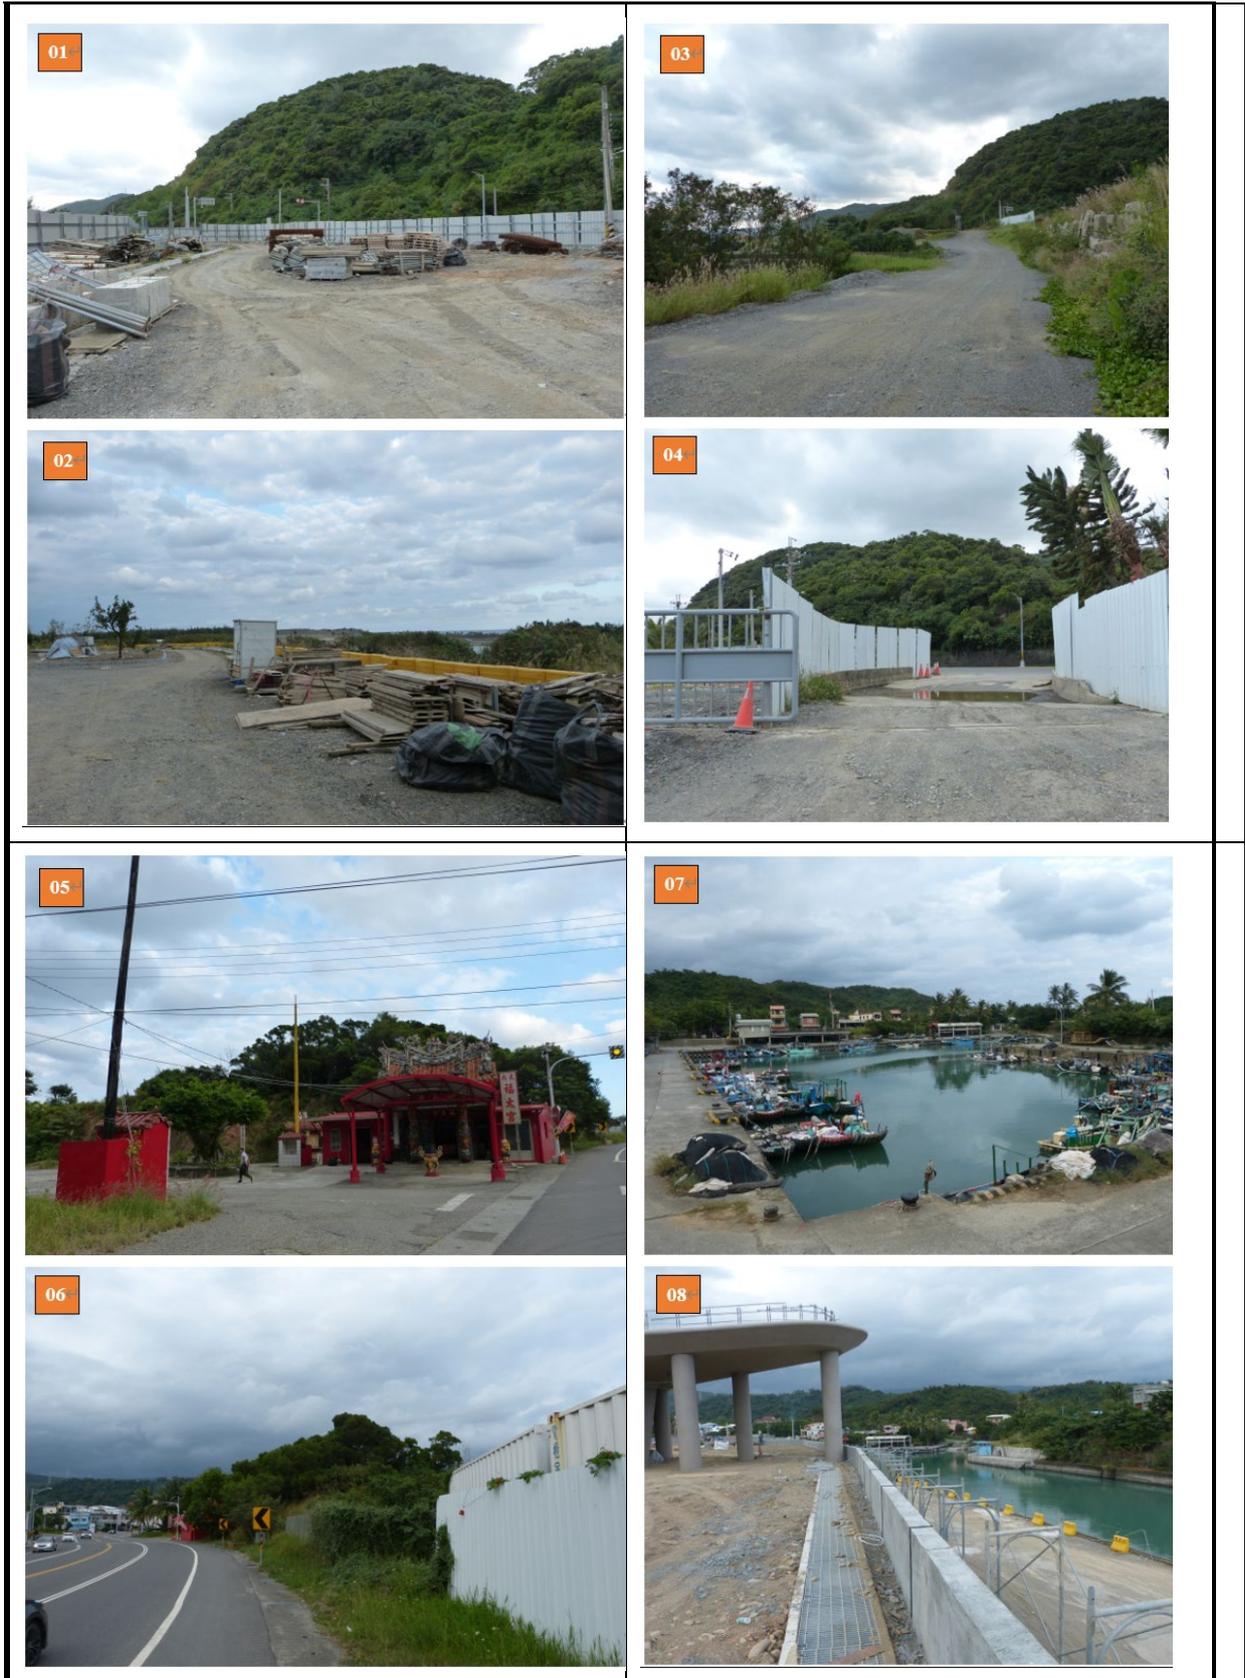
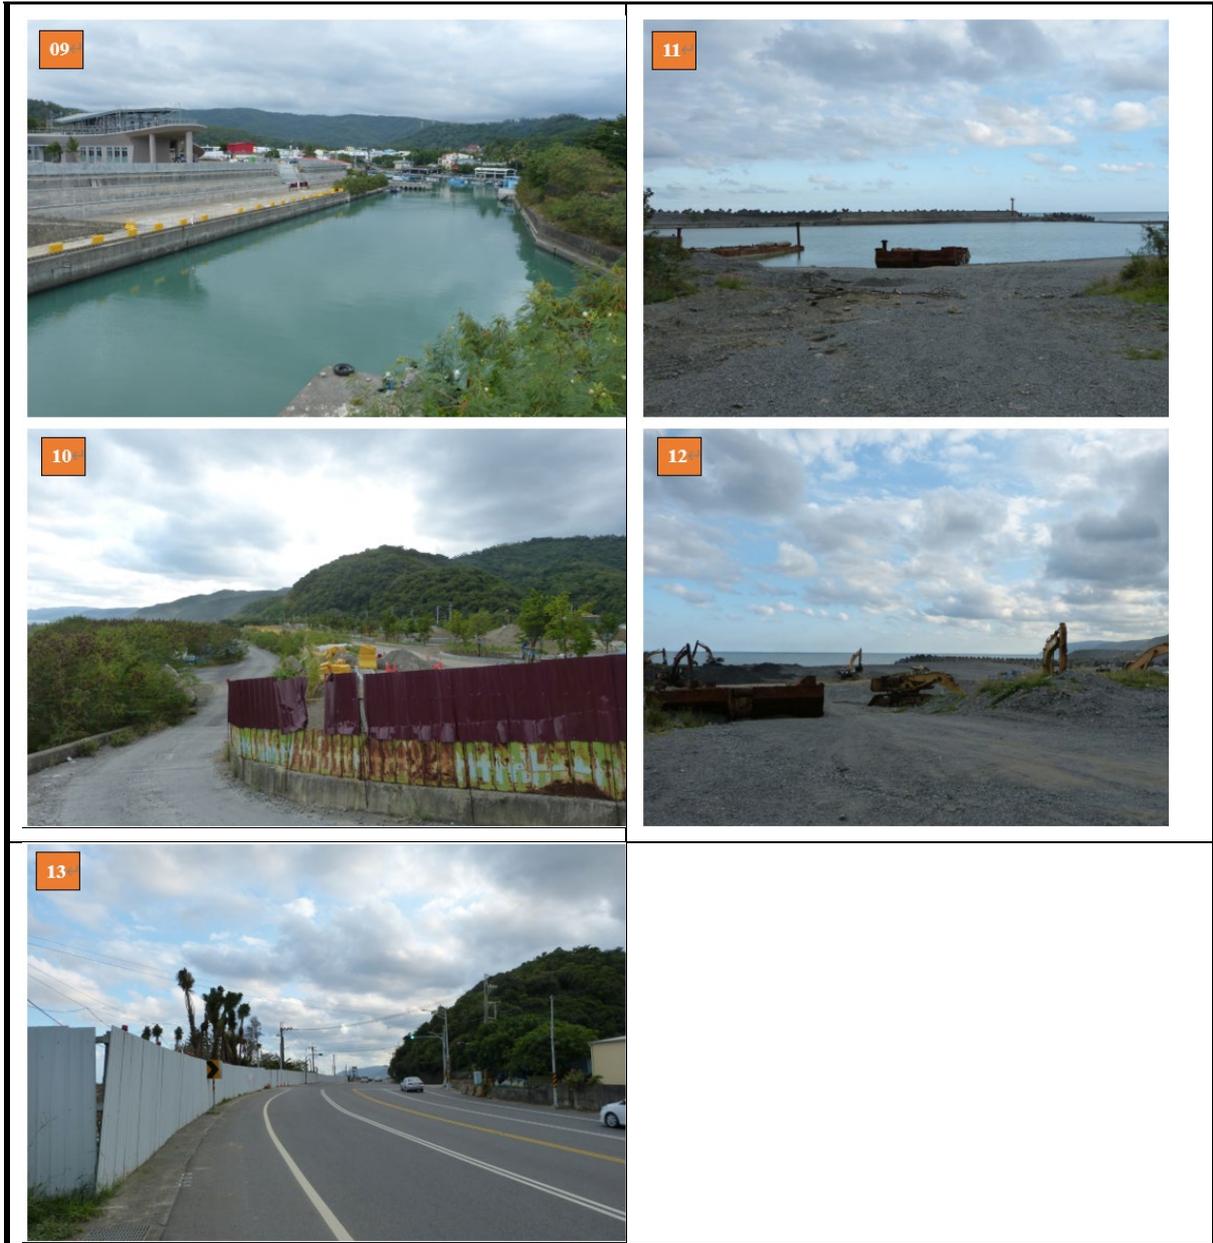
2021.11.16 施工中現勘

施工中生態保育措施執行狀況及環境影響 2021.11.16	
規劃設計階段生態保育對策	施工階段執行狀況
工程基地大部分範圍位屬於人為活動之裸露地區，但鄰近周邊仍有可提供動物棲息環境之次生林及草生地，並且由於東部地形特色，於基地西側即為淺山區域，建議工程規劃及施作時，包含外圍施工道路及物料暫置場等假設工程，應優先迴避此類型連續之潛在棲息環境，以避免直接影響此高度敏感區域	工程施作、機具人員進出及材料堆置等工程活動皆位於施工圍籬範圍內。周遭淺山區域，包含基地西側淺山區域以及基地東側外圍施工便道周邊等，環境生態現況未受明顯影響，皆大部分維持原棲地型態。
生態保全對象-廟宇保存老樹(珍貴樹木)	生態保全對象並未在施工圍籬工作區域內，廟宇建築、廟前老樹以及廟宇後方植栽皆未受工程影響。
基地東側緊臨海域，外側則為大武保護礁禁漁區，施工期間應注意工程機具、材料、廢水及油汙料的排放或洩漏，避免工程放流水或材料暫置場經下雨過後之地表逕流水對海域環境之影響。	工程機具、材料、廢水及油汙料並無任何洩漏或排放之情事，工程放流水或材料暫置場之地表逕流水亦無造成水質污染之情形。港區周遭海域及外側大武保護礁禁漁區，水質並無受到本案工程之影響。但港區東側海岸有其他工程(港灣浚深)施作中，有重型機具在岸邊及水域作業，海域環境受到暫時影響。
基地西側為山區，為野生動物棲息之環境，應避免夜間施工之燈光等因子對周邊林地動物之影響。工程機具行進所造成之揚塵應予以控制，另外應減少施工所造成之震動。	基地西側山區位於工區圍籬外台九線對面，並未受到本案工程明顯影響。
完工後環境生態保育措施執行效益評析 2022.01.11	
規劃設計階段生態保育對策	完工後環境影響及效益評析
工程基地大部分範圍位屬於人為活動之裸露地區，但鄰近周邊仍有可提供動物棲息環境之次生林及草生地，並且由於東部地形特色，於基地西側即為淺山區域，建議工程規劃及施作時，包含外圍施工道路及物料暫置場等假設工程，應優先迴避此類型連續之潛在棲息環境，以避免直接影響此高度敏感區域	本案業已竣工，已無本案相關之工程施作、機具人員進出及材料堆置等工程活動。周遭淺山區域，包含基地西側淺山區域以及基地東側外圍施工便道周邊等，環境生態現況未受明顯影響，皆大部分維持原棲地型態，生態保育措施發揮預期效益。 但工程圍籬內部份區域仍有其他工程施作中，目前該案之機具人員進出及材料堆置等工程活動皆位於施工圍籬範圍內，故本案在圍籬內之植栽生長，恐暫時受到工程活動部分影響。惟該案工程主要位於建築物本體及其周邊，針對基地外圍施工便道及周遭淺山區域等生態敏感區域，其棲地型態及環境現況仍保

持現況，未受明顯影響。
生態保全對象-廟宇保存老樹(珍貴樹木)	生態保全對象並未在施工圍籬工作區域內，廟宇建築、廟前老樹以及廟宇後方植栽皆未受工程影響。生態保育措施發揮預期效益。
基地東側緊臨海域，外側則為大武保護礁禁漁區，施工期間應注意工程機具、材料、廢水及油汙料的排放或洩漏，避免工程放流水或材料暫置場經下雨過後之地表逕流水對海域環境之影響。	本案業已竣工，港區周遭海域及外側大武保護礁禁漁區，水質及海域環境並無受到本案工程之影響。生態保育措施發揮預期效益。 但港區東側海岸有其他工程(港灣浚深)施作中，有重型機具在岸邊及水域作業，海域環境受其工程活動之暫時影響。
基地西側為山區，為野生動物棲息之環境，應避免夜間施工之燈光等因子對周邊林地動物之影響。工程機具行進所造成之揚塵應予以控制，另外應減少施工所造成之震動。	本案業已竣工，西側山區之野生動物棲息之環境，位於工區外台九線對面，並未受到本案工程明顯影響。生態保育措施發揮預期效益。 但工程圍籬內部份區域仍有其他工程施作中，目前該案之機具人員進出及材料堆置等工程活動仍位於施工圍籬範圍內，對西側山區之野生動物棲息之環境暫無影響。
5. 結論與建議	
<p>經生態專業團隊於施工階段及竣工後進場勘查評估，本案於規劃設計及施工階段所列之生態保育措施均有確實執行，施工過程並未對環境造成嚴重或無法恢復之影響，框定之生態保全對象均受到保護，生態保育措施發揮預期作用，基地西側工程圍籬外之淺山生態敏感區域未受影響，基地東側港區及外側大武保護礁禁漁區亦未有明顯受本工程影響之狀況。但目前因為本案工程範圍內及周遭皆另有其他工程進行中，故圍籬內之植栽生長以及港區內水質及海域環境，仍暫時受到工程機具進出操作及工程材料堆置等作業之影響。後續建議針對本案持續進行維護管理階段之生態檢核工作，執行要項建議著重在持續性環境生態監測、本案範圍附近之其他工程對周遭環境之可能影響及環境生態恢復情形。視需要監測評估範圍的棲地品質並分析生態課題，確認生態保全對象狀況，分析工程生態保育措施執行成效，視狀況再提出改善建議。</p>
