大肚溪口保育區互花米草移除 計畫工程

第四河川局在地諮詢 生態檢核簡報

執行機關：彰化縣政府

設計監造廠商：詮雋土木大地技師事務所

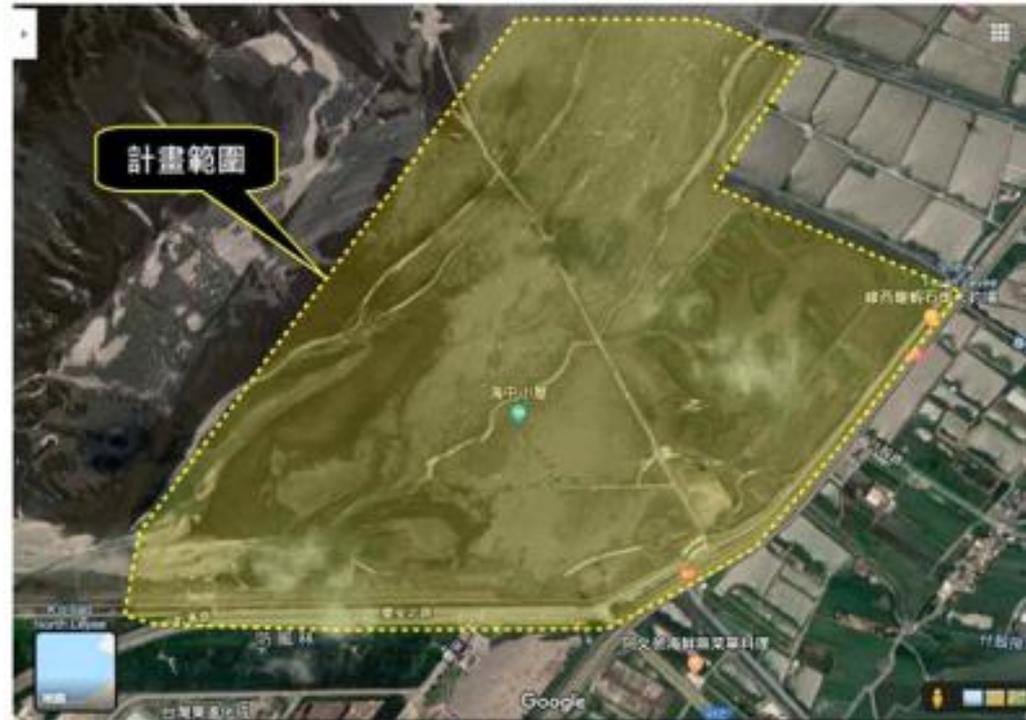
計畫範圍

- 位於彰化縣伸港鄉西側、大肚溪口重要濕地之東南側。
- 南側臨伸港濕地及慶安水道自然生態步道，東邊是西濱快速公路。
- 包含招潮蟹的故鄉之灘地及伸港濕地

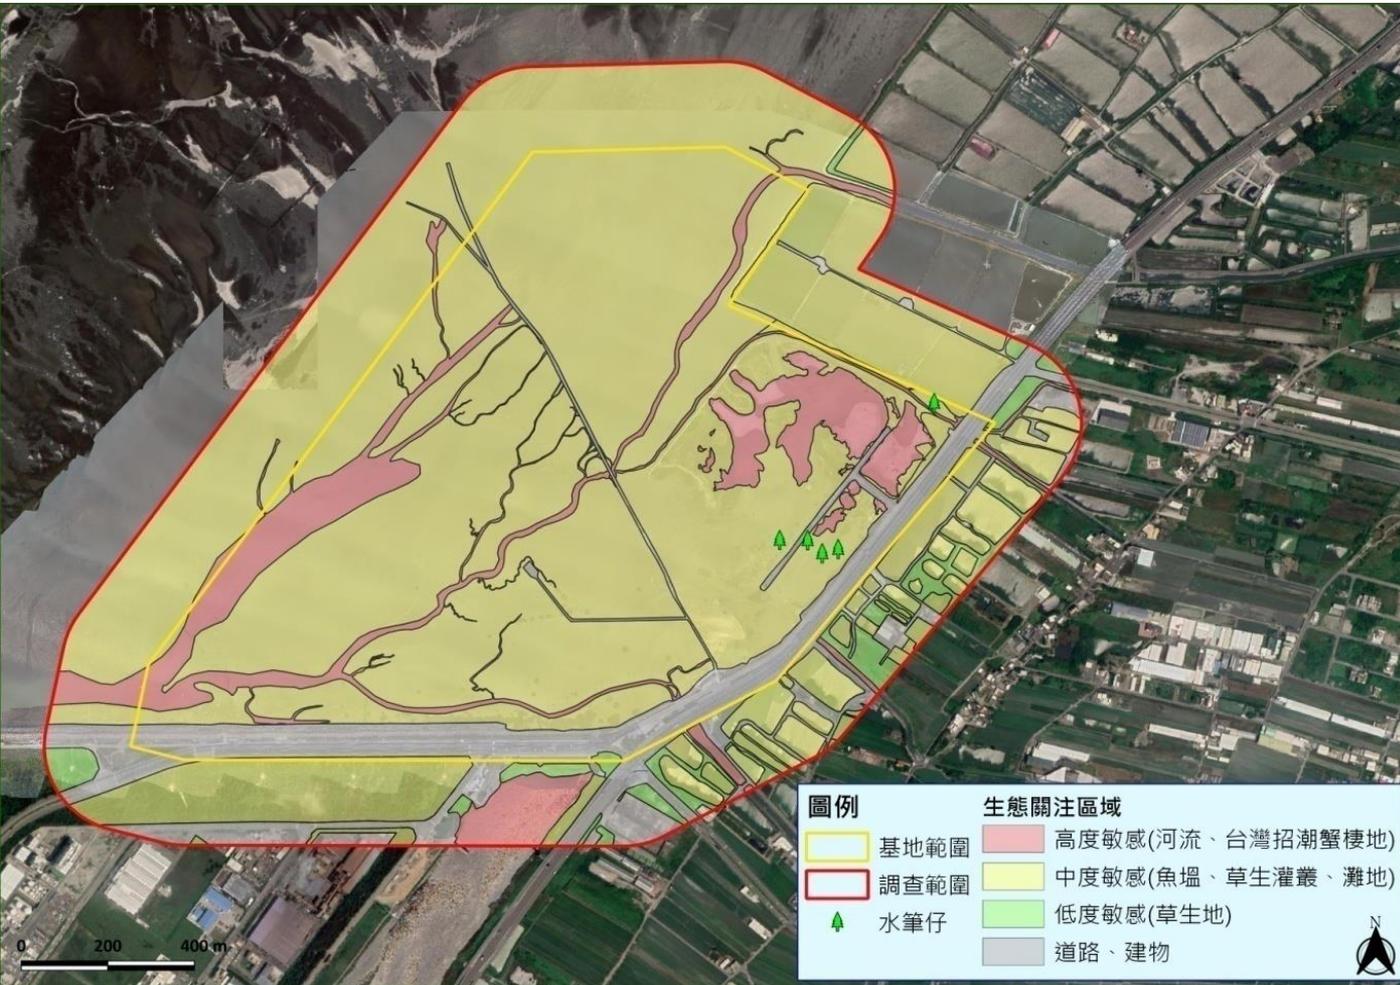
生態區域關注圖

- **紅色區域** - 高度敏感區：台灣招潮蟹分布範圍、退潮後之河流(潮溪)、未來增加補充調查雲林莞草分布範圍及其他台灣招潮蟹分布範圍。
- **黃色區域** - 中度敏感區：基地範圍及其周邊之潮間帶範圍。
- **灰色區域** - 範圍周邊道路及灘地上之採蚵便道。

- 本環境改善工程預計施作範圍及周邊為國家級的國家重要濕地，整體潮間帶泥灘濕地(黃色區域 - 中度敏感區)為底棲無脊椎動物主要棲息環境，亦是退潮後水鳥活種覓食場域；另外於人工海堤內區域，有穩定族群之台灣招潮蟹(特有種)棲息(紅色區域 - 高度敏感區)，此為本案需要高度關注之範圍。
- 工程規劃上應盡可能利用既有之道路及便道，將對黃色區域之影響減輕至最低；並優先避開高敏感區域，勿直接對高敏感區域進行利用，以避免工程行為對動物棲息環境及整體水環境的影響。

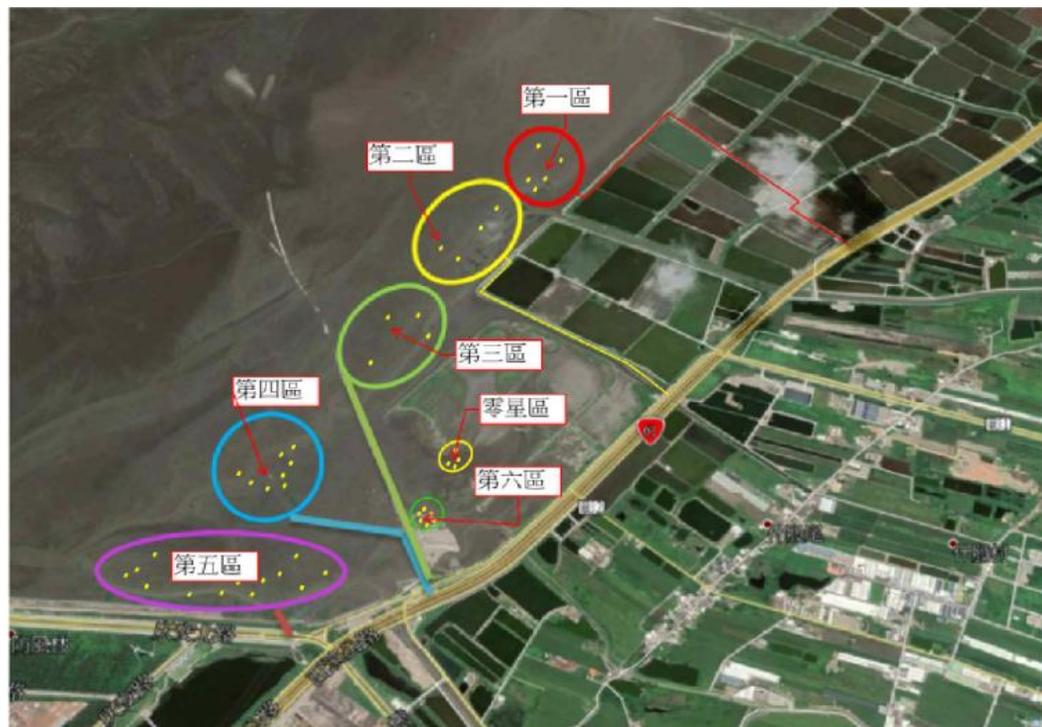
移除互花米草路線規劃圖

- 1.將互花米草依密集程度分成6區，分別為移除1區至6區；共20000m²（因清除範圍必需依現場實做實算）。
- 2.移除1~2區可經由西濱旁魚塭道路抵達堤岸，而後由人工移除。
- 3.施工便道方式鋪設鋼板方式，請廠商自行評估後提送施工計畫核定後方可施作。
- 4.零星區由人工移除得標廠商需報開工後立即先施作。
- 5.第1、2、3區每天施工前必須都要有行前教育避免雲林莞草被移除。
