芳苑濕地紅樹林

紅樹林濕地 X 海牛巡禮 X 生態教育

水環境在地諮詢小組會議

108.1.31

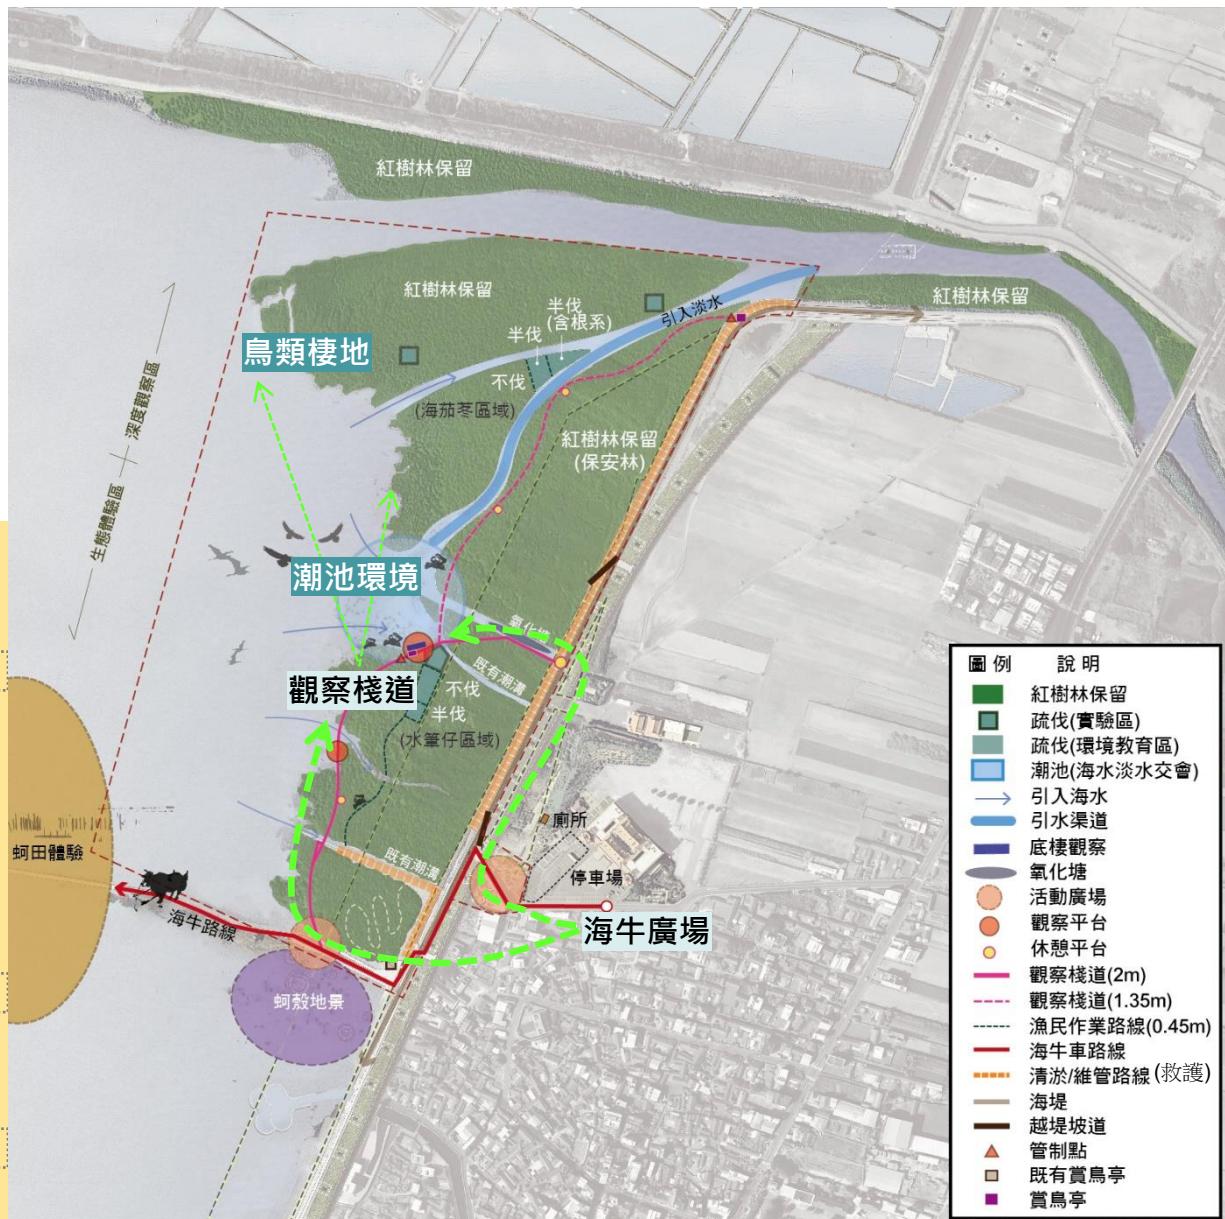
圖例 說明	
紅樹林保留	
疏伐(實驗區)	
疏伐(環境教育區)	
潮池(海水淡水交會)	
引入海水	
引水渠道	
底棧觀察	
氧化塘	
活動廣場	
觀察平臺	
休憩平臺	
觀察棧道(2m)	
觀察棧道(1.35m)	
漁民作業路線(0.45m)	
海牛車路線	
清淤/維管路線(救護)	
越堤坡道	
海堤	
管制點	
既有賞鳥亭	
賞鳥亭

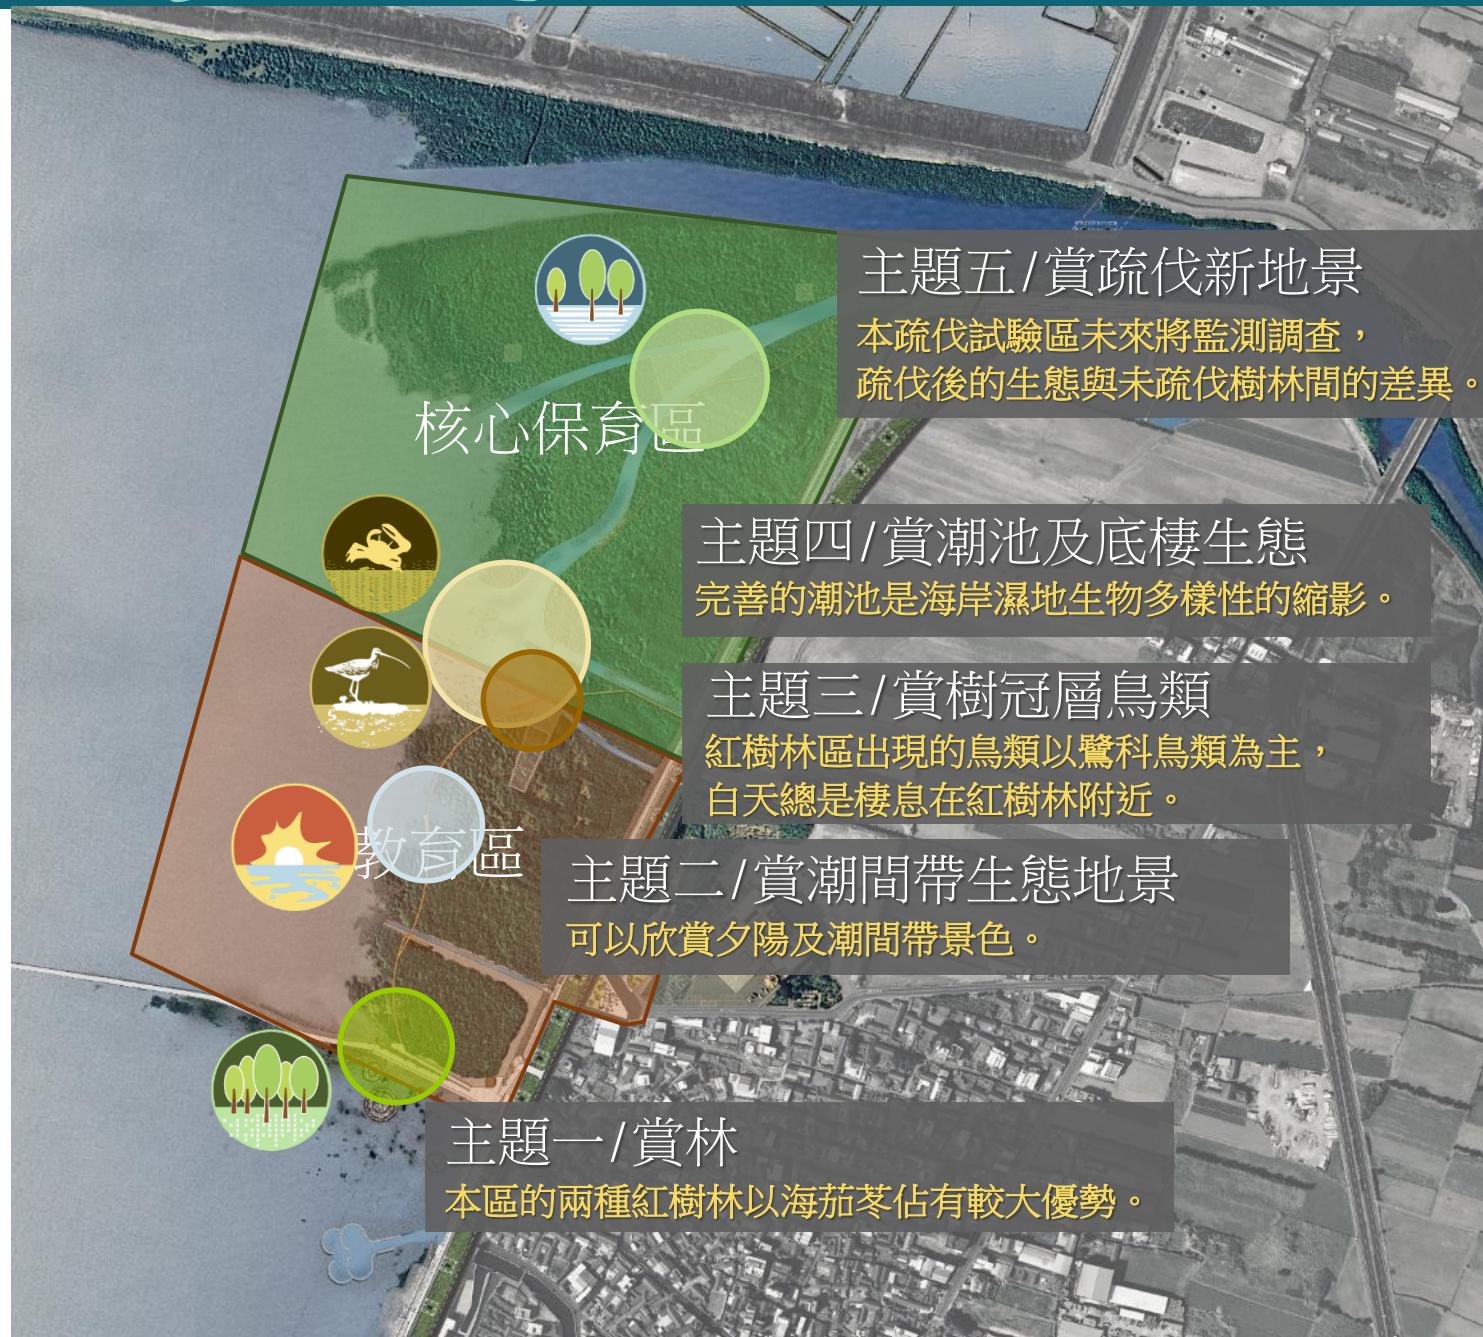
以自然水域修復為原則，運用既有潮溝、紅樹林較疏散之處加以環境清整、清淤，輔以石籠護岸、石籠擋土牆等現地材料再利用護坡。同時，考量生態復育及初步汙水淨化需求，水域配置型態及與周邊工程界面銜接說明如下：

1. 潮溝：既有潮溝清整（僅一處新闢），寬約 4~6m，深約 50cm。
2. 潮池：約 8,168m²，深約 50~80cm。
3. 引水渠道：由二林溪挖掘潮溝引入水源，約 50~100cm，沿海側局部調整地形保留常留水位（約+0.6）。
4. 氧化塘：與潮溝共置，約 500m²，深約 55cm。運用既有海堤水利設施、台 61 排水系統，初步將堤內生活汙廢水引出至此，以自然濕地淨化系統達初步淨化後，漫流及入滲至潮溝及泥灘地。

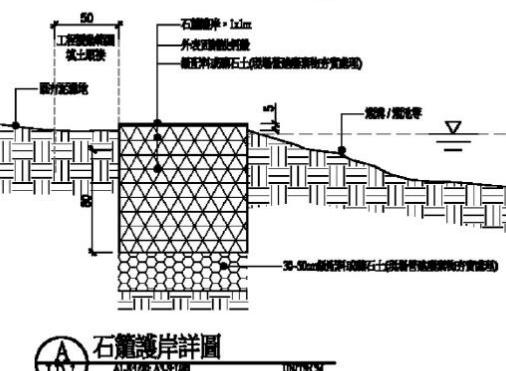
A (石籠護岸詳圖)

石籠頂部以PC粉光防護

| <p>1. 縣府稱為天空步道有被外界誤解蚊子步道之餘，我認為是生態廊道營造成濕地在漲潮時欣賞紅樹林，退潮時親近濕地生物，未來成為指標性的工程。</p> <p>2. 維護管理問題，本工程完成後由何單位維護管理？彰化縣政府施工後芳苑鄉公所有經費管理嗎？若無人管理會造成問題。</p> <p>3. 鳥類問題大杓鶲等候鳥已經進到芳苑濕地，施工會造成影響。</p> <p>4. 廊道有高度如何親近紅樹林底下生物，紅樹林疏伐過程如何做，紅樹林生長出了問題如何保護。</p> <p>5. 建議在蛇籠上鋪上20-50公分泥土並種植濱海植物，讓環境教育更多元。</p> | <p>1. 高架棧道創造的環境教育，可結合在地海牛、養蚵產業等，在潮汐影響下仍有多樣旅遊選擇。</p> <p>2. 規劃由縣府主政編列維護經費，管理部分希冀配合生態導覽活動由地方或NGO團體協助。</p> <p>3. 施工進度調整避開3~4月執行重機工具項。</p> <p>4. 賞鳥亭下方設置底棲觀察平台(距離泥灘地高差僅30-40公分)，可近距離觀察底棲生物；紅樹林疏伐過程由監造及設計單位會同設計團隊之前期疏伐計畫計畫人員控管，避免過度疏伐或不當施工行為發生。</p> <p>5. 因考量潮汐特性，暫以PC粉光方式進行頂部防護處理。</p> |

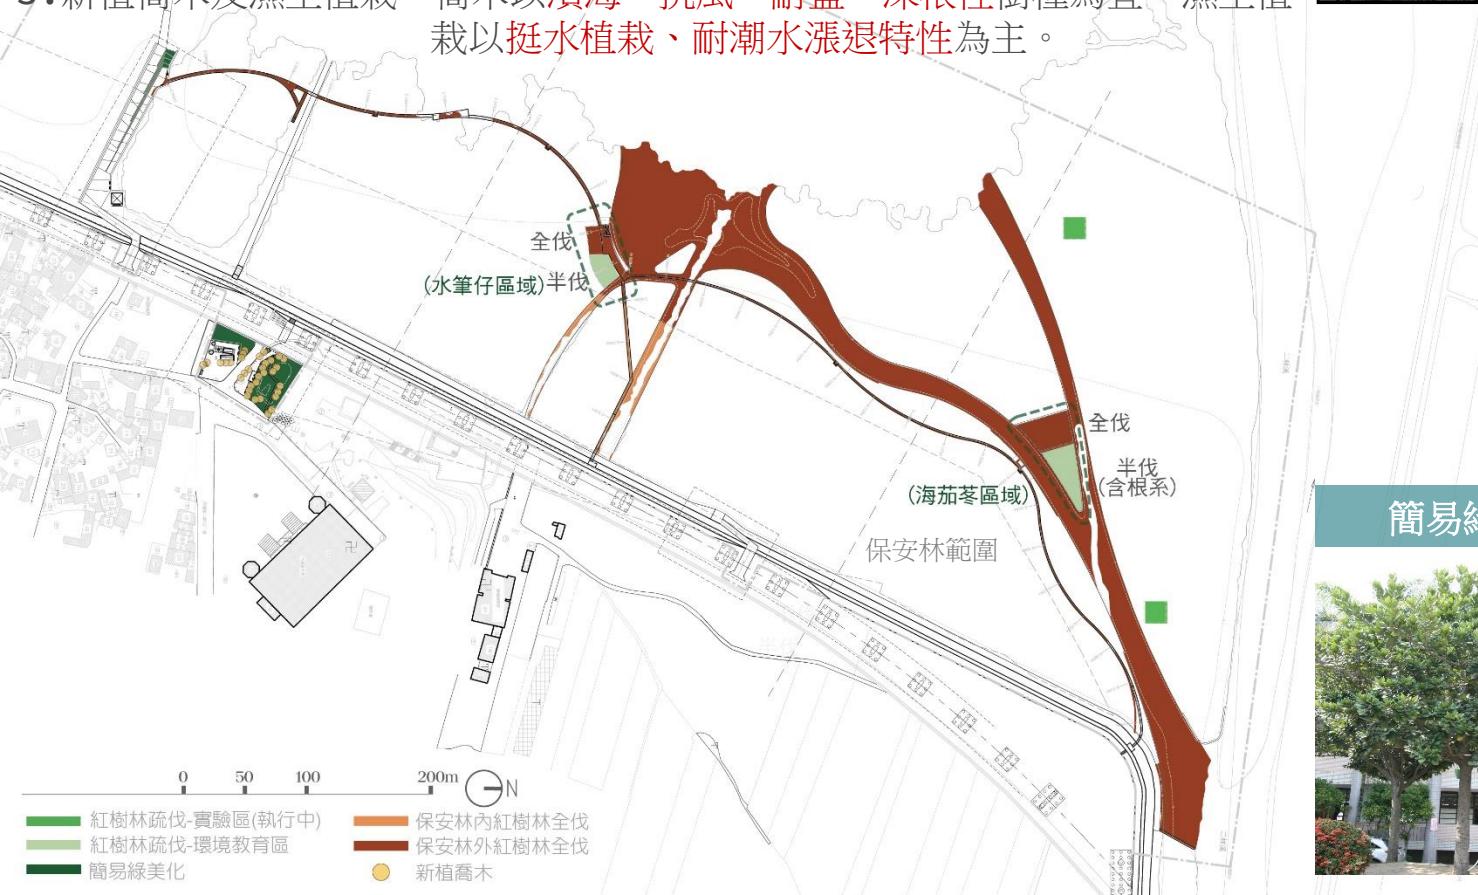
紅樹林疏伐生態工程

1. 紅樹林疏伐

(1) 實驗區：目前台灣濕地學會已於『紅樹林生態資源調查暨分析』委託計畫中執行辦理，分別於北側2處(海茄苳)、南側1處(水筆仔)。

(2) 環境教育區：於觀察步道系統沿線，配合疏伐生態工法，搭配解說系統及平臺營造體驗空間。

1.認同紅樹林應適度疏伐及引入淡水、建立潮溝與潮池等措施相信可增進水鳥及招潮蟹等生態功能及水質改善功能，惟如何疏伐(面積、比例、方式)及是否為最佳方式，建議補充說明及考量。	1.本案為建立潮溝時即一併進行疏伐，並依據高架棧道之路線疏伐6m寬之紅樹林。
2.木棧道高程設計低於本海岸設計暴潮位，建議未來地方應有安全維護管理單位，以做好安全管理工作的。	2.完工後先以警告標誌告知，後續仍須請在地團體共同協助管理。
3.針對施工時如何降低對紅樹林濕地環境之影響僅概略說明原則，未有細部工作執行內容，宜加強補充。	3.後續主要由承攬廠商提出減少生態棲地干擾之對策。

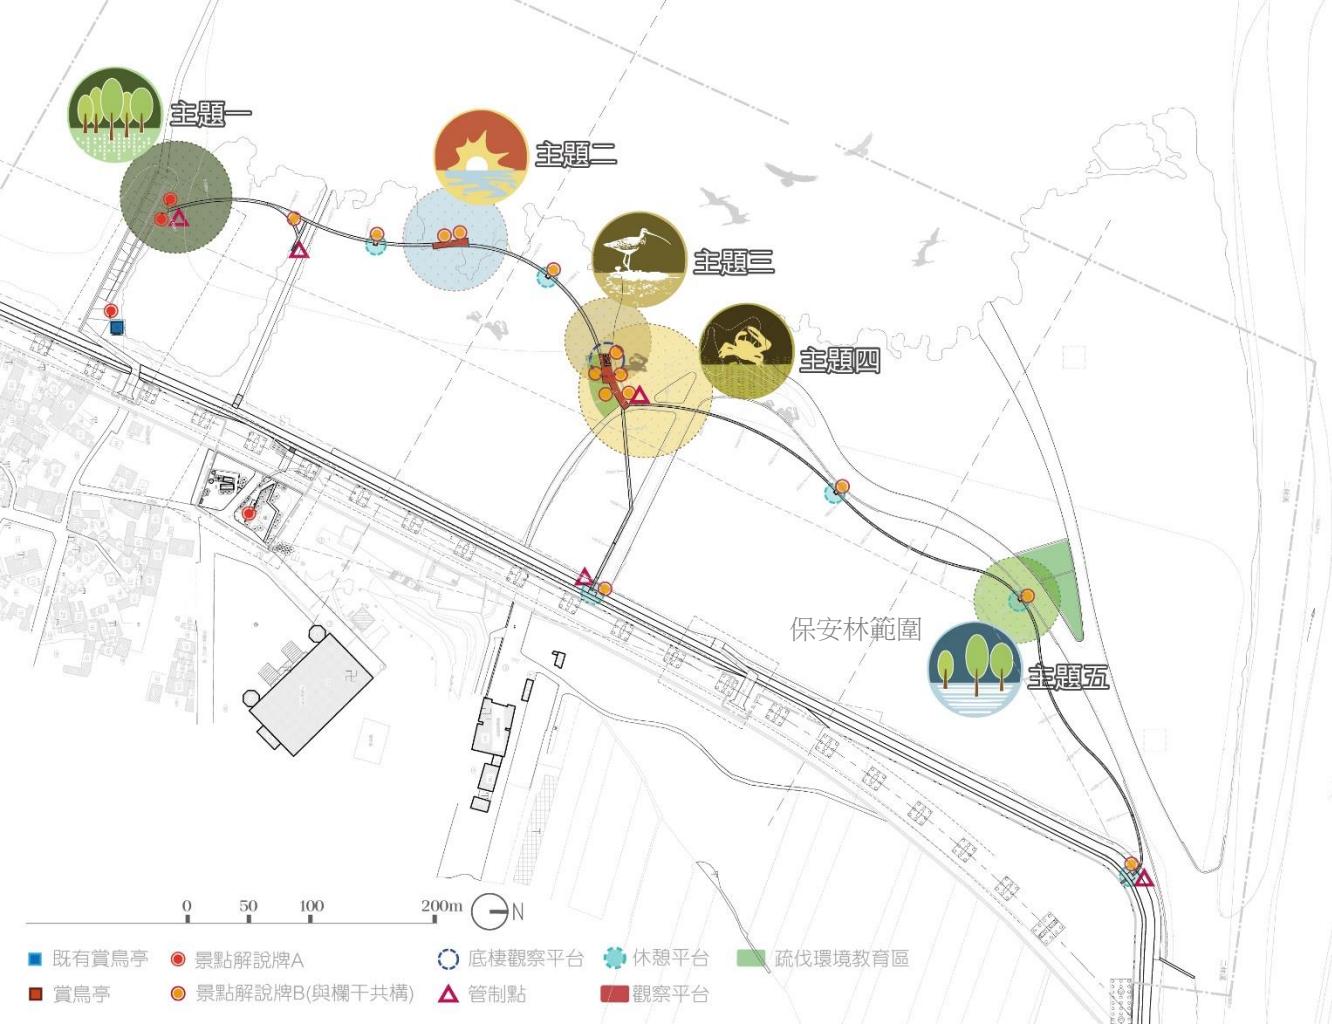
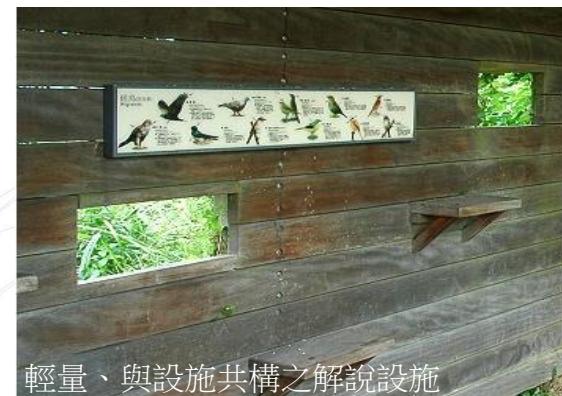
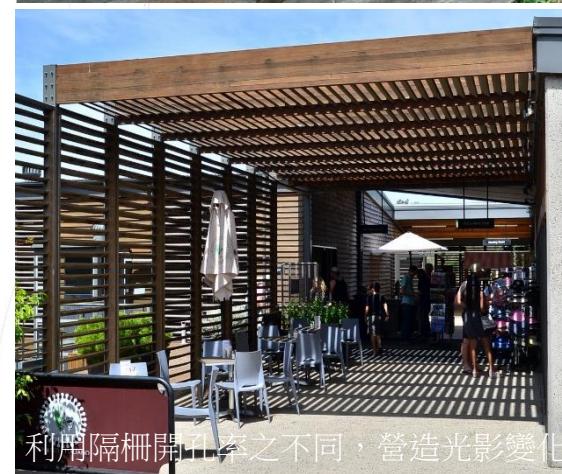
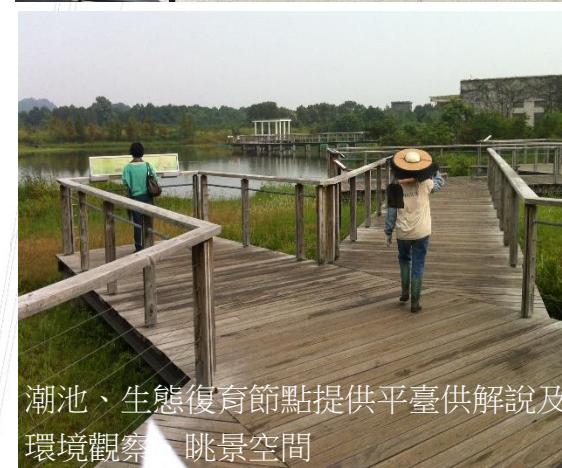
觀察平臺 2 含賞鳥牆、賞鳥亭

1. 賞鳥亭：1處，獨立鋼構設置，結合賞鳥牆與堤頂共構懸挑結構設置。
2. 休憩平臺：5處，休憩、停留及等待空間。
3. 觀察平臺：2處，結合步道、賞鳥牆、底棲觀察平臺之環境教育觀察區域。
4. 導覽解說系統：沿線設置說明環境營造之體驗特色、生態復育工法。
5. 休憩設施：簡易休憩設施，設置於休憩平臺、入口廣場及核心廣場。
6. 管制點：2處，深度體驗路徑出入口處設置，管控該區域以研究及預約制民眾。

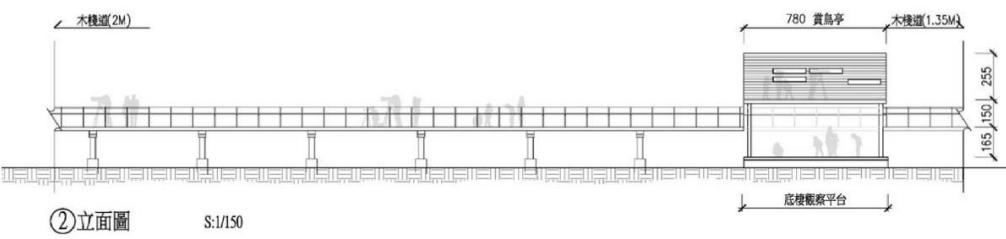
② 立面圖 S:1/150

A 觀察平台2
LD-1
AI-S:1/150; A3-S:1/500
UNITS:CM

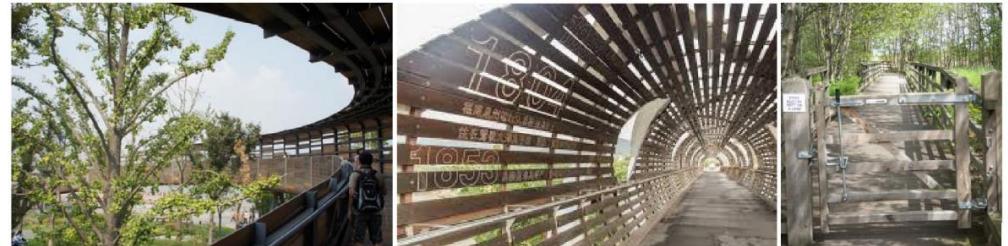
採以半開放式賞鳥亭空間設計，並融合環境解說教育、觀景窗等設置

| 9. 簡報第11頁木棧步道設置在紅樹林上方，好像在樹頭看紅樹林，親近萬歲大眼蟹，步道規劃與標的物種親近哪麼高不知看甚麼。 | 9. 路徑上設置一處賞鳥亭，該賞鳥亭下方設置底棲觀察平台(距離泥灘地高差僅30-40公分)，可近距離觀察底棲生物。 |

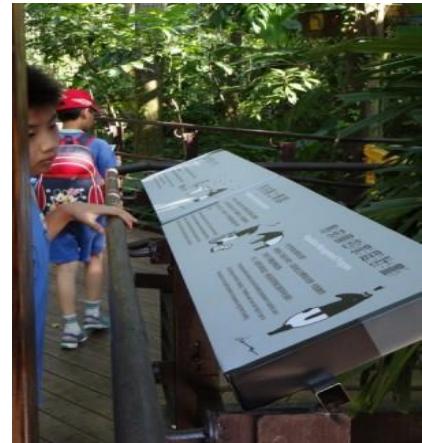
生態、景點解說，輕量化與欄杆共構

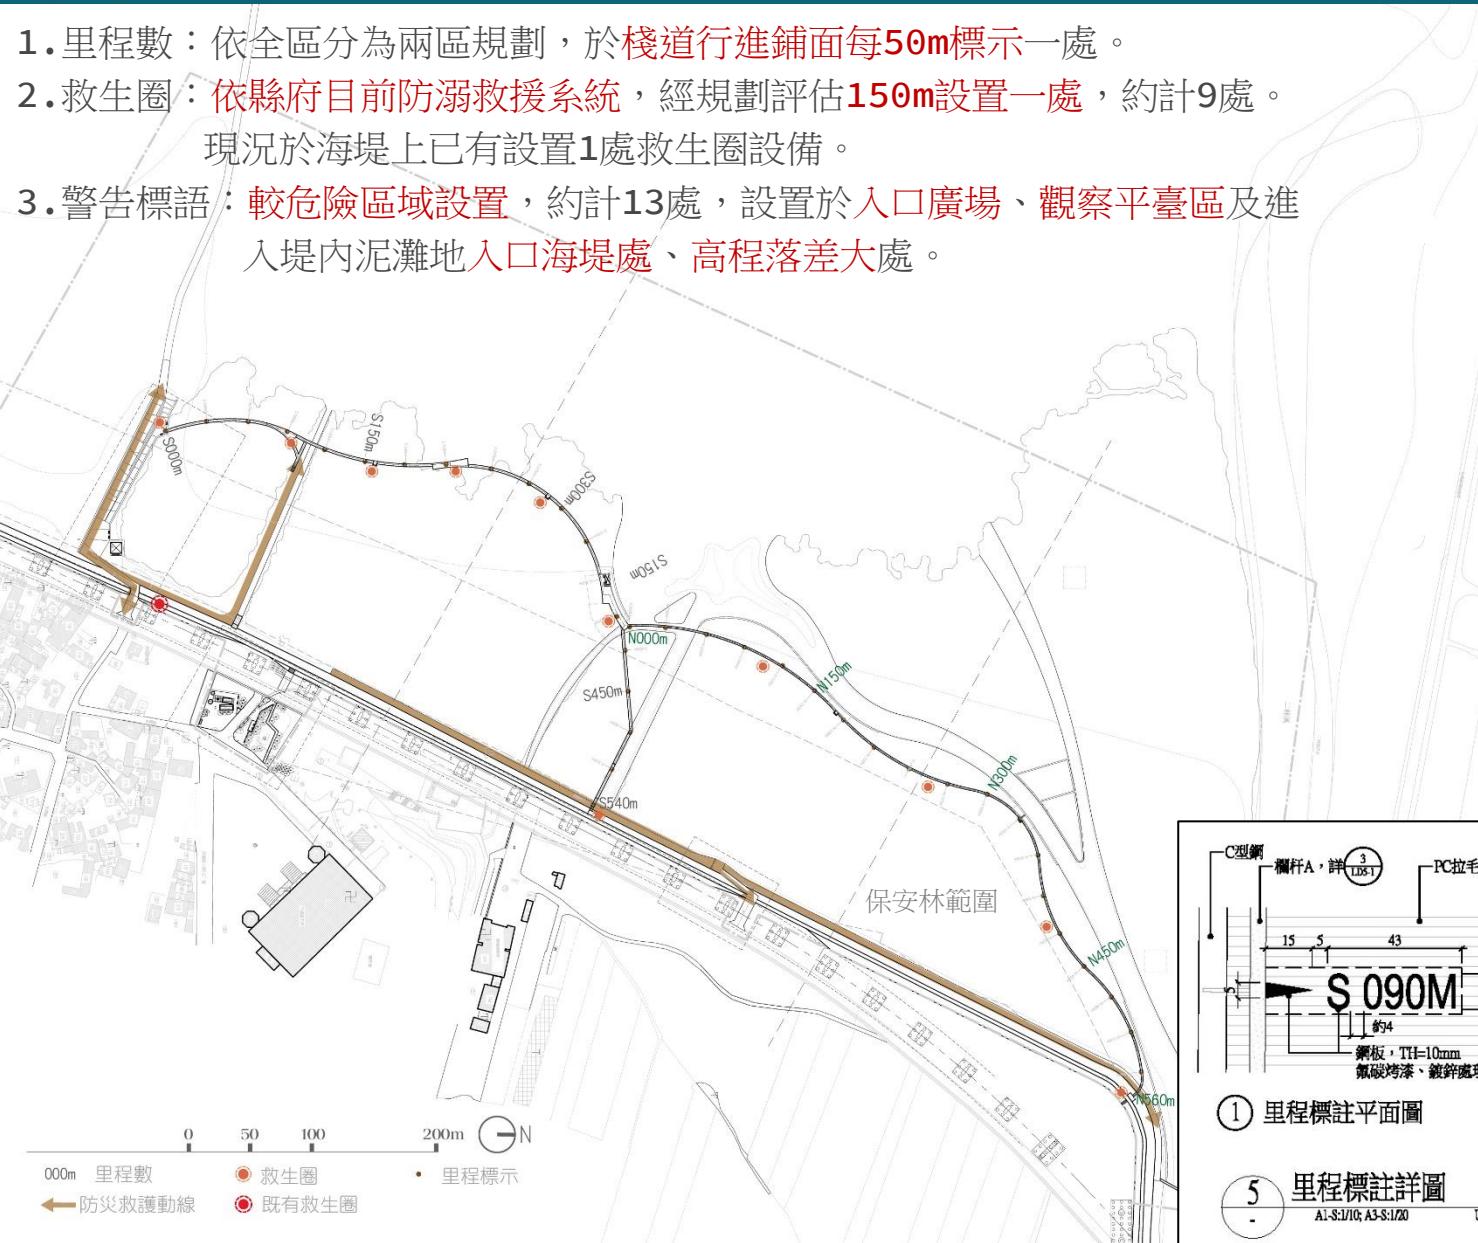
1. 里程數：依全區分為兩區規劃，於**棧道行進鋪面每50m標示一處**。
2. 救生圈：依縣府目前防溺救援系統，經規劃評估**150m設置一處**，約計9處。
現況於海堤上已有設置**1處**救生圈設備。
3. 警告標語：較危險區域設置，約計**13處**，設置於**入口廣場、觀察平臺區及進入堤內泥灘地入口海堤處、高程落差大處**。
