# 「全國水環境改善計畫」

## 【二林溪周邊景觀與水質淨化營造計畫 (第一期)】

### 整體計畫工作計畫書

申請執行機關：彰化縣政府

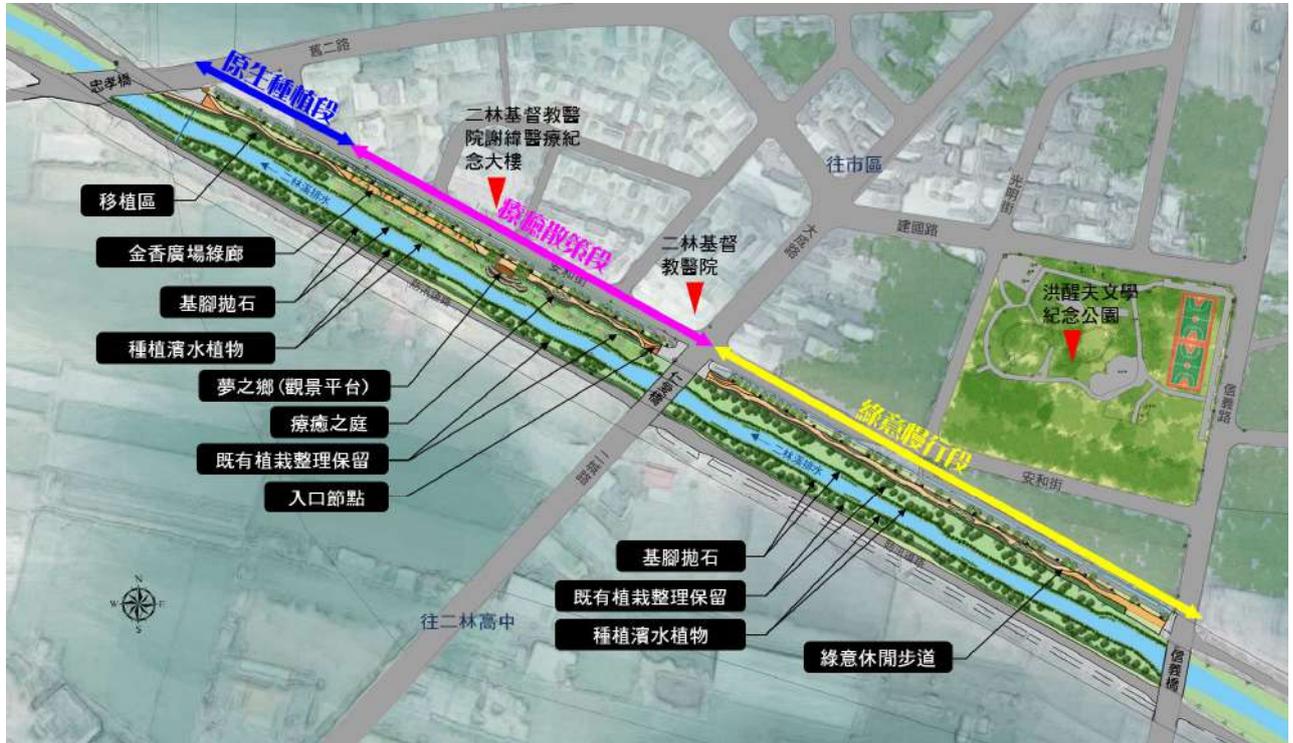
圖 15 景觀營造整體平面配置示意圖

景觀環境營造渠段左右側護岸邊坡、基腳保護、休閒步道、休閒廣場、植栽、照明。

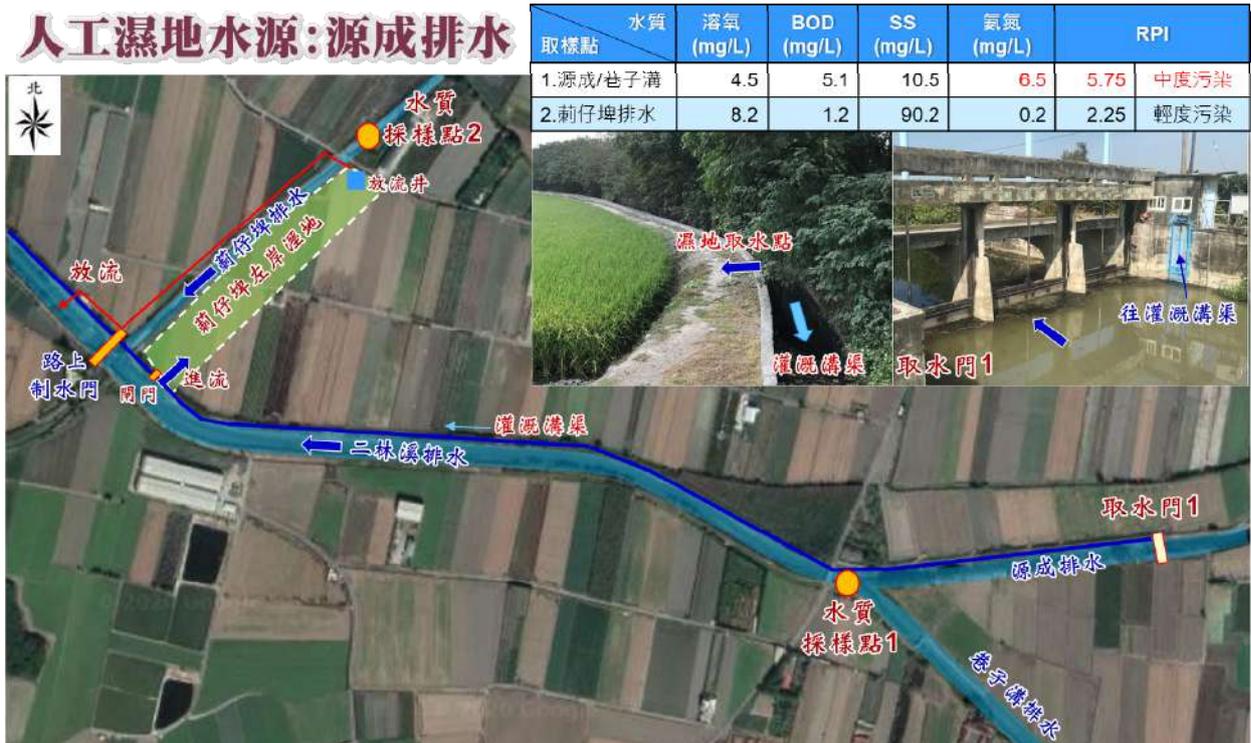
圖 19 人工濕地取水水源位置圖

# 人工濕地水源：源成排水

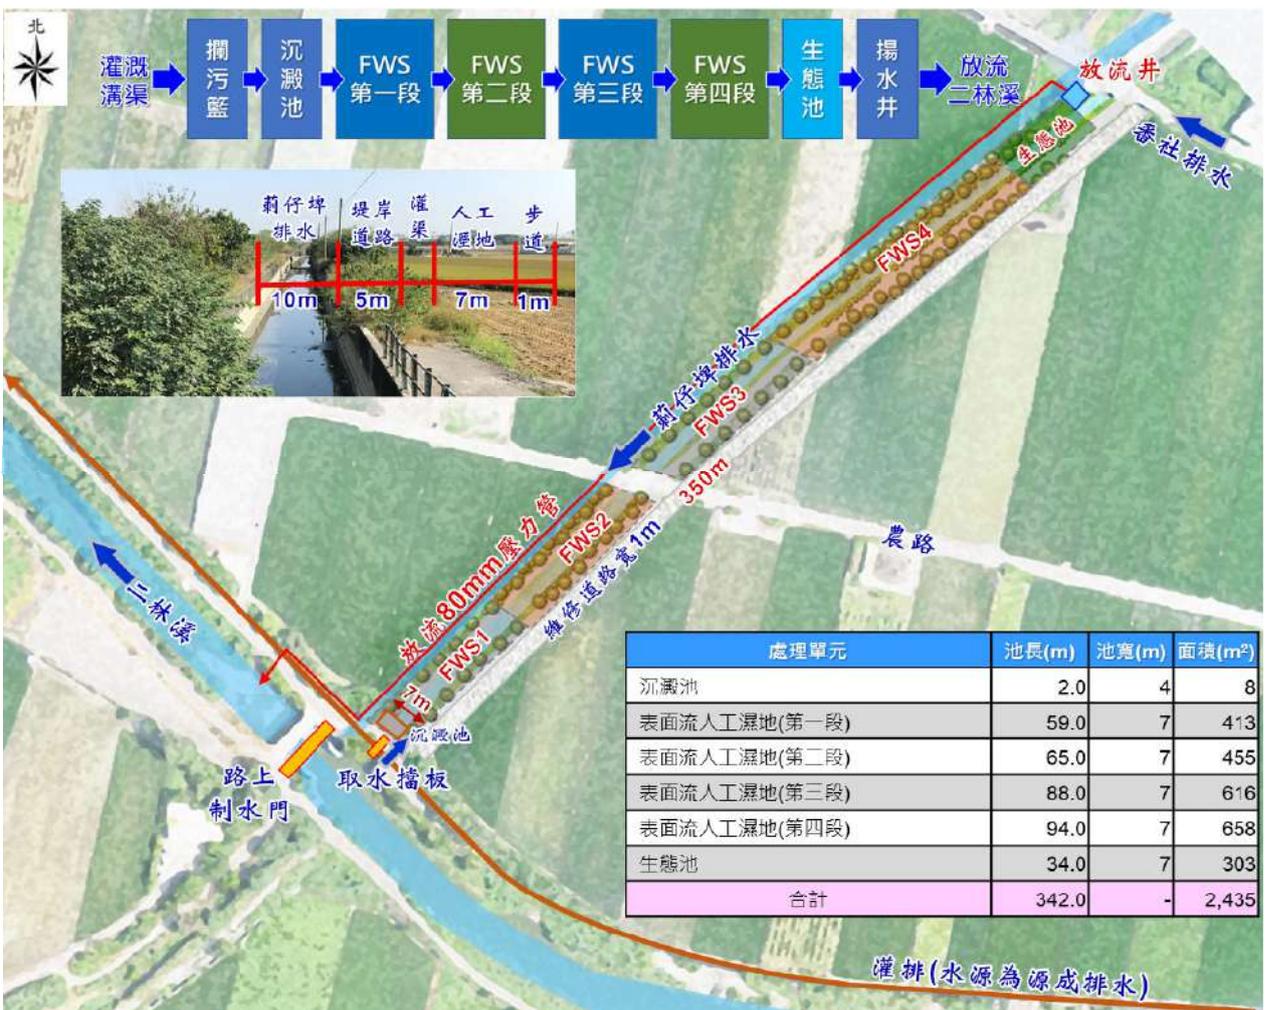
圖 20 人工溼地平面配置示意圖

a. 人工濕地: 設置 300CMD 人工溼地乙座(以四段式 FWS)、取水閘門、放流揚水井、輸水管線 426m、相關維護道路及鄰近灌渠改道銜接等。

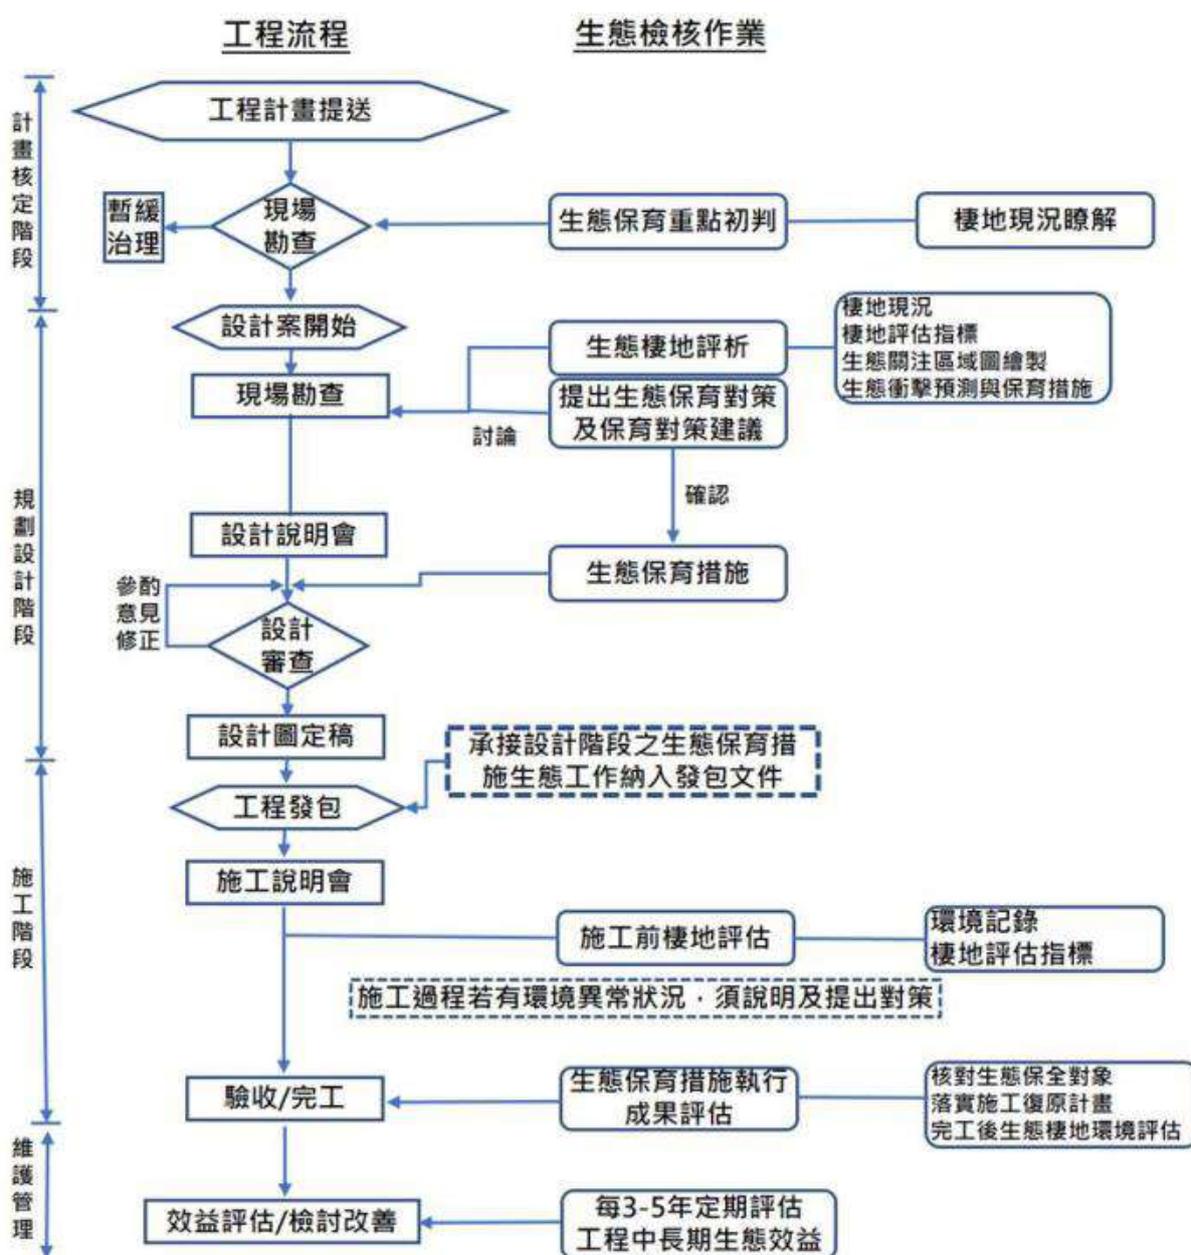
圖1 生態檢核流程圖

本計畫生態檢核工作係參考行政院公共工程委員會訂定之「公共工程生態檢核機制」辦理設計階段生態檢核工作。令參考經濟部水利署對於河川、區域排水生態調查評估相關準則進行辦理，希望於二林溪水質及周邊環境規劃設計，仍可維持更加的自然生態環境。生態檢核流程如圖 1。

生態檢核目的在於將生態考量事項融入既有治理工程中，以加強生態保育措施之落實。透過檢核表提醒工程單位，在各生命週期中了解所應納入考量之生態事項內容，將生態保育措施資訊公開，使環保團體、當地居民及與工程單位間信任感增加。依工程週期，包含施工前、中、後等階段，提出各階段於生態層面(圖1)。經由資料蒐集、現場勘查而掌握現地之生態議題，套疊工程設計圖說整合為生態關注區域圖，評估工程各階段可能造成之生態影響，以提出具體環境友善對策與措施。

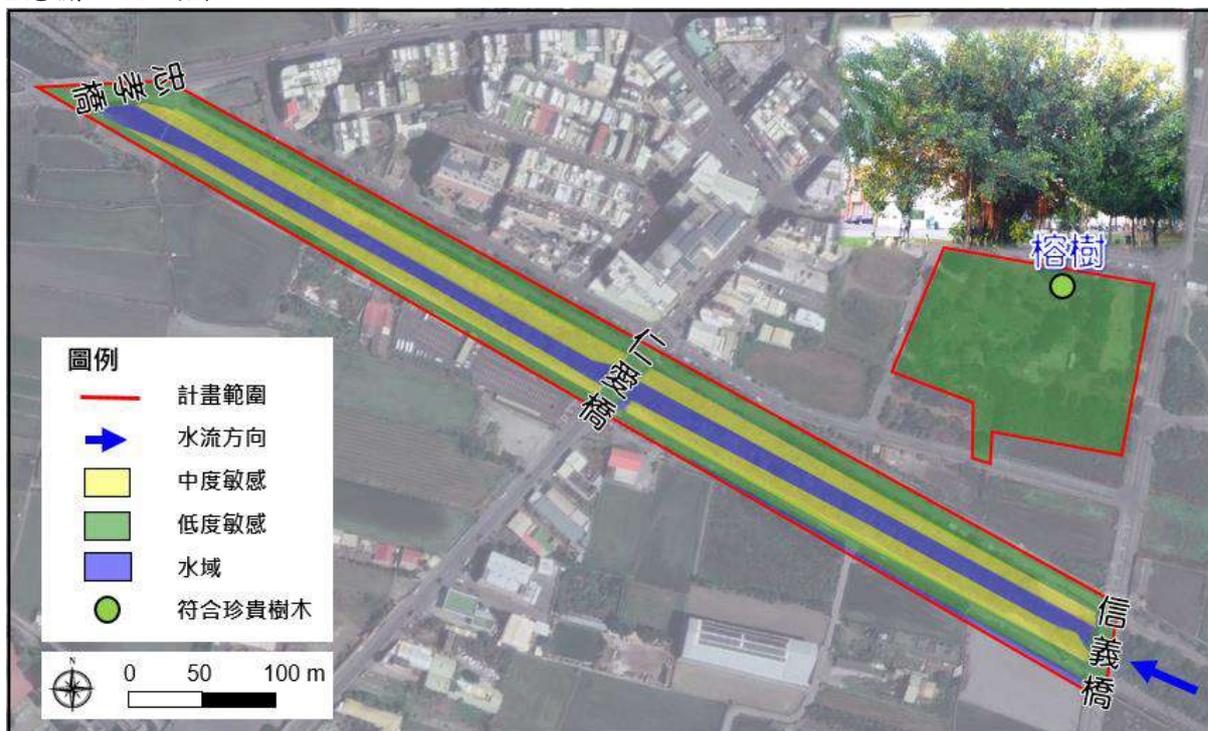
生態關注區域圖

1. 二林溪排水周邊之濱溪植被生長良好，河道兩岸保有土堤環境，河床屬自然底質，相關環境評價為中度敏感區域，尤其待水質條件改善後，這類近自然之棲地環境可提供魚、蝦及兩棲爬蟲類等生物良好之棲息空間。
2. 洪醒夫紀念公園大多為人為栽植樹種及受人為管理之公園環境，原則評價為低度敏感環境，但有符合彰化縣樹木保育自治條例之珍貴樹木胸徑規格(DBH>1.5m 或胸圍>4.7m)之榕樹大樹 1 棵，雖目前不在預選之淨水廠址，唯施工期間仍應避免工程機具造成樹木損傷。
