濁水溪流域整體改善 調適規劃 (1/2)

小平台會議(氣候變遷)

水道風險

中華民國111年9月23日

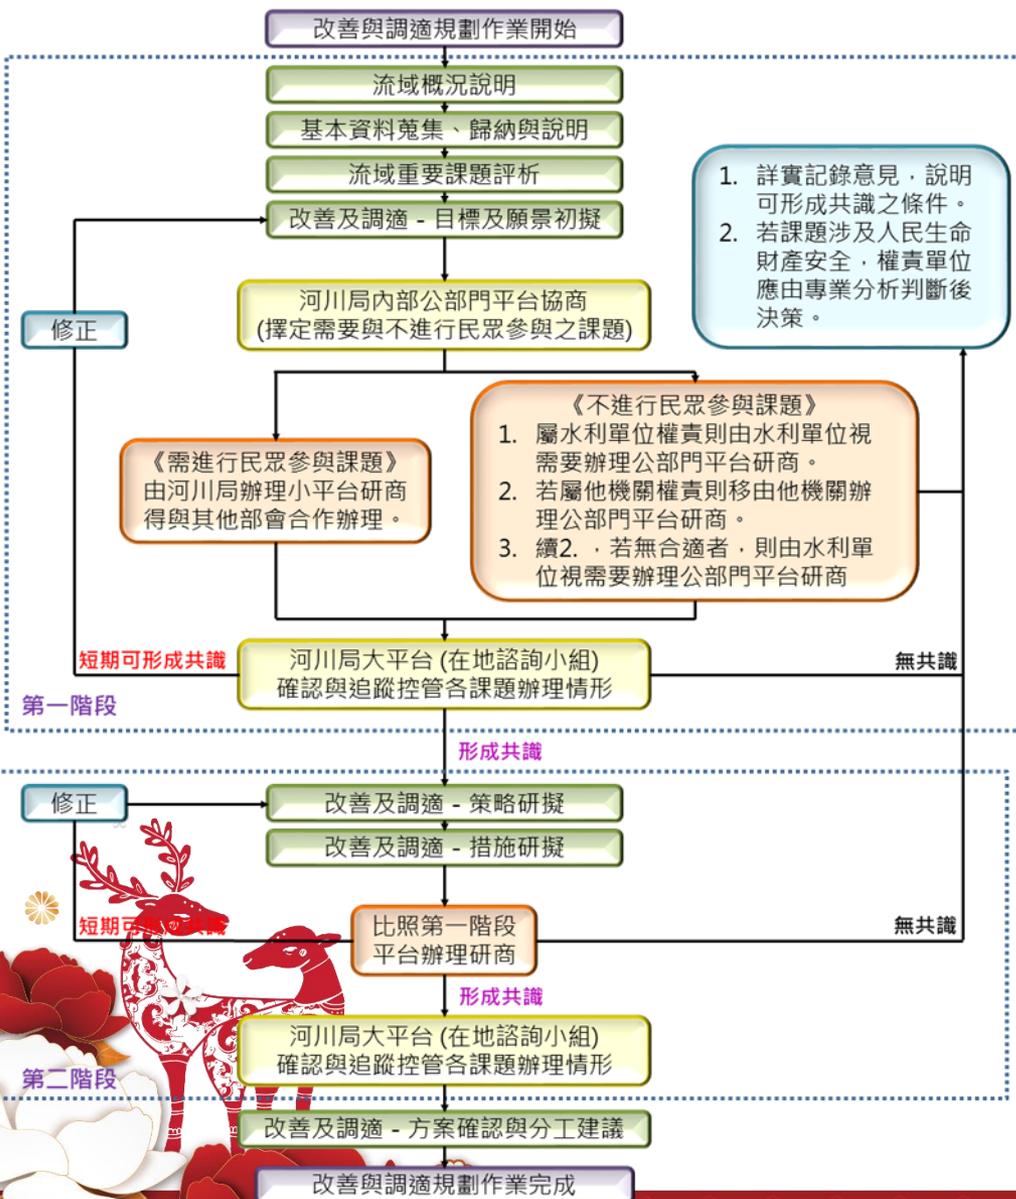
二、工作流程

第一階段

資料蒐集 ⇨ 課題評析 ⇨ 願景目標
⇨ 公部門平台研商 ⇨ 大小平台

達成共識

第二階段

課題之策略與措施 ⇨ 平台研商
⇨ 大平台確認與追蹤控管辦理情形

由下而上
民眾參與
平台研商
公私協力與共學
資訊公開

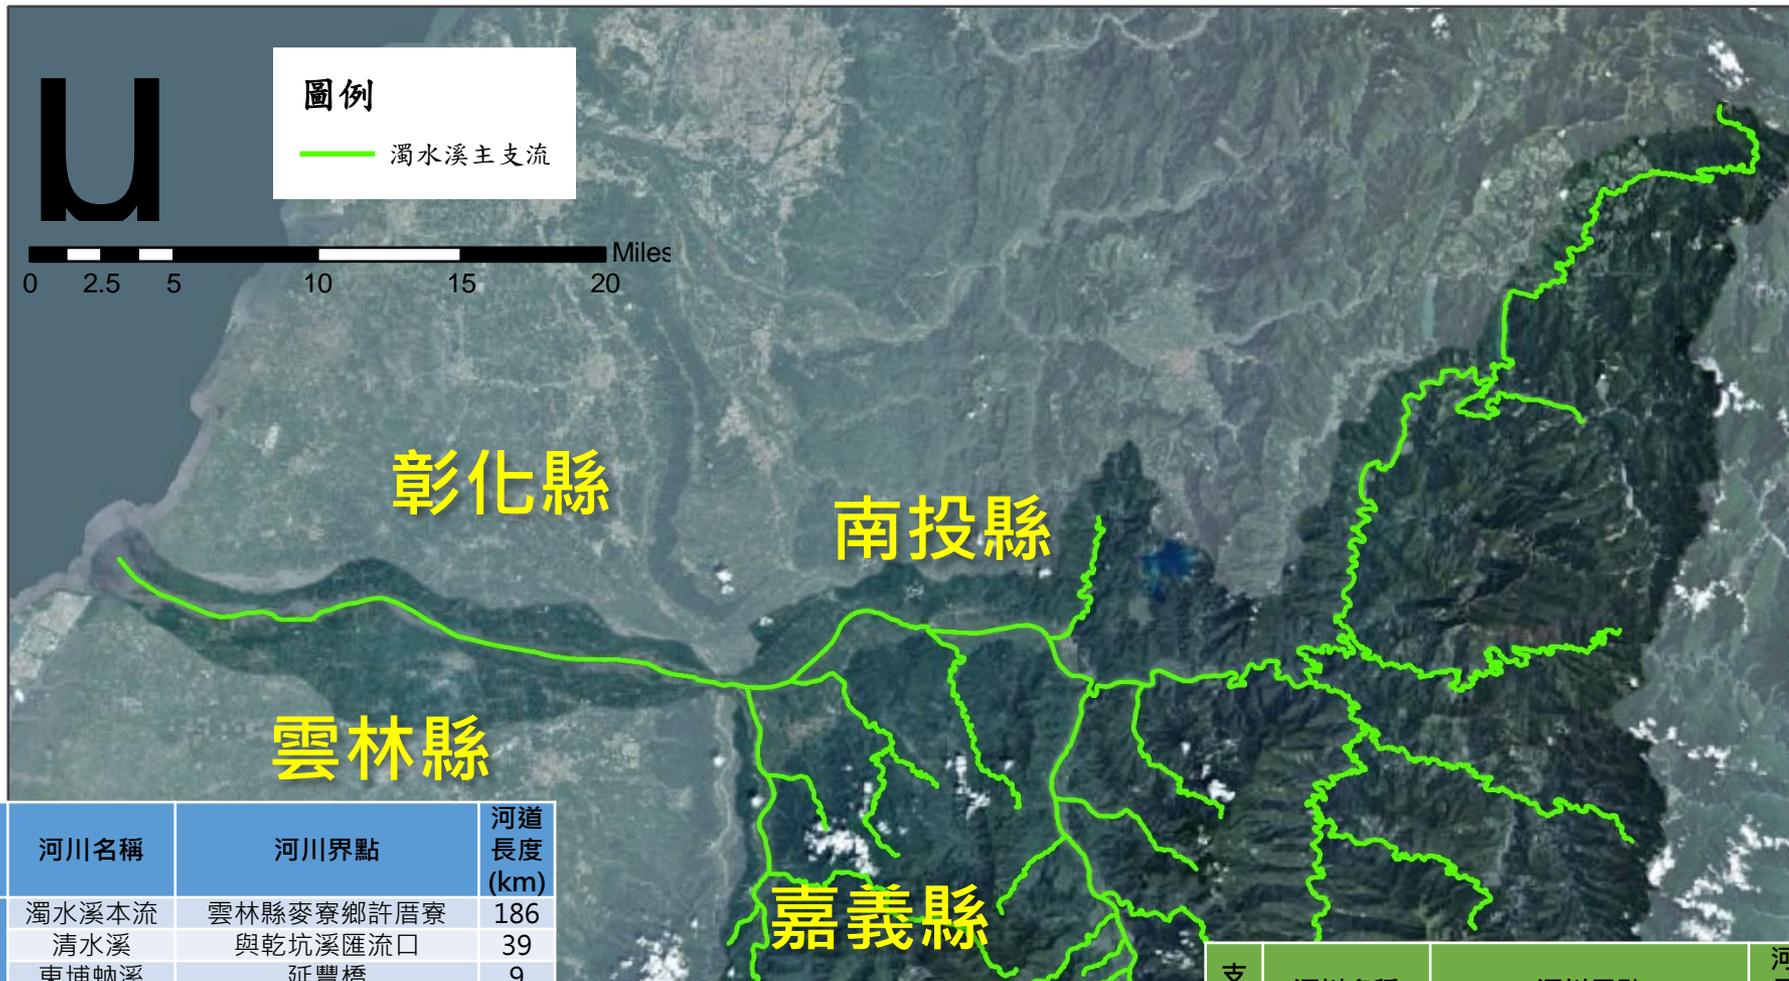
三、計畫範圍 濁水河流域範圍

主流	河川名稱	河川界點	河道長度 (km)
濁水溪	濁水溪本流	雲林縣麥寮鄉許厝寮	186
	清水溪	與乾坑溪匯流口	39
	東埔蚋溪	延豐橋	9
	南清水溝溪	茅埔一號橋	9
	水里溪	明潭水庫下池堰	3.8
	卓棍溪	卓棍溪橋	3.4
	塔羅灣溪	廬山吊橋上游1公里	3
	陳有蘭溪	與沙里仙溪匯流口	31
	丹大溪	丹大溪與濁水溪匯流口	-
	卡社溪	卡社溪與濁水溪匯流口	-
萬大溪	萬大溪與濁水溪匯流口	-

支流	河川名稱	河川界點	河道長度 (km)
清水溪	過溪	內田一號橋	4
	加走寮溪	瑞龍吊橋以上0.4公里處	3.8
	阿里山溪	舊社興橋	1.6
	雷公坑溪	竹山鎮桶頭里安溪橋	0.25

支流	河川名稱	河川界點	河道長度 (km)
陳有蘭溪	郡坑溪	牛相門上游約0.6公里處	5.3
	和社溪	愛玉橋	8.6
	內茅埔溪	自愛橋	0.2
	十八重溪	十八重溪橋	-
	筆石溪	筆石橋	0.2
	蒼庫溪	庫坑橋	1
	阿里不動溪	望美村望鄉橋	0.5

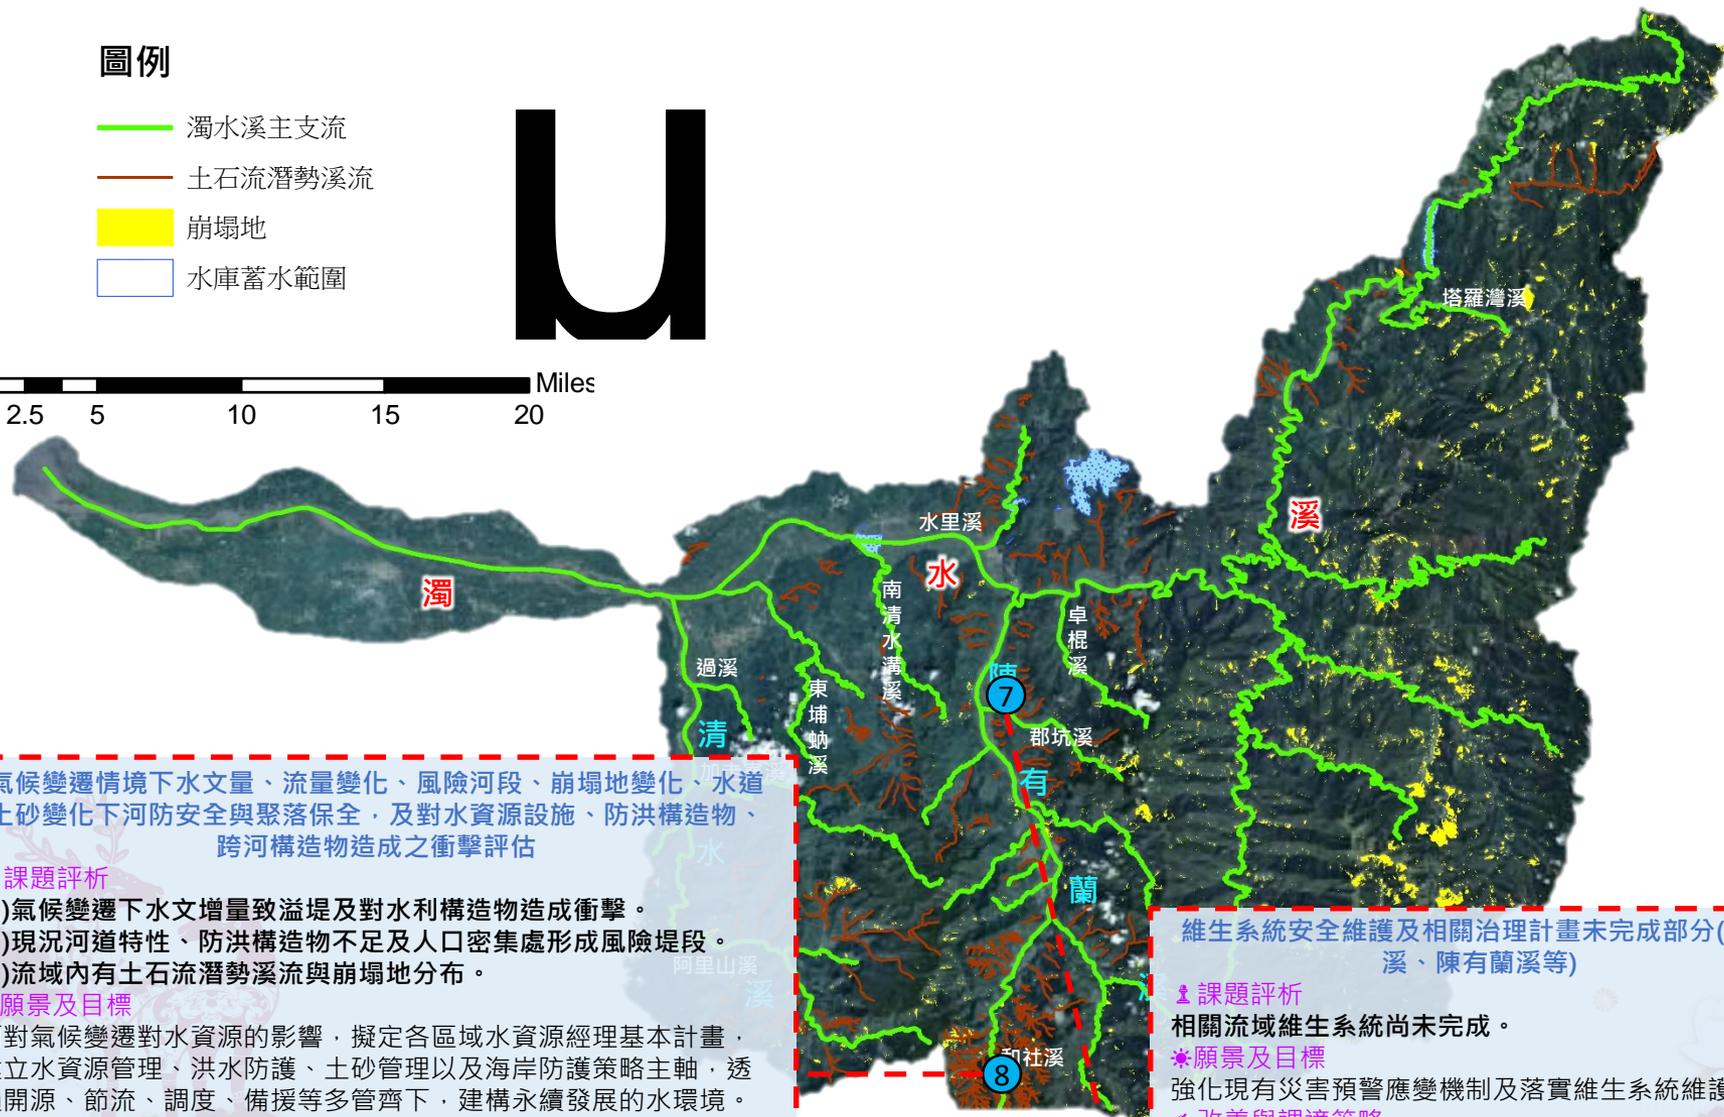
七、課題評析-水道風險

- 濁水溪主支流
- 土石流潛勢溪流
- 崩塌地
- 水庫蓄水範圍

氣候變遷情境下水文量、流量變化、風險河段、崩塌地變化、水道土砂變化下河防安全與聚落保全，及對水資源設施、防洪構造物、跨河構造物造成之衝擊評估

- (1) 氣候變遷下水文增量致溢堤及對水利構造物造成衝擊。
- (2) 現況河道特性、防洪構造物不足及人口密集處形成風險堤段。
- (3) 流域內有土石流潛勢溪流與崩塌地分布。

- (1) 中、高風險河段評估-風險控制、轉移、承擔、迴避。
- (2) 智慧防災系統界接。

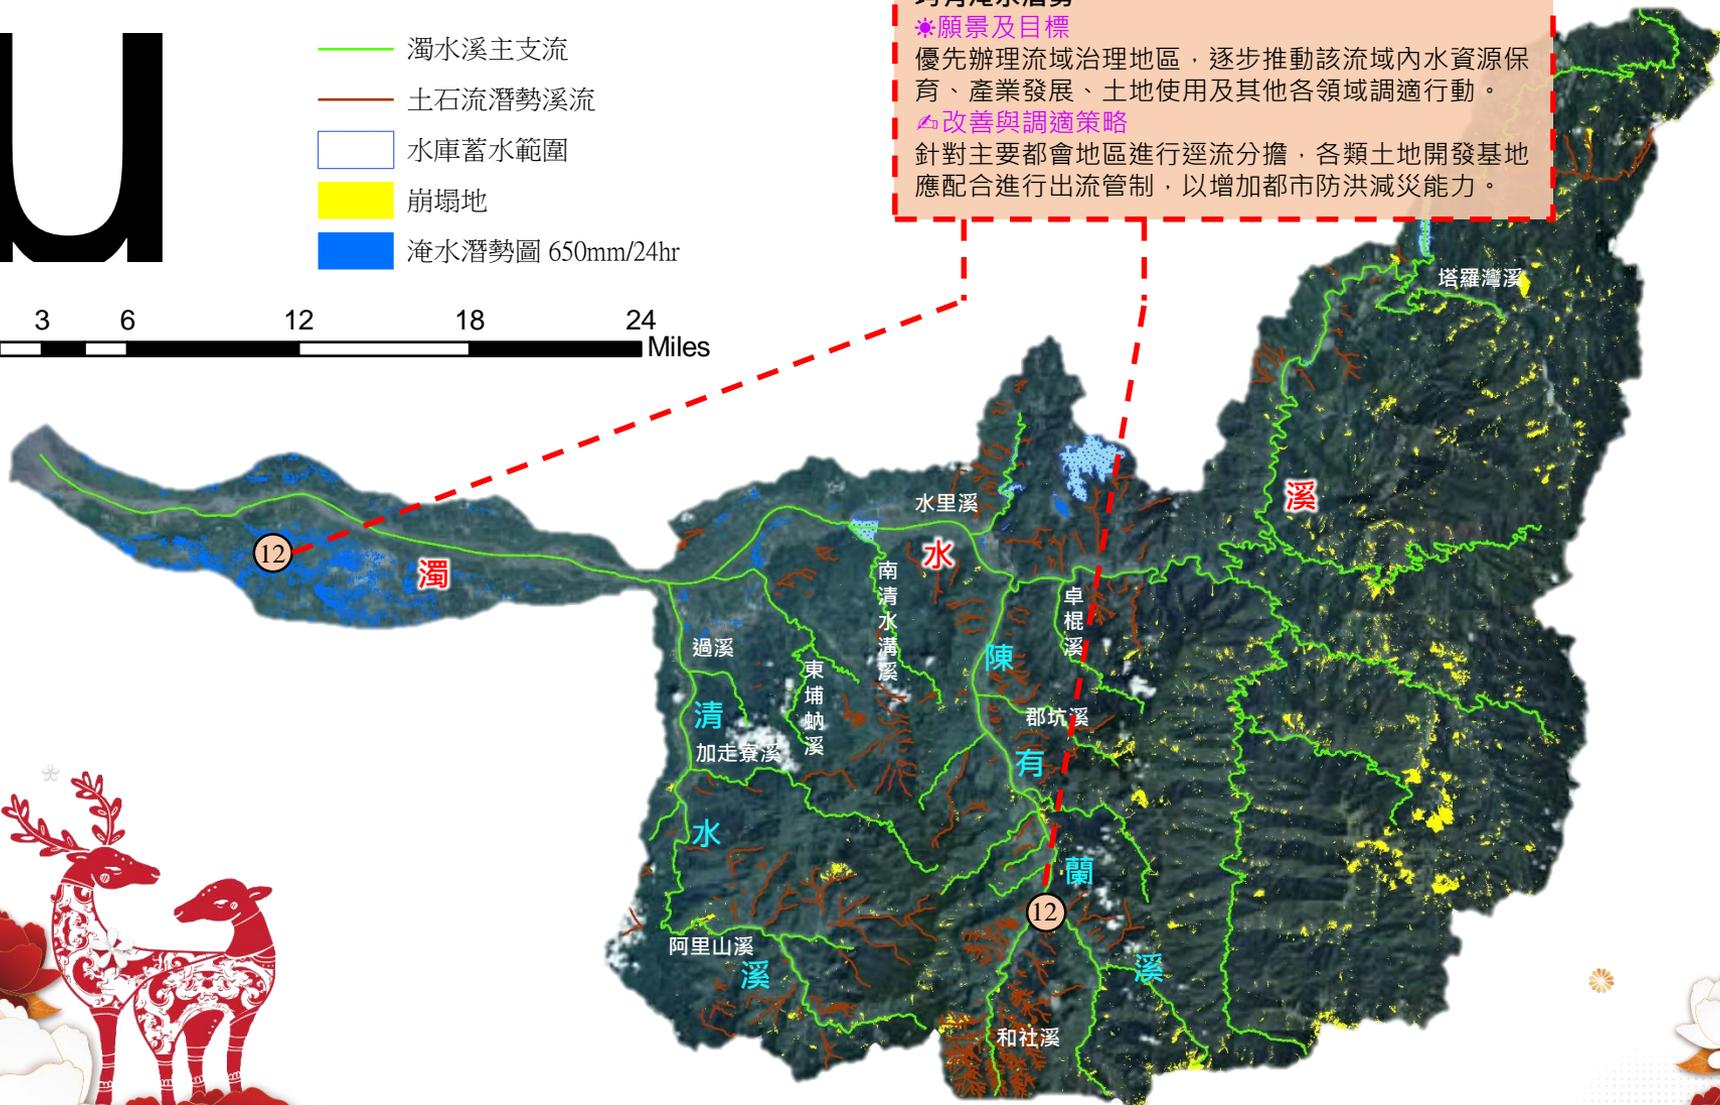
七、課題評析-土地洪氾風險

- 濁水溪主支流
- 土石流潛勢溪流
- 水庫蓄水範圍
- 崩塌地
- 淹水潛勢圖 650mm/24hr

↓ 課題評析
 24小時降雨量200mm情境，雲林縣二崙鄉、西螺鎮及南投縣名間鄉、魚池鄉、竹山鎮、集集鎮及水里鄉均有淹水潛勢。

△ 改善與調適策略
 針對主要都會地區進行逕流分擔，各類土地開發基地應配合進行出流管制，以增加都市防洪減災能力。

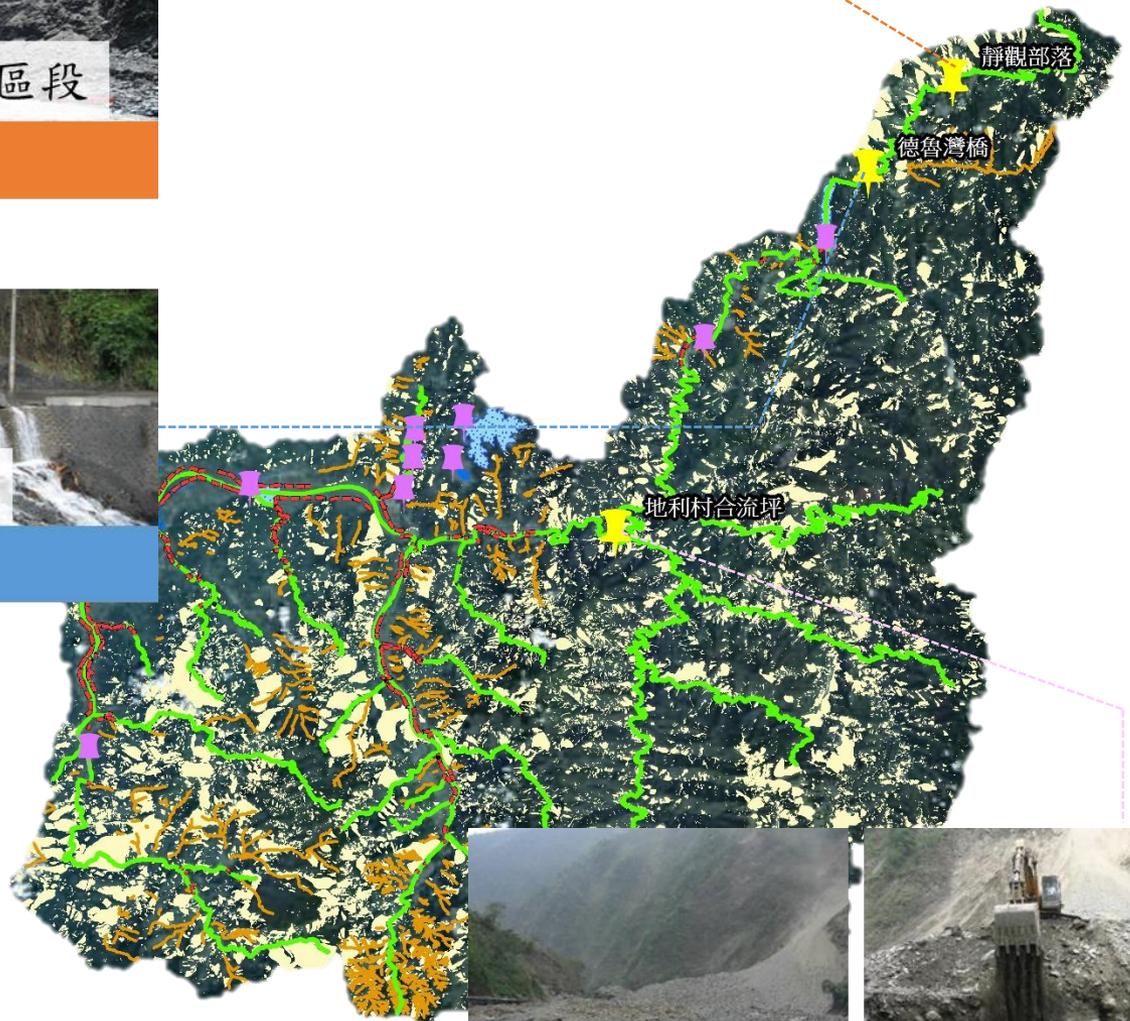
一、歷史災害-崩塌地

德魯灣橋 靜觀部落區段
民國95年碧利絲颱風

德魯灣橋 投83縣道
民國95年六九水災

壩塞湖土石崩落情形

民國97年合流坪壩塞湖

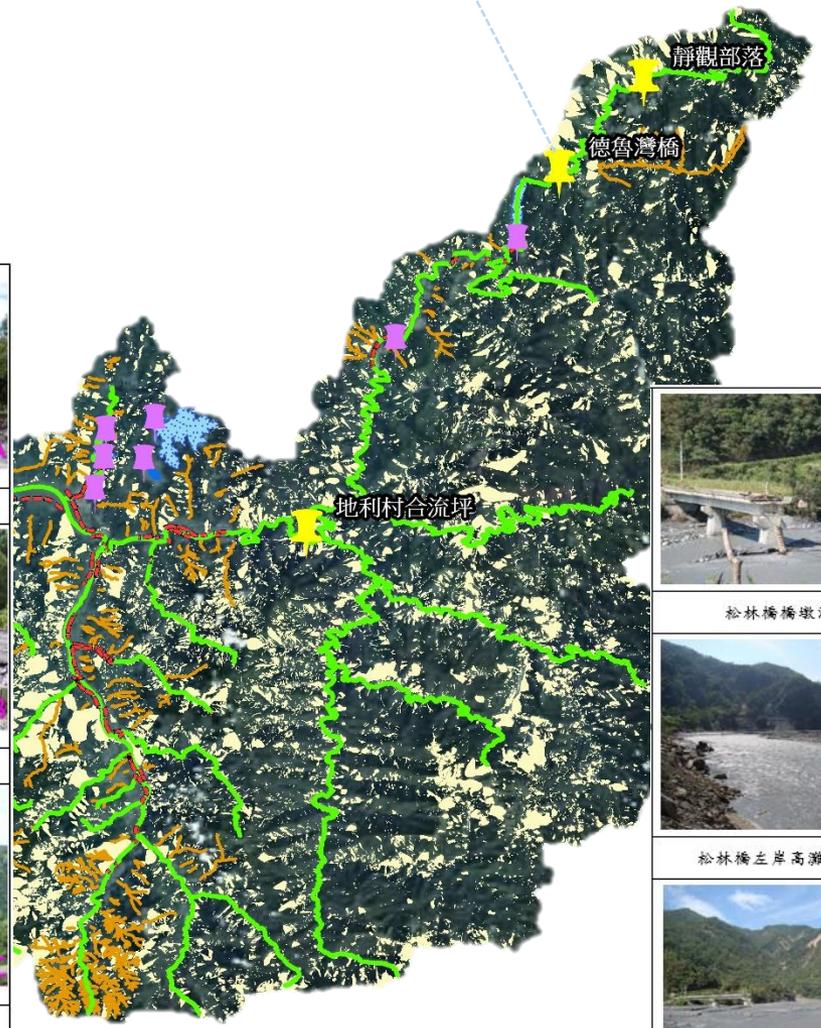
一、歷史災害-土石流

萬豐部落辛樂克颱風前後照片

辛樂克颱風沖毀前後影像及照片

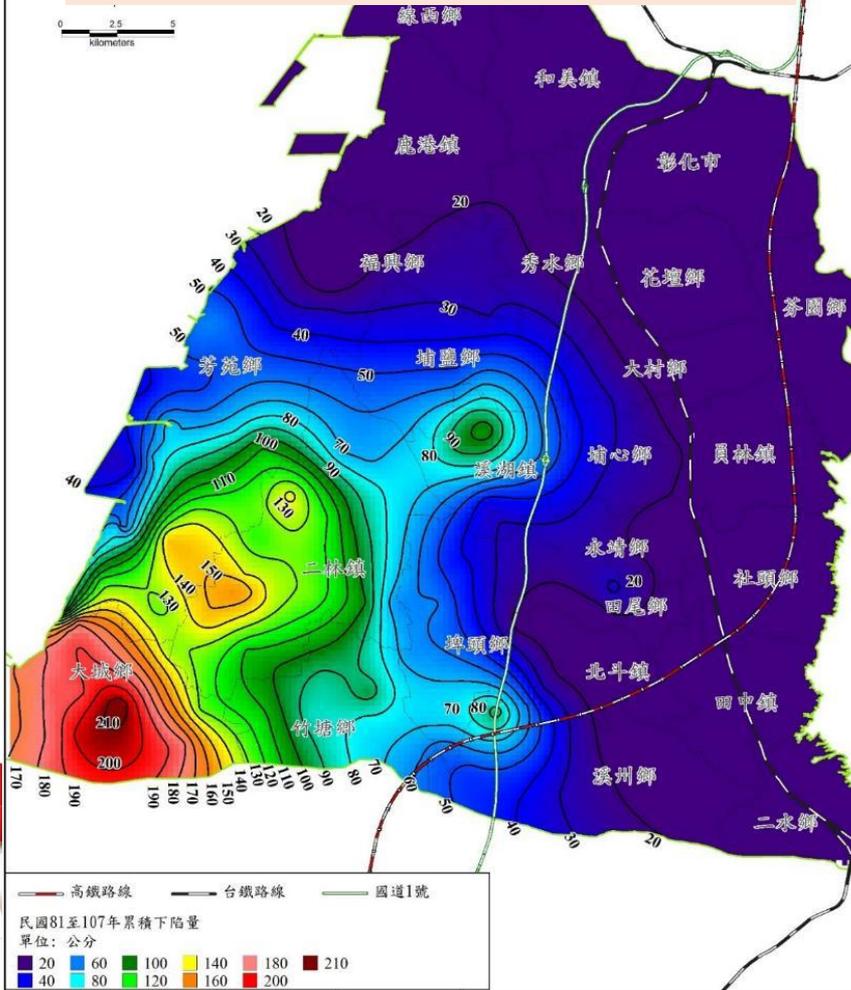
彰化地區累積下陷量等值圖(民國81至民國107年)

濁水溪下游沖積扇地下水超抽情況嚴重，於彰化縣與雲林縣造成地層下陷

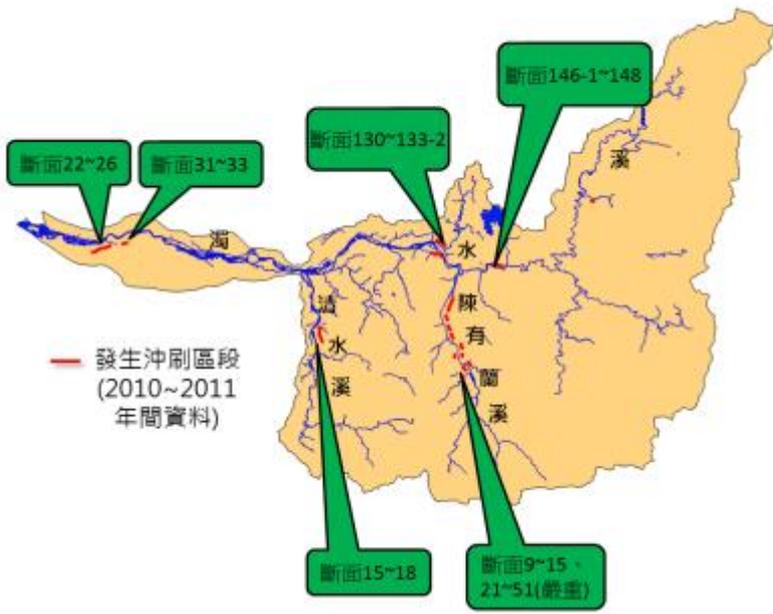
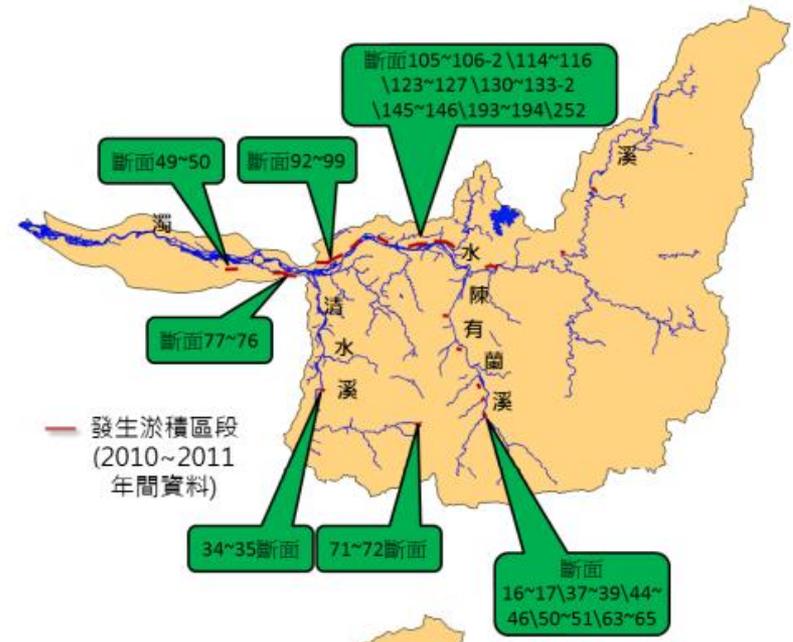
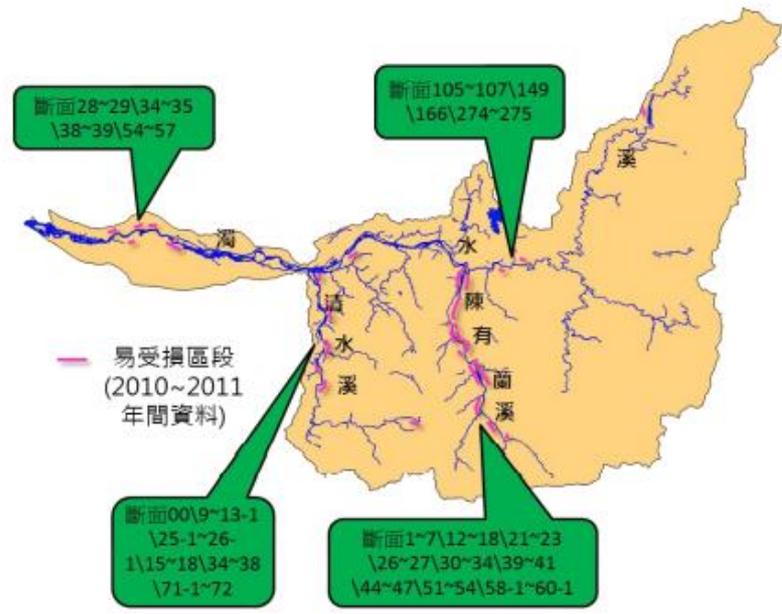
一、歷史災害-沖刷、淤積、易受損河段

陳有蘭溪、清水溪等幾處堤防及護岸由民國 90 年以來有多次受損紀錄，且多屬沖淤變化明顯區域。

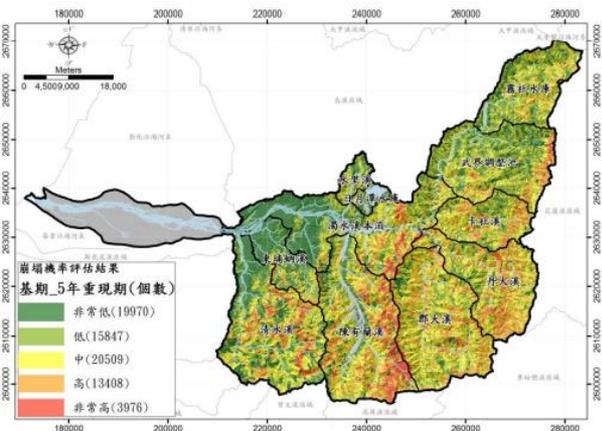
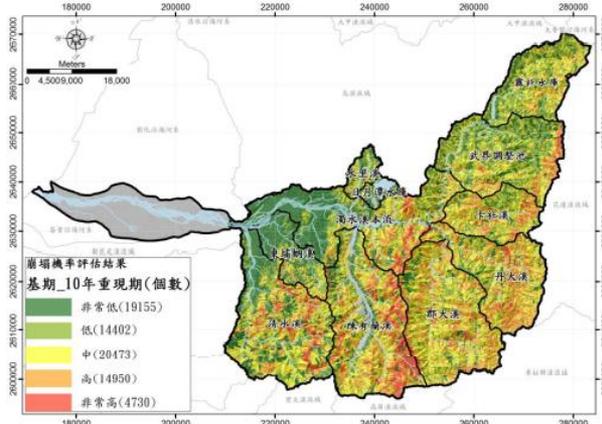
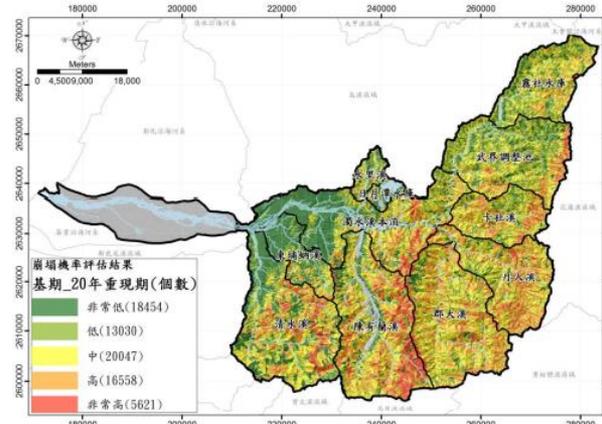
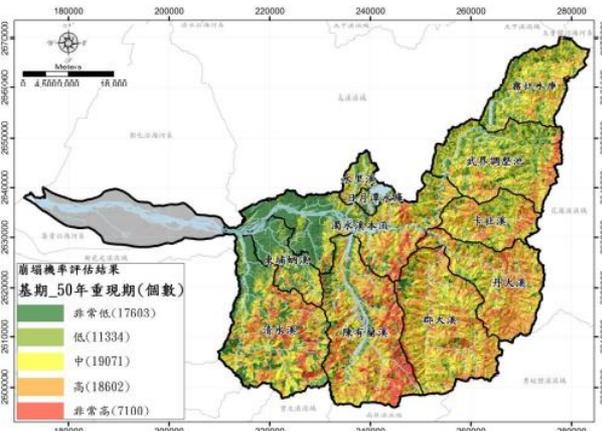
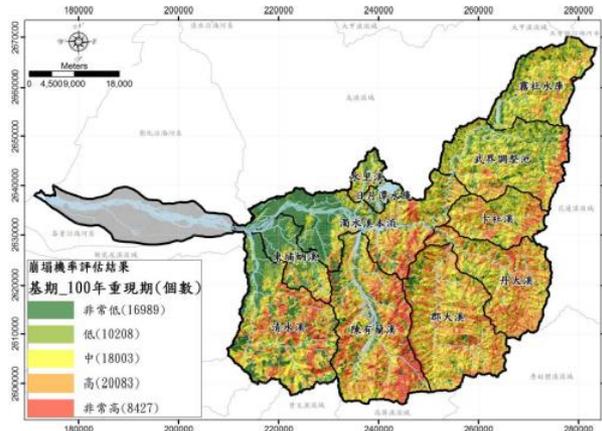
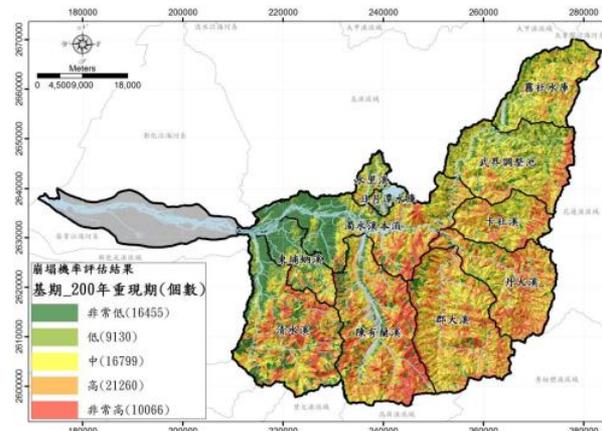
濁水溪流域氣候變遷基期情境下崩塌機率分級結果

由氣候變遷基期與 A1B 各重現期降雨情境模擬結果可知，濁水溪流域各子集水區崩塌機率隨 A1B 情境重現期雨量增加而增加

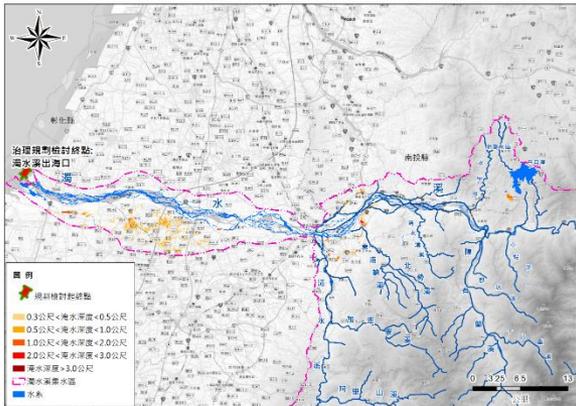
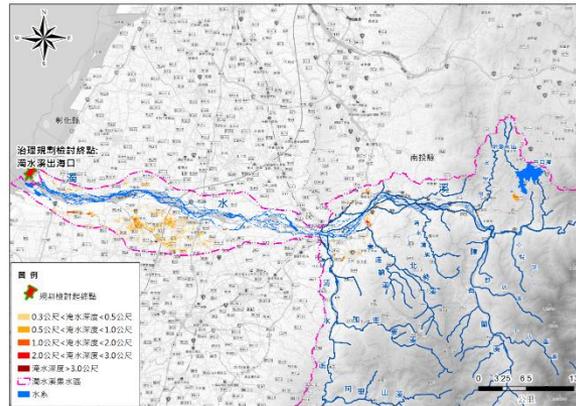
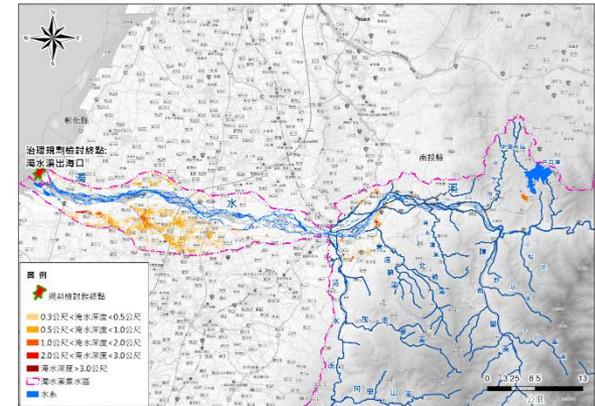
濁水溪流域6小時下降350毫米降雨狀況淹水潛勢圖 濁水溪流域12小時下降400毫米降雨狀況淹水潛勢圖 濁水溪流域24小時下降650毫米降雨狀況淹水潛勢圖

濁水溪流域淹水潛勢區域，多數位於**地勢低窪**地區、靠近**河岸**附近、**渠道匯流處**與**沿海**地勢低窪處為流域中淹水潛勢**較高**地區，然淹水面積與濁水溪流域集水區面積比及淹水深度均不大，**內水積滯**可能造成之災害潛勢，近年災害亦顯示外水溢淹非主要災害。

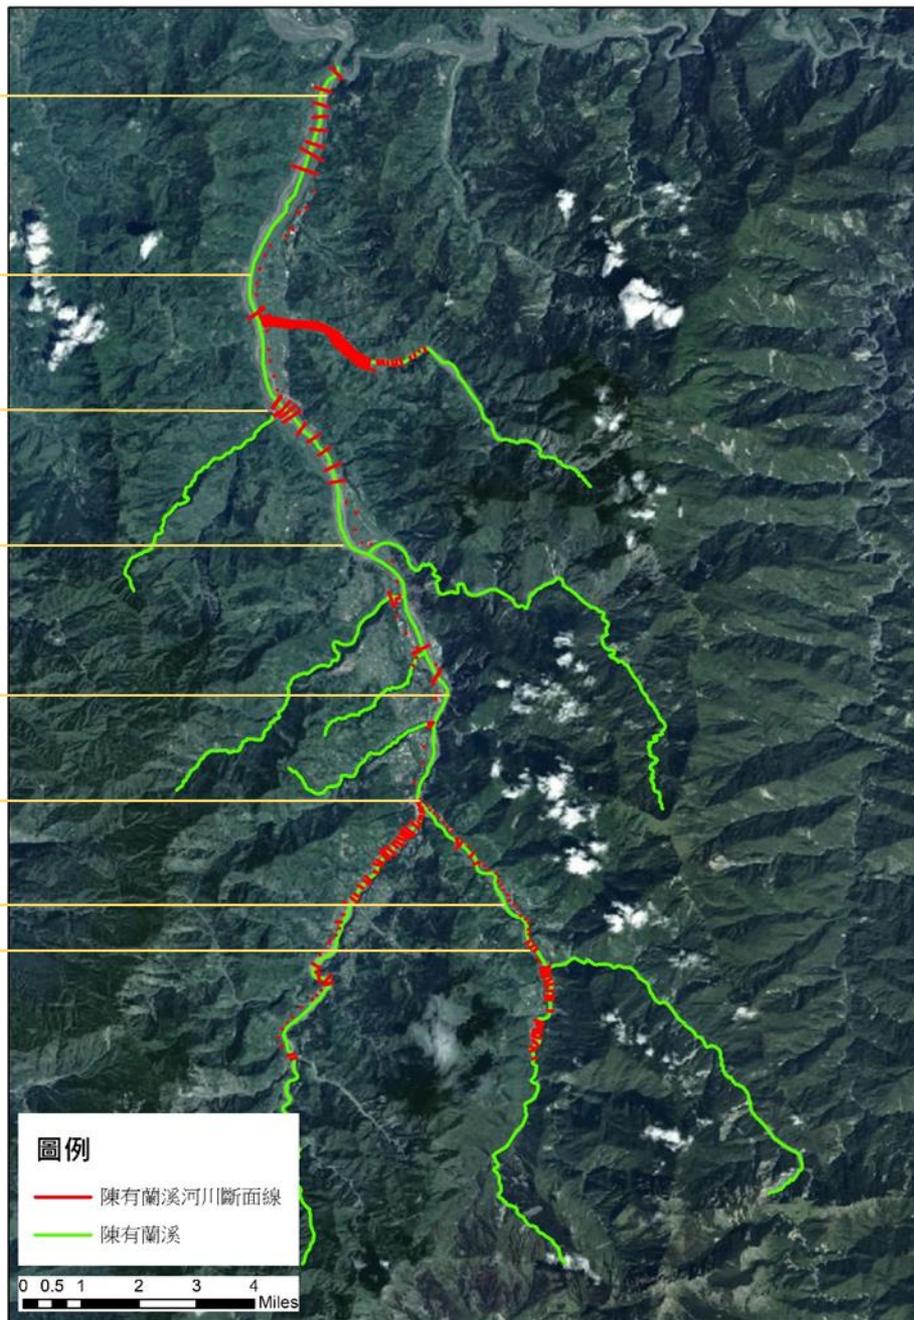
五、陳有蘭溪-危險河段

斷面3河幅窄縮流速增加，斷面2水流直接衝擊中庄堤防

斷面 14~19 左岸具多處土石流溪流，極易於颱風豪雨期間沖出大量土砂，使郡坑堤防與上安堤防河段之河床淤積而有溢淹之風險。

斷面 25 河幅放寬流速增加，斷面 24~26 為轉彎段，高流速對凹岸進行沖刷造成崩塌形成淤積，造成目前明德堤防保護標準不足。

斷面 35~39 整區段皆處於高流速，且此區段恰逢轉彎段，於凹岸處基腳掏刷多處崩塌亦有大量土砂產生淤積河床底，颱風大雨其間有溢淹之風險。

斷面 49 河幅窄小流速高，造成斷面 47 下~48 基腳沖刷，土方崩塌。斷面 47 下~47 上，流速下降，造成河床淤積，有溢淹之虞。

和社橋下游斷面水位壅高，有溢堤風險。斷面53~54

此段流速極快，高流速對兩岸之土坡基腳沖刷。

此段由於河幅皆狹小，流速極快，高流速對兩岸之土坡基腳沖刷，除流速高亦造成崩塌外，此區段亦曾發生大量之崩塌，現有之土坡更易受沖刷而崩落。

- 持續進行河道疏濬
- 加強結構物保護強度
- 危險區域避災演練
- 增強水土保持
- 土石流防治措施

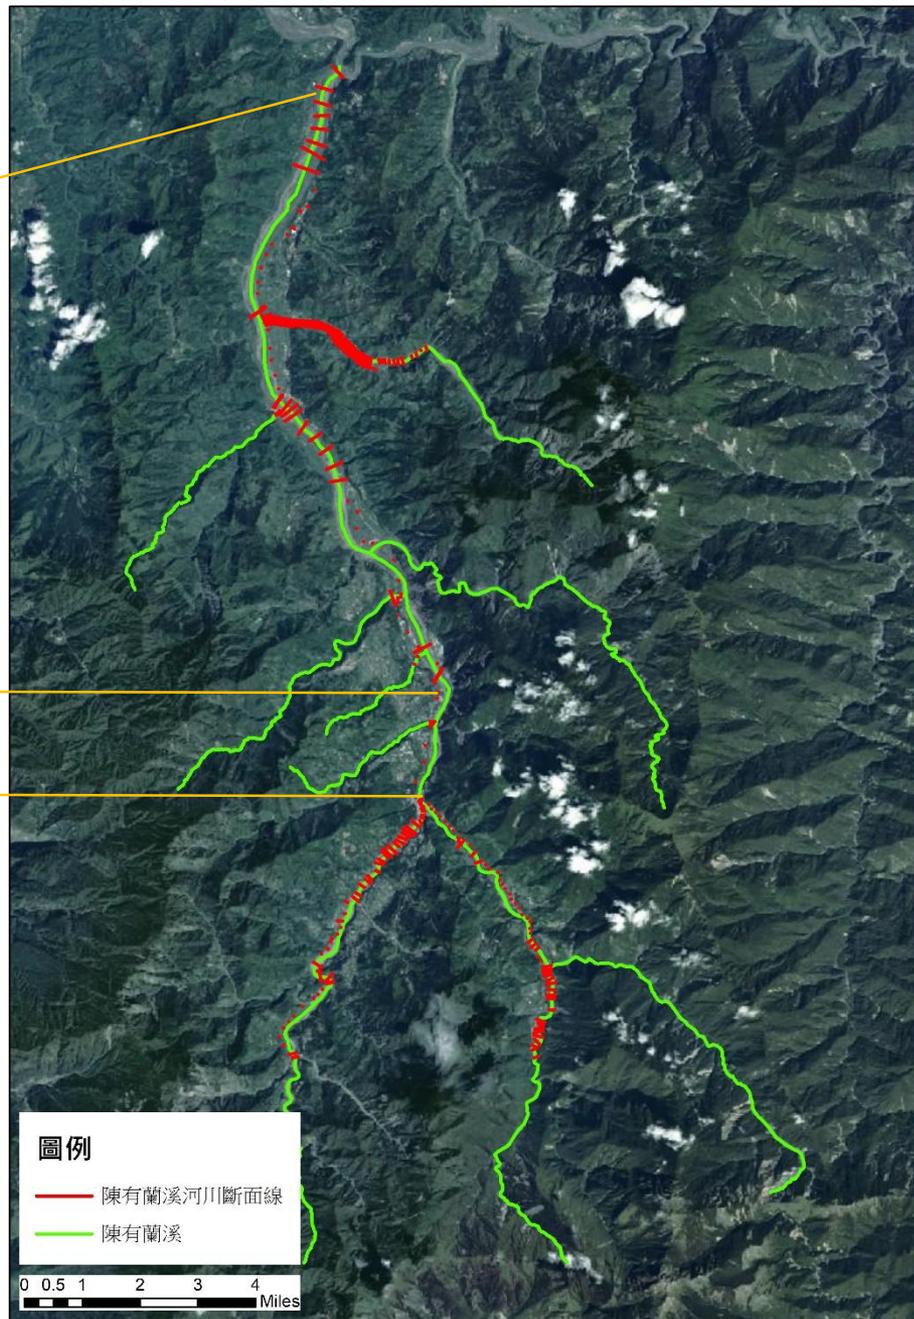
五、陳有蘭溪-保全對象

陳有蘭溪沿岸較為重要且有立即危險之具聚落之河段有三，分別為水里鄉新山村河段(斷面2)、信義鄉望美村河段(斷面47上)及信義鄉同富村河段(斷面53-2、53-3、54下、54上、61下)，此類狀況多為河床淤積，河道中上游斷面窄縮，而既設防洪構造物或道路保護高度不足所致。

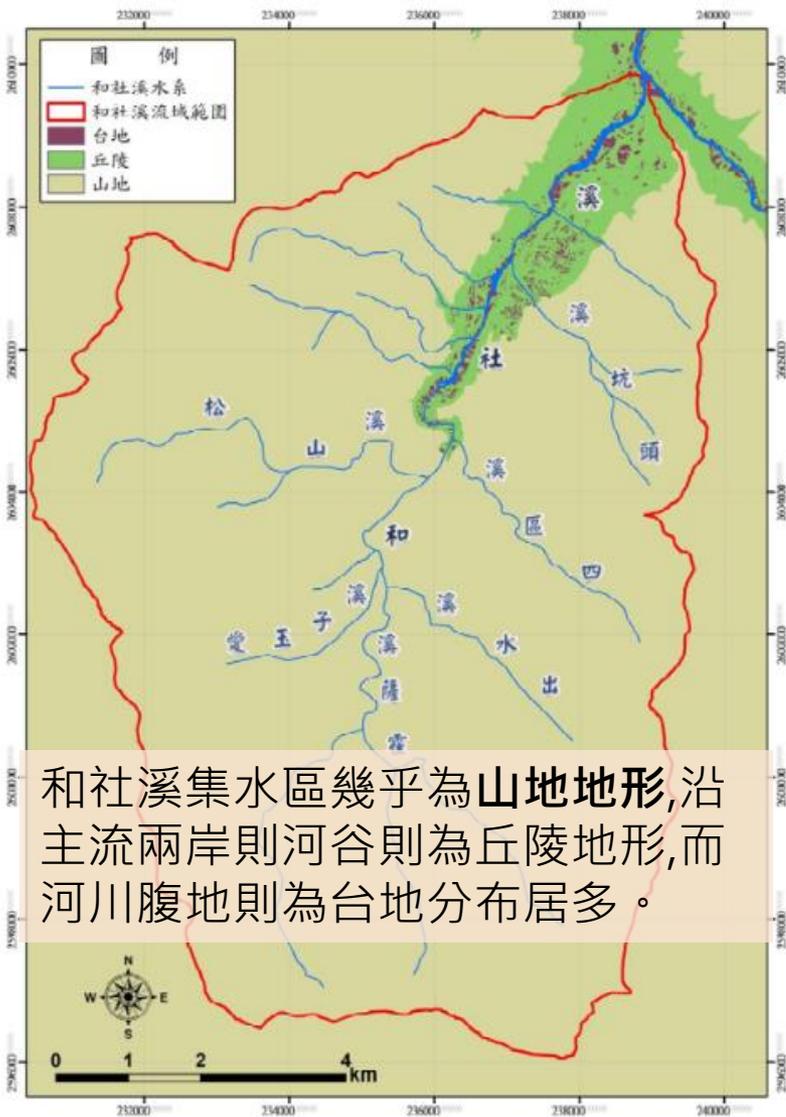
六、和社溪-概況

由歷年主槽流路擺盪情形可知道,在河幅較寬廣的河段,主流擺盪情況明顯,從現地調查來看,其邊坡亦常見崩坍或結構物損毀的情形。故可發現既設防洪構造物佈設位置,也多是分布在河槽逐年變動且有保護對象的河段。

- 同富地區主要為位於與陳有蘭溪匯流口,保護強度不足
- 隆華地區為河道嚴重淤積,河道通洪斷面不足
- 神木地區為土石流高危險區
- 針對不同災害類型施予加強結構物保護強度、河道疏濬、土石流防治等措施。
