臺北水源特定區生態調查樣站介紹

台北水源特定區生態調查樣站共計 7 個樣站，於北勢溪上游思源橋下河段及北勢溪支流鱸魚堀溪之碧湖橋下河段，分別設立闊瀨及碧湖樣站，並於鱸魚堀溪與北勢溪之匯流點下游約 800 公尺處之河段，設置坪林樣站，另於北勢溪主流虎寮潭附近設置虎寮潭樣站。另於南勢溪上游福山一號橋下河段設置福山樣站及南勢溪主要支流桶後溪之拉卡河段設置烏來樣站，並於南勢溪與北勢溪匯流處下游距粗坑壩上游約 200 公尺處，設置粗坑壩樣站。各樣點座標如下表 1，各樣站相對位置如圖 1 所示。

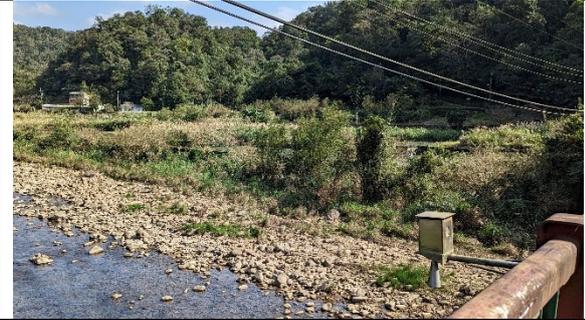
<p>a. N1 闊瀨站：穿越線主要經過茶園與闊葉林，另於左岸高灘地設穿越線。</p>	<p>b. N2 碧湖站：露營區短草地、長草地與闊葉林，樣線中點會走至溪邊。</p>

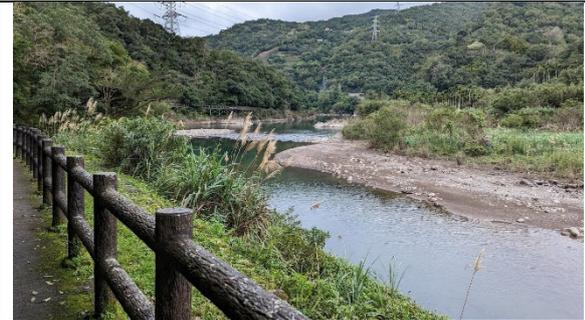
<p>c. N3 坪林站：溪流、草地、闊葉林，樣線末端有茶園。</p>	<p>d. N4 虎寮潭站：溪流、闊葉林，路線起點有露營區短草地。</p>

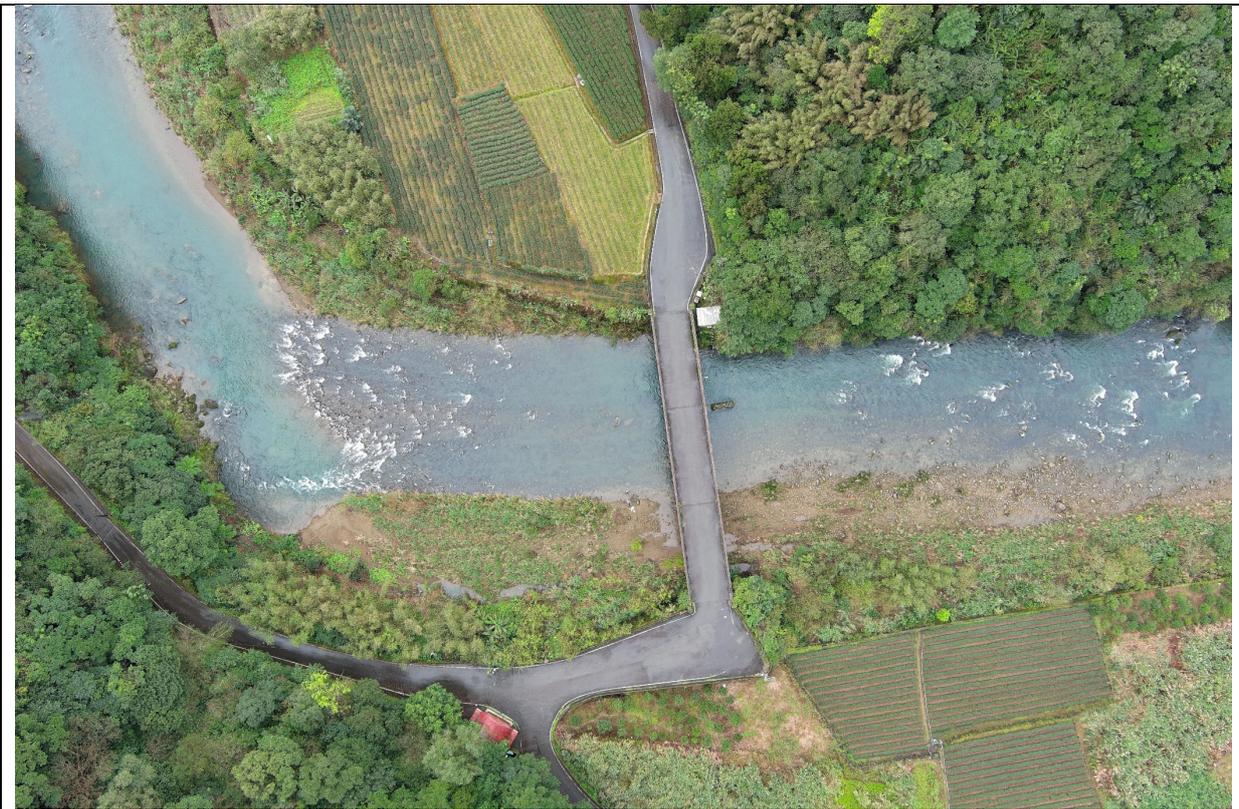
a. N1 闊瀨樣站空拍水域環境，照片右側為上游，跨越河道為思源橋。調查河道全斷面寬約 52-56 公尺，第一季調查水面寬約 34-42 公尺，往年水面平均約 27.8 公尺寬。

N1 闊瀨站：水域環境深潭、深流、淺流、急瀨，河床斷面右岸為主要河道，水深較深河床底質之組成主要為大小漂石及圓石為主(約佔 50%)。

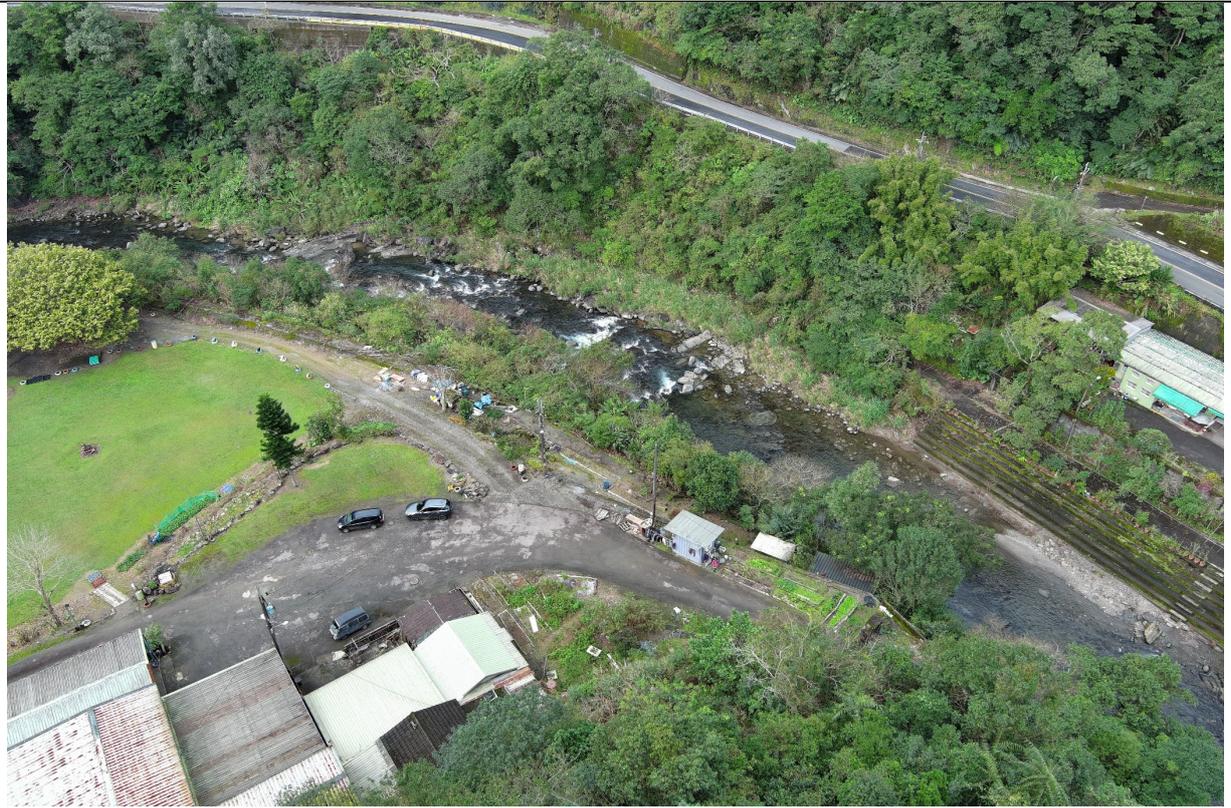
a. N2 碧湖樣站空拍水域環境，照片右側為上游，河道上方為北宜公路，照片下方為親子露營地，調查河道全斷面寬約 23-25 公尺，調查水面寬約 15~20 公尺，河寬變化不大。

N2 碧湖站：水域環境有深潭、深流、淺流及淺瀨，底質以大漂石、小漂石、圓石為主，礫石及卵石次之，少量沉積砂土。

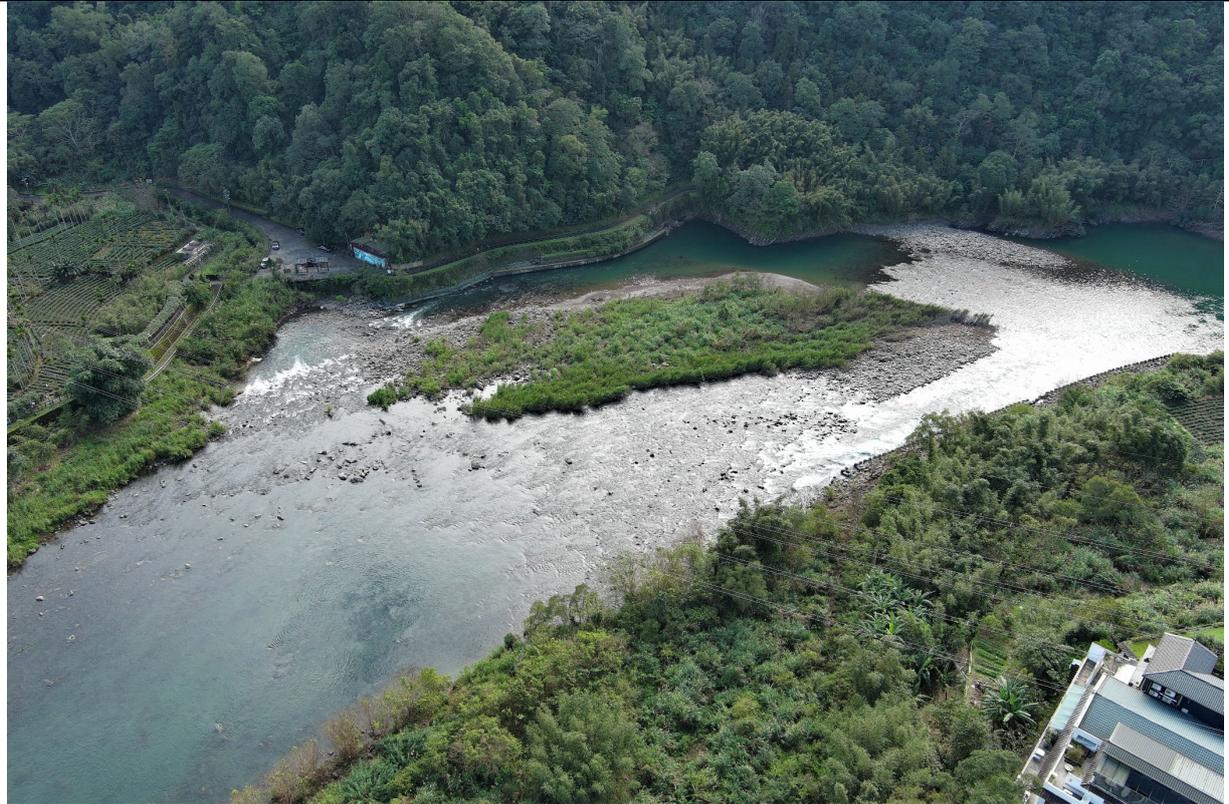
a. N3 坪林樣站空拍水域環境，照片右側為下游，為北勢溪及鱸魚堀溪匯流點下游。調查河道全斷面寬約 180~190 公尺，河道水面寬約 14-27 公尺。因水量變化之關係水面寬之變化甚大。

N 坪林站：水域環境有深潭、急流、淺流及淺瀨。河道中央有一圓石及礫石組成之陸島，山區持續或大量降雨則會導致水位大量上升而淹沒該陸島。

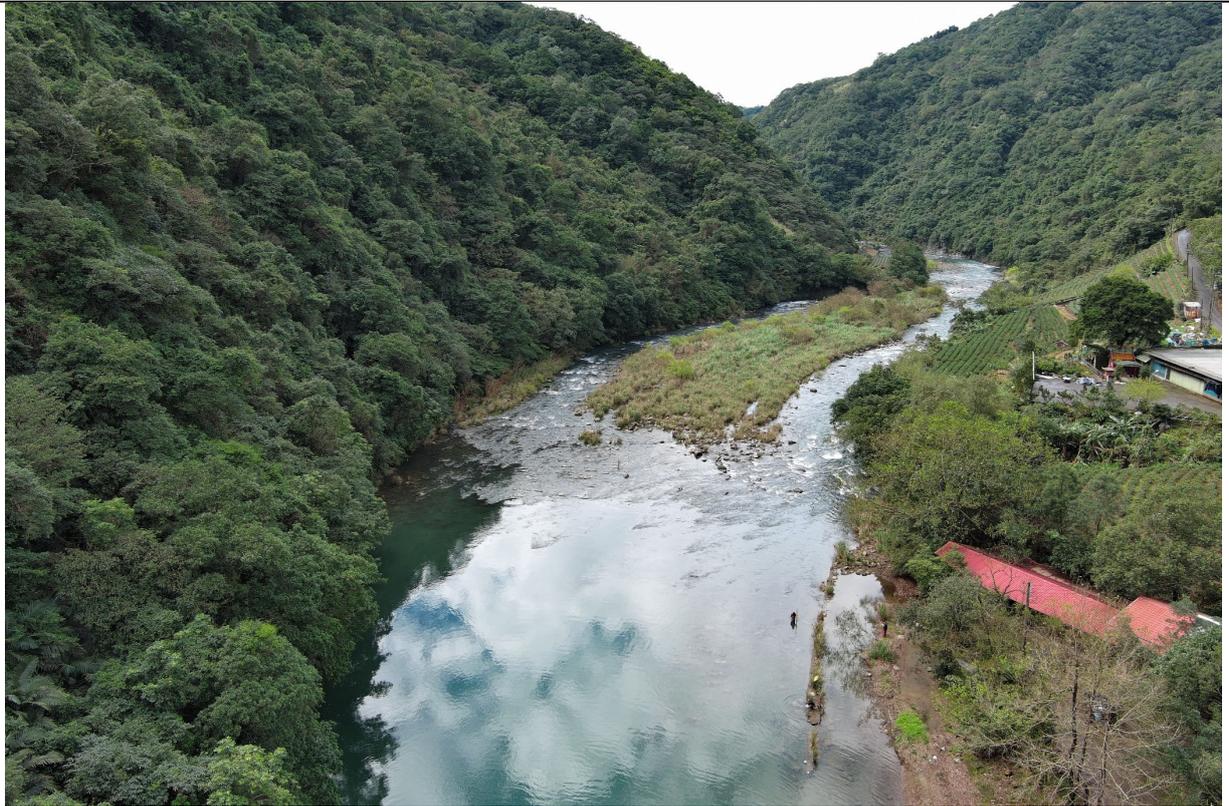
a. N4 虎寮潭樣站空拍水域環境，此為向下游拍攝之空拍照片，照片河道右岸為茶園及虎寮潭休閒營地。河道全斷面寬約 79~64 公尺，河寬變化較大。

N3 虎寮潭樣站：水域環境有深潭、深流、淺流及淺瀨。樣區上游為深潭、深流，下游為淺流及淺瀨。各類底質分布均勻。

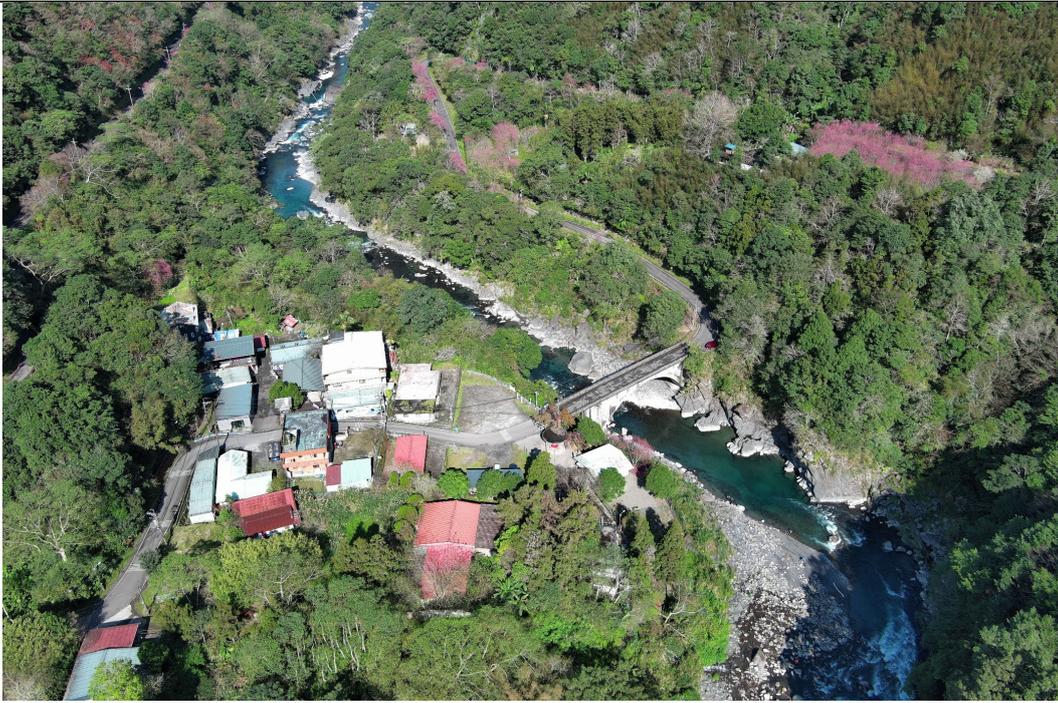
a.S1 福山樣站空拍環境，照片右側為上游，河道上方為福山一號橋，主要水域調查河段在橋上游河段。

S1 福山站：水域環境有深流、急瀨及深潭，流速快，水流湍急。往年河床底石以大小漂石為主，近幾年因上游集水區崩塌，河床底質增加沉積砂土，但仍以大小漂石居多。

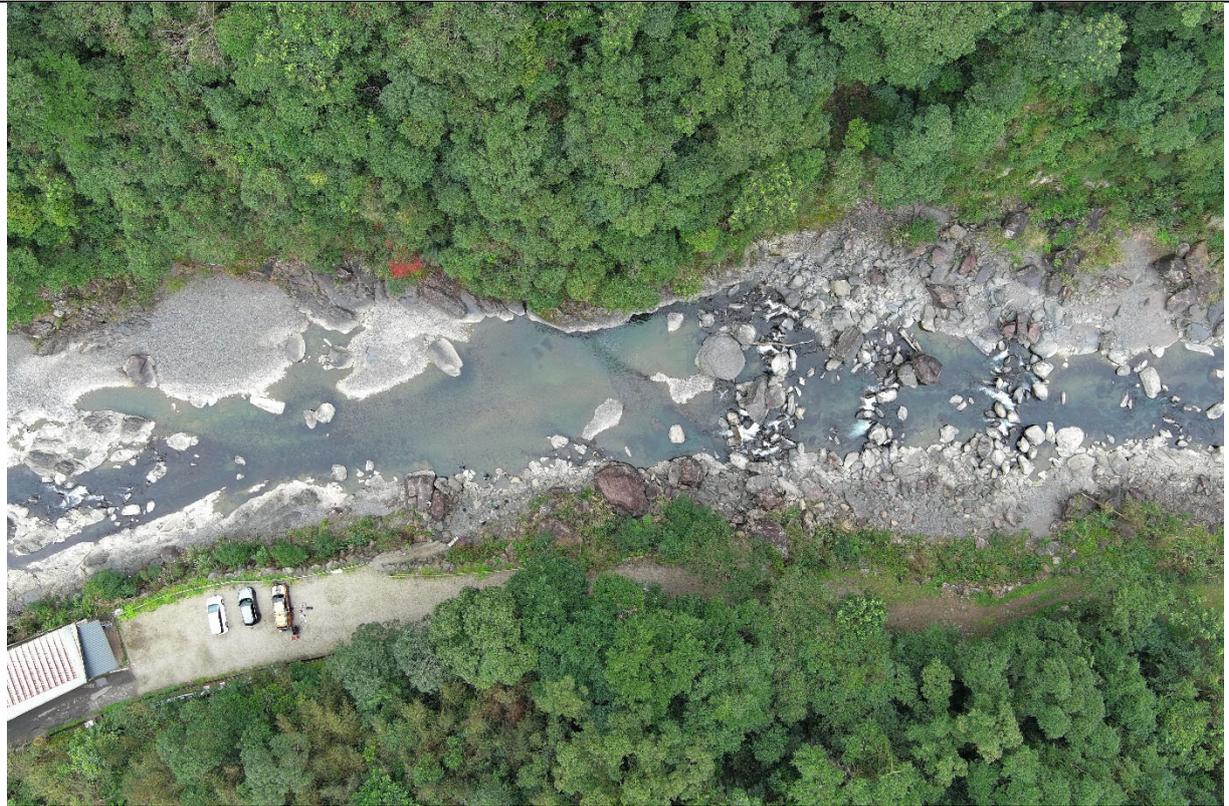
a.S2 烏來樣站空拍水域環境，照片右側為上游。水面寬約 26-13 公尺。

S2 烏來站：往年水域棲地環境主要為深潭及湍瀨，本次調查水域環境有深潭、淺流及淺瀨，深潭面積縮小，改為淺流及淺瀨環境。往年河床底石以大小漂石為主，深潭處多為卵礫石，此次調查增加許多礫石與沉積砂土，應蘇迪勒颱風後改變。

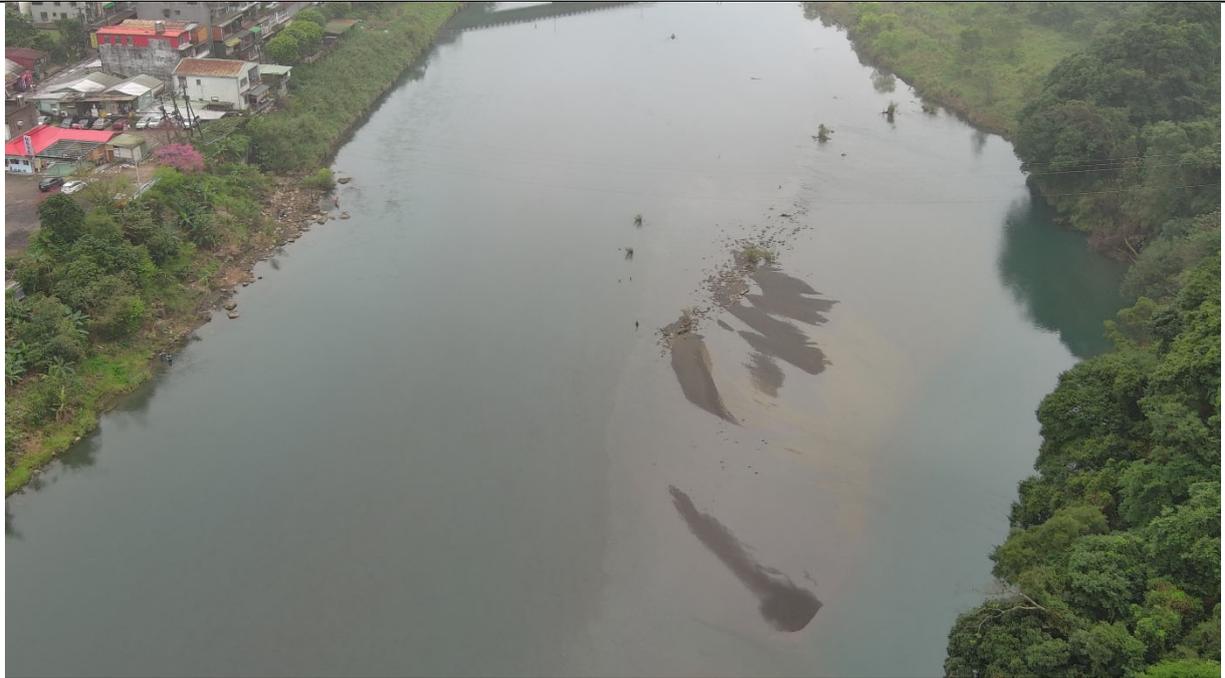
a.S3 粗坑壩樣站空拍水域環境，照片上方為上游。因受翡翠水庫放水影響，水深多有變化，翡翠水庫每日約上午十點開始放水，因此粗坑壩樣站水域調查儘量於九點半前施行，此處因受粗坑壩回水影響，水面寬廣，平均河寬約為 128 公尺，高灘地河床底石主要以大小漂石為主，但河床底部多礫石及細沉積砂土。

S3 粗坑壩：水域環境有深潭、深流及淺流。

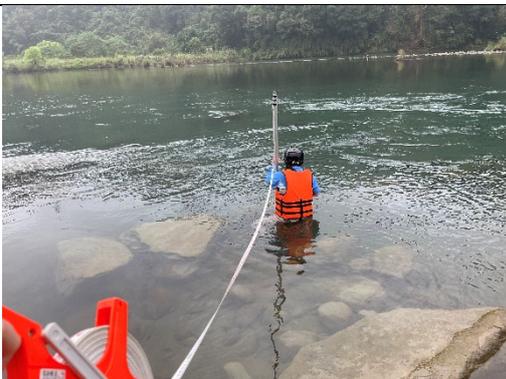
d.粗坑壩樣站岸邊多大小漂石，水深變化大。
