鰲溪豐南堤段  
設施維修改善工程

生態保育措施執行計畫  
成果報告  
(修正版)

主辦機關：經濟部水利署第九河川局  
執行機關：經濟部水利署第九河川局  
監造單位：經濟部水利署第九河川局工務課  
施工廠商：順風營造有限公司

中華民國 109 年 07 月

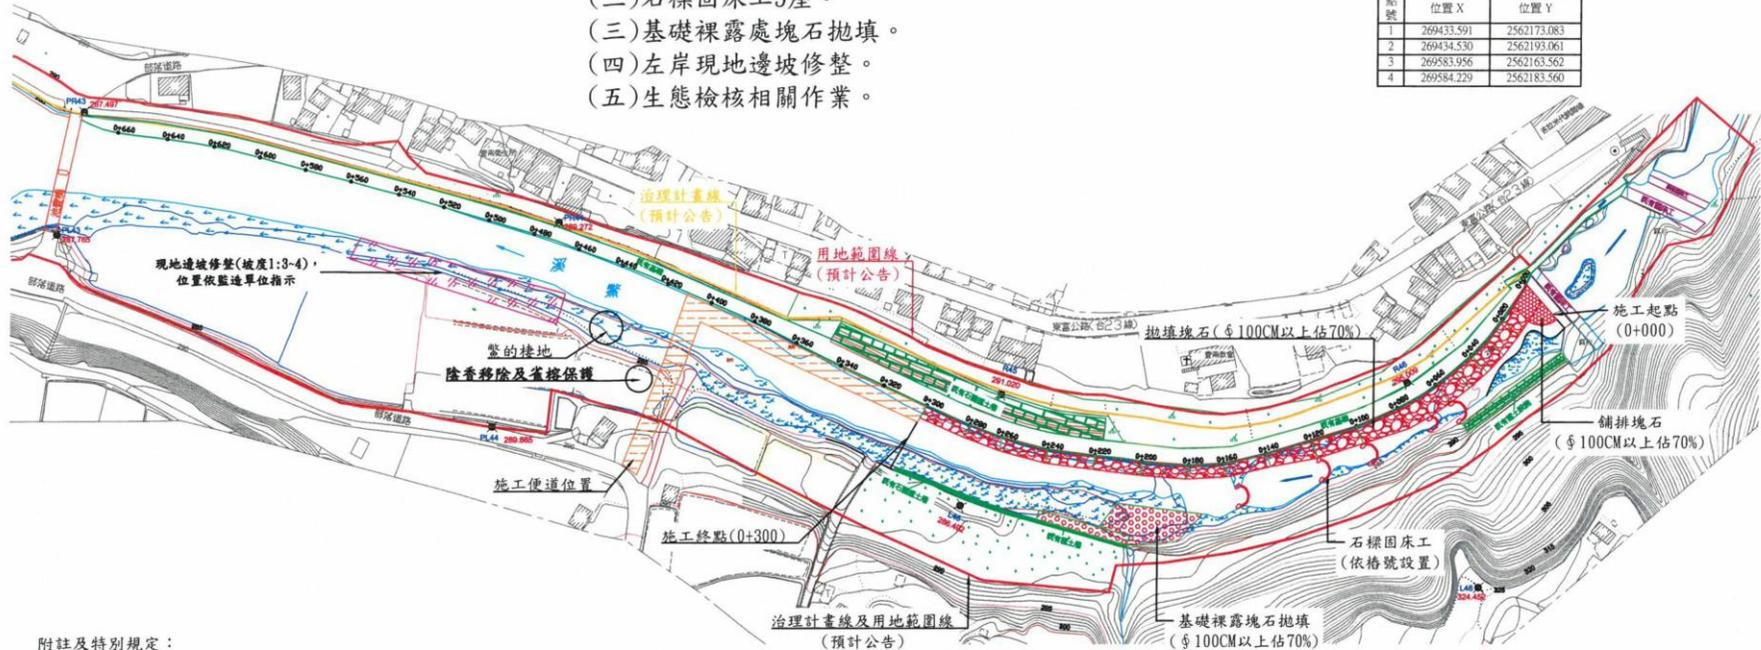
圖 1-2 鯨溪豐南堤段設施維修改善工程平面圖

- (一)既有基礎保護工(拋填塊石)施作樁號右岸0+000~0+300。
- (二)既有固床工下游處鋪排塊石
- (三)石樑固床工5座。
- (三)基礎裸露處塊石拋填。
- (四)左岸現地邊坡修整。
- (五)生態檢核相關作業。

## 1-11 工程施作內容（圖 1-2 圖 1-2）：

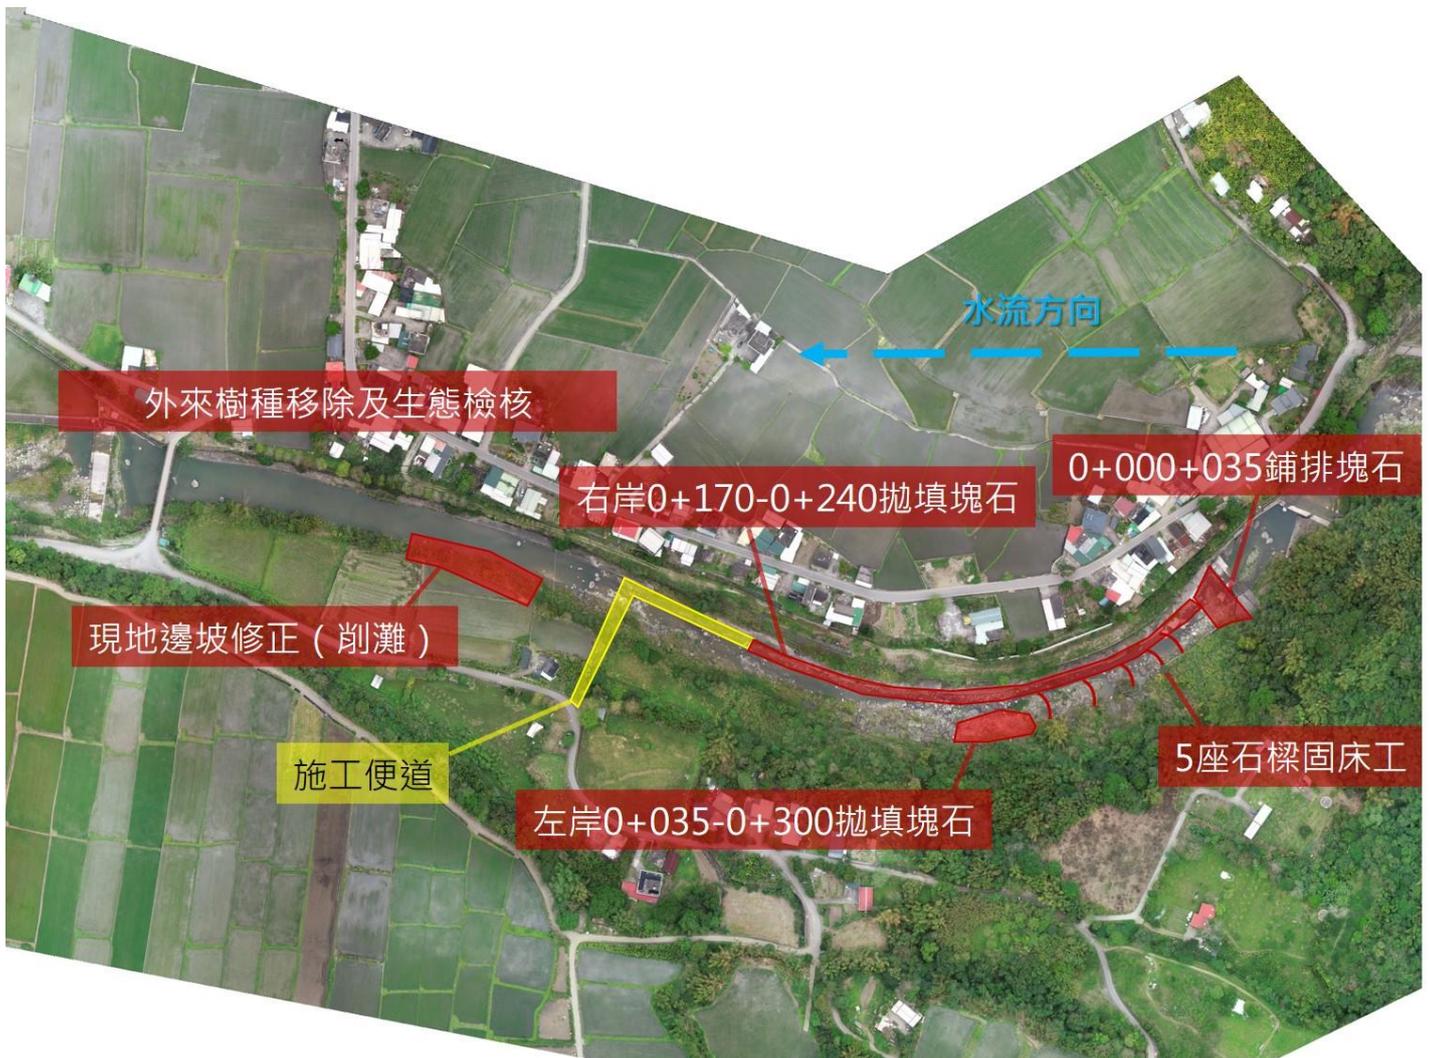
圖 4-1 本案施工及擾動範圍

鯉溪豐南堤段設施維修改善工程施作從既有道路開設施工便道，經池豐大橋上游左岸高灘地（當地稱 Timolan）下切溪床後沿右岸戩台鋪設施工便道。施作範圍包含主河道段拋填塊石、石樑固床工及現地邊坡修正作業。擾動範圍標定於圖面呈現，如圖 4-1。

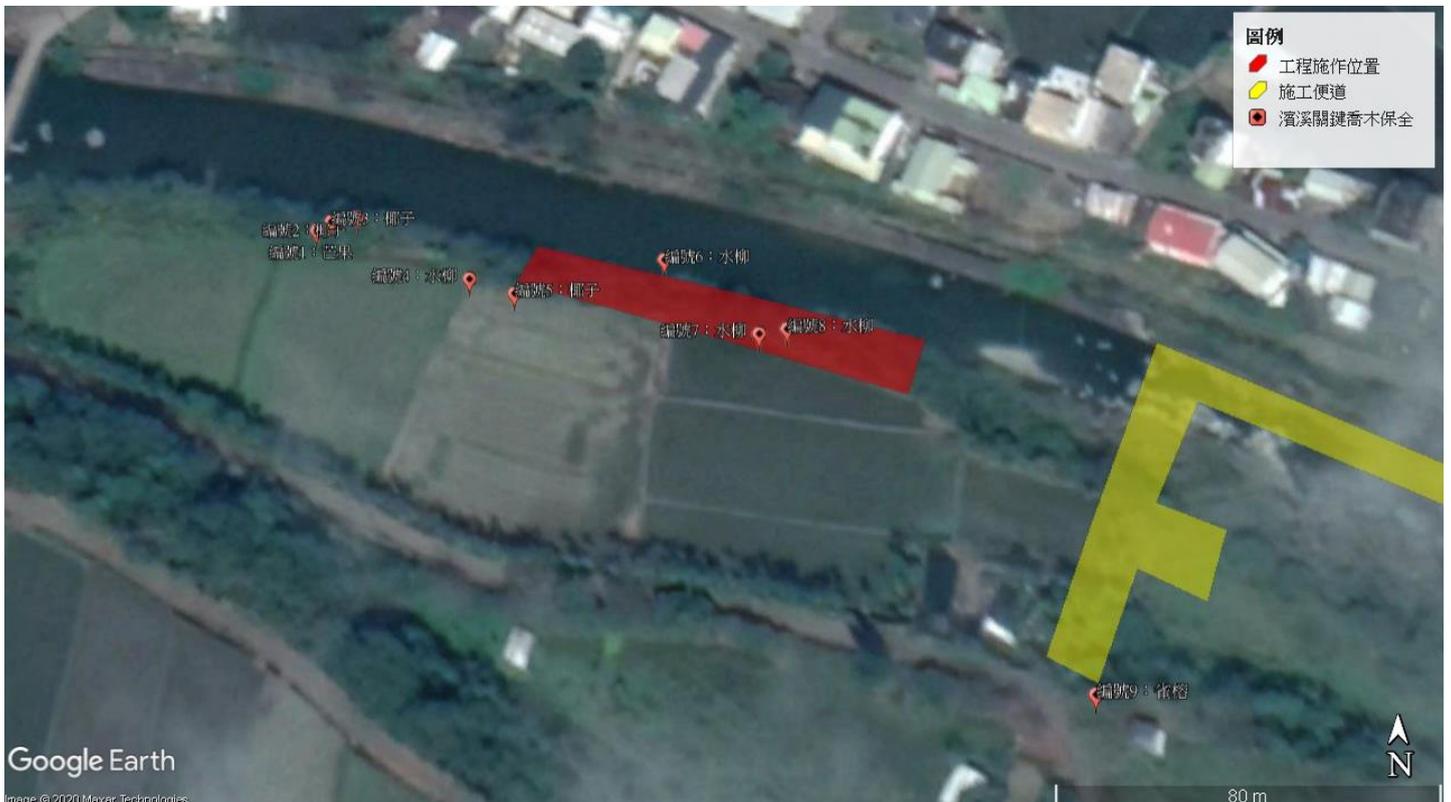
圖 5-1 保全喬木位置標定

施工前由生態檢核團隊、在地協力平台成員進行現場細部勘查，確定保留對象後，在不影響樹木自然生長之情況下，以紅色尼龍繩（或黃色警示帶）進行圈繞並使用白色標示牌編號掛置（表 5-1），同時紀錄編號、樹種、GPS 座標點位（圖 5-1），並盡量拍攝該保全樹木之全株照片建檔留存，同時併入環境維護計畫書提送。後續每月以盡量相同之角度進行拍照紀錄，彙整入施工階段生態保育/友善措施自主檢查表、施工階段生態保育措施執行紀錄照片及說明，提送監造單位。如施工中有誤傷或被移除之情事，納入環境異常狀況依個案情況處理。

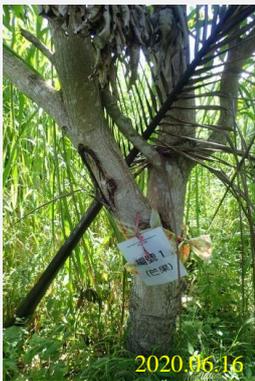
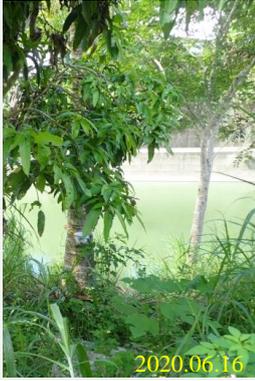
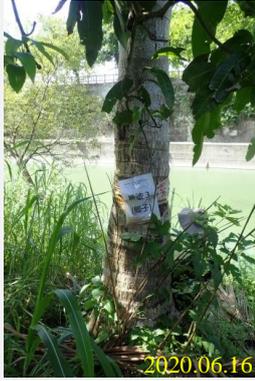
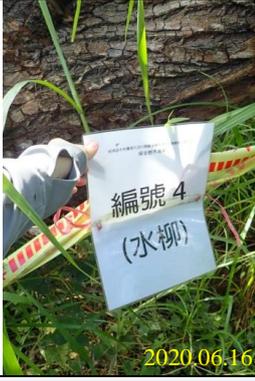
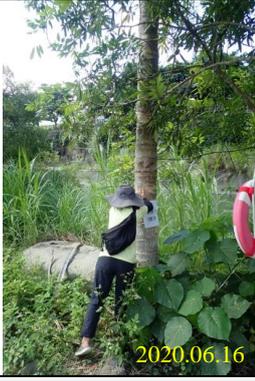
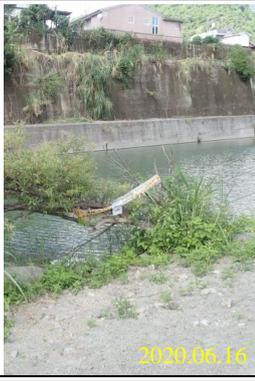
表 5-2 保全喬木清單（完工後）

5-1-5 執行成果：完工後保全對象共計 9 株皆保全良好（表 5-2）。

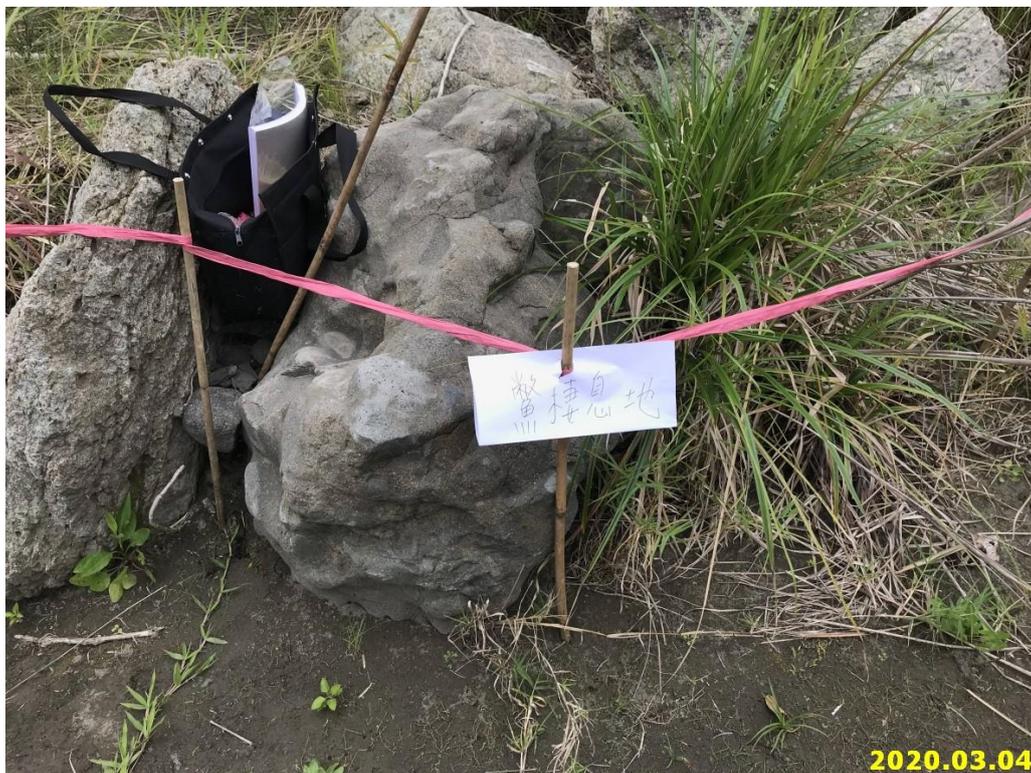
圖 5-2 施工前驚棲地位置現場標定

施工前由生態檢核團隊、在地協力平台成員進行現場細部勘查，確定保留位置後，以紅色尼龍繩（或黃色警示帶）輔助竹竿進行圈繞標示（圖 5-2），並使用白色標示牌簡易說明掛置，同時紀錄 GPS 座標點位（圖 5-3），並盡量拍攝該保全範圍全角度照片建檔留存，同時併入環境維護計畫書提送。後續每月以盡量相同之角度進行拍照紀錄，彙整入施工階段生態保育/友善措施自主檢查表、施工階段生態保育措施執行紀錄照片及說明，提送監造單位。如在施工過程中有棲地環境被破壞之情事，納入環境異常狀況依個案情況處理。

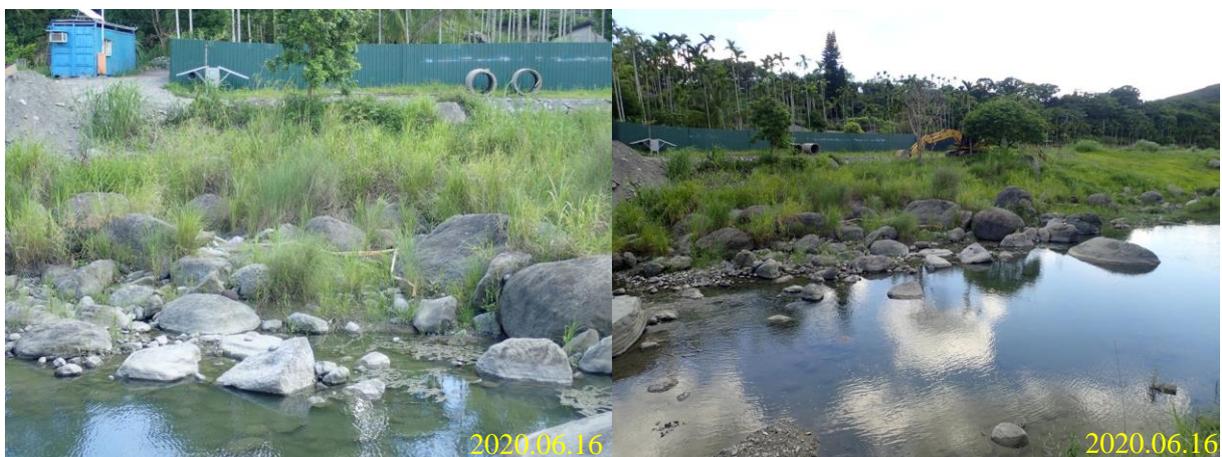
圖 5-4 完工後驚棲地狀況

5-2-5 執行成果：完工後保全對象執行良好（圖 5-4）。

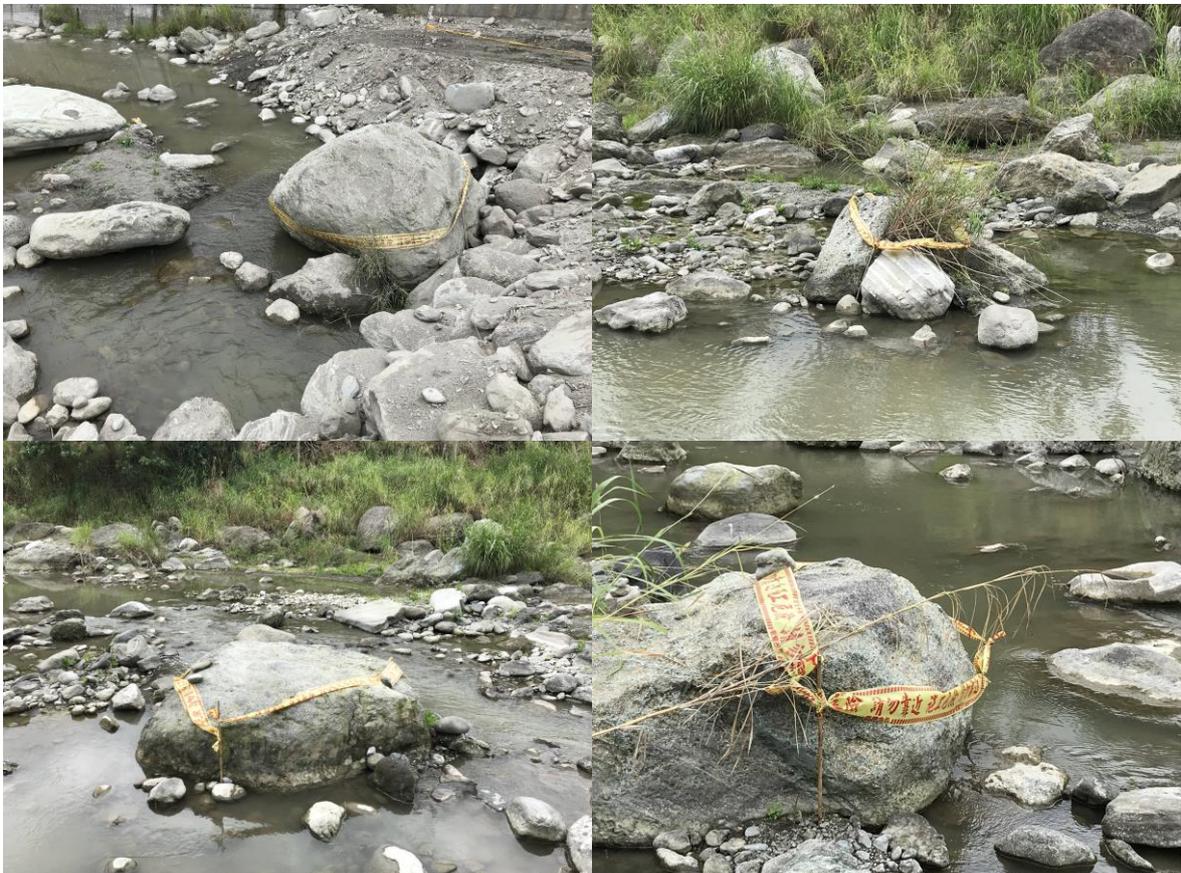
圖 5-5 施工前保全石塊現場標定

施工前由生態檢核團隊、在地協力平台成員進行現場細部勘查，直徑三公尺以上石塊直接進行原地保留不另行標記，直徑三公尺以下需保留石塊以紅色尼龍繩（或黃色警示帶）輔助竹竿進行圈繞標示，並使用白色標示牌簡易說明掛置（圖 5-5），同時紀錄 GPS 座標點位（圖 5-6），並盡量拍攝該保全範圍全角度照片建檔留存。後續盡量以相同角度進行拍照紀錄，彙整入施工階段生態保育/友善措施自主檢查表、施工階段生態保育措施執行紀錄照片及說明提送。如在施工過程中有石塊破壞等之情事，納入環境異常狀況依個案情況處理。

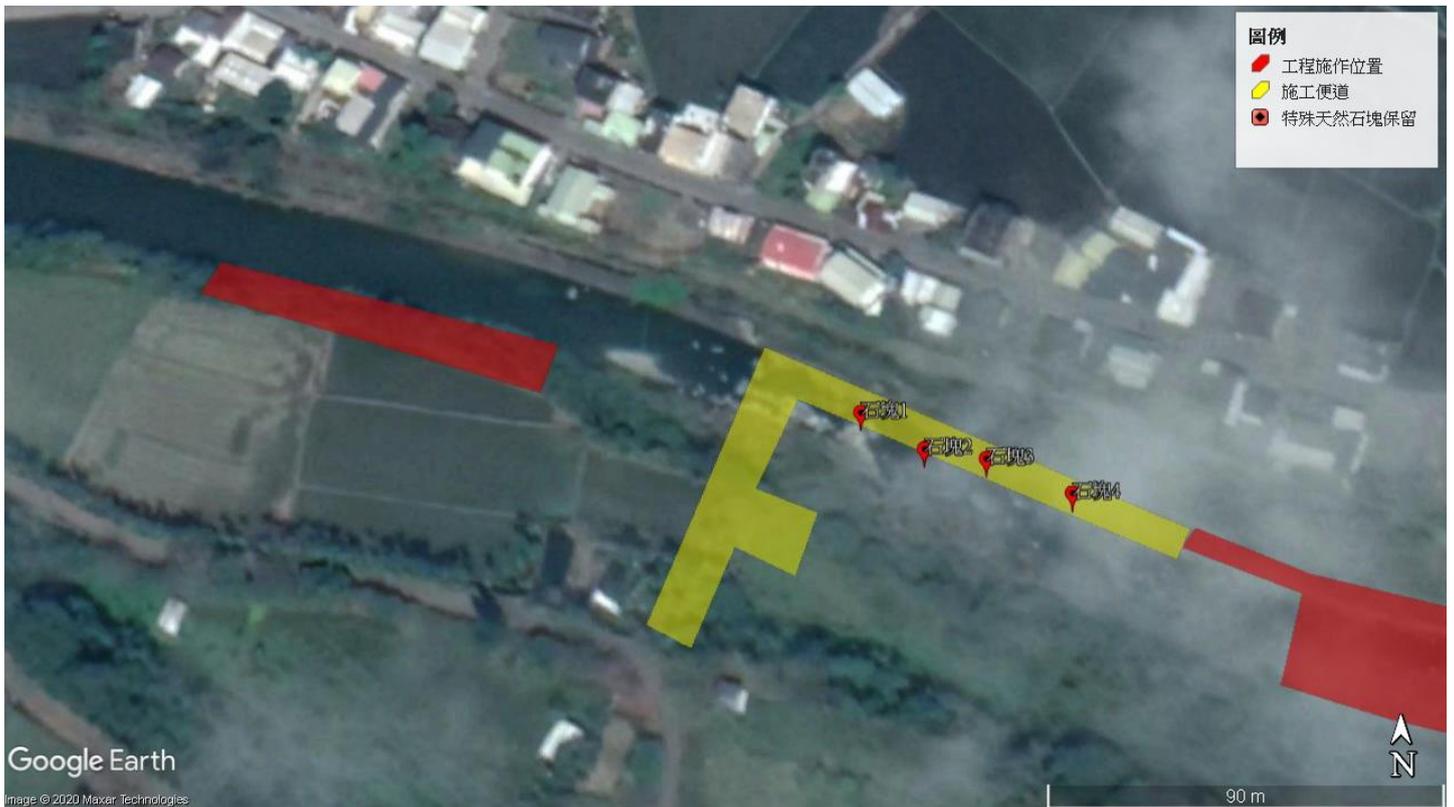
圖 5-6 特殊天然石塊保留位置標定

保全石塊 1 座標：23.14219, 121.26933、保全石塊 2 座標：23.1421, 121.26948  
 保全石塊 3 座標：23.14208, 121.26963、保全石塊 4 座標：23.14201, 121.26983

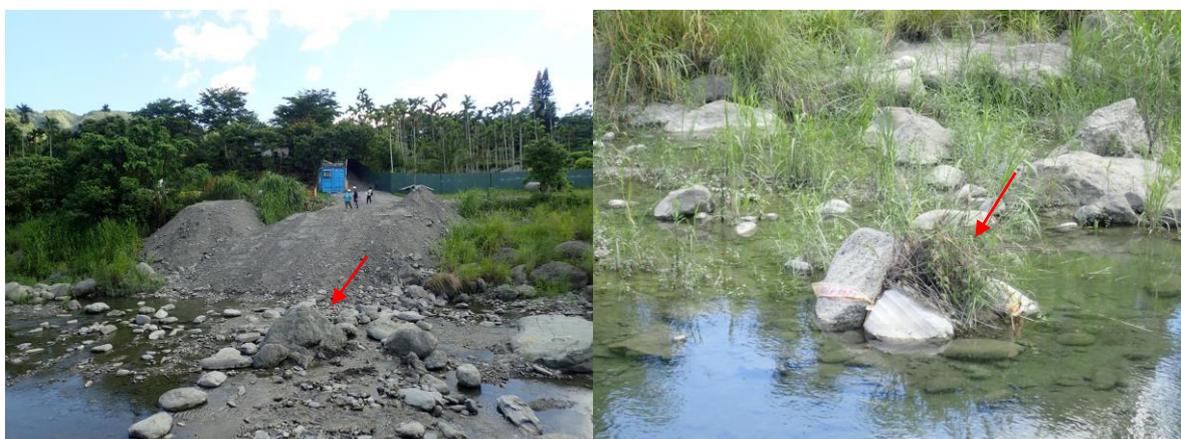
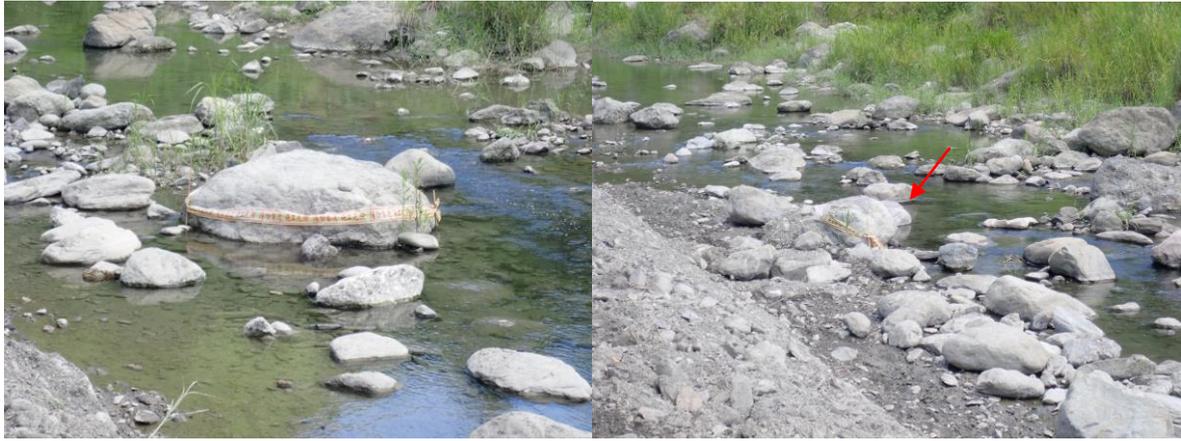
圖 5-7 完工後石塊保存狀況

5-3-5 執行成果：完工後保全對象執行良好（錯誤！找不到參照來源。）。

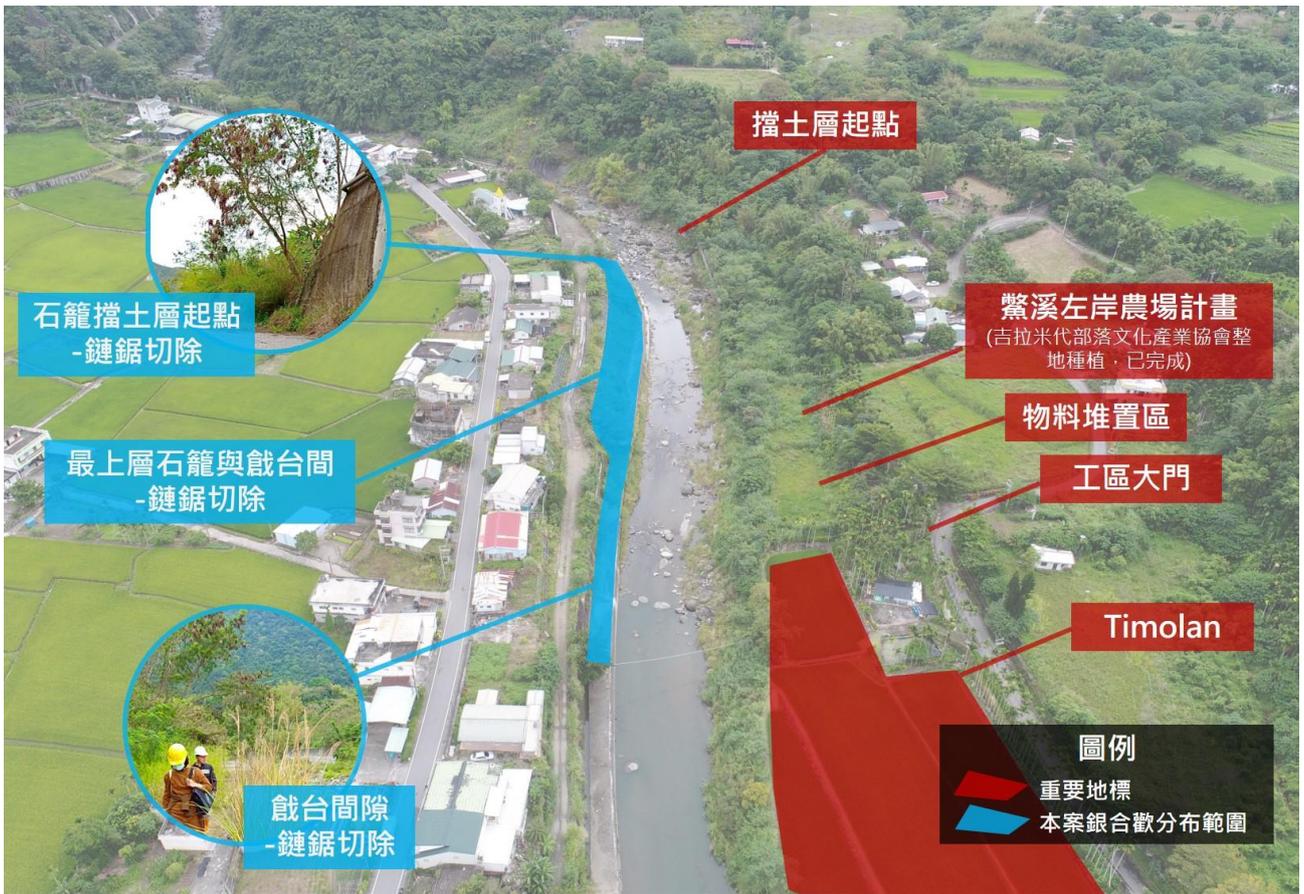
圖 5-8 盤點工區範圍內之銀合歡分布狀況

與私有地地主溝通後未同意許可移除陰香，調整移除對象為銀合歡。根據全球入侵物種資料庫顯示，銀合歡是世界百大嚴重危害生態的外來入侵種植物，偏好在開放地、干擾地、退化的生育地和一些荒廢地區生長，形成密集的純林後會取代原生植群和威脅特有種，也會使受入侵的土地難以再利用。盤點工區範圍內銀合歡位置並以紅漆標定（圖 5-8、圖 5-9）移除。

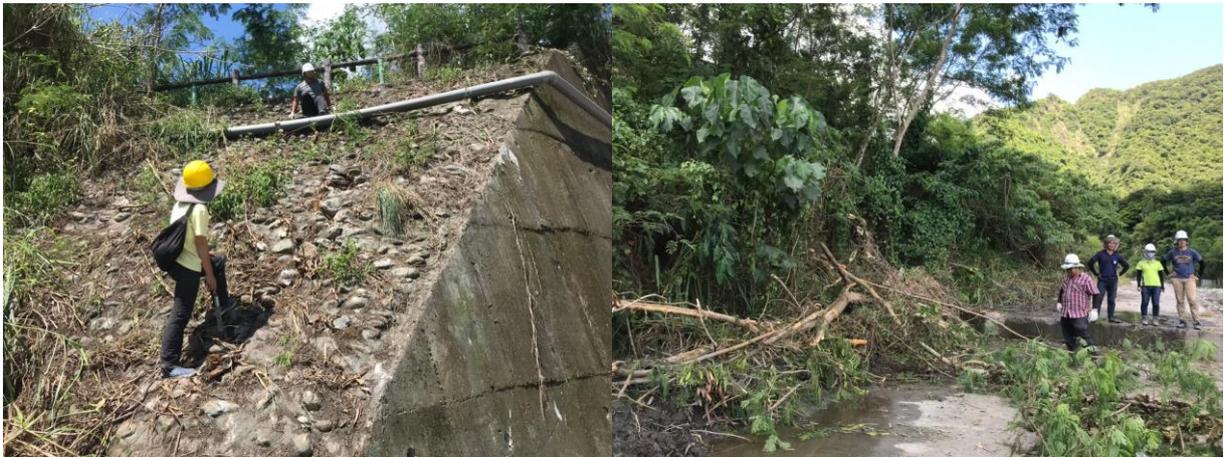
圖 5-10 銀合歡主要生長在漿砌護岸破損處或石籠擋土牆上

本案經盤點並予以移除之銀合歡皆自漿砌護岸破損處或石籠擋土牆生長而出（圖 5-10），不利移除後原地補植植栽，以新植水柳 10 株、九芎 10 株進行生態補償，苗木規格  $240\text{cm} \leq \text{樹高} < 270\text{cm}$ 、 $5\text{cm} \leq \text{米高直徑} < 6\text{cm}$ ，由 Timolan 左岸生態共治園區籌備委員會成員共同規劃，並於 109 年 4 月 16 日公私協力種植完成。水柳隨機種植於高灘地臨水側，九芎平均分布於高灘地水池（保種池）周圍（圖 5-11）。

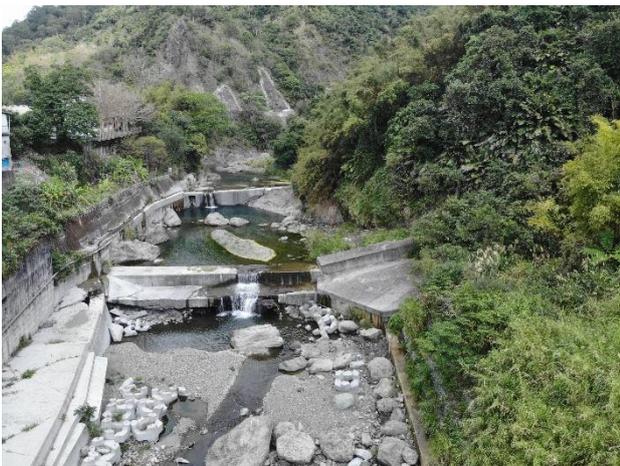
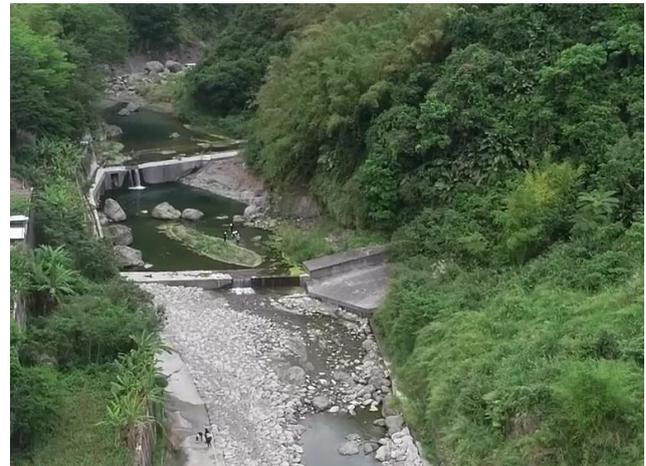
圖 7-11 工區範圍上游-施工前後棲地環境對照

圖左：施工前工區起點處攔沙壩，原本因為掏刷造成 250 公分落差，其中下段落差為懸空狀態 / 圖右：完工後工區起點處攔砂壩，下段懸空落差已被填補

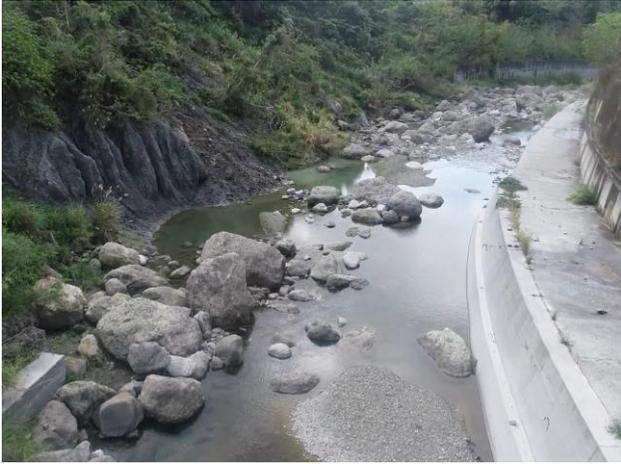
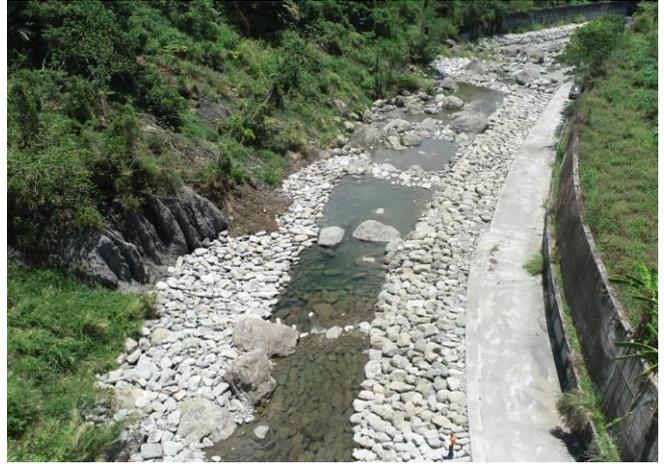
圖 7-12 工區範圍內-施工前後棲地環境對照

圖左：施工前水域環境狀況 / 圖右：完工後水域環境狀況

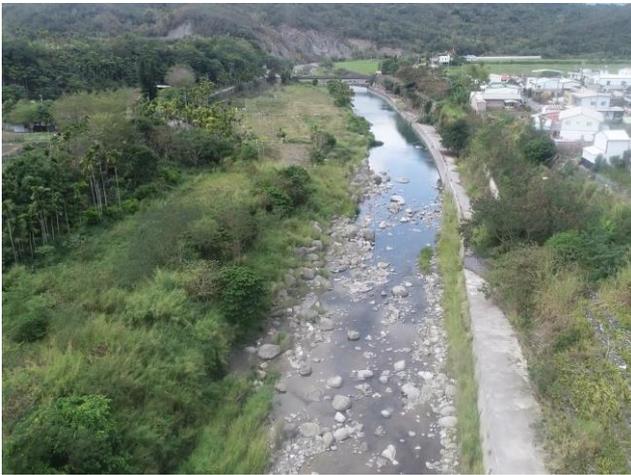
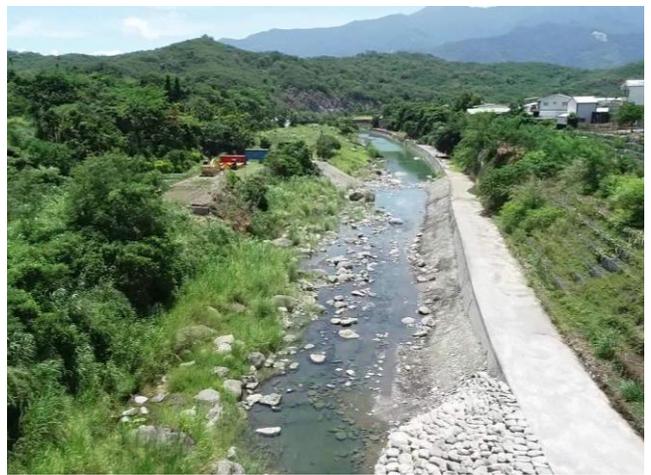
圖 7-13 工區範圍下游-施工前後棲地環境對照

圖左：施工前水域環境狀況 / 圖右：完工後水域環境狀況

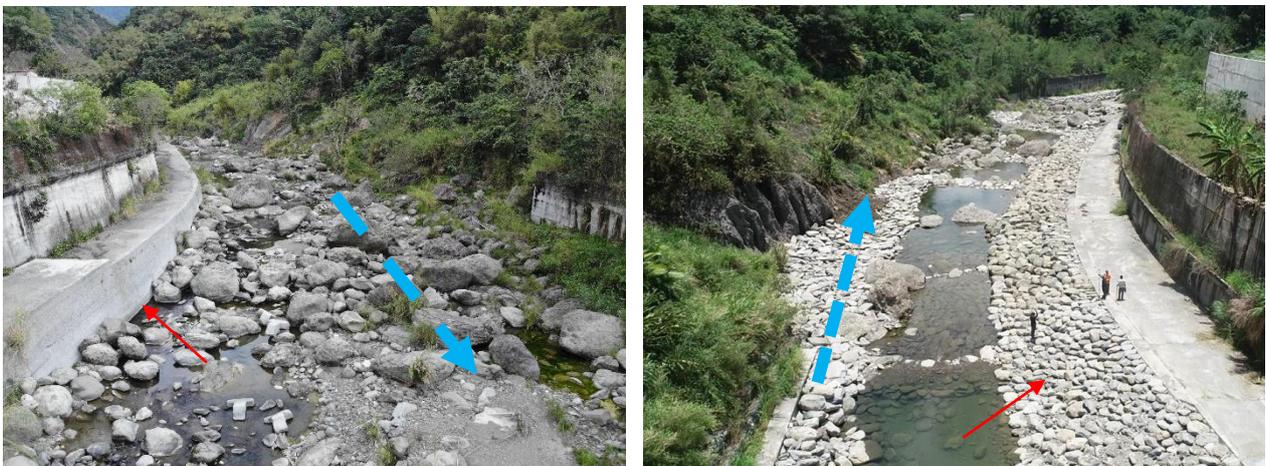
圖 7-14 圖左：施工前右岸戽台底部落差大 / 圖右：完工後右岸因拋填塊石落差降低（藍色為水流方向）

- (3) 流速水深組合無顯著差異
- (4) 湍瀨出現頻率相仿，但強度降低  
完工後塊石集中分布，湍瀨激起之水花數量及水流強度降低且規模稍微變小。整體而言湍瀨出現頻率相仿。
- (5) 河道水流狀態相仿，但淺水域增多  
完工後連續深水環境減少，淺水域增多。整體而言水流狀態相仿，無斷流現象出現。
- (6) 堤岸的植生保護無顯著差異
- (7) 堤岸植生帶寬度無顯著差異
- (8) 溪床寬度變化無顯著差異
- (9) 縱向連結性提升  
施工前於工區起點有落差超過 200 公分以上構造物，且下半部有掏刷懸空現象阻礙水域生物向上溯源。完工後下半部掏刷懸空部分已填平，僅餘構造物上半部約 150 公分落差。
- (10) 橫向連結性提升  
完工後溪流右岸與第一層戽台之垂直落差消失；溪流左岸與石籠擋土牆之垂直落差下降，生物有機會自兩岸穿越溪流（圖 7-14）。

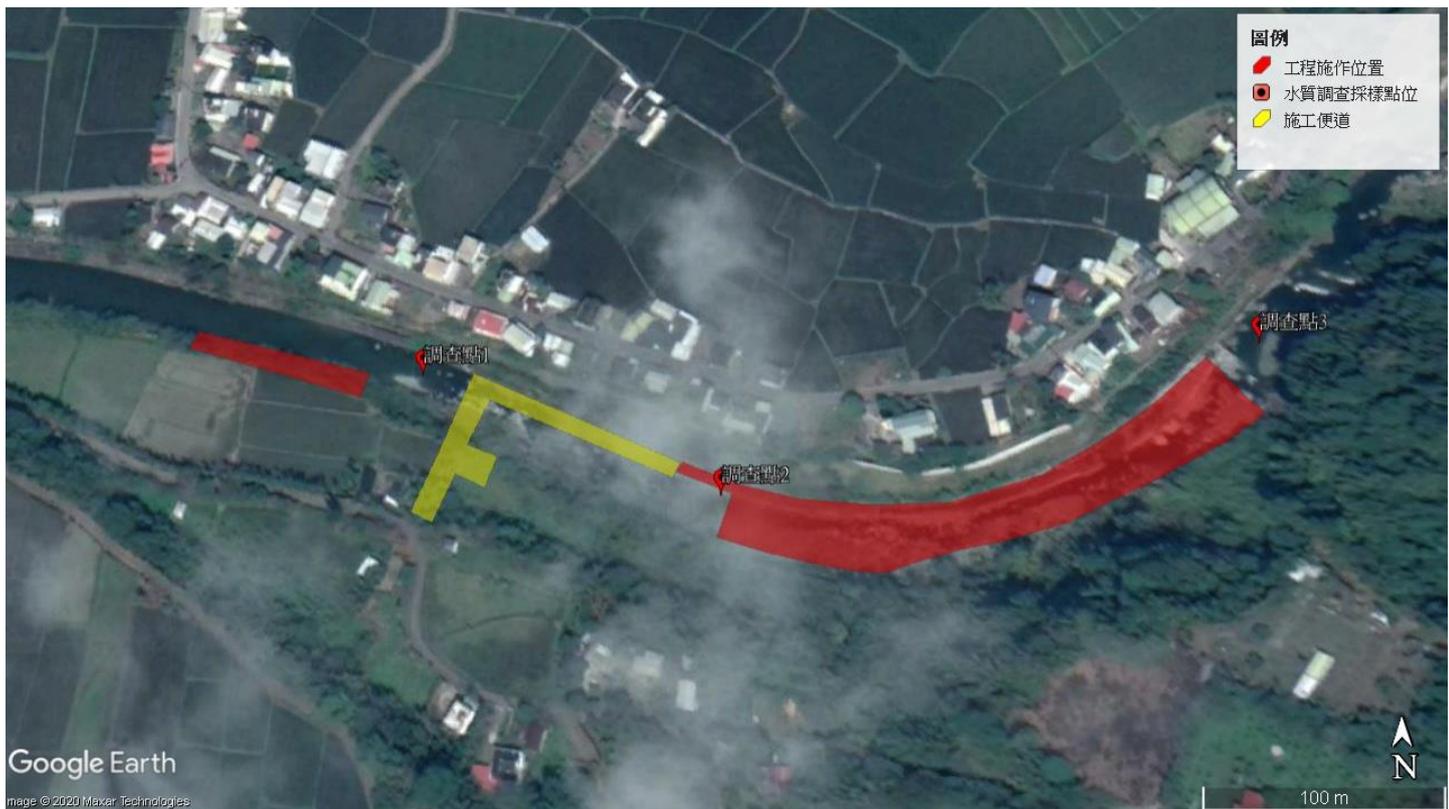
圖 7-20 水質採樣點

工區範圍上游採樣座標：23.14244, 121.27286、工區範圍內採樣座標：  
23.14181, 121.27029、工區範圍下游採樣座標：23.14237, 121.26886

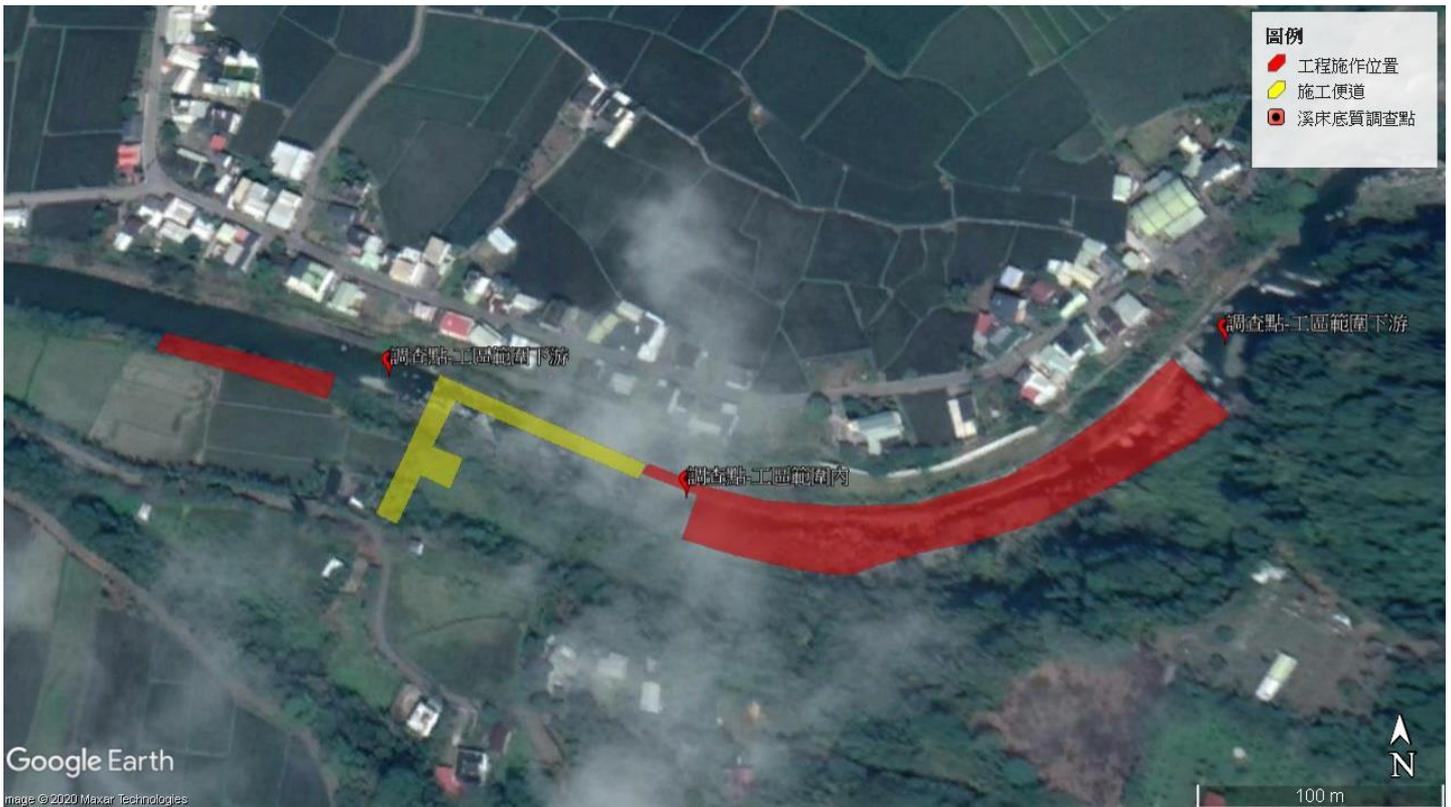
圖 7-27 溪床底質調查點

工區範圍上游座標：23.14244, 121.27286、工區中游座標：23.14181, 121.27029、工區下游座標：23.14237, 121.26886

採網格分析法，將紀錄之數據帶回室內進行分析並繪製粒徑分布曲線圖即可完成試驗工程施作前後溪床底質變化分析。

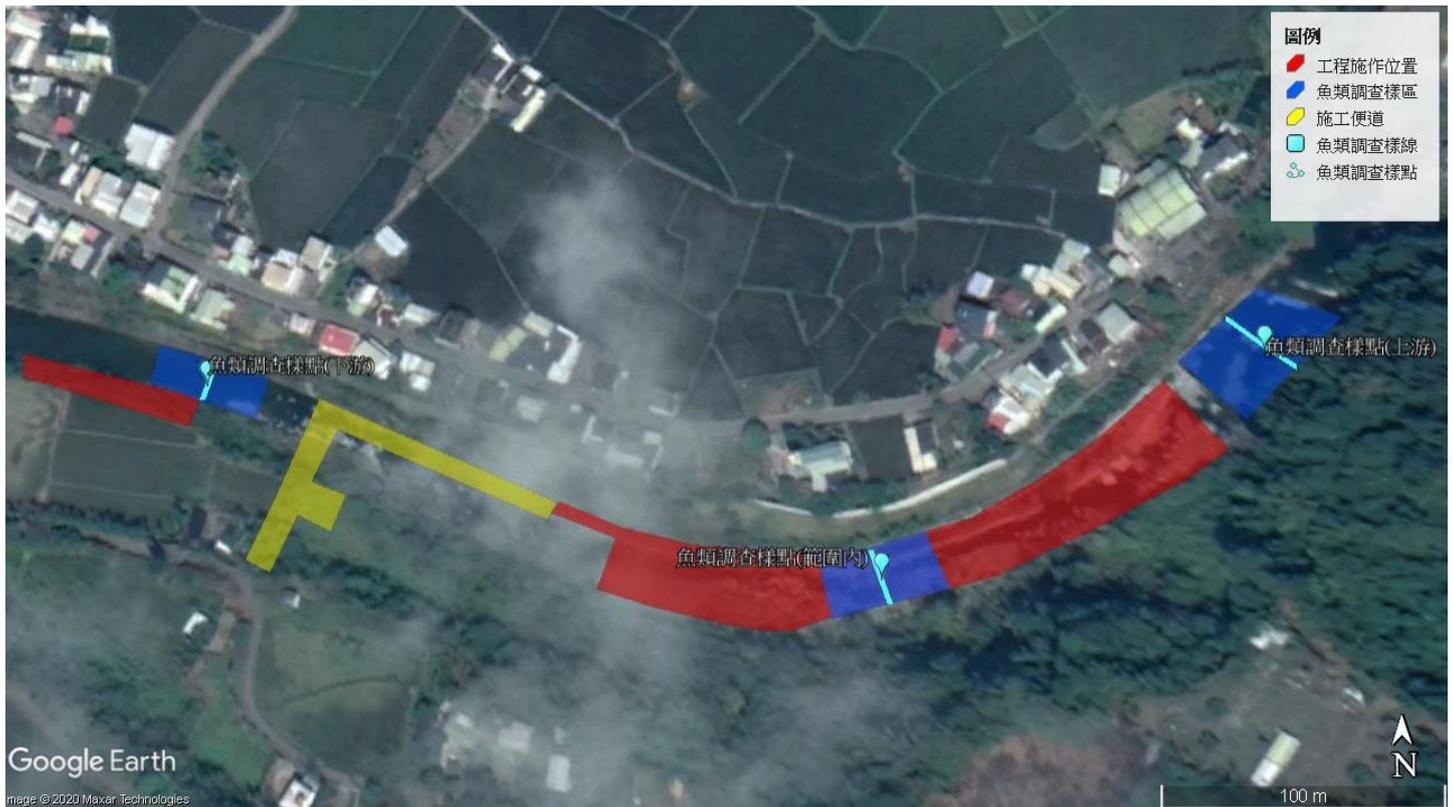
圖 7-31 魚類調查樣點、樣線、樣區

採集方法	說明
浮潛法	於調查樣區使用輕便之浮潛裝備：面鏡、呼吸管、蛙鞋、防寒衣，尤其是瀨區及清澈、較淺的潭區棲地進行。每個調查樣區採取面朝上游左去右回，目視進行魚類鑑定紀錄隻次，並盡可能以水下相機紀錄。

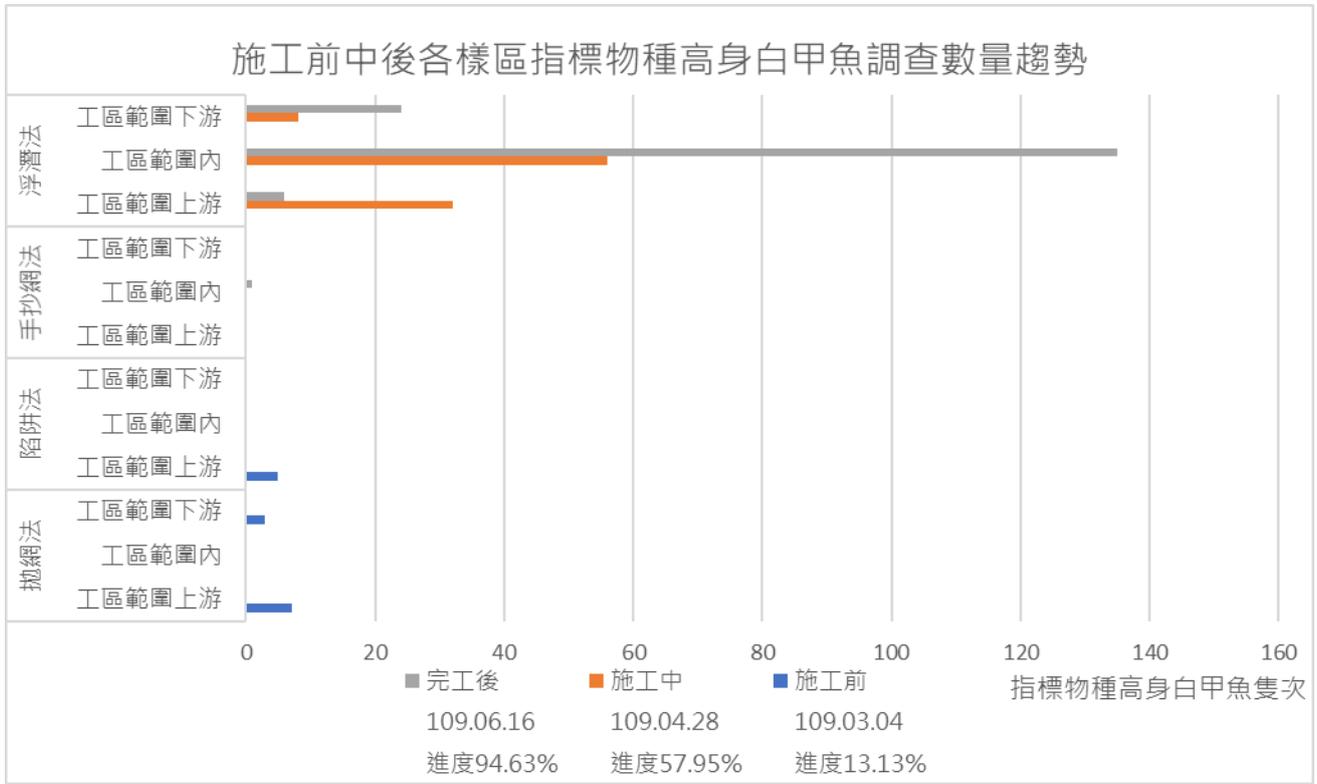
圖 7-32 施工前中後各樣區指標物種高身白甲魚調查數量趨勢

根據調查結果，指標物種高身白甲魚施工前在工區範圍上游、工區範圍下游皆有調查記錄；施工中及完工後則於工區範圍上中下

游皆有紀錄，完工後水域環境保有一定數量棲息（圖 7-32），且目視觀察以成體為主。中華鱉則在施工期間有 6 次目擊紀錄。
