# 秀姑巒溪流域 整體改善調適規劃(1/2)

## 大 平 台 研 商 會 議

主辦機關：經濟部水利署第九河川局  
執行單位：禾騰技術有限公司

民國111年10月25日

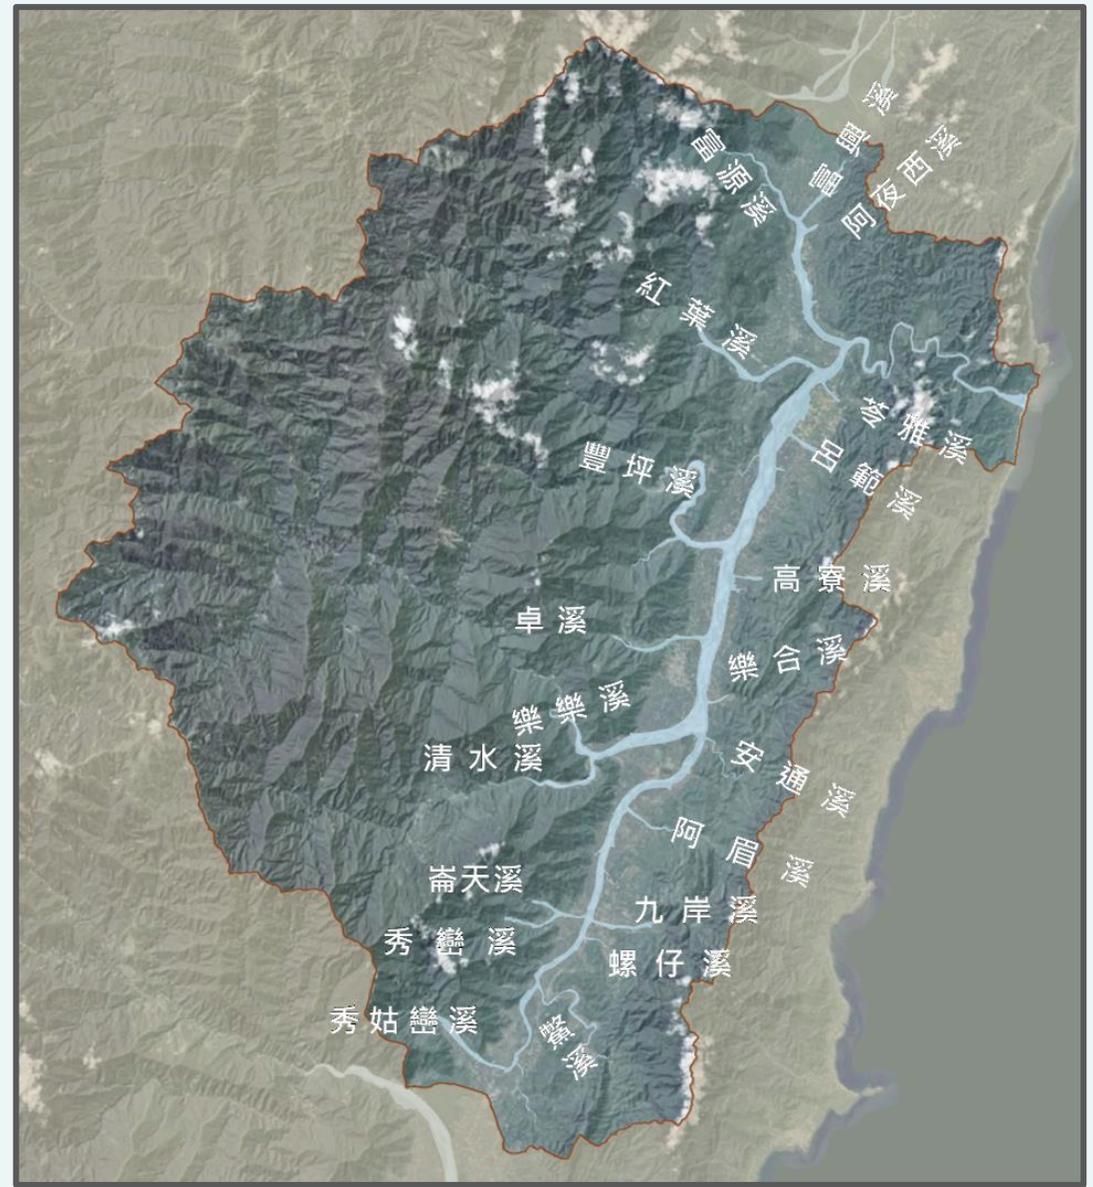
# 起源與水系地形

- 發源於中央山脈，因受阻於海岸山脈，轉而沿花東縱谷向北流，匯集各支流後往東進入太平洋，是**台灣唯一一條切過海岸山脈的主要溪流**。

- 水系全長約104公里，為台灣東部第一大河川，包含**主流及25條支流**。
- 古花蓮溪因板塊運動，海岸山脈被持續抬升，使得奇美溪發生向源侵蝕現象，最後在瑞穗附近切穿海岸山脈，和古花蓮溪相連，形成**河川襲奪**現象，並切割成壯麗的峽谷。
- 地質條件不佳使得集水區崩塌地眾多、**產砂量豐富**。
- 因為西岸沖積扇之推擠作用及東岸野溪匯流之影響，造成**秀姑巒溪主流左右擺盪**。

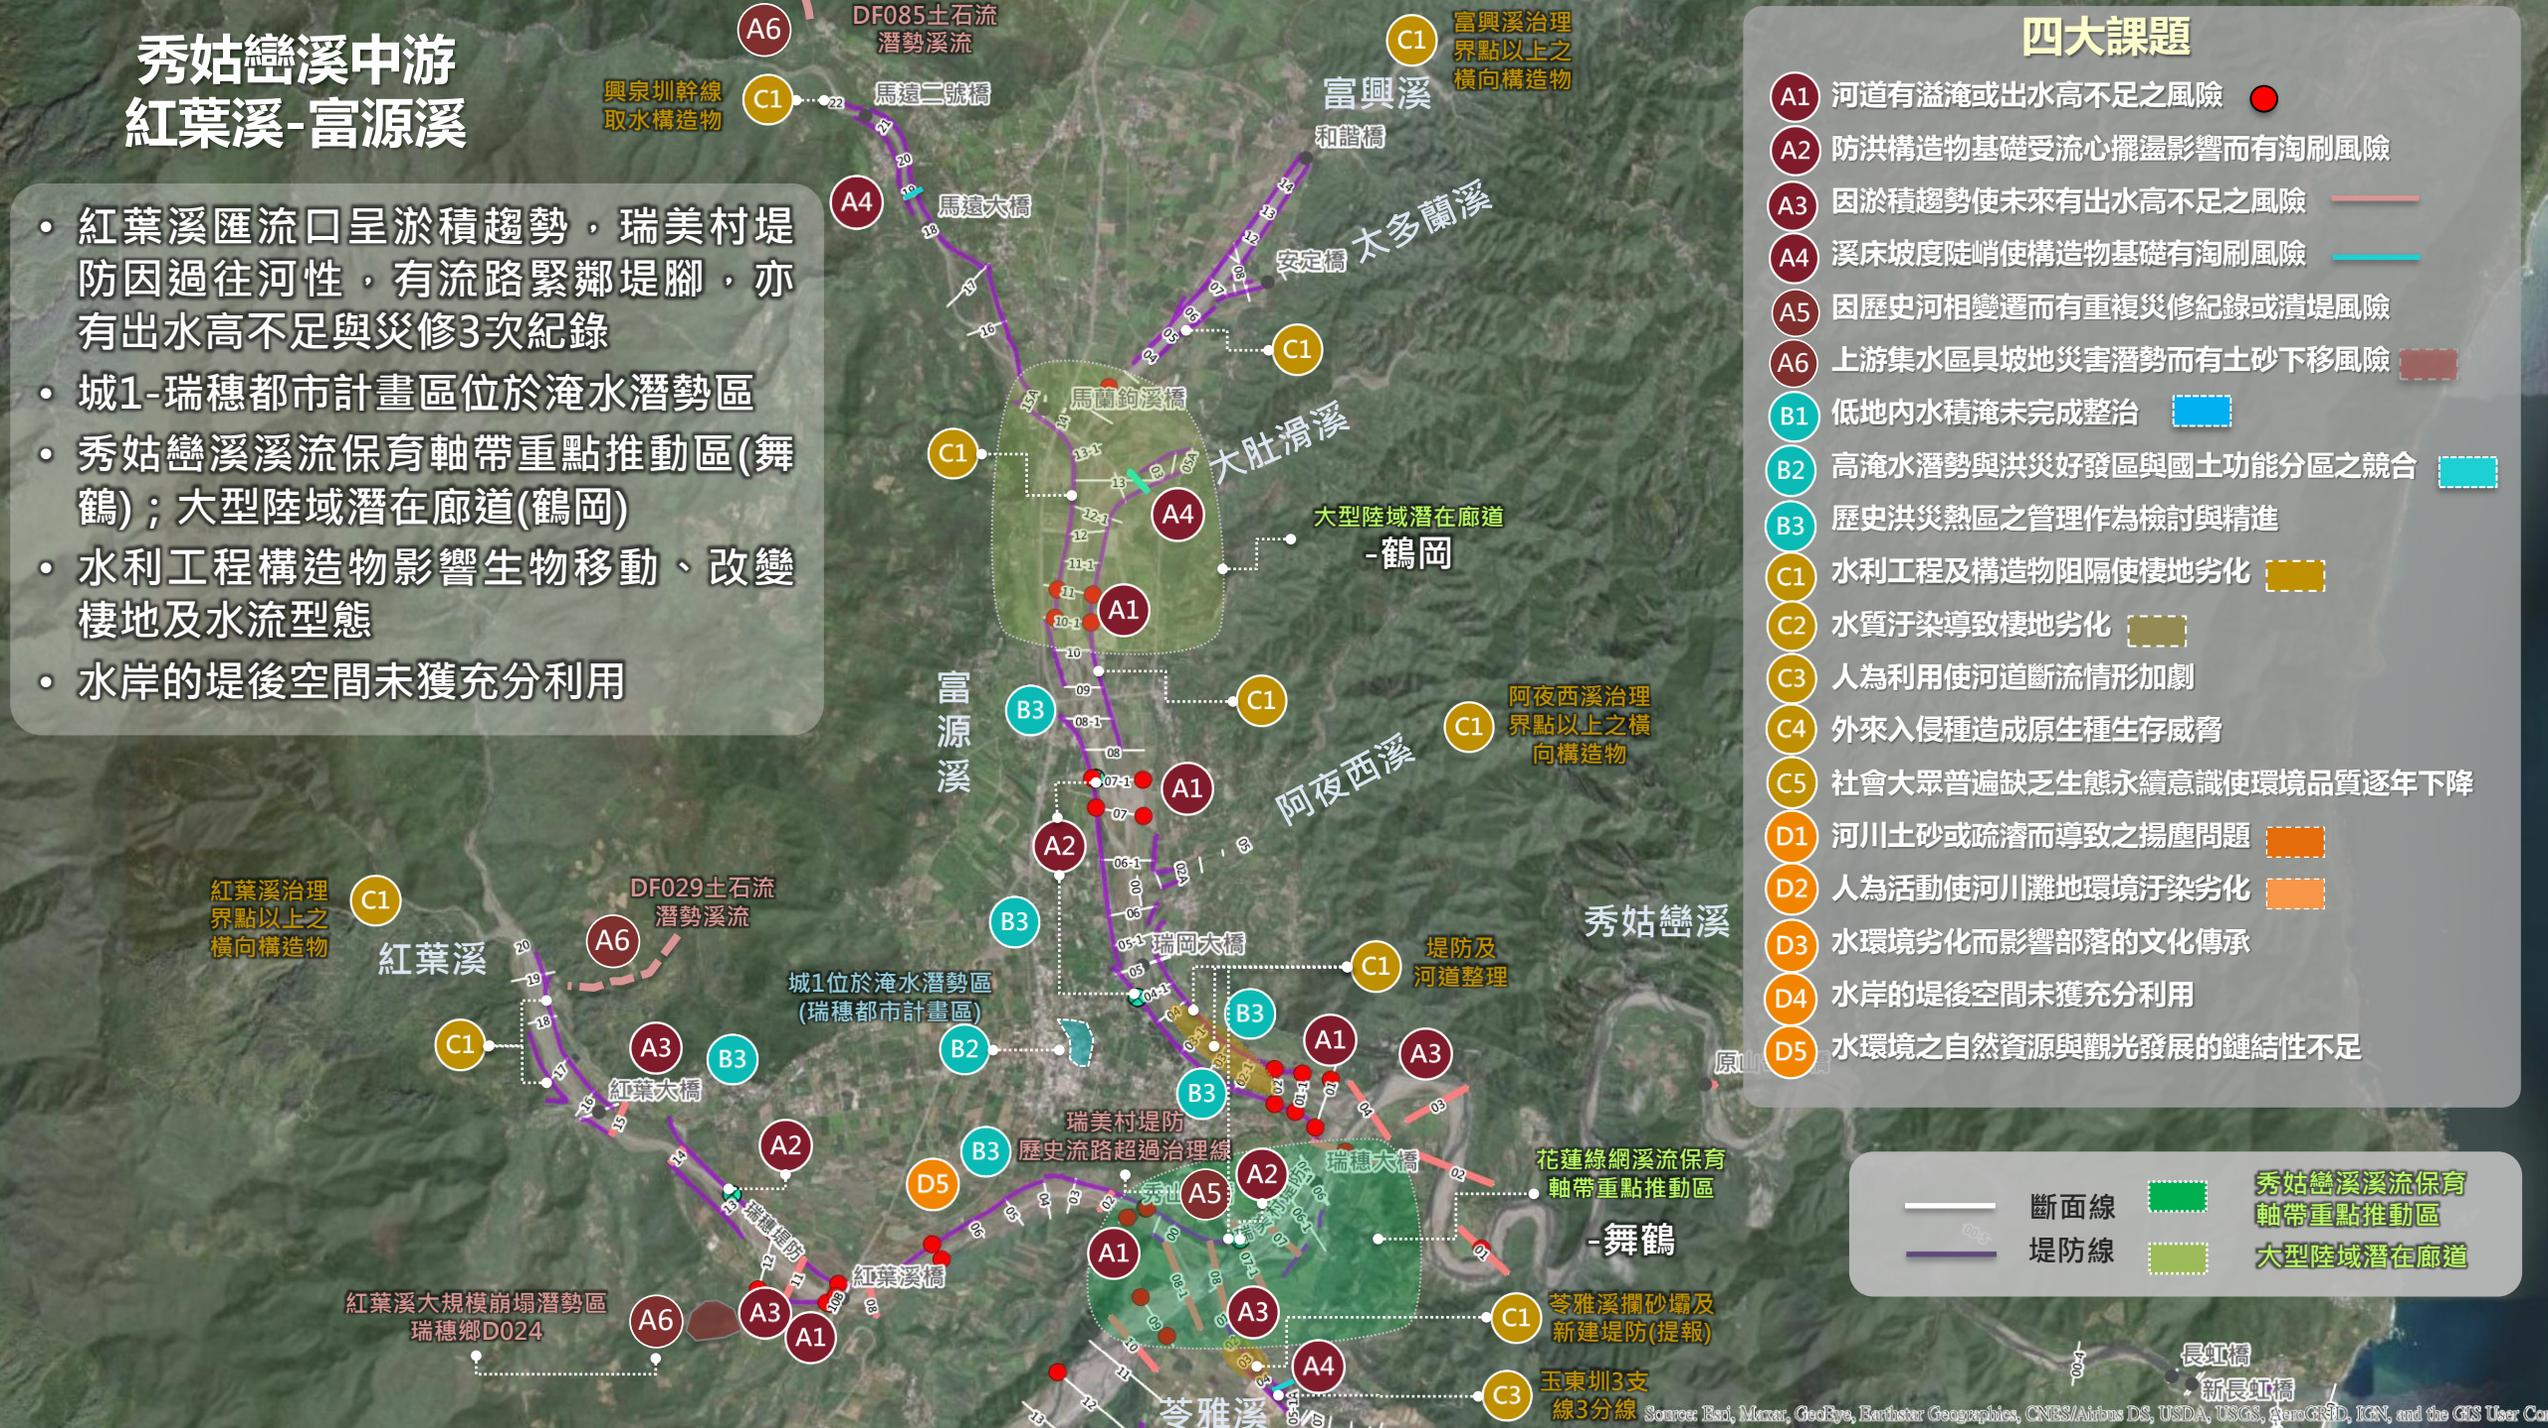
# 秀姑巒溪中游 紅葉溪-富源溪

- 紅葉溪匯流口呈淤積趨勢，瑞美村堤防因過往河性，有流路緊鄰堤腳，亦有出水高不足與災修3次紀錄
- 城1-瑞穗都市計畫區位於淹水潛勢區
- 秀姑巒溪溪流保育軸帶重點推動區(舞鶴)；大型陸域潛在廊道(鶴岡)
- 水利工程構造物影響生物移動、改變棲地及水流型態
- 水岸的堤後空間未獲充分利用

—	断面線	■	秀姑巒溪流保育軸帶重點推動區
—	堤防線	■	大型陸域潛在廊道

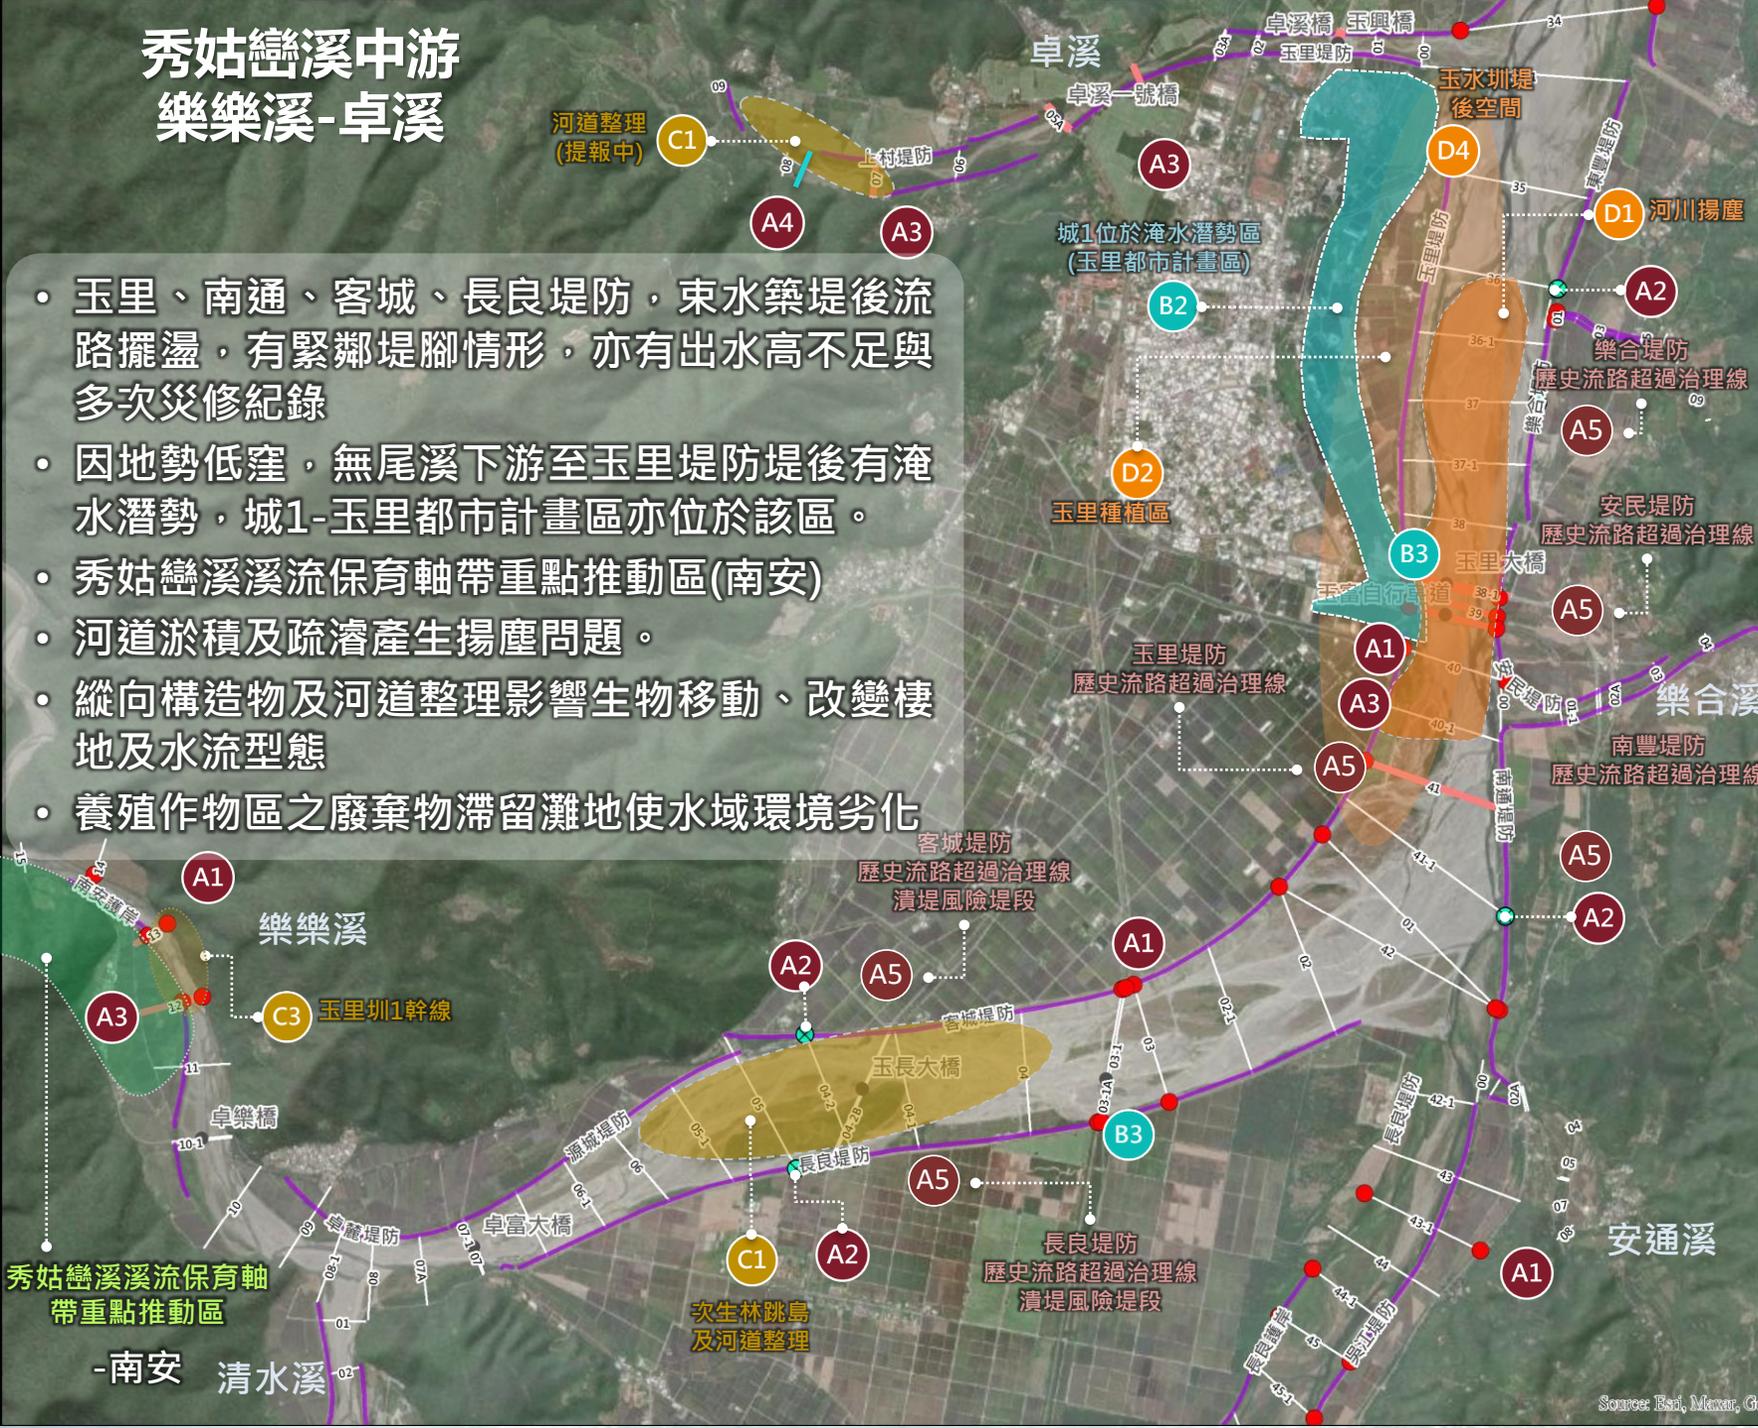
# 秀姑巒溪中游 樂樂溪-卓溪

- 玉里、南通、客城、長良堤防，束水築堤後流路擺盪，有緊鄰堤腳情形，亦有出水高不足與多次災修紀錄
- 因地勢低窪，無尾溪下游至玉里堤防堤後有淹水潛勢，城1-玉里都市計畫區亦位於該區。
- 秀姑巒溪溪流保育軸帶重點推動區(南安)
- 河道淤積及疏濬產生揚塵問題。
- 縱向構造物及河道整理影響生物移動、改變棲地及水流型態
- 養殖作物區之廢棄物滯留灘地使水域環境劣化

— 断面線	秀姑巒溪溪流保育軸帶重點推動區
— 堤防線	大型陸域潛在廊道

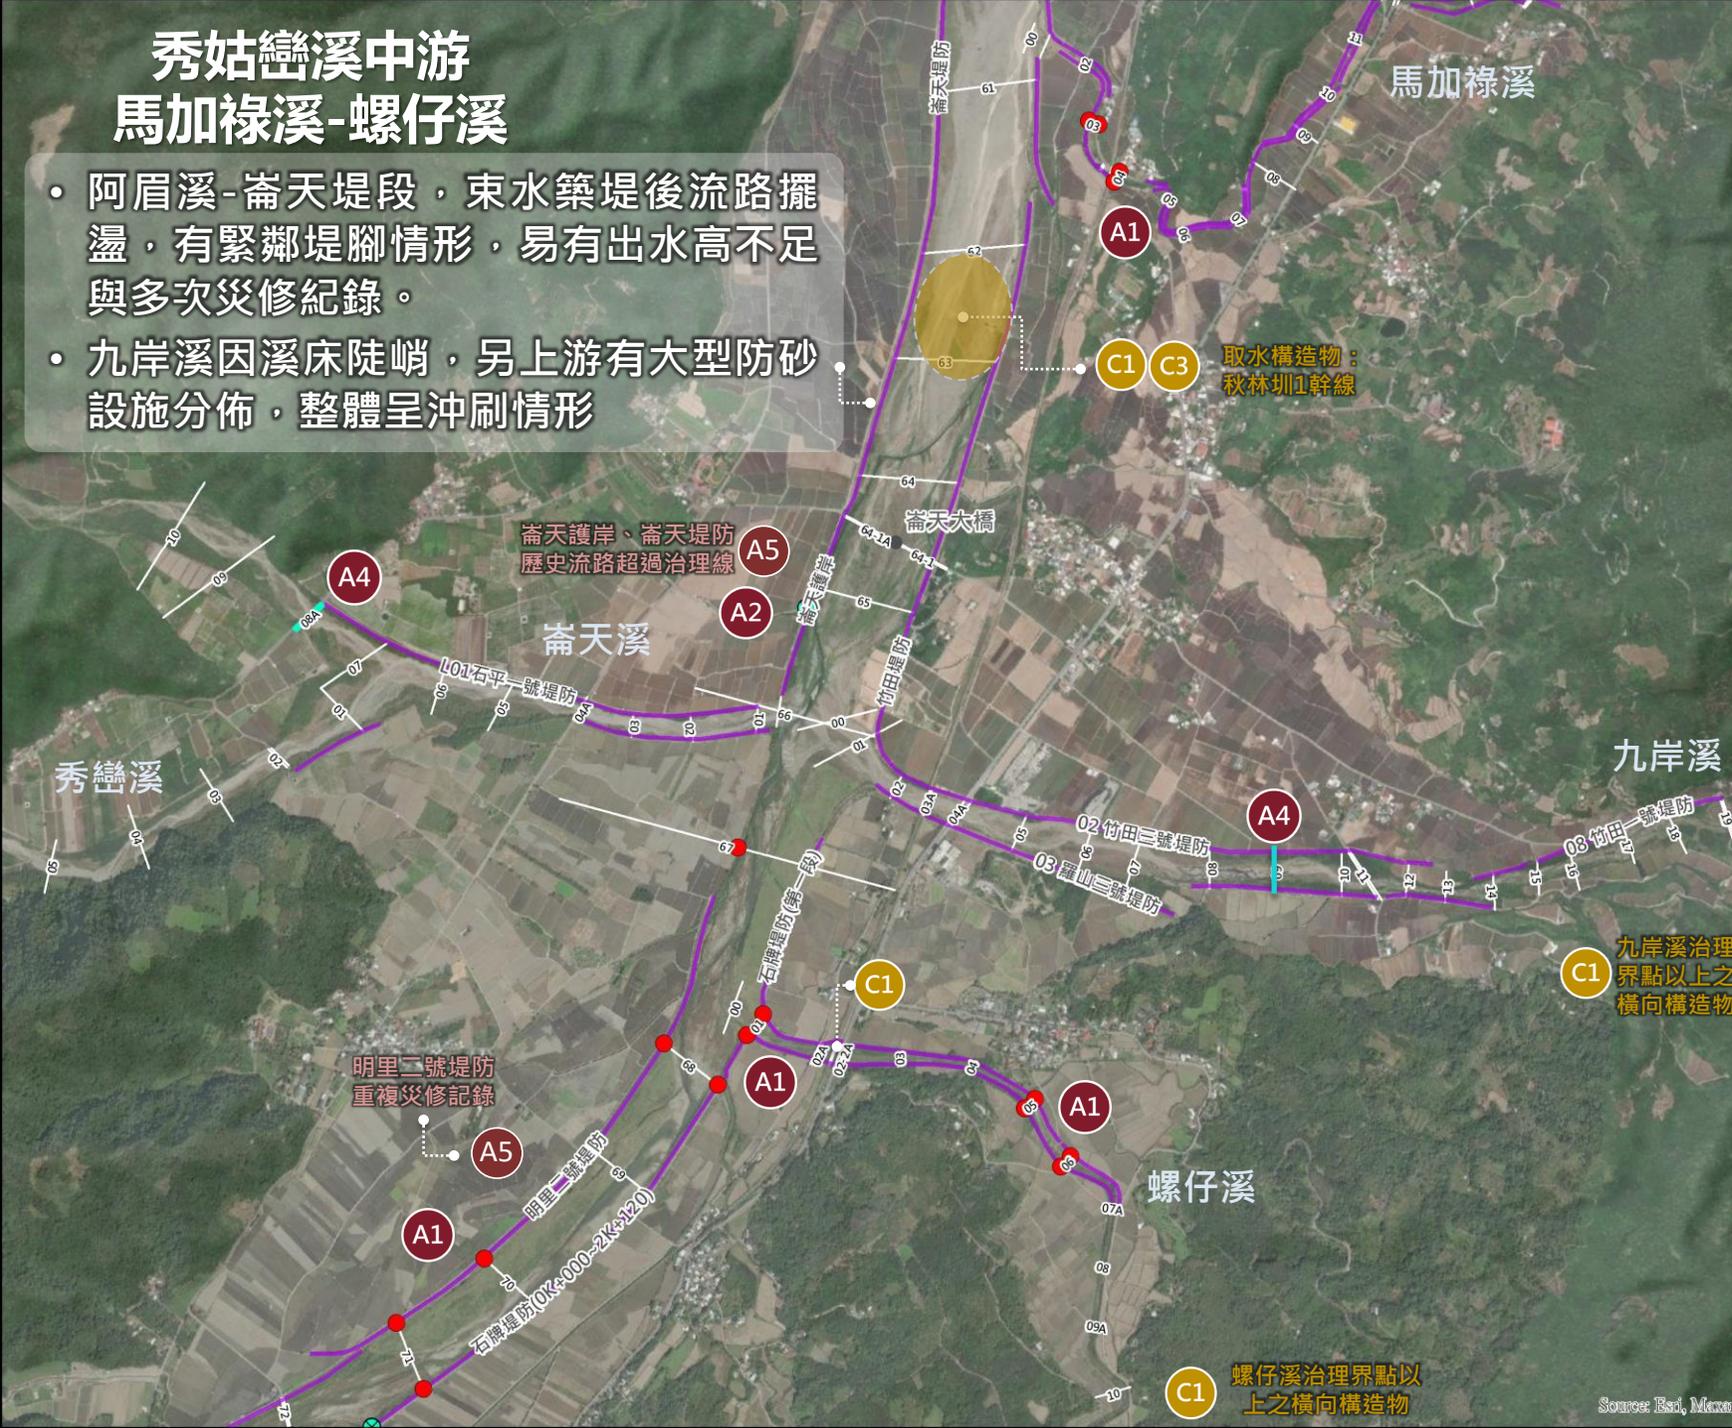
# 秀姑巒溪中游 馬加祿溪-螺仔溪

- 阿眉溪-崙天堤段，束水築堤後流路擺盪，有緊鄰堤腳情形，易有出水高不足與多次災修紀錄。
- 九岸溪因溪床陡峭，另上游有大型防砂設施分佈，整體呈沖刷情形

C1 螺仔溪治理界點以上之橫向構造物

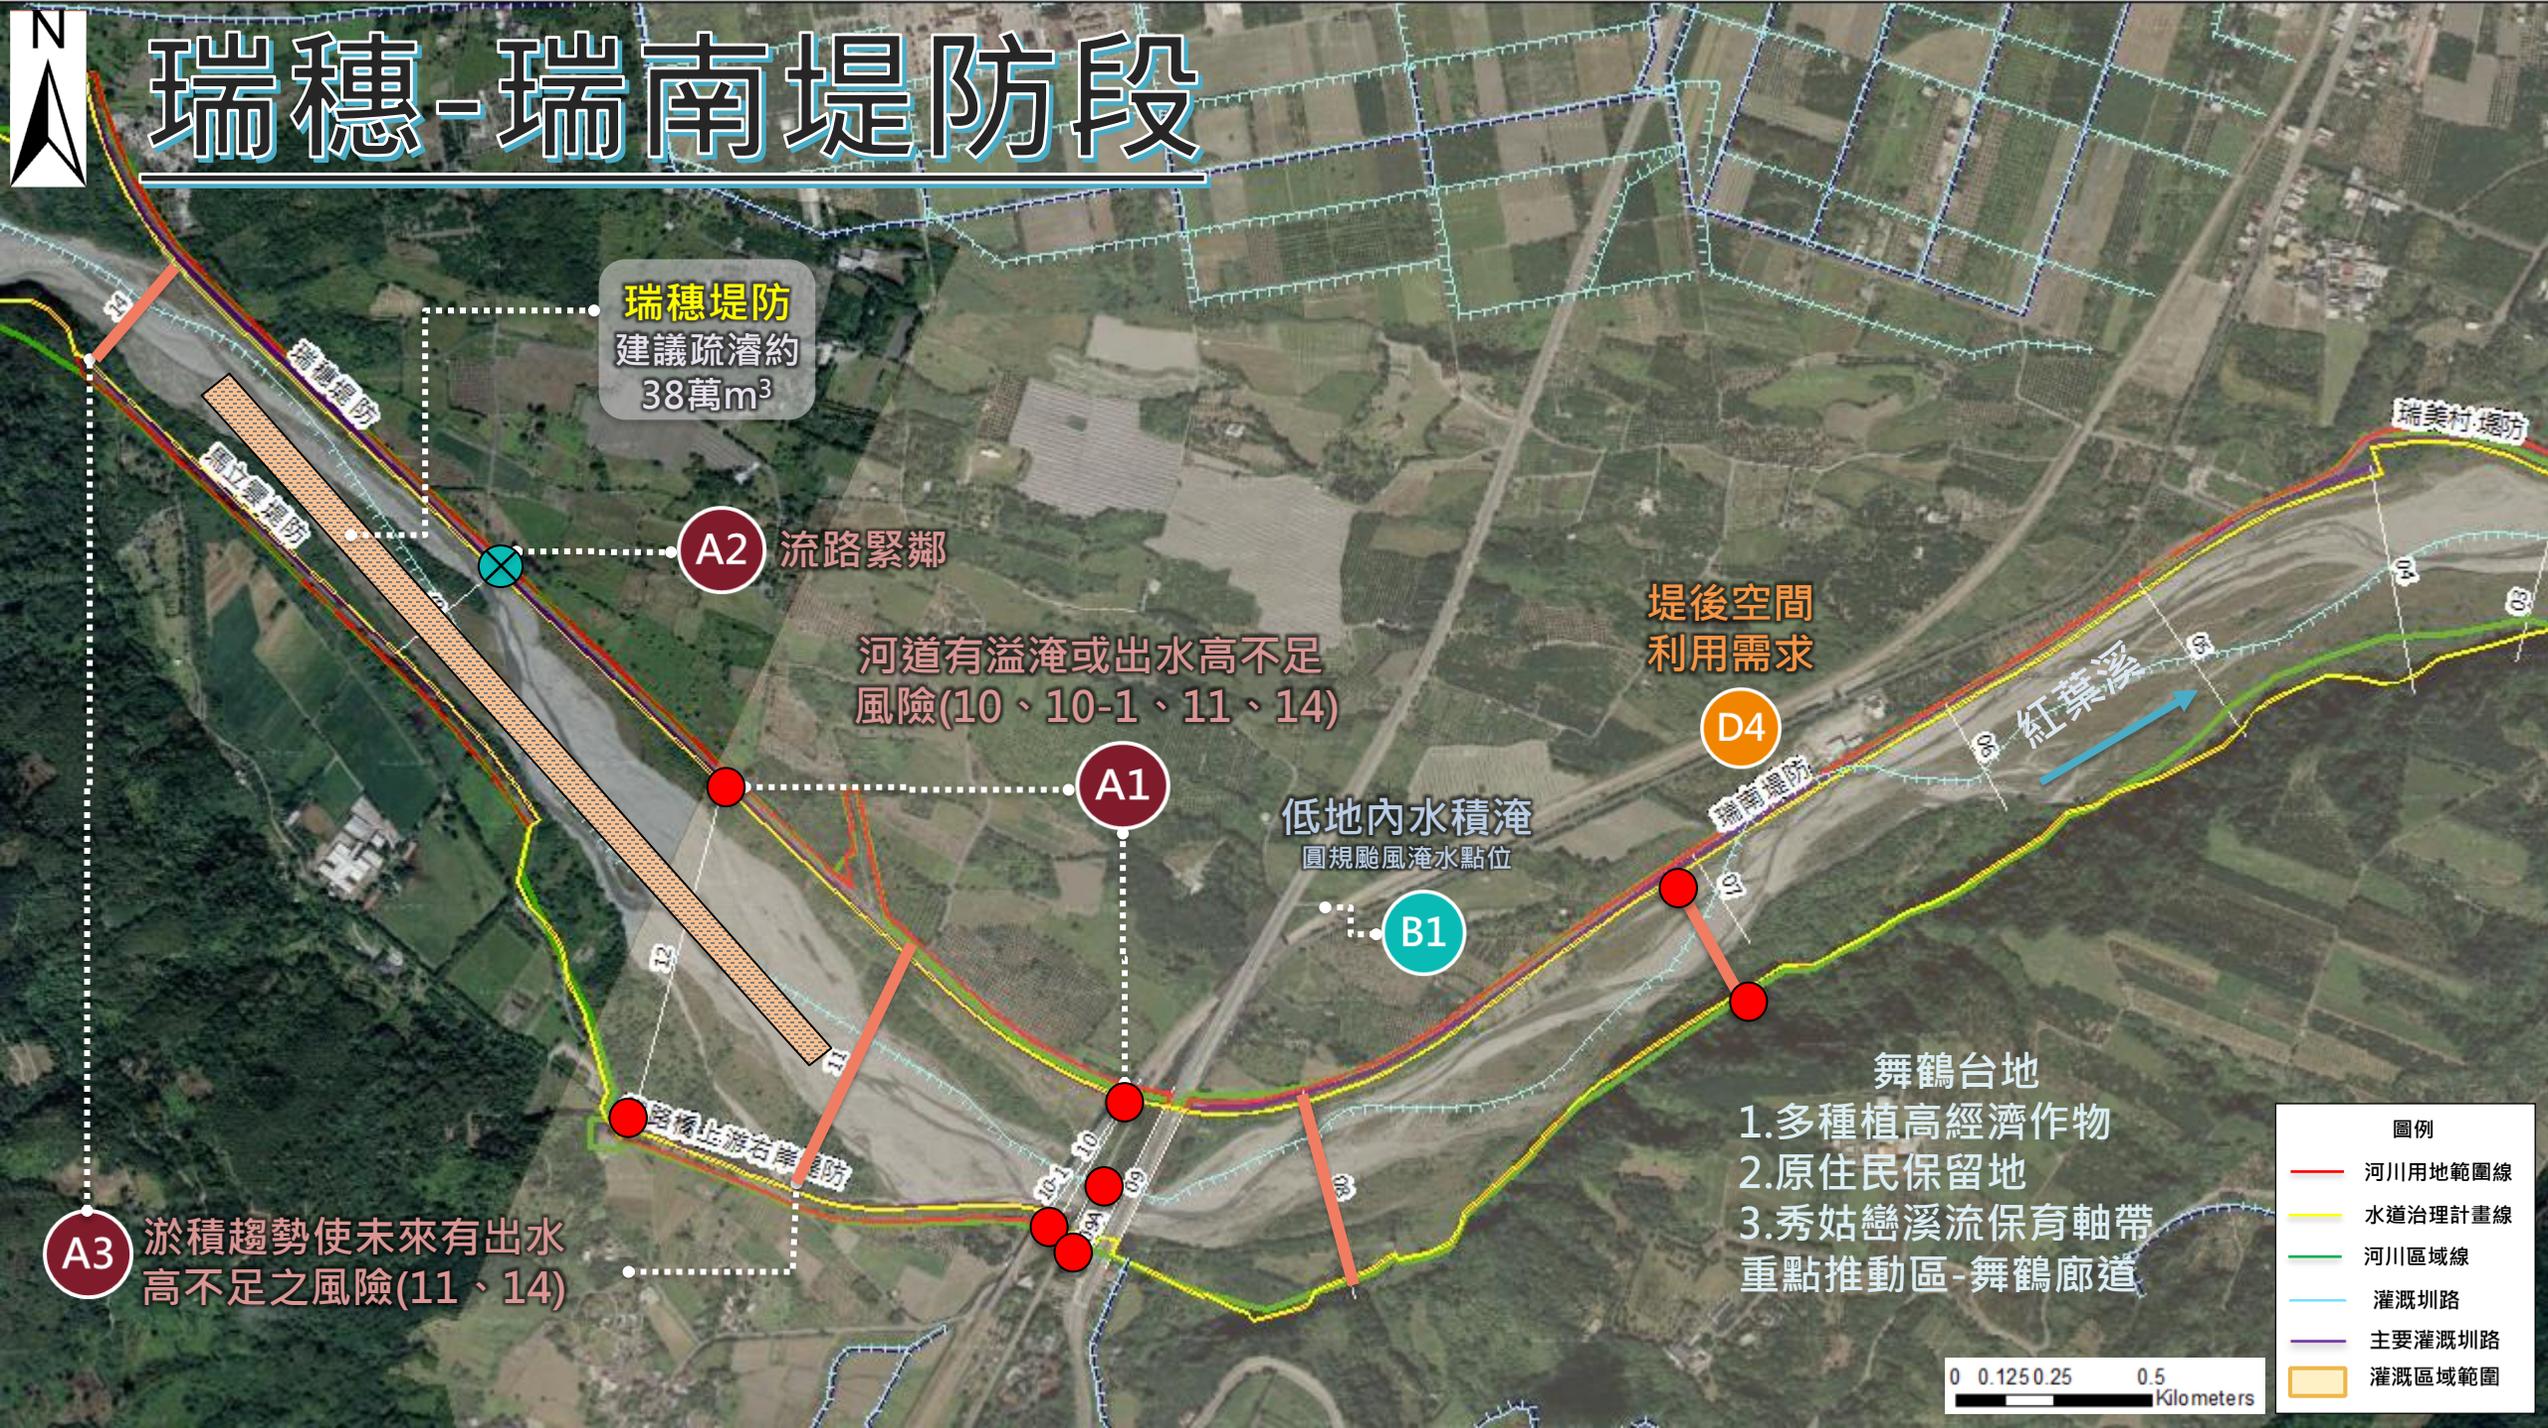
# 瑞穗-瑞南堤防段

瑞穗堤防  
建議疏濬約  
38萬m<sup>3</sup>

A2 流路緊鄰

河道有溢淹或出水高不足  
風險(10、10-1、11、14)

低地內水積淹  
圓規颱風淹水點位

A3 淤積趨勢使未來有出水  
高不足之風險(11、14)

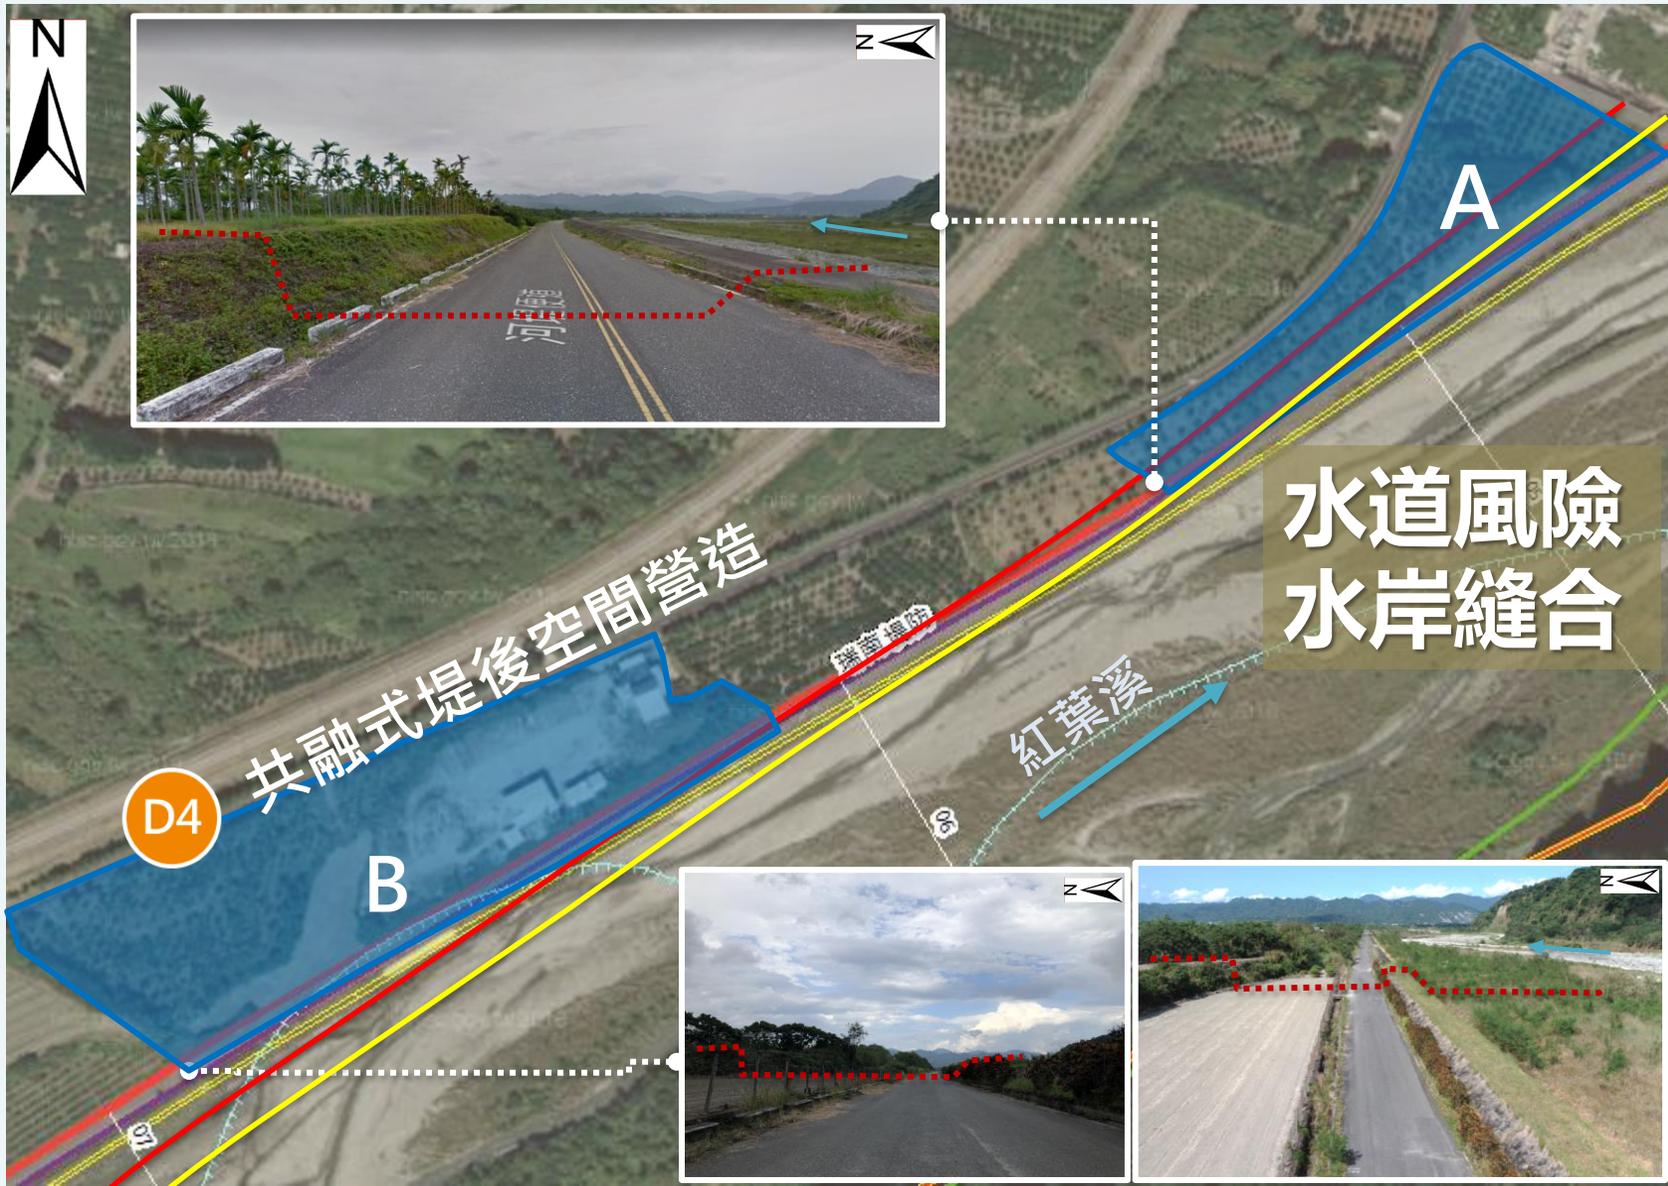
# 瑞南堤防之課題及因應對策

## ● 共融式堤後空間營造

- 提供疏濬土砂堆置空間
- 土砂去化方案之解方
- 延伸河川綠地遠景
- 增加民眾休閒、親近水環境空間

A區	B區
使用分區	一般農業區	
使用類別	一般農業區	
利用面況	果園、製造業	
權利人類別	財政部國有財產署	
堤後量體 (高度為2m)	18,382m <sup>3</sup>	33,266m <sup>3</sup>

- 瑞南堤防段 - 共融式堤後空間營造的景象，符合在地民眾的期待，同時又可兼具土砂去化與刷深改善的目標。惟土地與法規問題，需要各單位協調，期後續能持續溝通來逐步實現。
- 荳雅溪區段為重要的舞鶴森林廊道，治理界點下游(九河局)、上游(水保局)需通力合作，共同維護河防安全與生物遷徙通道。

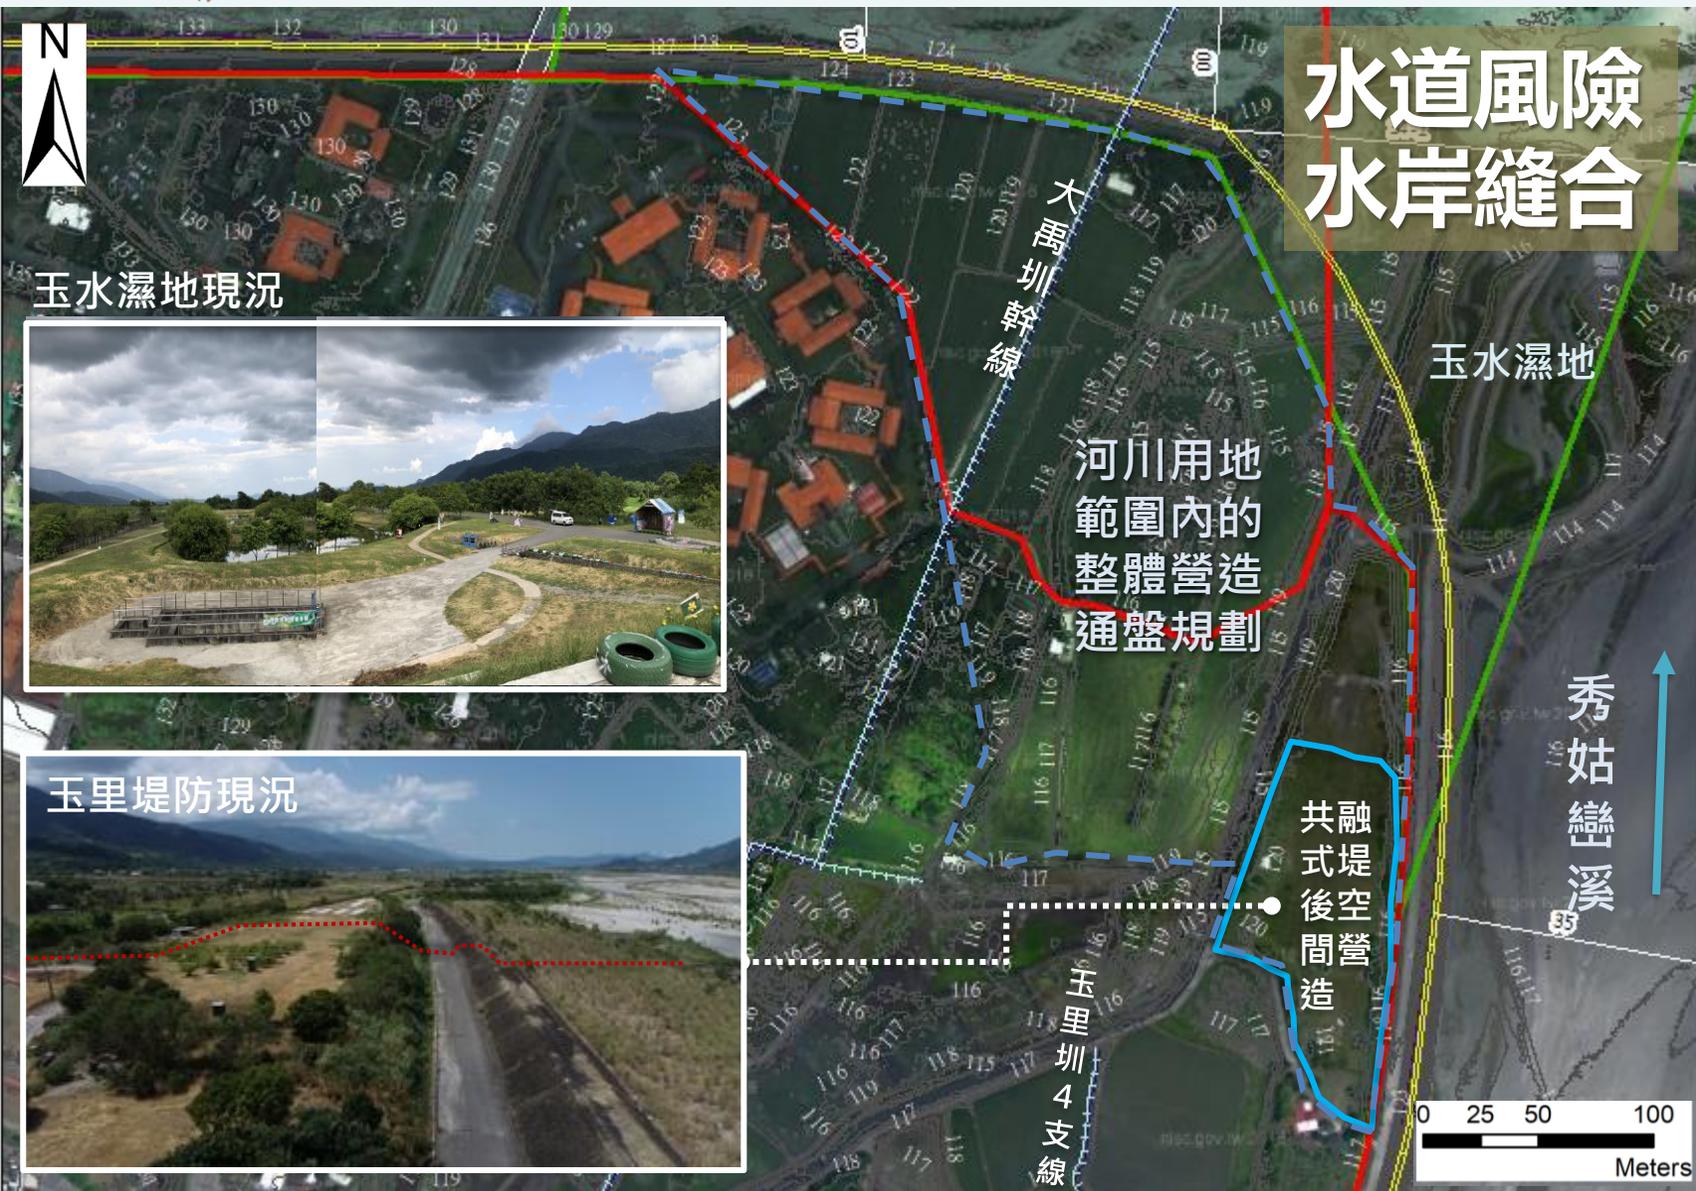
# 玉里堤防與玉水濕地之課題與因應對策

## ● 共融式堤後空間營造

- 提供疏濬土砂堆置空間
- 土砂去化方案之解方
- 緩坡填土方式增加堤後高程
- 改善低窪地區積淹水情形
- 延伸河川綠地生活空間
- 增加民眾休閒、親水用地
- 完善在地滯洪規劃範圍
- 解決內水排出與提供濕地環境

- 使用分區：一般農業區
- 使用地類別：水利用地
- 使用現況：果園
- 權利人類別：國有財產署
- 估計量體：41,507m<sup>3</sup>

- 堤後地勢低窪、因歷史河相改變與土砂淤積具有出水高不足、流路緊鄰與潰堤風險。
- 堤後有淹水潛勢，並與城1、城2-2交集區域，除透過管理手段外，可採用共融式堤後空間營造的手段，增進河防安全、降低低地積淹趨勢。

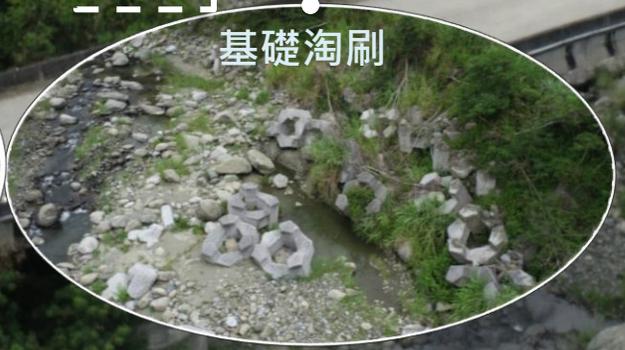
羅山二號堤防現況

基礎淘刷

九岸溪羅山二號及三號堤防整  
建工程 (斷面11~6)

堤防加固1200公尺、堤後道路  
與側溝修建與右岸疏濬。

**羅山二號與三號堤防**  
基礎與堤防加固改善  
堤後道路與側溝修建

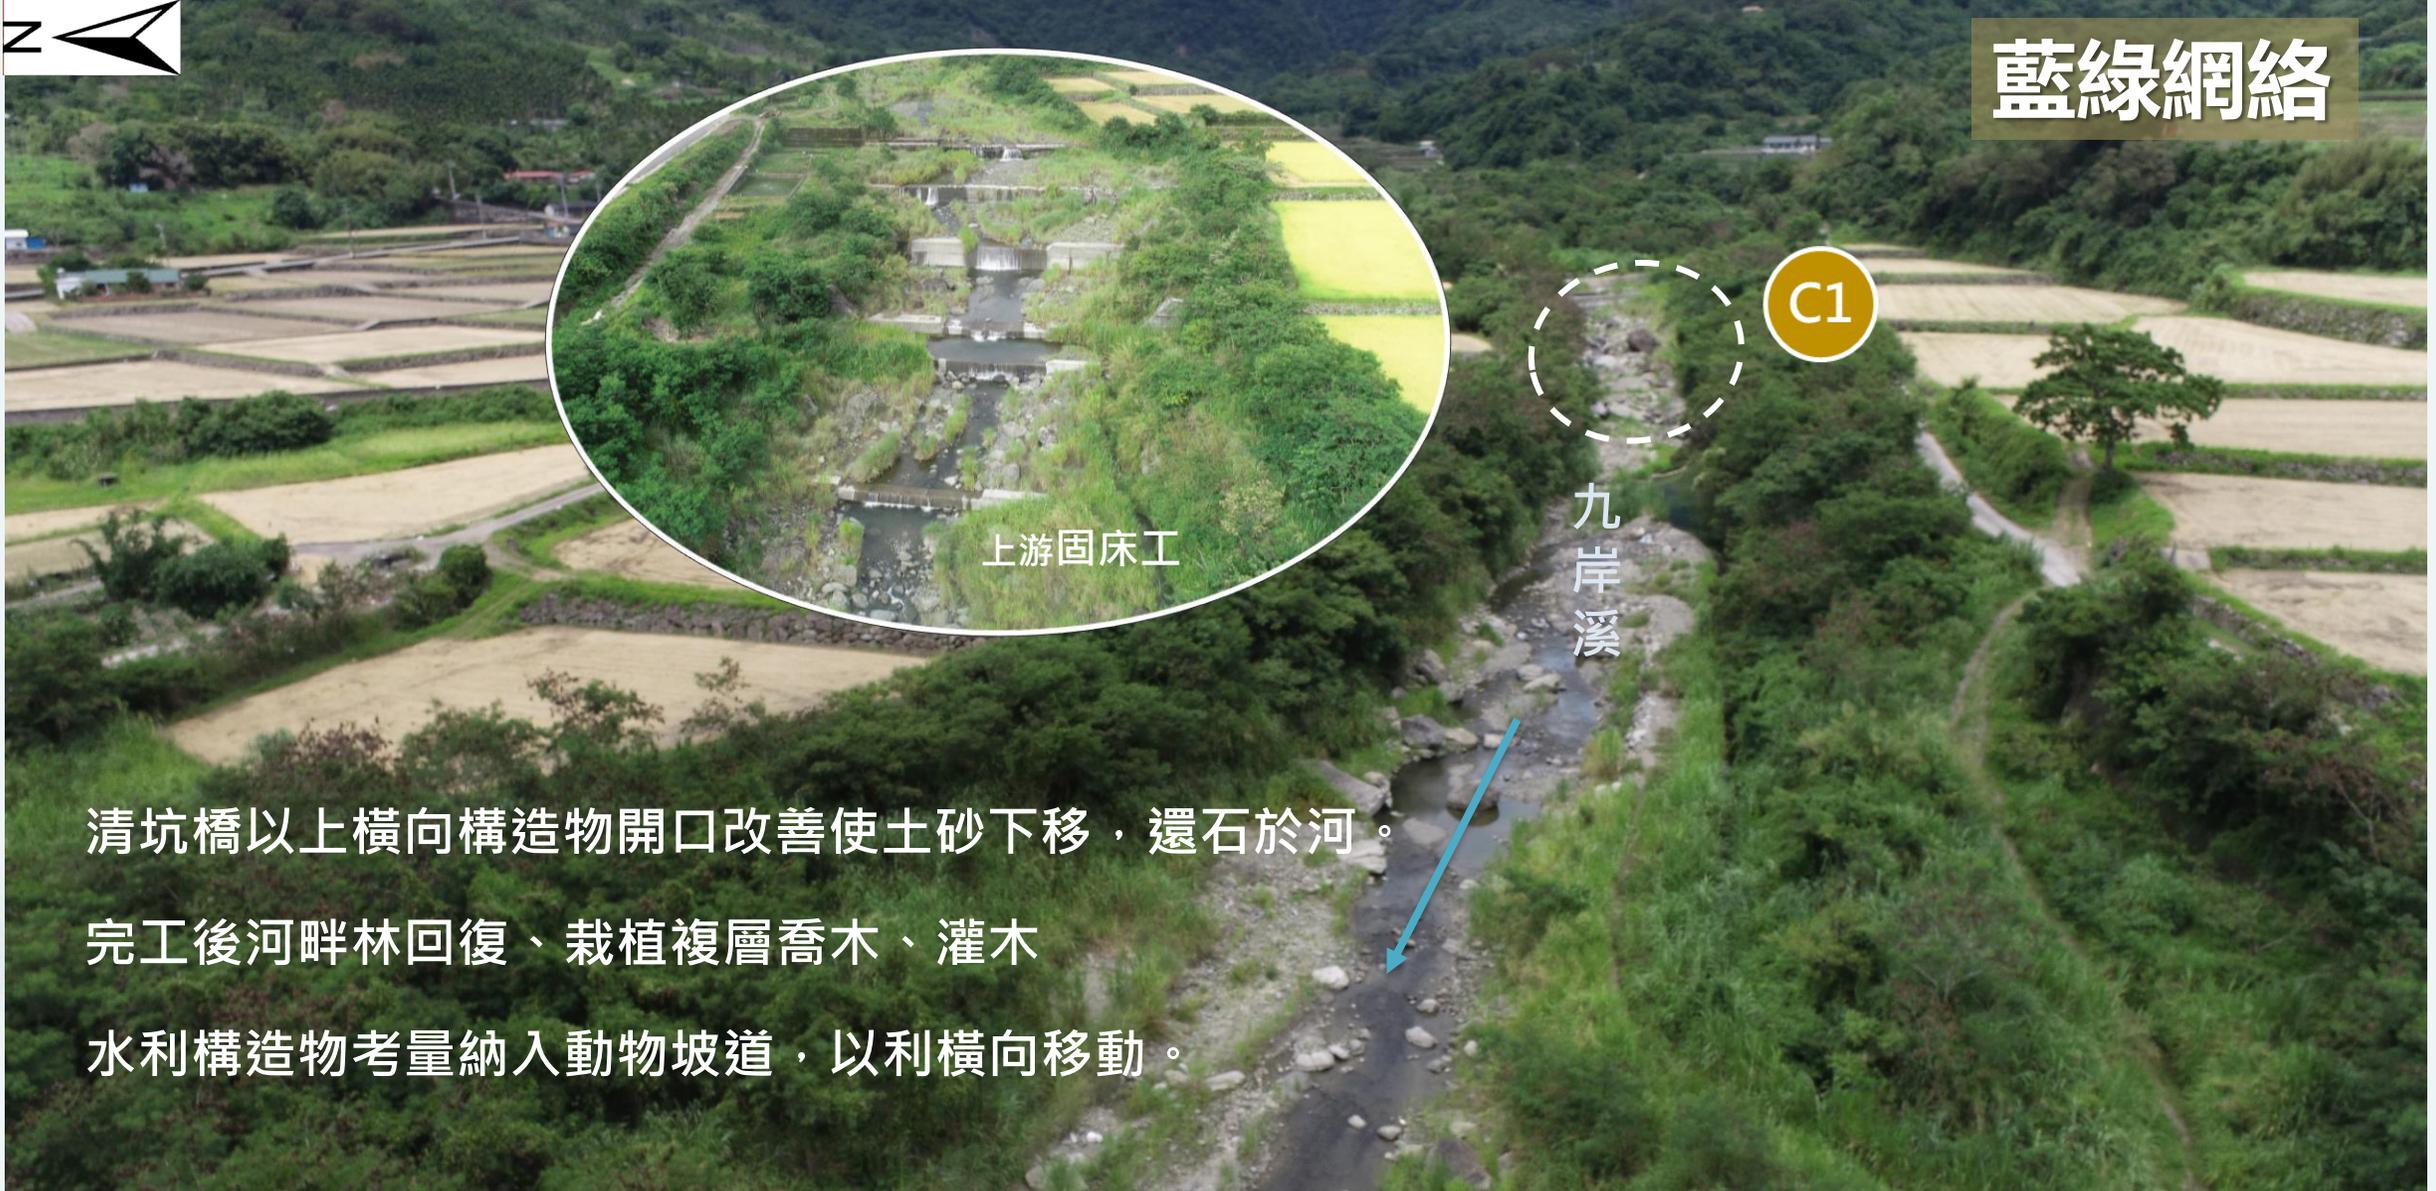
# 清坑橋上、下游之課題及因應對策

上游固床工

清坑橋以上橫向構造物開口改善使土砂下移，還石於河。

完工後河畔林回復、栽植複層喬木、灌木

水利構造物考量納入動物坡道，以利橫向移動。
