新店溪福和橋至秀朗橋河段 (新北市段)疏濬工程

工程前研議工作坊

經濟部水利署第十河川局

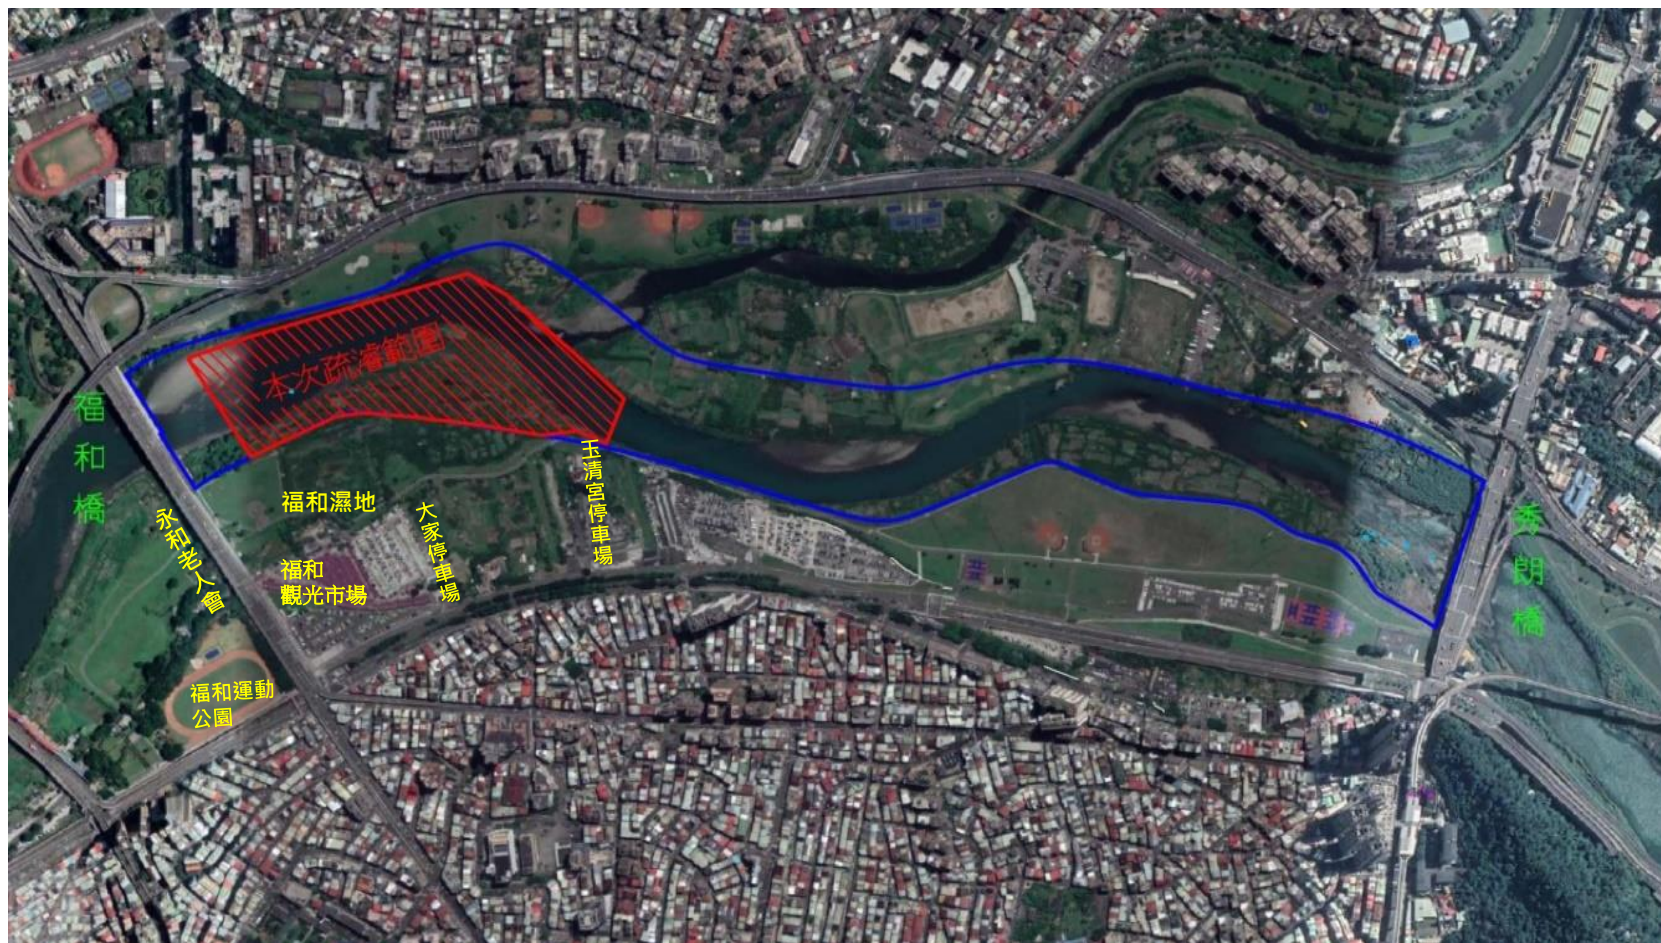
疏濬範圍圖

民國104年蘇迪勒颱風造成南勢溪土石崩塌，大量土石進入河道，下游多淤積於中正橋至福和橋間、秀朗橋上下游地區，影響通洪斷面，依本局105年相關計畫，河段之土石需予以疏濬，並已於109年度執行完成「新店溪福和橋至秀朗橋河段(新北市段)疏濬工程第一期」疏濬工程，爰續辦本案**第二期疏濬**計畫(詳下圖本次疏濬範圍部分)。

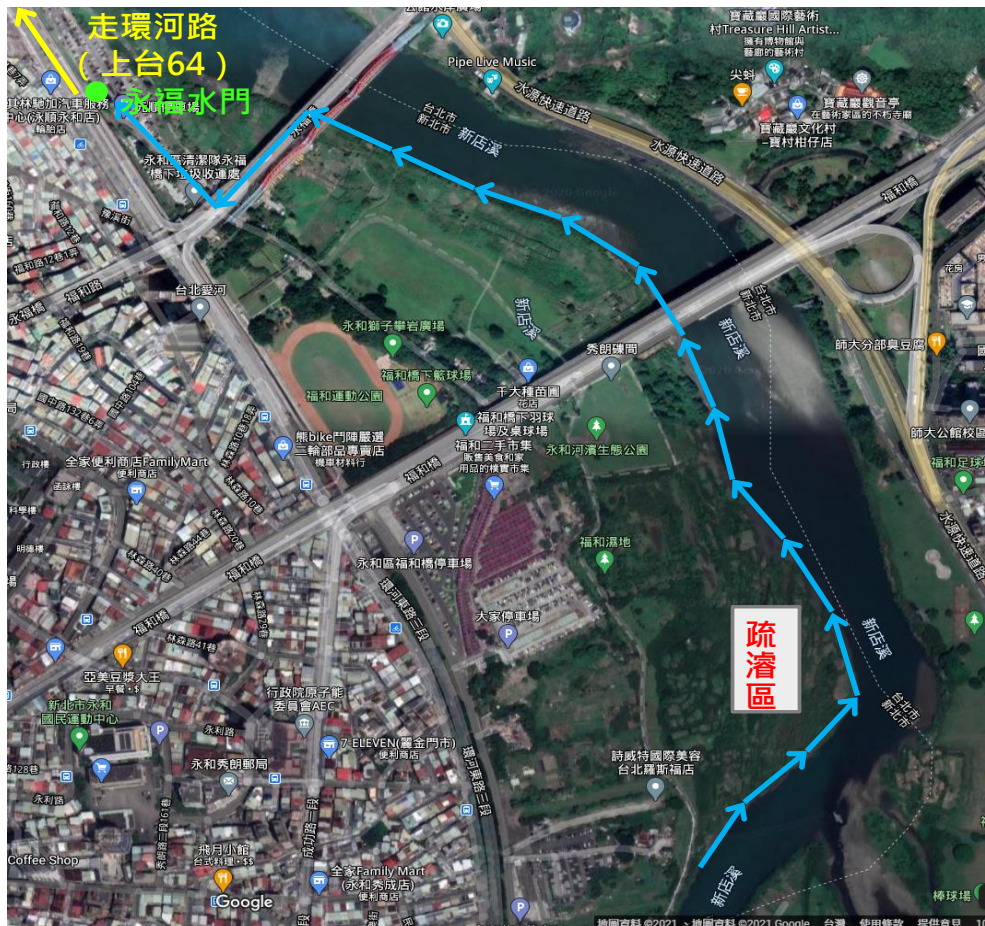
工程出入動線圖

初步規劃工程出入動線，詳下圖，土石方進出口由永福水門進出。

本案疏濬範圍自福和橋至秀朗橋，長度約650公尺，面積11.7公頃，預定可供採取量約22萬立方公尺，工期預估需12個月。

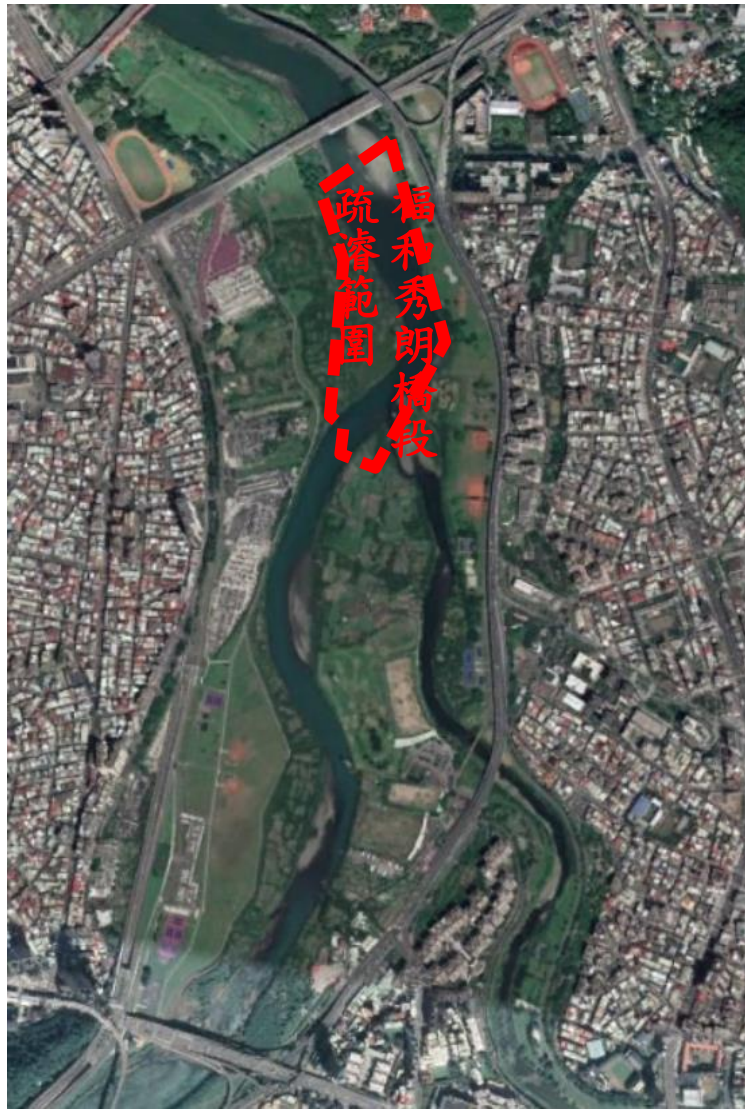
四. 疏濬河段河川情勢調查

對於工程周邊之環境生態，運用迴避、縮小、減輕及補償等生態友善策略，減輕對環境生態之衝擊。
