主旨：檢送「磺溪三和橋上游左岸防災減災工程」施工階段生態檢核說明資料，詳如附件，請查照。

# 磺溪三和橋上游左岸防災減災工程

## 施工階段生態檢核工作坊

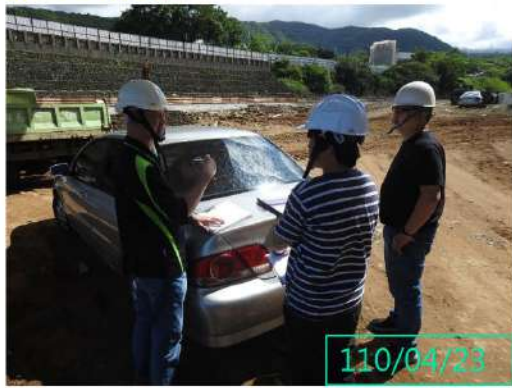
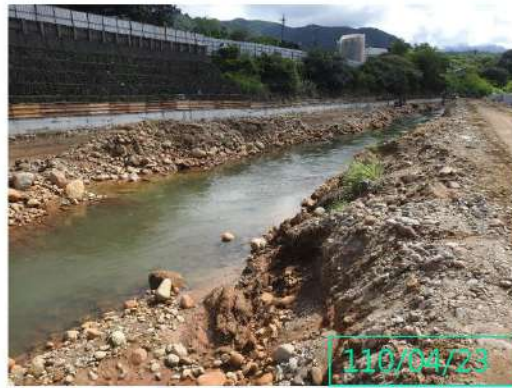
項目	生態檢核摘要
現勘紀錄 110/04/23	1.不擴大工程範圍與施工便道，維持既有左岸喬木區域。 2.除了整理河道與施工便道收尾期間，持續維持水質乾淨。 3.工程廢棄物及垃圾，集中放置並遠離河道，避免被溪水帶走影響下游及海灘棲地環境。 4.自主檢查表 監造單位每月抽查一次，施工廠商每月自主檢查2次。
自主檢查	除了施工便道整理與整理河道時段，施工中維持溪流水質乾淨。 開工時施工便道整理：110年3月，期間內不超過30天為原則。 河道整理與施工便道復原：110年5月10至6月30止，期間內不超過40天為原則。 保留溪床塊石、礫石。 土石土方與機具設置裸露地、草地、石灘地或人為干擾區域。
現勘紀錄 110/05/27	1.工區範圍內有部分回收垃圾散落，建議於工區範圍內地勢較高處，設置垃圾回收區。 2.部分喬木因受工程影響導致斷裂，建議將其傷口切至平整。

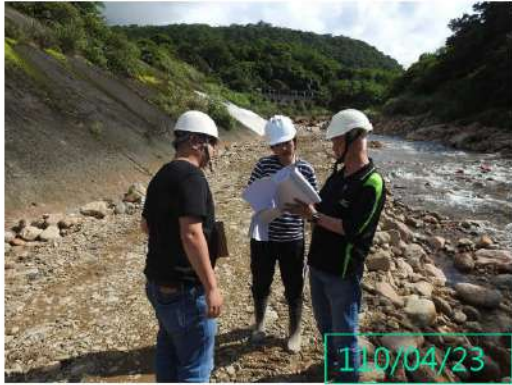
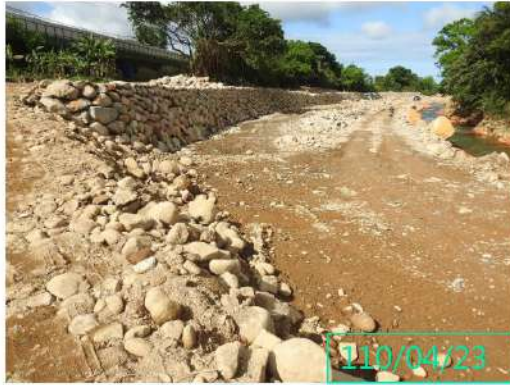
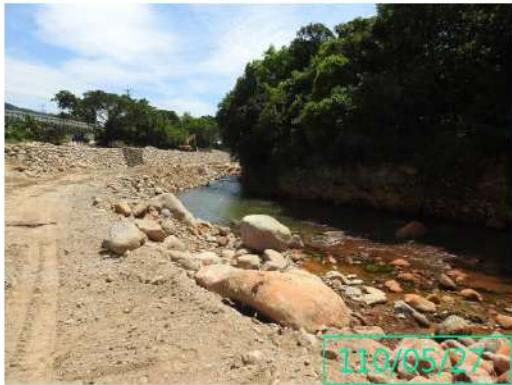
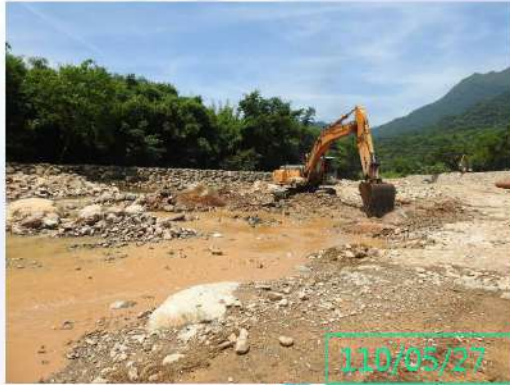
項目	生態檢核摘要
現勘紀錄 110/04/23	<ol style="list-style-type: none"> <li>1.確認C工區左岸森林原地保留。</li> <li>2.部分喬木枝條阻擋工程，應將喬木枝條修剪整齊平整。</li> <li>3.工區內土石不外運，建議完工就地回填，讓植生自然回復。</li> <li>4.不擴大工程範圍與施工便道，維持既有植生區域(包含喬木與草地)。</li> <li>5.除了整理河道與施工便道收尾期間，持續維持水質乾淨。</li> <li>6.工程廢棄物及垃圾，集中放置並遠離河道，避免被溪水帶走影響下游及海灘棲地環境。</li> <li>7.自主檢查表 監造單位每月抽查一次，施工廠商每月自主檢查2次。</li> </ol>
自主檢查	<p>確實保留C工區左岸劃設之植生區域。</p> <p>除了施工便道整理與整理河道時段，施工中維持溪流水質乾淨。</p> <p>開工時施工便道整理：110年1月，期間內不超過30天為原則。</p> <p>河道整理與施工便道復原：110年5月10至6月30止，期間內不超過40天為原則。</p> <p>保留溪床塊石、礫石。</p> <p>土石土方與機具設置裸露地、草地、石灘地或人為干擾區域。</p>
現勘紀錄 110/05/27	<ol style="list-style-type: none"> <li>1.確認C工區左岸森林原地保留。</li> <li>2.部分喬木枝條阻擋工程，應將其枝條修剪整齊平整，減少樹木水分流失導致死亡。</li> <li>3.河道整理導致溪水混濁，建議盡可能縮短工期，加速辦理。</li> </ol>
