# 大武崙順興橋至民樂橋改善工程

## 設計說明簡報

簡報人：吳坤儒 技師

日期：110年11月12日

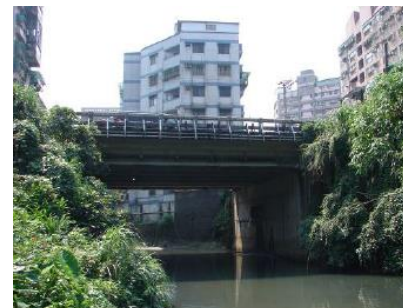
1. 奮起橋現況

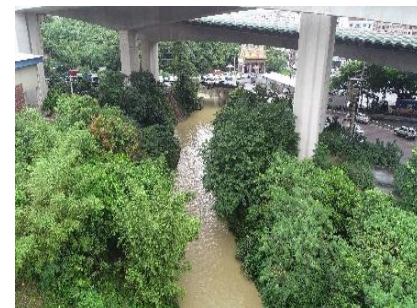
目前部份段天然土渠，建議施作低水護岸防止基腳沖刷

2. 奮起橋下游天然渠道現況

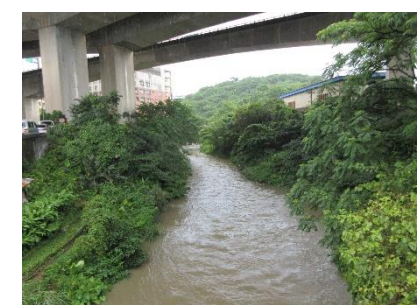
4. 民樂橋上游天然土渠現況

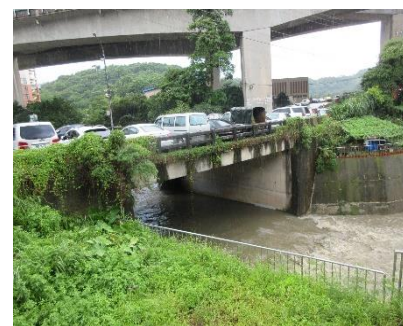
5. 民樂橋現況

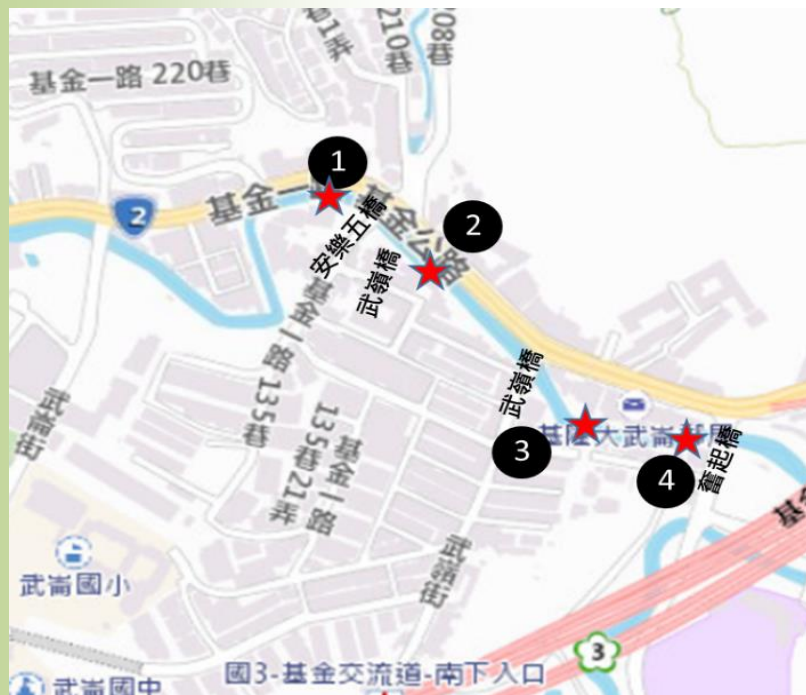
瓶頸點河寬現況表

經調查瓶頸段改善之施工性及效益性

瓶頸1.2.4緊鄰民房建築物，施工動線不佳，且改善後排洪效益較小

採深槽仔溝型式替代拓寬

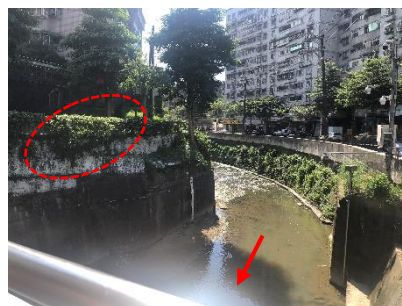
1.安樂五橋上游瓶頸段

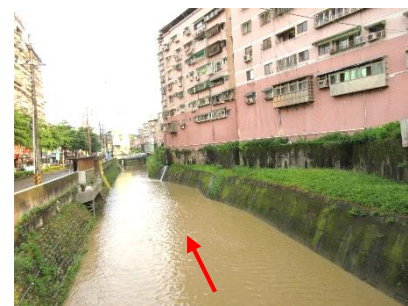
2.安樂五橋下游瓶頸段

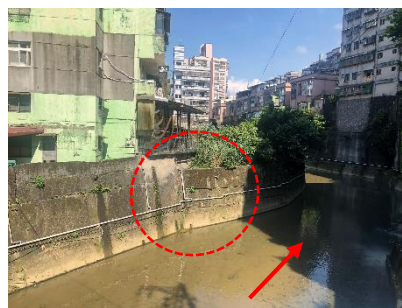
3.武嶺橋下游瓶頸段

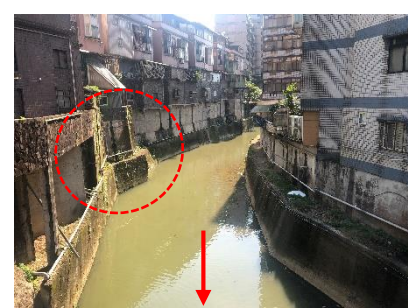
4.奮起橋上游瓶頸段

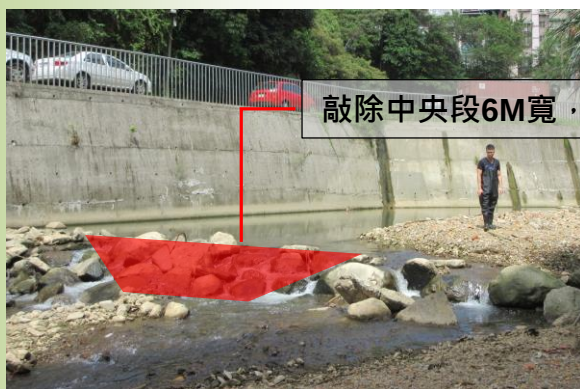
既有砌石固床工敲除中心處 6 M寬

採砌石斜坡方式順接

既有固床工改善縱剖面圖

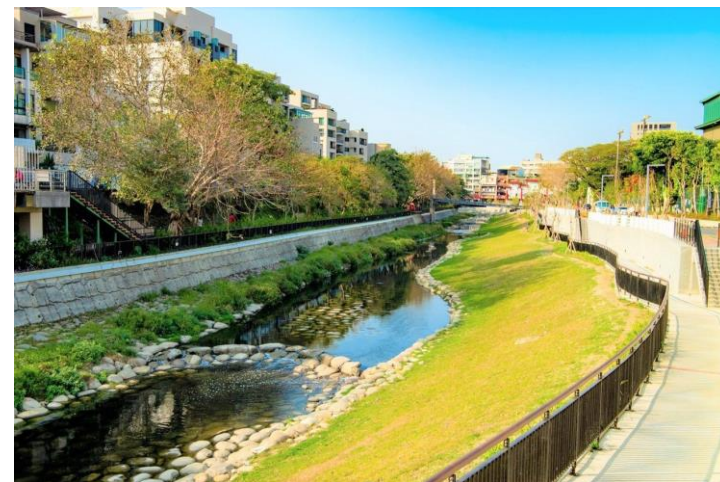
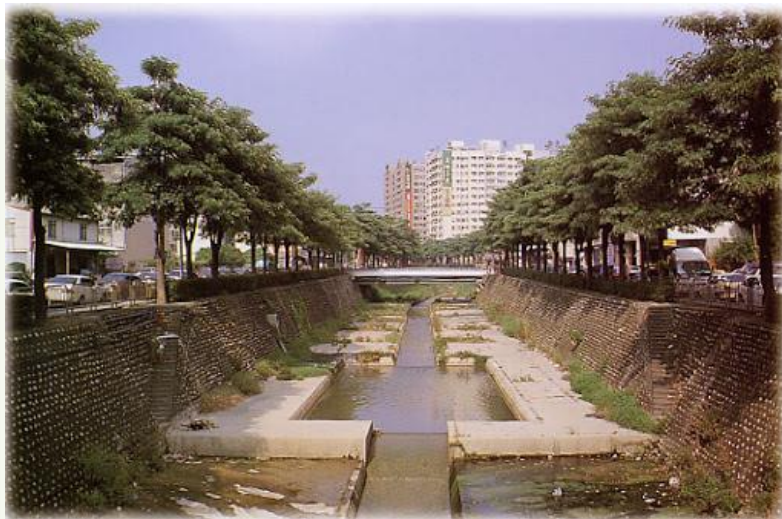
### ◆ 子溝施作方式

- 混凝土底結構，局部施作凹槽供魚蝦類休憩
- 拋放大塊石深渠，塊石縫隙供魚類覆育

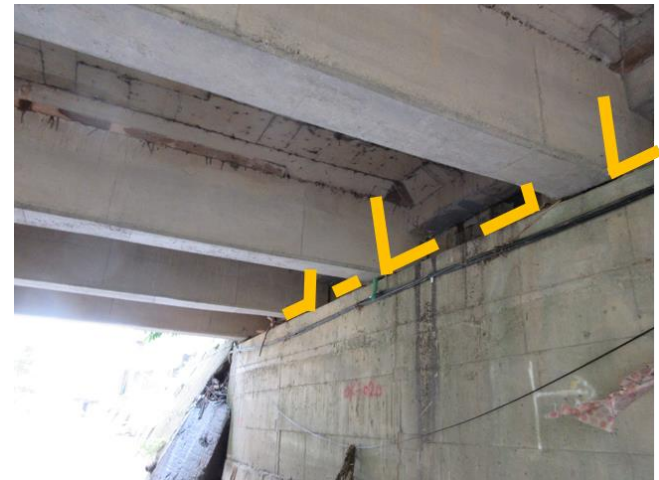
安樂五橋梁底現況

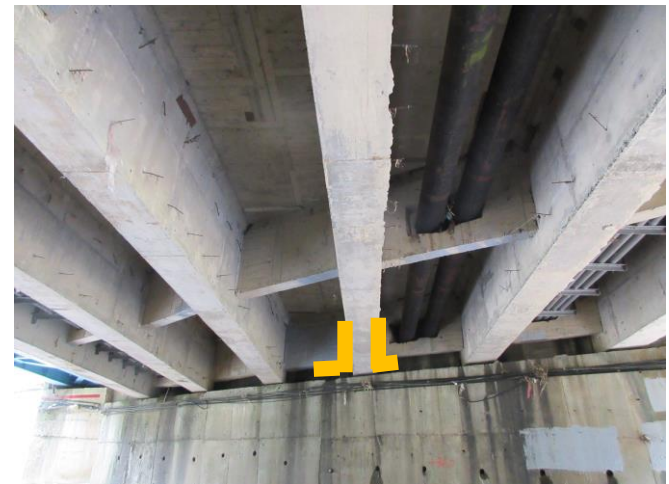
武嶺橋梁底現況

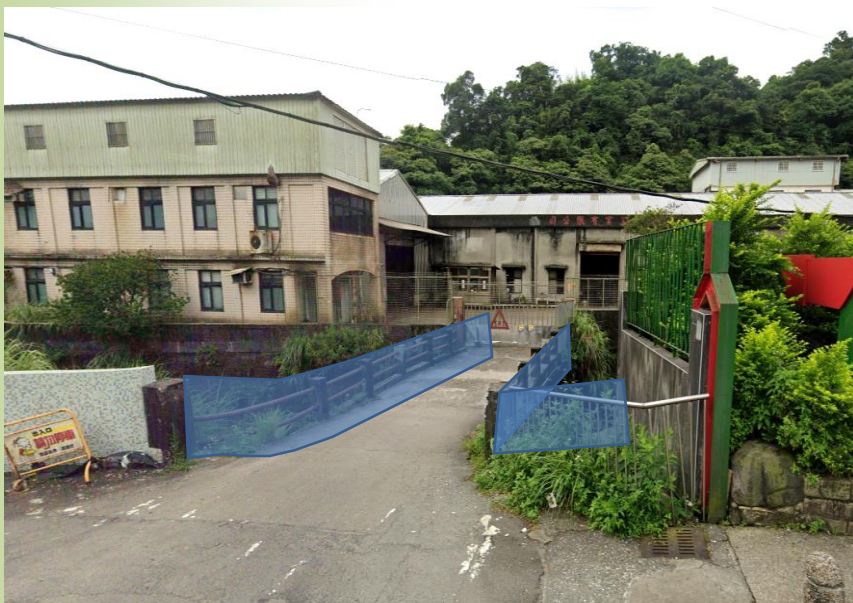
順興橋目前兩側仍未加高

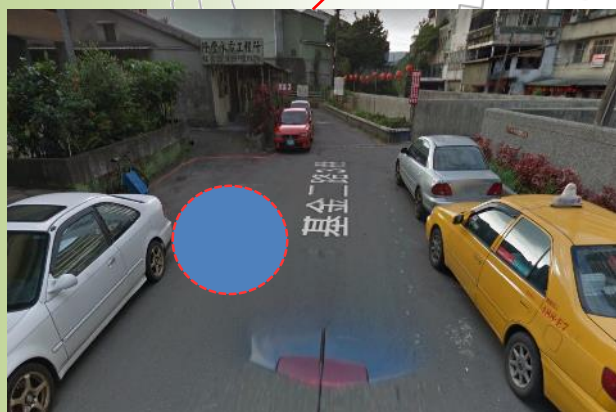
崇崙橋旁推進井預計施作位置

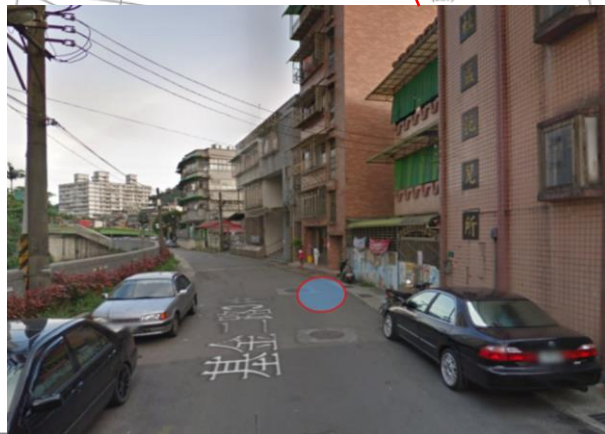
崇崙橋旁到達井預計施作位置

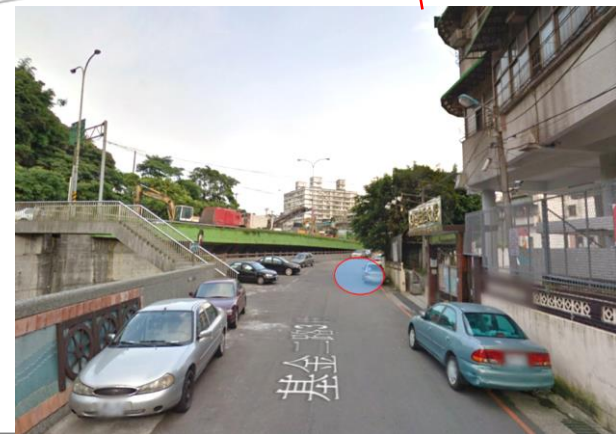
下游推進井預計施作位置
