# 紅石溪榮橋護岸及楠溪左、右岸護岸改建 工程

## 施工階段生態檢核報告

主辦機關：經濟部水利署第八河川局

執行單位：弘益生態有限公司

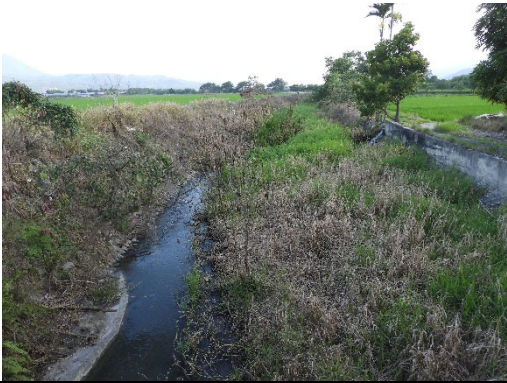
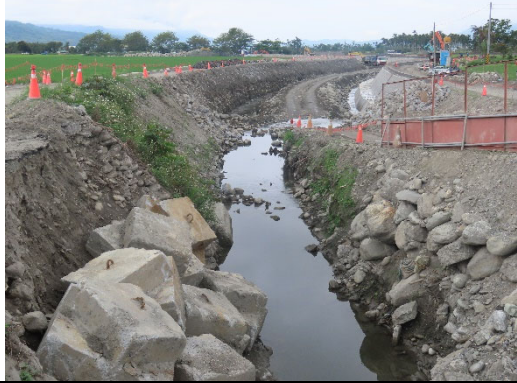
| 環境概況及生物影像記錄 | | |
|---|---|---|
| 楠溪上游環境概況 | | |

| 環境概況及生物影像記錄 | | |
|---|---|---|
| | 說明：施工期間維持水流為常流水狀態，而因施作護岸，故移除兩岸坡面草生植被。 | |

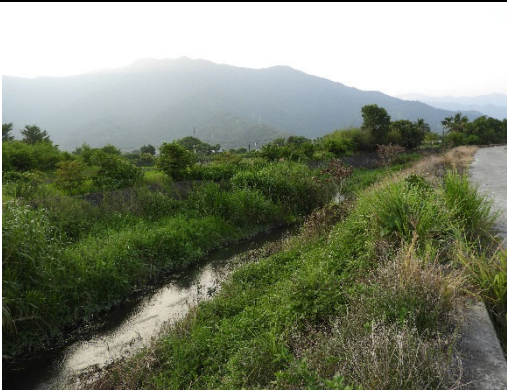
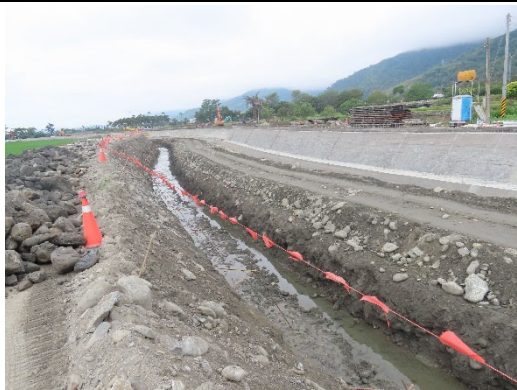
| 環境概況及生物影像記錄 | | |
|---|---|---|
| 楠溪下游環境概況 | | |

| 環境概況及生物影像記錄 | | |
|---|---|---|
| | 說明：施工期間下游溪段兩側既有植被因施作護岸工程而移除，但水流狀態仍維持常流水。 | |

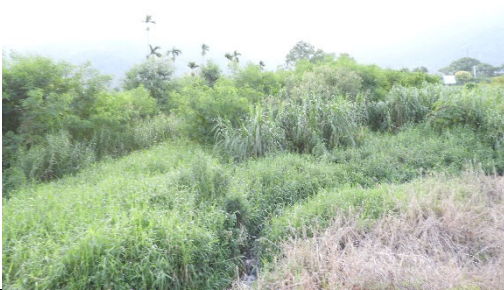
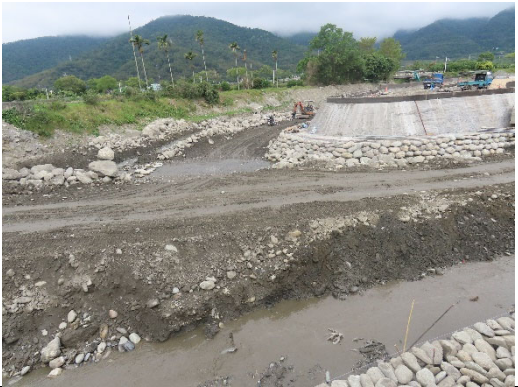
| 楠溪及紅石溪匯流口 | | |

| | 說明：紅石溪與楠溪匯流口濱溪帶植被，生長過度茂盛，導致影響水流通洪斷面，故於施工過程中移除部分濱溪帶植被。 | |

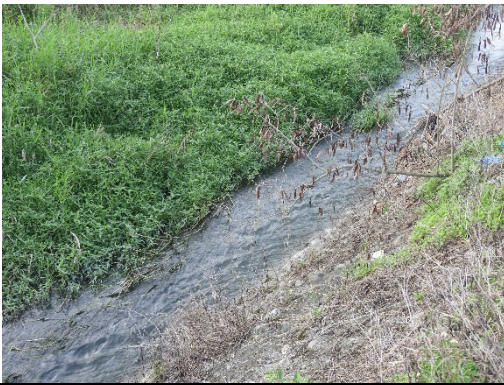
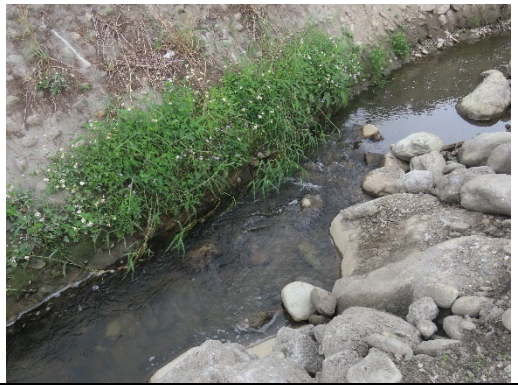
| 紅石溪右岸植被 | | |

| | 說明：紅石溪右岸既有草本植被維持狀況良好，施工期間並未有移除或施工機具進入干擾或破壞之跡象。 | |

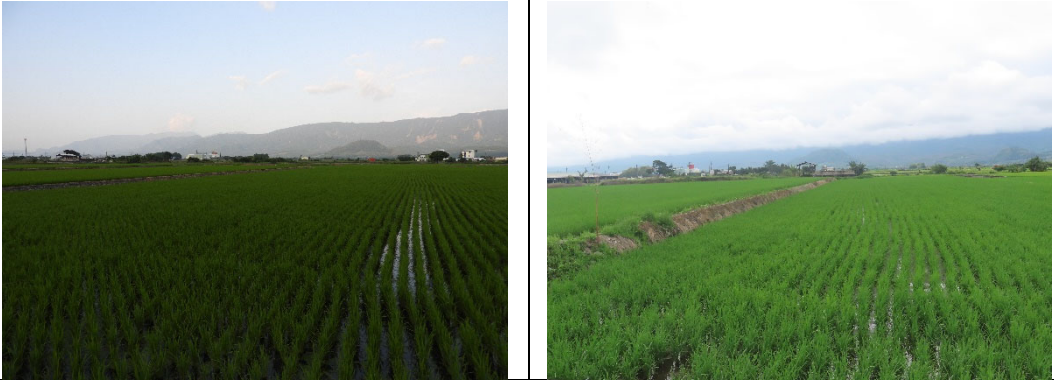
| 工區旁農耕地 | | |

| | 說明：工區旁農耕地於施工期間，並未有因工程施作而遭破壞之現象。 | |

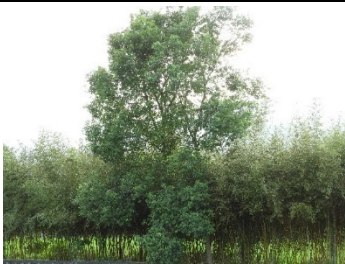
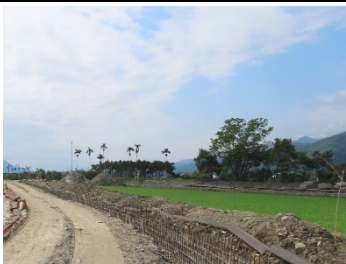
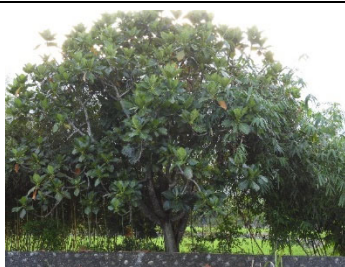
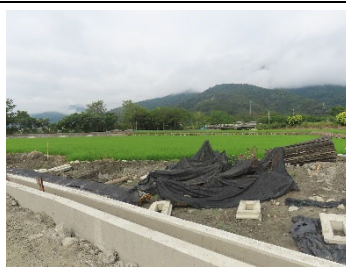
| | 樟樹 2 棵 | 樟樹 2 棵(已移植) | |

| | 麵包樹 1 棵 | 麵包樹 1 棵(已移除) | - |
| 執行<br>狀況 | 保全樹木已遭移除，後續將於工區內栽植相同樹種，維持當地動物可棲息之棲地面積。 | | |

| 1. 【迴避】計畫溪段楠溪右側護岸 1 棵麵包樹及 2 棵樟樹，以原地保留為原則，施工過程予以迴避，並於樹木周圍圈圍黃色警示帶，避免夯實樹木周邊土壤，影響樹木正常生長。 | | | |

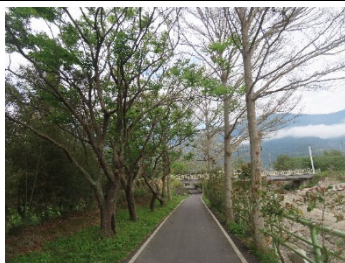
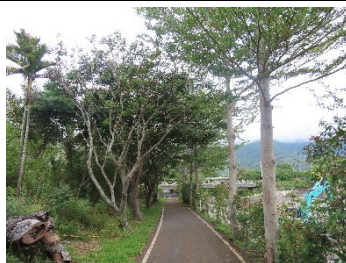
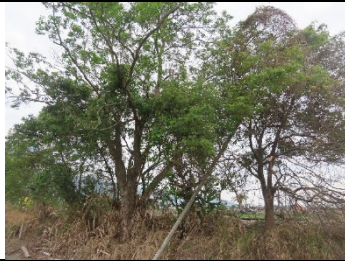
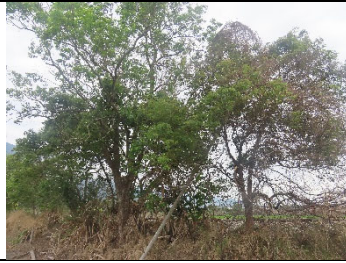
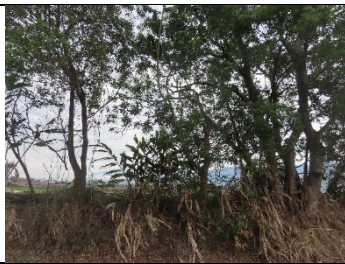
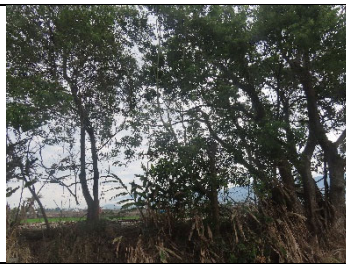
| | 臺灣欖樹 11 棵、小葉欖仁 7 棵 | 臺灣欖樹 11 棵、小葉欖仁 7 棵 | - |
| | 烏白及樟樹 | 烏白及樟樹 | - |
| | 臺灣海桐 | 臺灣海桐 | - |

| 執行<br>狀況 | 保全樹木枝葉茂盛，樹體未有機械或人為損傷現象，維護狀況良好，且可見張樹開花現象，顯示其仍維持正常生理現象，生長情形佳，相較於施工前並無太大差異。 | |

| 2.【迴避】計畫溪段紅石溪右岸有 2 棵樟樹、1 棵烏白、1 棵臺灣海桐、7 棵小葉欖仁及 11 棵臺灣欖樹，均原地保留，且施工路線及範圍迴避此區域，避免施工機械及人員干擾樹木，影響其生長。 | | | |

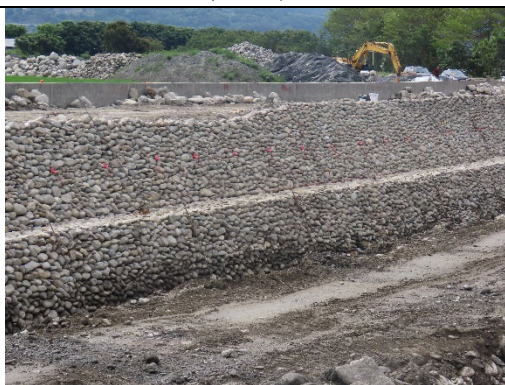
| 執行<br>狀況 | 新設護岸為漿砌石方式施作，進行施工中檢核時，已施作部分區段。 | |

| 3.【減輕】新設護岸表面以砌石護岸方式施作，營造粗糙化且多孔隙表面，以利小型生物攀爬及棲息，以及供當地植物遷入生長。 | | |

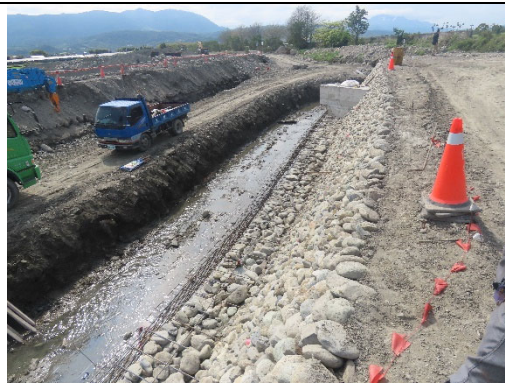
| | 工區內之水流狀態 | - |

| 執行<br>狀況 | 新設護岸已緩坡化形式施作，進行施工中檢核時，已施作部分區段，其於區段於既有護岸拆除後，維持土坡形式。 | |

| 4.【減輕】新設護岸以緩坡化方式設置，以降低水陸域棲地橫向阻隔，使當地動物可利用水域資源，並防止棲地切割現象。 | | |

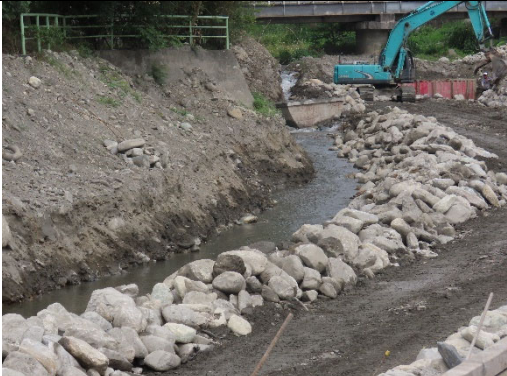
| | 施工過程中將水流導至右岸 | |

| 執行狀況 | 工程施作期間確實進行導流作業，維持水流為常流水狀態，避免造成水流斷流現象。 | |

| 6.【減輕】為避免工程施作阻斷溪流水源，且保持上下游水域連結性，施工中進行引流確保水體暢通，以提供上下游水域生物之交流，並於枯水期保持穩定低水流路，以提供水域生物生存空間。 | | |

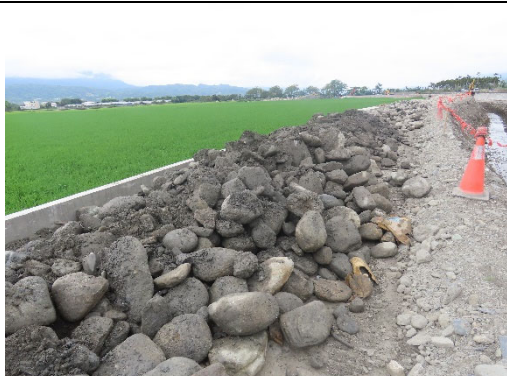
| | 河道內塊石暫至於河道旁 | |

| 執行狀況 | 河道內既有塊石暫至於河道旁，部分作為砌石護岸資材使用，其於塊石則於完工後回拋至河道內，維持河道底質狀態。 | |

| 7.【減輕】溪流灘地及河道內多礫石及卵石，為水域生物躲藏及活動場所，故原地保留原有溪床底質型態。 | | |

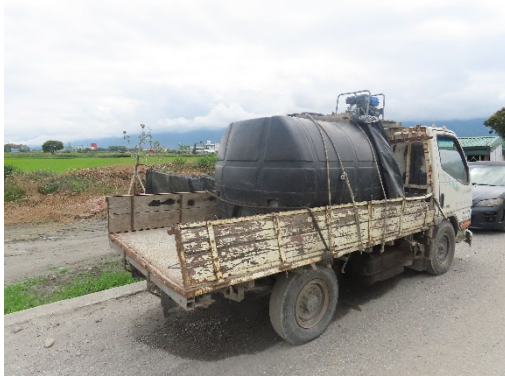
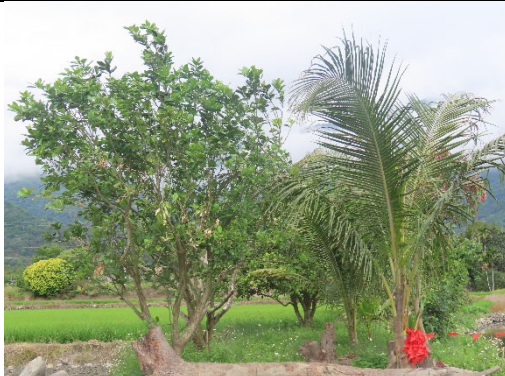
| | 灑水抑制揚塵 | - |
| | 周圍林木未有揚塵覆蓋現象 | - |
| 執行狀況 | 工程期間均定時針對施工道路及周圍植被進行灑水作業，且視天候狀況及工程項目增加灑水頻率，降低揚塵危害。 | |

8.【減輕】施工車輛及機械通行易造成揚塵，其覆蓋周圍林木葉片表面，影響林木光合作用及呼吸作用進行，導致植物生長不佳，故除定時於工區內進行灑水作業外，並視工程項目及天候狀況增加灑水次數，且一併洗滌周圍林木，避免揚塵覆蓋葉片。

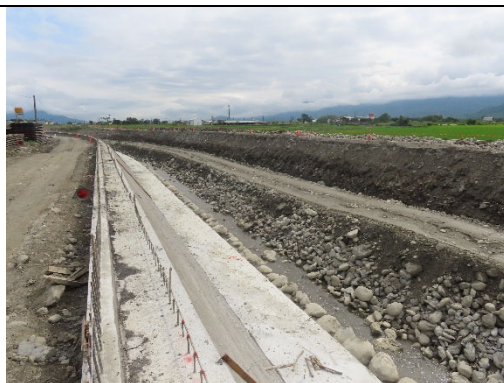
| | 工區內無人為或工程廢棄物 | | |

| 執行狀況 | 執行施工中檢核時，檢視工區內及周遭環境，並未記錄有人為或工程廢棄物隨意丟棄之狀況，整體工區環境維護良好。 | | |

| 11.【減輕】施工期間產生之工程及一般廢棄物應集中、加蓋處理，並帶離現場，避免野生動物誤傷或誤食，並於完工驗收時須統一檢診周遭垃圾及工程廢棄物等是否已清除乾淨，嚴禁就地焚燒或掩埋。 | | | |

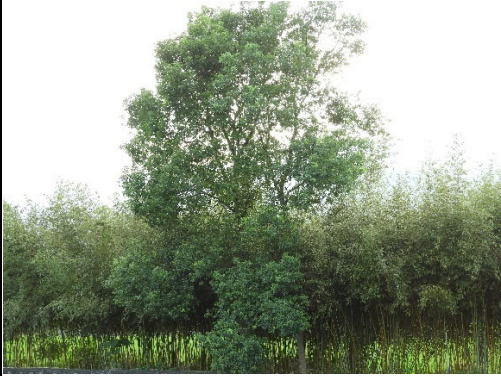
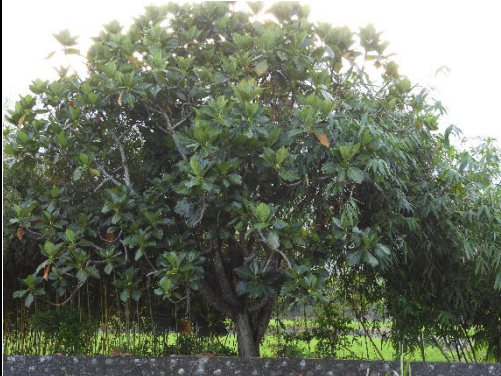
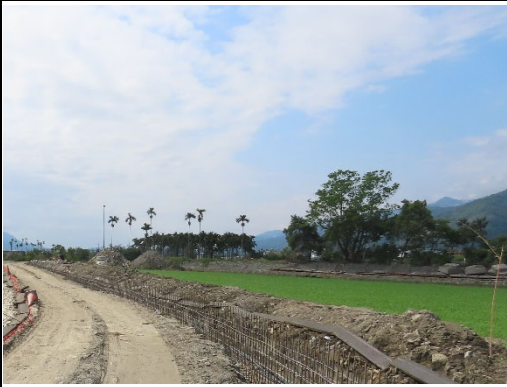
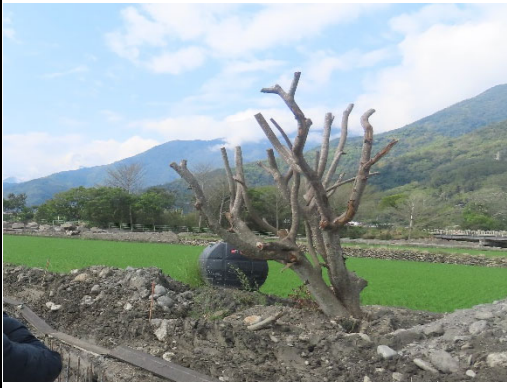
| 異常狀況說明 | <p>生態團隊於 110 年 3 月 9 日進行現場勘查，確認楠溪右岸保全對象 2 株樟樹遭移至他處，另外楠溪右岸保全對象麵包樹遭過度修剪，現況已無枝葉，且生長狀況不佳。</p> <div style="display: flex; justify-content: space-around;"> <div style="text-align: center;"> <p>保全對象-樟樹 2 株 109.08.24(施工前)</p> </div> <div style="text-align: center;"> <p>保全對象-麵包樹 109.08.24(施工前)</p> </div> </div> | | |

| | <p>保全對象-樟樹 2 株 110.03.09(施工中)</p> <p>保全對象-麵包樹 110.03.09 (施工中)</p> | | |

| | 解決對策 | <p>楠溪右岸保全對象 2 株樟樹已移植至他處，原本生長位置正進行護岸施作，多有工程車輛進出，故不建議於施工期間原地補植，於工程完工後於工區內適當處補植 2 株樟樹。</p> <p>另保全對象-麵包樹以原地保留為原則，並於樹木周圍圈圍黃色警示帶，加強宣導工程施作人員避免損傷林木，並加強植栽撫育，維持其生長狀況，且於完工後補植相同樹種於工區內，維持動物可棲息之棲地面積。</p> | |
