# 經濟部水利署第四河川局

## 濁水溪新武界橋下游左岸堤段 (0+000~0+600)改善工程

## 施工後說明會簡報

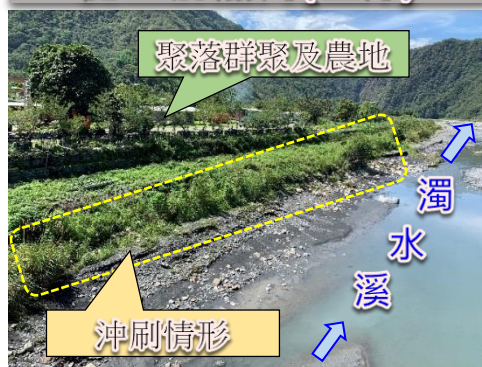
施工前照片(左岸)

- 新武界橋下游段左岸堤段600公尺改善。
- 原左側堤岸為石籠低水護岸尚屬堪用，但現況調查及流路分析發現有沖刷之情形，左岸堤後多有聚落及農地，因此辦理本工程補強改善現況堤岸安全及強度。
- 現況右側堤岸已於110年度新設混凝土護岸。

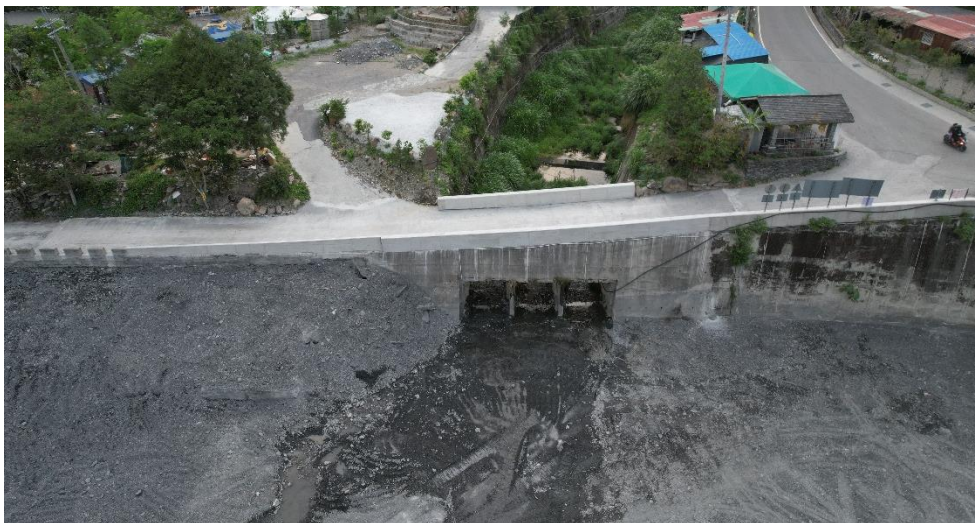
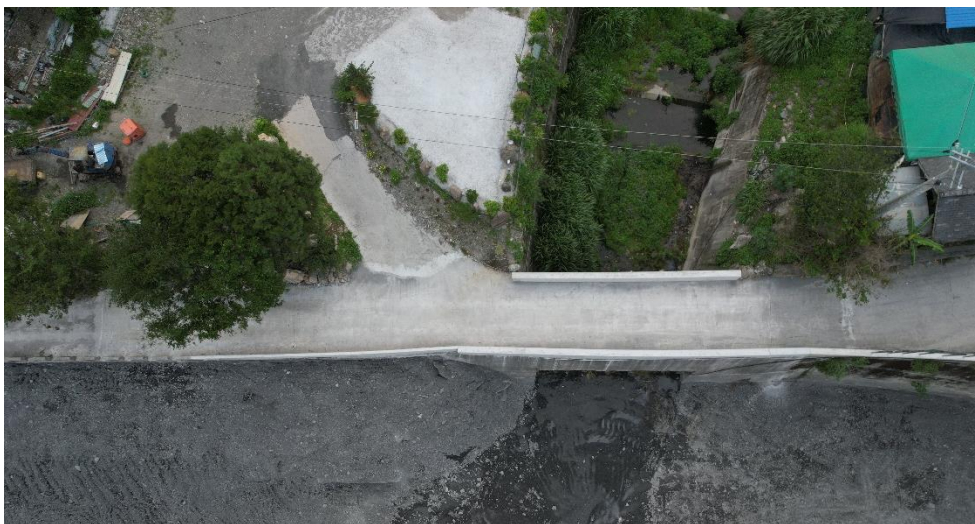
(一)新武界橋右岸下游側水防道路改善，計約42公尺

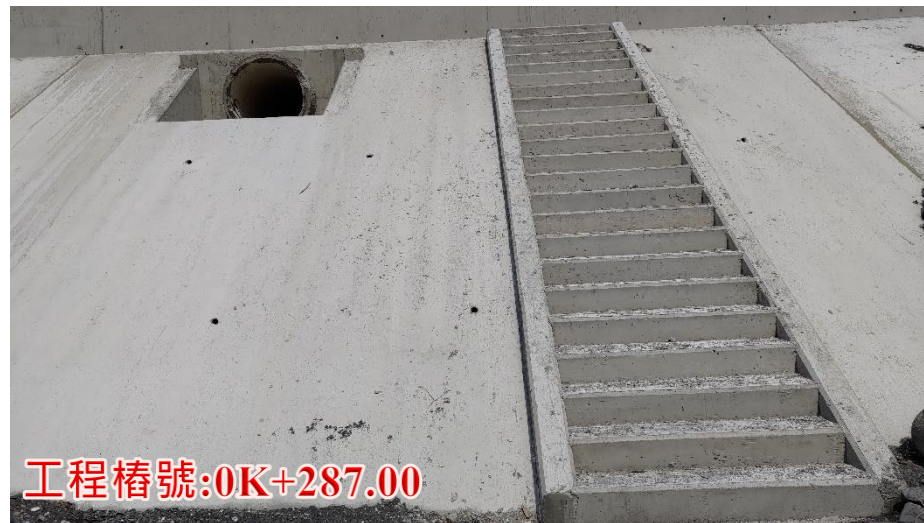
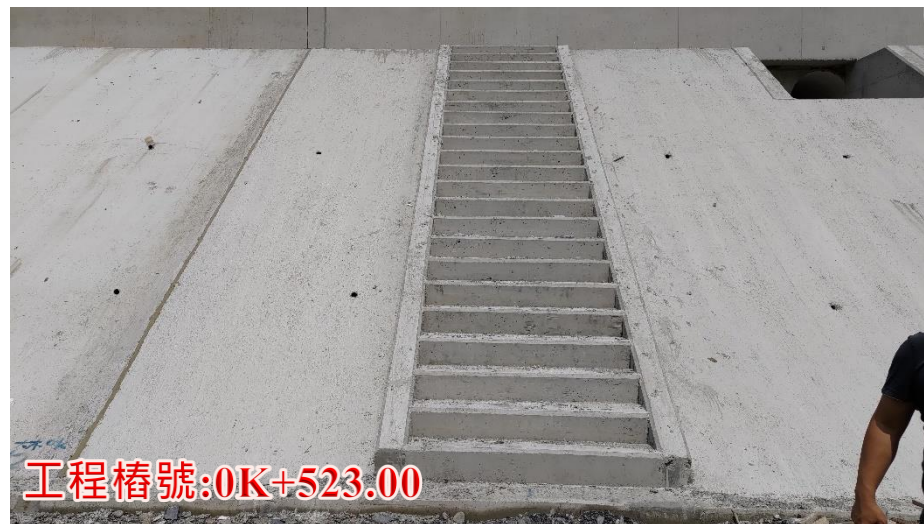
(二)新設階梯2處

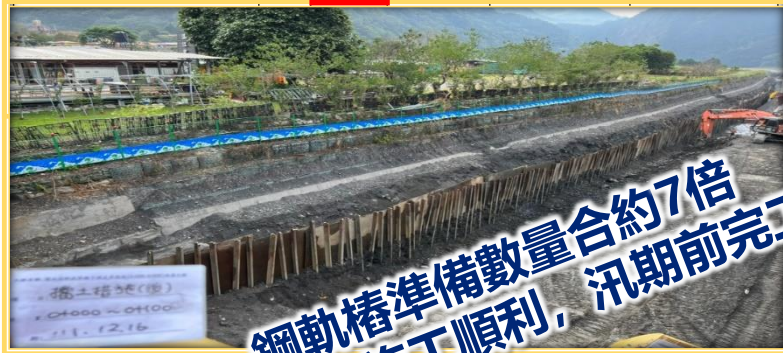
鋼軌樁準備數量合約7倍  
確保施工順利，汛期前完工

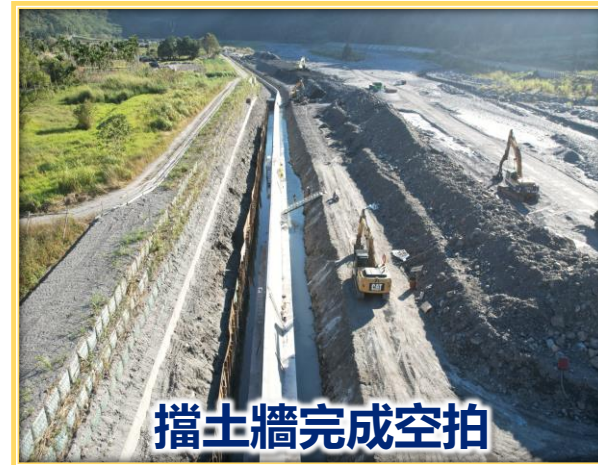
擋土牆完成空拍

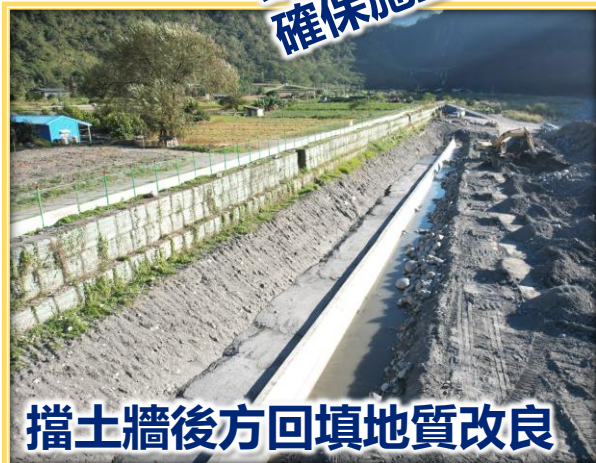
擋土牆後方回填地質改良

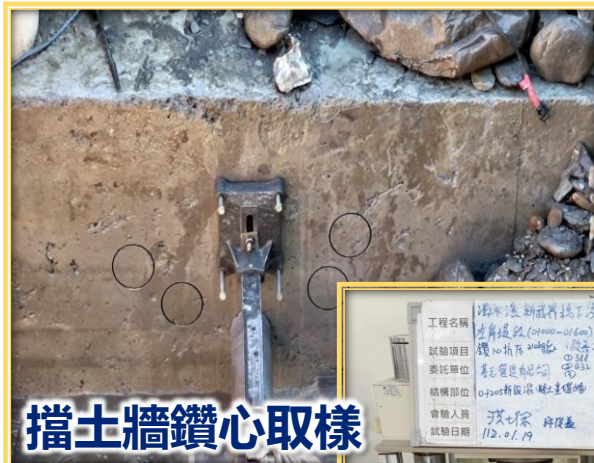
擋土牆鑽心取樣

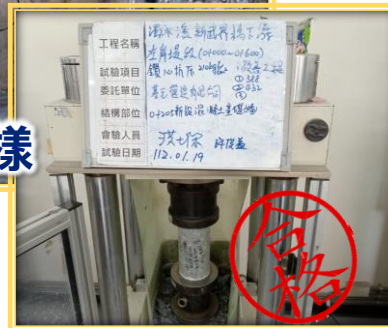
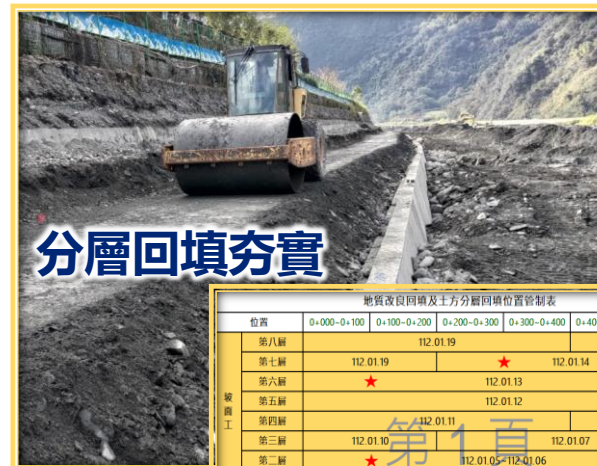
分層回填夯實

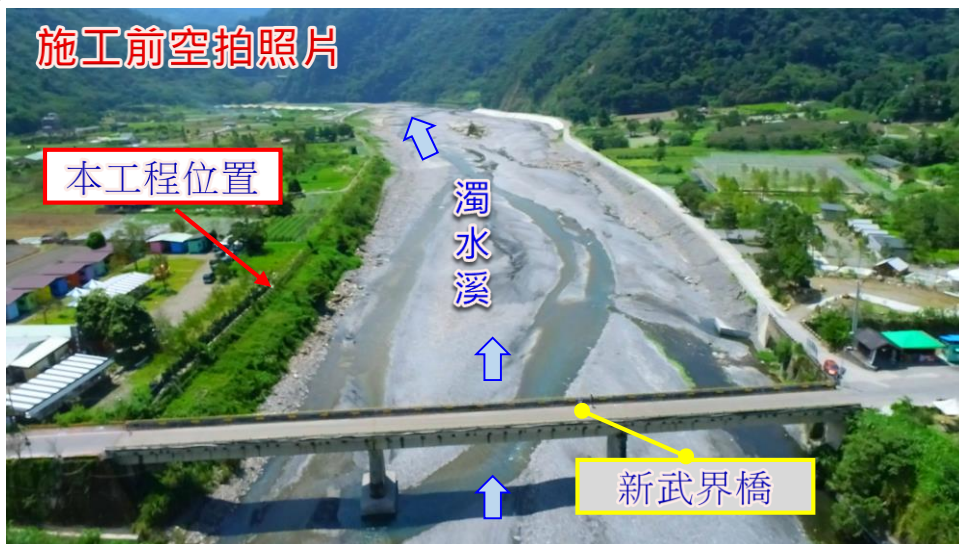
施工前空拍照片

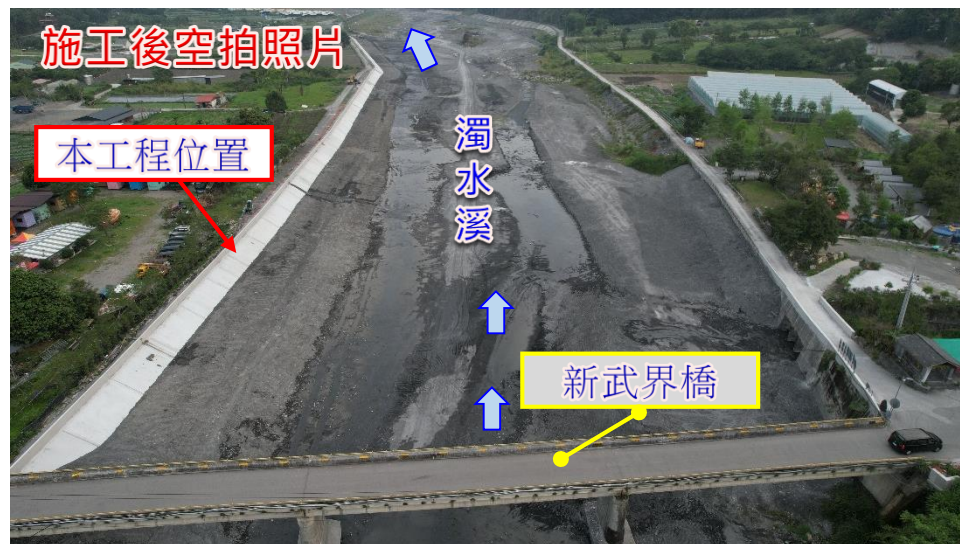
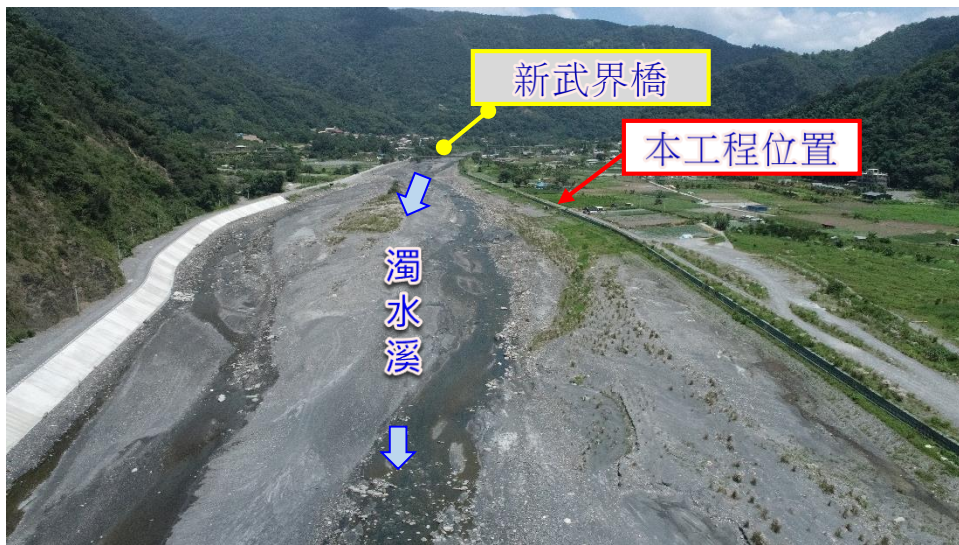
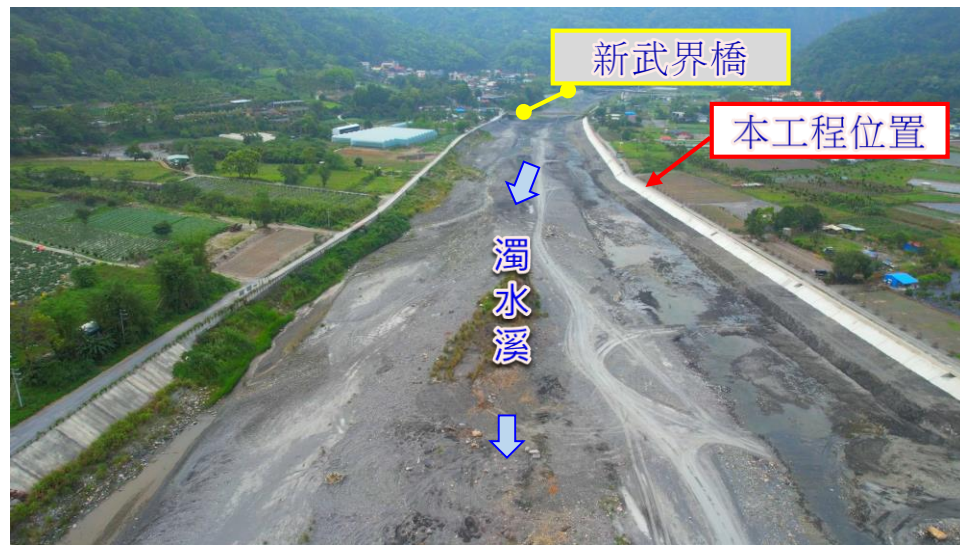
施工後空拍照片

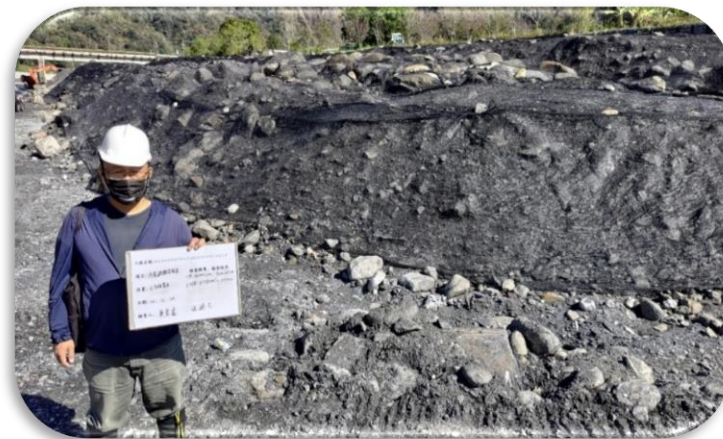
暫置土方覆蓋防塵網

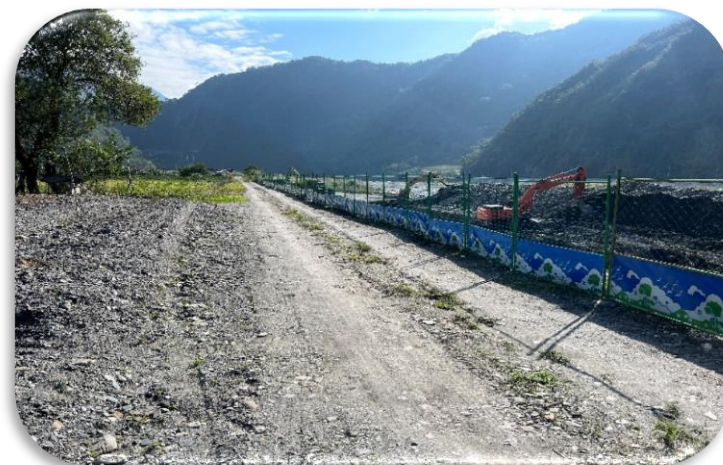
工區範圍外不擾動破壞

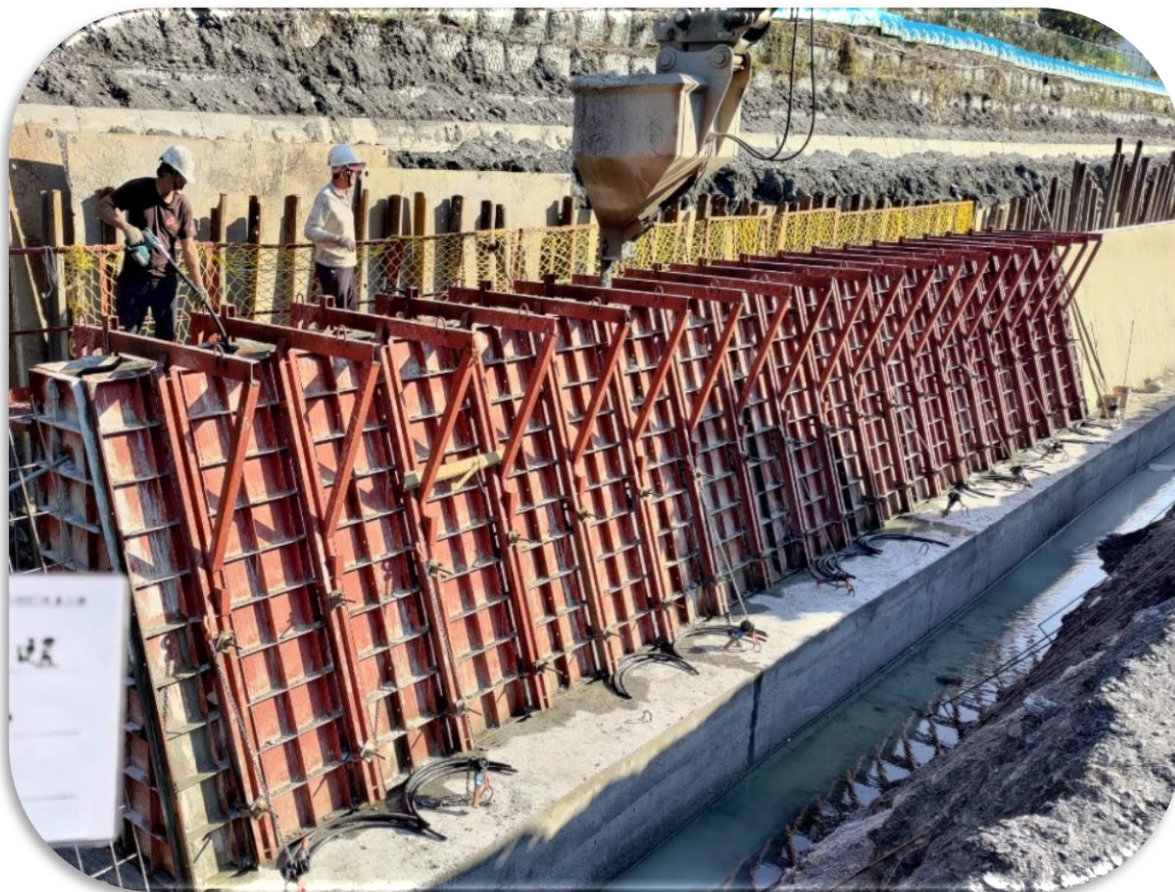
## 鋼模取代木模

減少砍伐樹木、減少工地廢料與垃圾、減碳目標等優點

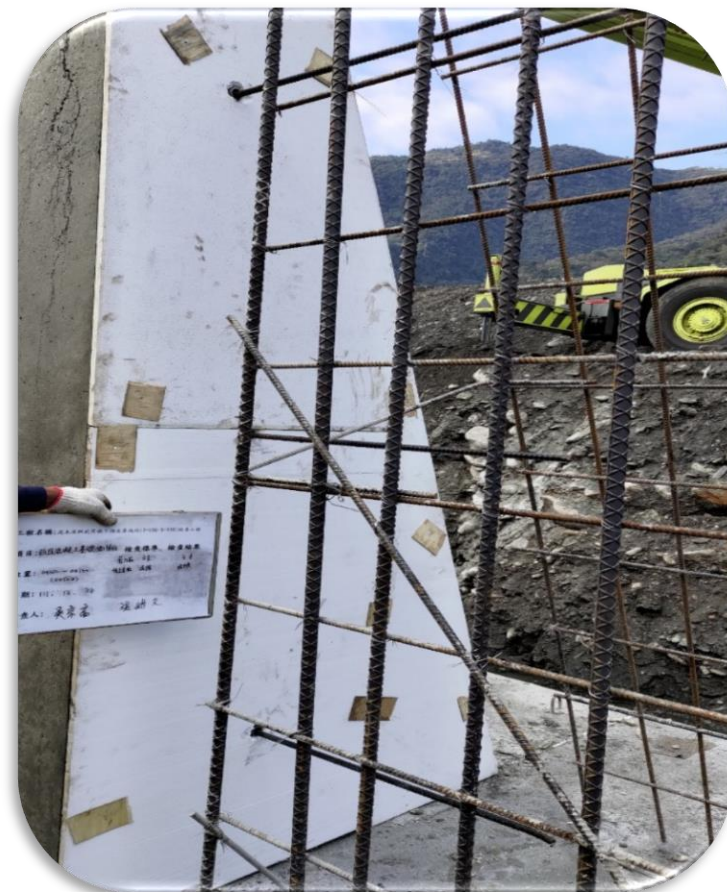
## 材料加工完成進場

減少現場加工所產生廢棄物

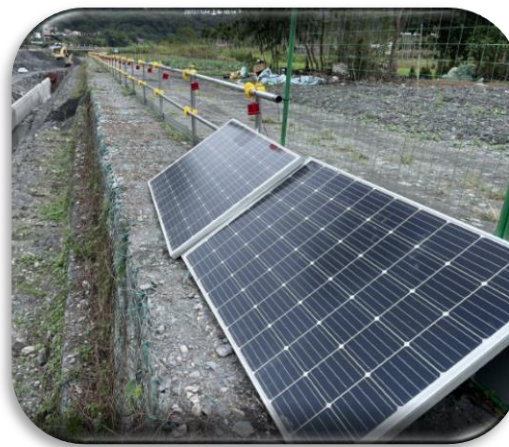
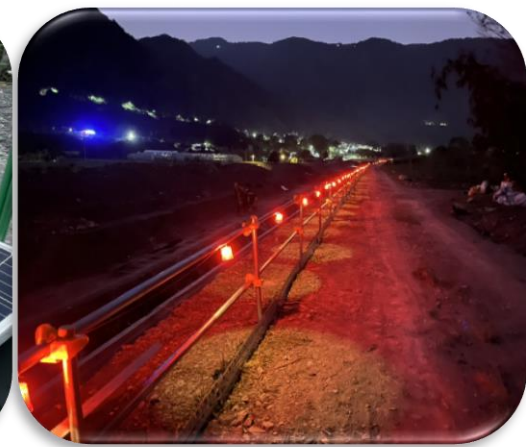
### 夜間警示燈由太陽能供電
