## 卑南溪流域整體疏濬評估計畫（111-113 年）

經濟部水利署第八河川局

中華民國 110 年 10 月

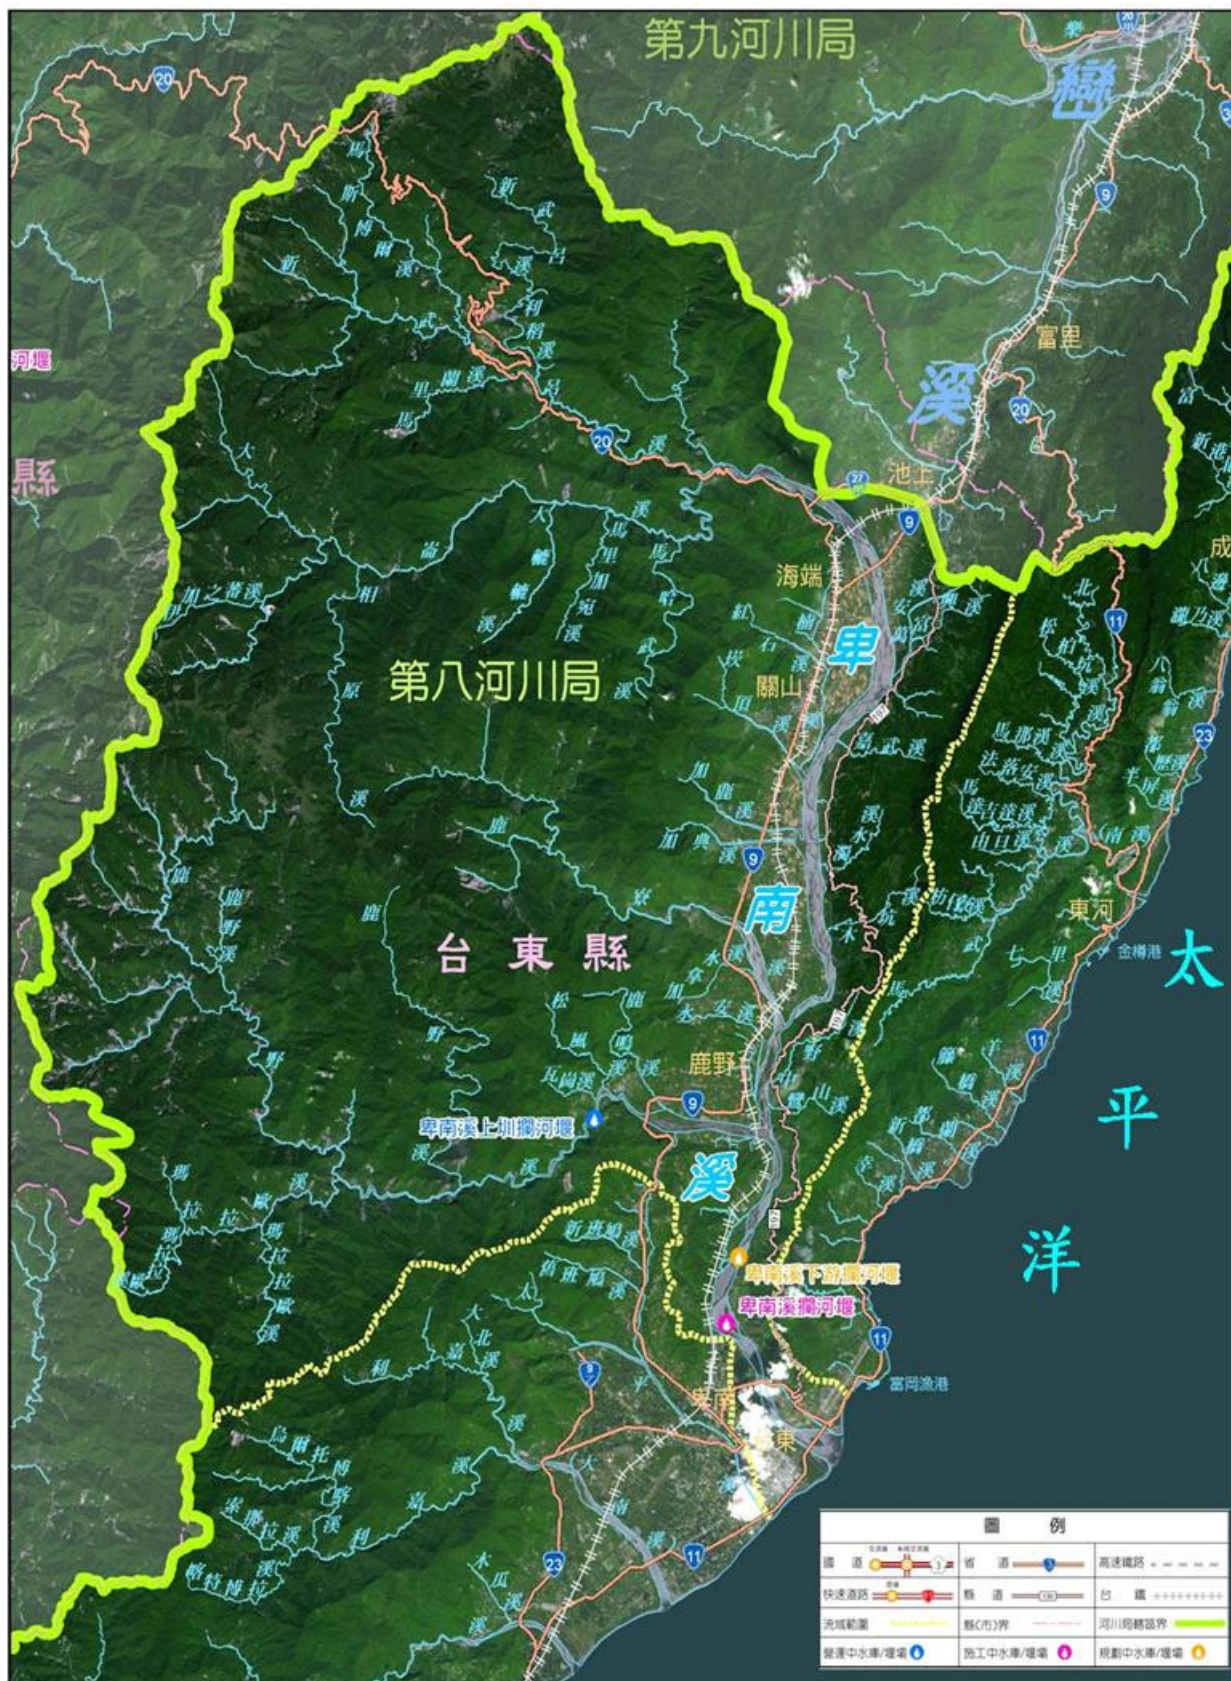
圖 1、卑南河流域圖

源於標高 3,668 公尺之關山主峰)後，更名為新武呂溪，並於初來附近流出山谷。主流流至池上南方受海岸山脈阻擋，轉向沿海岸山脈南行，於瑞源、鹿野東南郊分別納鹿寮溪及鹿野溪兩大支流，後經山里、利吉河谷及卑南、岩灣，於台東市北郊注入太平洋，主流長約 84.35 公里，流域面積 1,603.21 平方公里，與秀姑巒溪、花蓮溪並稱台灣東部三大水系。流域內山區約佔 70%，平地僅約 30%，除鹿寮溪、鹿野溪二大支流外，尚有甚多小支流，如左岸之萬安、泥水、嘉武、濁水、木坑及右岸之崁頂、紅石、加鹿、加典等溪等。卑南溪流域概況如表 1，流域相關地理位置如圖 1 所示。

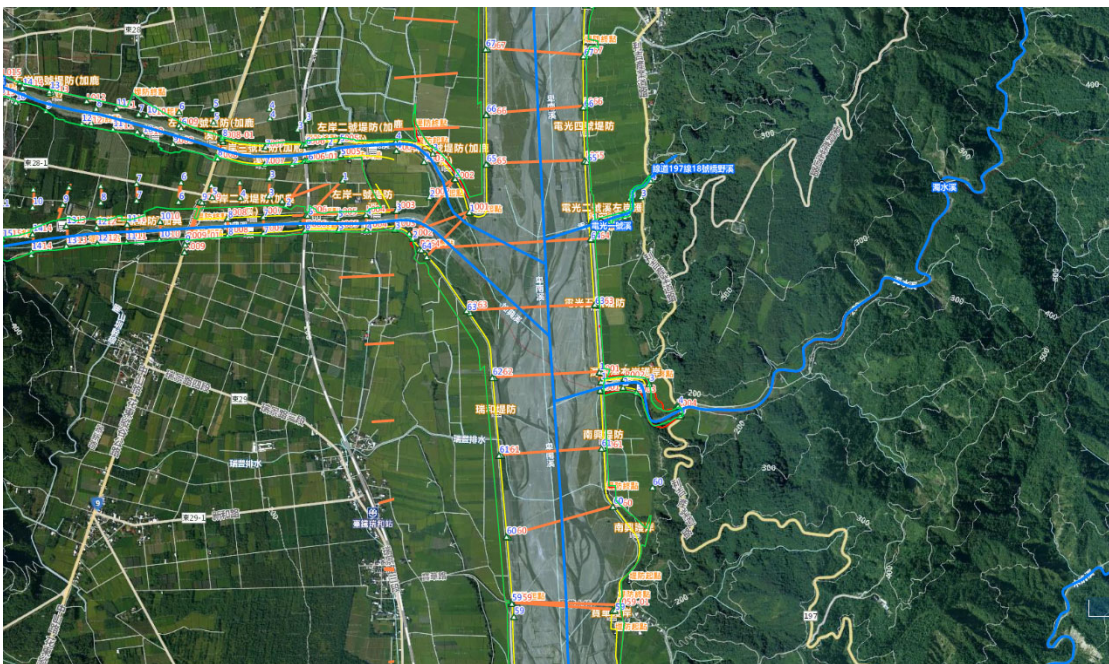
(二)日出段-加鹿、加典溪匯流口處，卑南溪寶華大橋上游大斷面 61～斷面 63 河段間。

濬予以清除，以維護河防安全，並規劃德高段、日出段地區河道為囚砂區。

本局已於 109 年度辦理卑南溪日出段疏濬工程，雖局部改善本河段淤積情形，惟本河段為經常性落淤河段，土石淤積情形尚需改善，故預計於 112 年度辦理河道疏濬，預計土石量約 24 萬立方公尺；本段疏濬尚不致影響下游進水口及河防、橋樑構造物之安全。
