# 水利署委辦計畫成果海報

## 110 年第二河川局轄區生態檢核及民眾參與-舊港島調節池及環島保護工環境改善工程(一)-維護管理階段

委託機關：經濟部水利署第二河川局

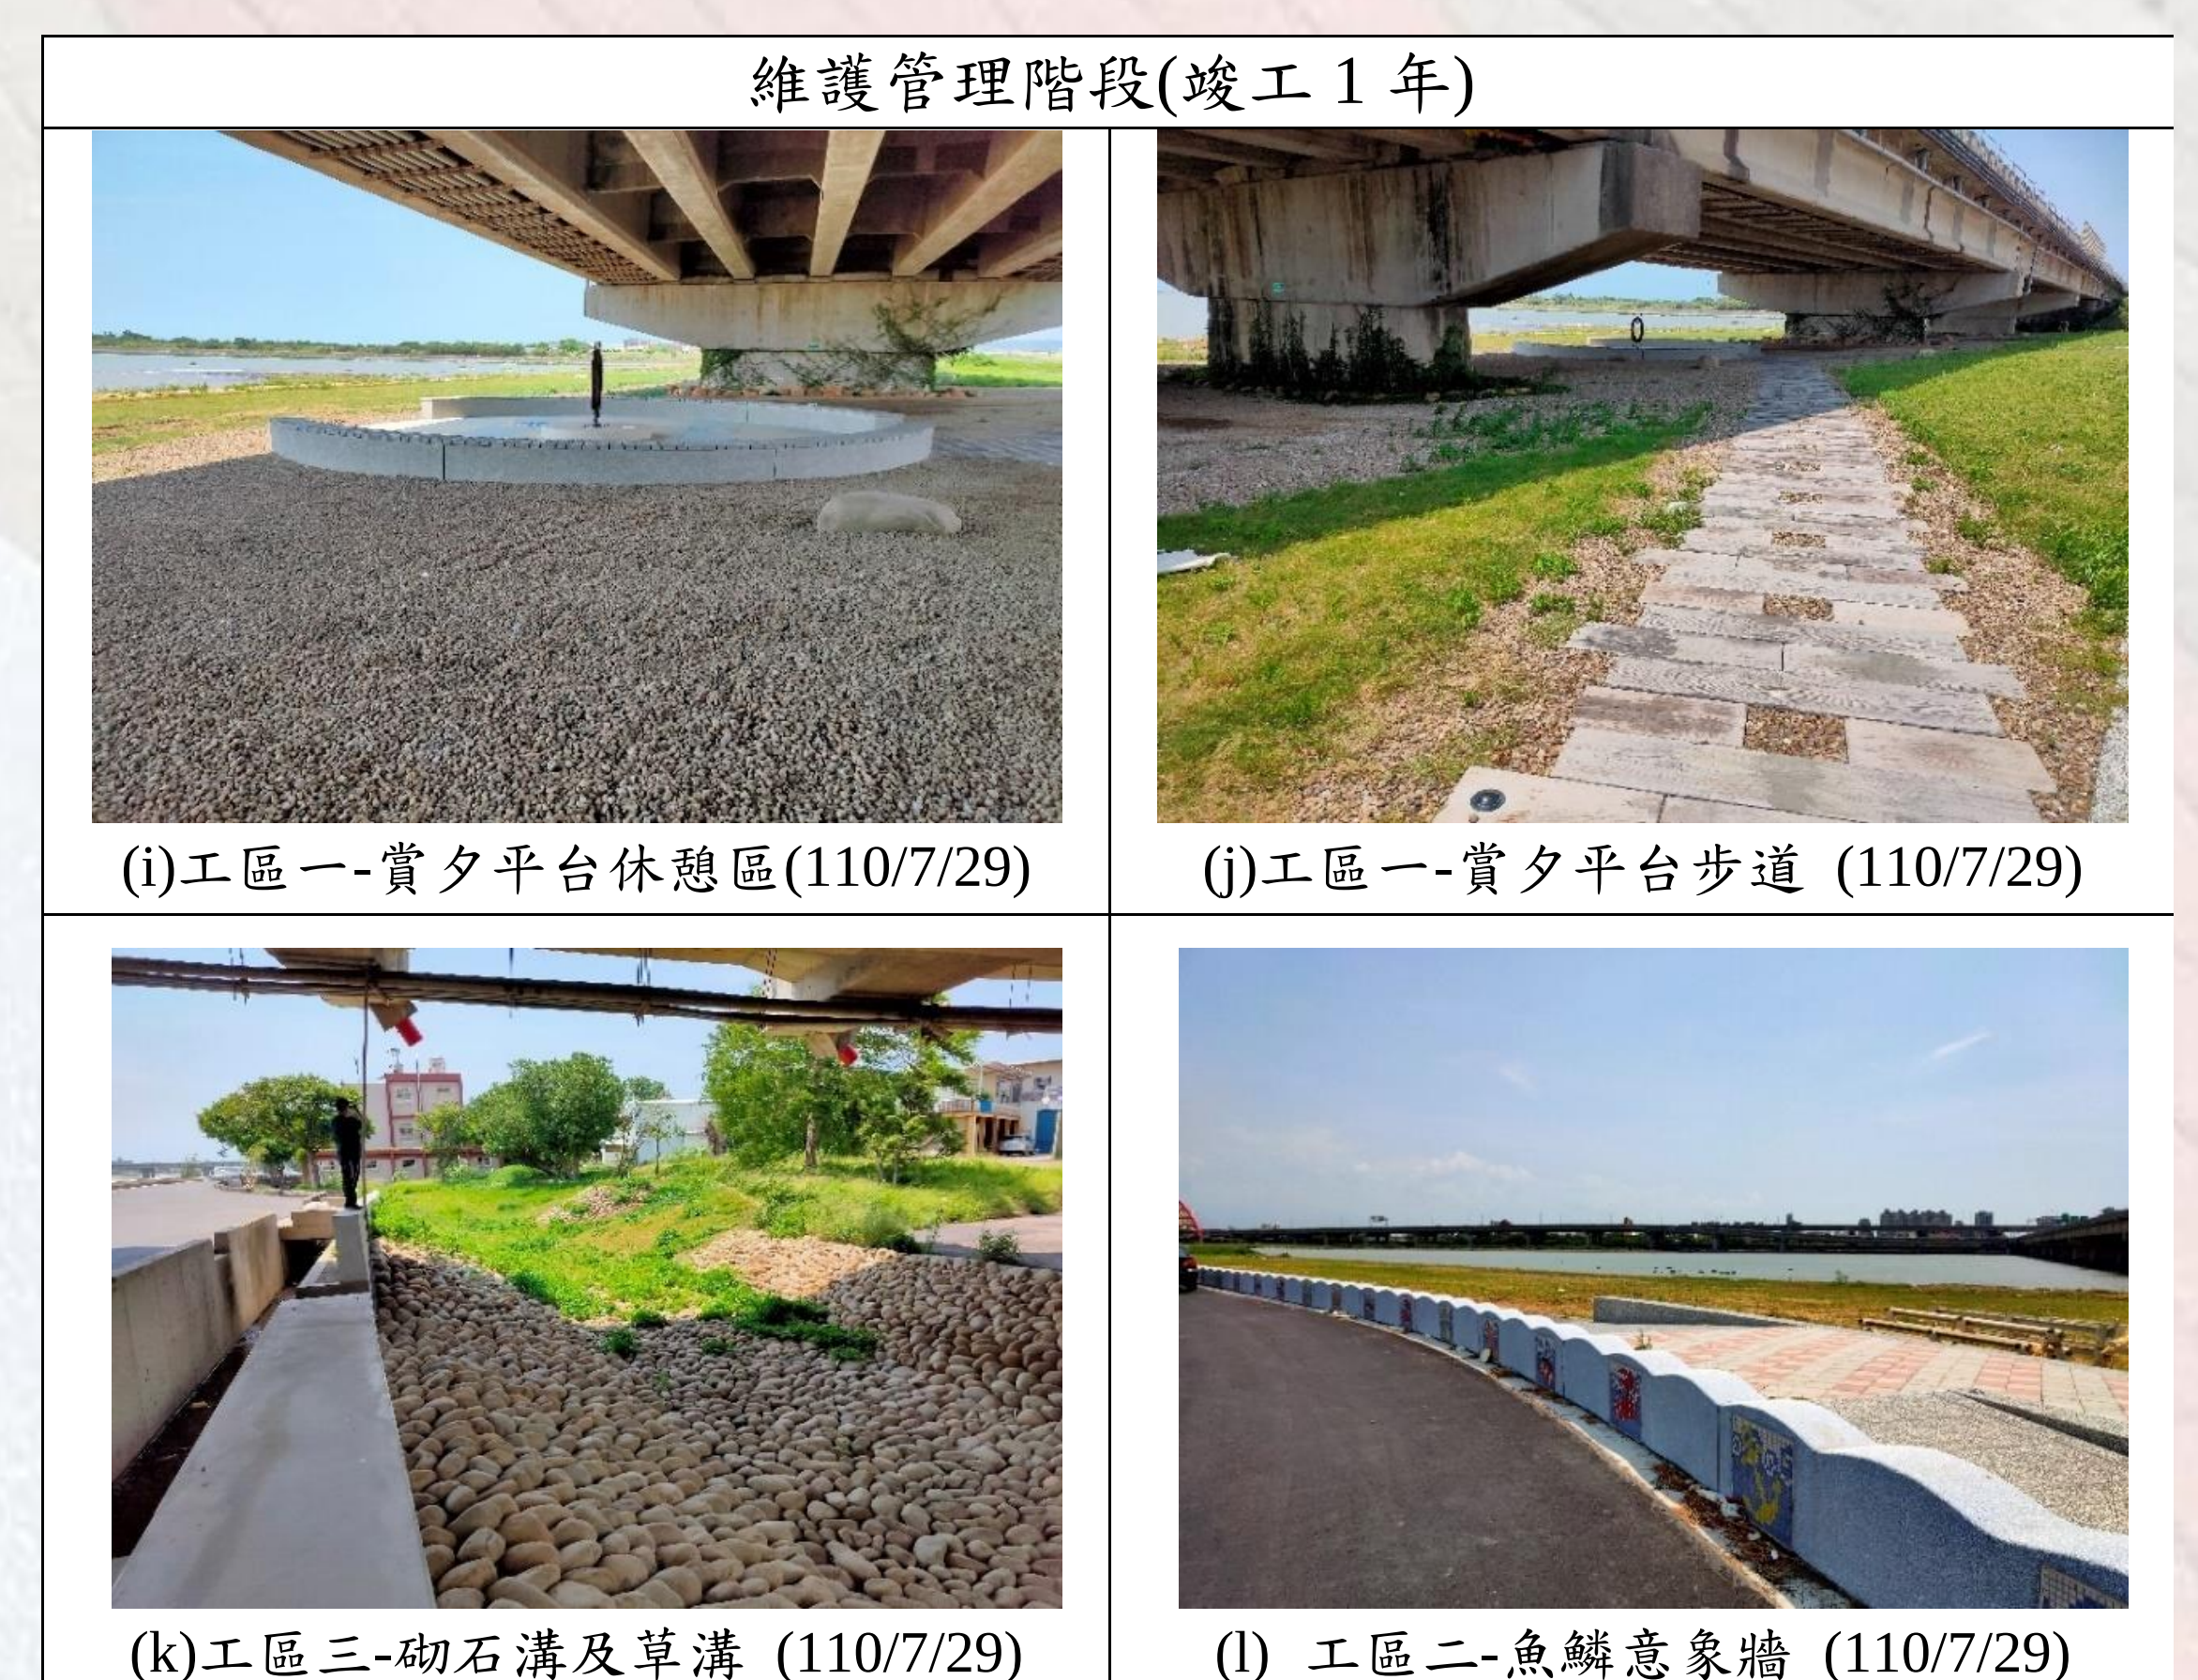
舊港島調節池及環島保護工環境改善工程(一)現況照片

1. 本地區多有移植樹木及補植草皮，建議後續維護管理廠商應定期養護草皮及樹木，監測外來入侵種擴張情形，並儘早移除。
2. 本案的成功，已見當地居民湧現，未來需考慮基地的環境承載量，其管制與停車場等配套措施，以及垃圾處理、雜草清除、河道清淤、環島步道地面警示燈、民眾交通運輸相關告示牌、環境解說設施等相關維護措施與財源籌措，應由經濟部第二河川局、新竹市政府、當地里長共同開會協商與辦理。
