# 109 年第二河川局轄區生態檢核及民眾參與

外埔海堤環境營造改善工程  
生態檢核報告

(規劃設計階段)

主辦機關：經濟部水利署第二河川局  
執行單位：財團法人台灣水資源與農業研究院

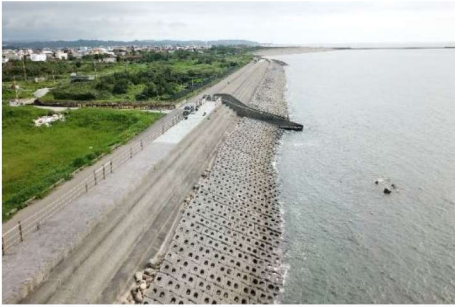
| 保護對象 | 生態保育對策： |
|---|---|
| <p>位置或樁號：237759,2704827<br/>說明：水體保護</p> | <p>建議生態保育策略採「縮小」為原則，減少工區施工範圍不必要的破壞。</p> <p>1. 施作洗石子需大量水壓沖洗多餘泥漿，容易造成環境汙染，施工應先行規劃廢物水處置方式，或減少洗石子用量，現場施工勿將廢汙水排入海洋。</p> |

| 項次 | 生態議題 | 生態影響預測 | 生態友善措施建議 |
|---|---|---|---|
| 3 | 洗石子技術門檻較高，雖減少人力成本，但受到高壓水柱沖洗之廢汙水，若無審慎處理，容易造成環境汙染。 | 混凝土廢水沉澱物主要成分有未水化的膠凝材料、水化矽酸鈣凝膠、殘留外加劑、少量泥等，經試驗測定，其 pH 值高達 12，呈強鹼性。倘若排放海洋不僅影響水體、部分生態將受影響，嚴重造成生物死亡。 | 「縮小」施作洗石子需大量水壓沖洗多餘泥漿，容易造成環境汙染，施工應先行規劃廢物水處置方式，或減少洗石子用量，現場施工勿將廢汙水排入海洋。 |

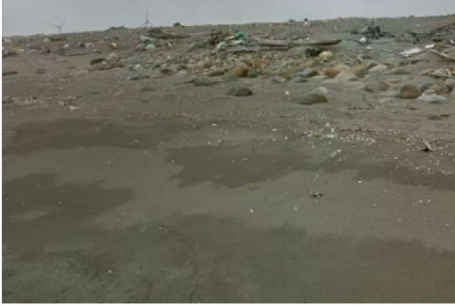
| 保護對象 | 生態保育對策： |
|---|---|
| <p>位置或樁號：外埔拋石堤(0+000~0+659)<br/>說明：海岸沙地</p> | |

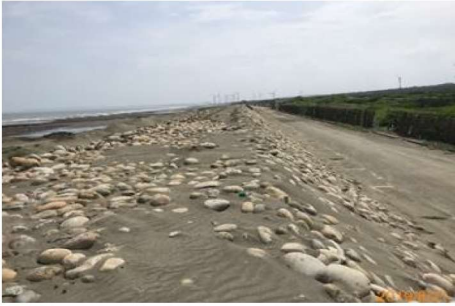
| 保護對象 | 生態保育對策： |
|---|---|
| <p>位置或樁號：外埔拋石堤(0+000~0+659)<br/>說明：堤後基礎及堤後防風籬</p> | <p>建議生態保育策略採「迴避」為原則，減少工區施工範圍不必要的破壞。</p> <p>1. 本區種植防風林帶，建議維持由海岸與內陸兩側之生態綠廊。</p> |

| 項次 | 生態議題 | 生態影響預測 | 生態友善措施建議 |
|---|---|---|---|
| 2 | 防風林除了防風功能外，也可以避免土地被風蝕而導致表土的養分流失、防止暴潮的危害等，若移除將會造成環境傷害。 | 防風林移除後，影響鳥類休憩地方；另，容易引起空氣污染。 | 「迴避」本區種植防風林帶，建議維持由海岸與內陸兩側之生態綠廊。 |

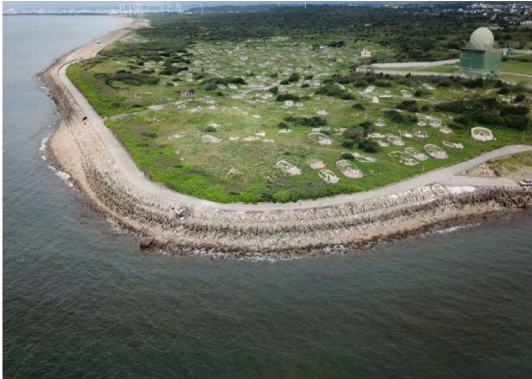
| <p>位置或樁號：227762,2728183<br/>日期：109/06/12<br/>說明：防風林帶及公墓區</p> | <p>位置或樁號：外埔堤防(0+200)<br/>日期：109/06/12<br/>說明：木棧階梯老舊失修</p> |

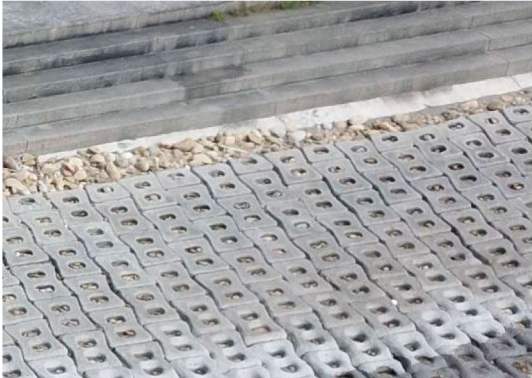
| <p>位置或樁號：外埔堤防(0+100~0+200)<br/>日期：109/06/12<br/>說明：堤防及溪濱植被帶。</p> | <p>位置或樁號：外埔堤防(0+100)<br/>日期：109/06/12<br/>說明：欄杆毀損。</p> |

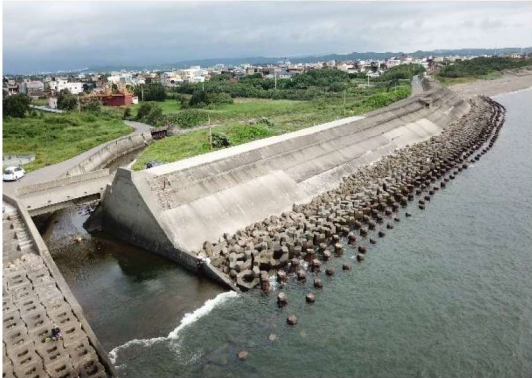
| <p>棲息地位置或樁號：外埔堤防(0+444~0+456)<br/>日期：109/06/12<br/>說明：王爺宮排水末端無閘門，水路直接排放海口。</p> | <p>位置或樁號：外埔堤防(0+545)<br/>日期：109/06/12<br/>說明：外埔海堤後防風林帶。</p> |

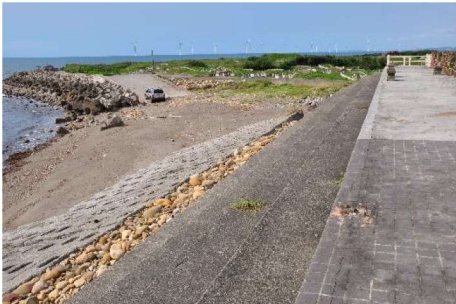
| <p>位置或樁號：外埔拋石堤(0+000~0+659)<br/>說明：堤後基礎及堤後防風籬</p> | <p>位置或樁號：外埔海堤(0+000~0+444)<br/>說明：海堤階梯</p> |

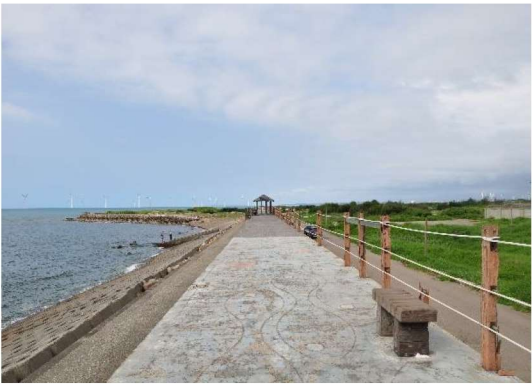
| <p>位置或樁號：外埔海堤(0+200)<br/>日期：109/06/12<br/>說明：堤頂改善預定地。</p> | <p>位置或樁號：外埔海堤(0+050)<br/>日期：109/06/12<br/>說明：階梯將進行改善。</p> |

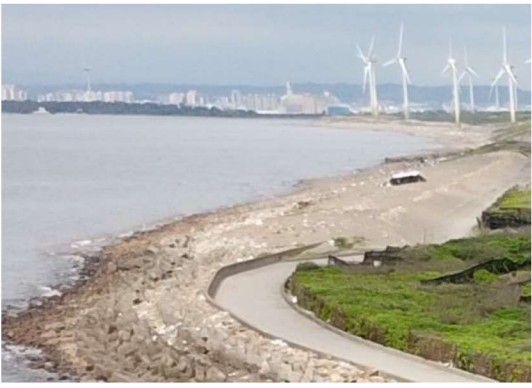
| <p>位置或樁號：外埔拋石堤<br/>日期：109/06/12<br/>說明：外埔拋石堤堤頂改善，該處多細沙。</p> | <p>位置或樁號：外埔海堤(0+211)<br/>日期：109/06/12<br/>說明：外埔大排末端採防潮閘門阻隔海水。</p> |

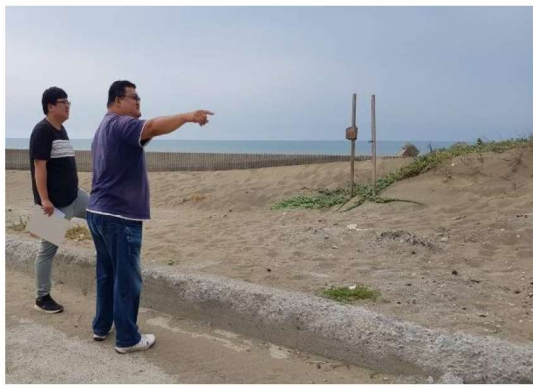
| <p>位置或樁號：外埔海堤<br/>日期：109/07/30<br/>說明：工程內容說明</p> | <p>位置或樁號：外埔海堤(拋石堤)<br/>日期：109/07/30<br/>說明：拋石堤容易因飛砂淤埋。</p> |
