# 109 年第二河川局轄區生態檢核及民眾參與

108 年度苗栗縣白沙屯海堤維護管理工程  
生態檢核報告

(工程施工階段)

主辦機關：經濟部水利署第二河川局

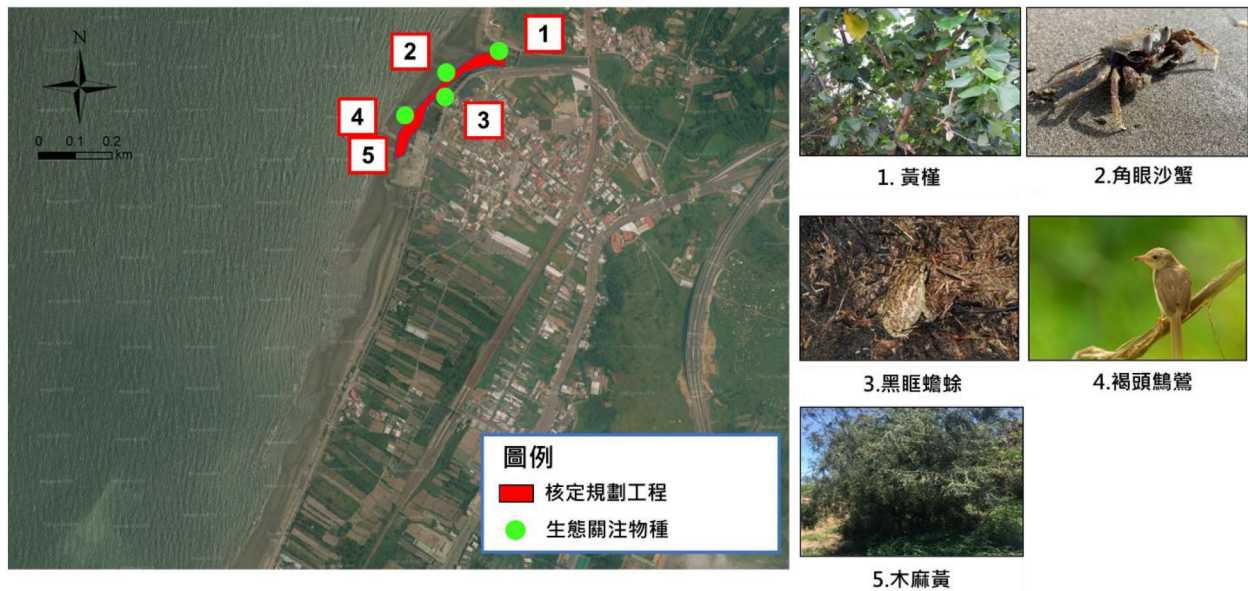
工區預定地與生態關注物種分布圖

透過線上資料庫加載交叉比對後繪製工區預定地及生態關注物種分布圖。生態關注物種棲息環境因施作苗栗縣白沙屯海堤維護管理工程的有：黃槿、角眼沙蟹、黑眶蟾蜍、褐頭鷦鶯及木麻黃，需針對各生態關注物種研擬出合適之生態保育對策。

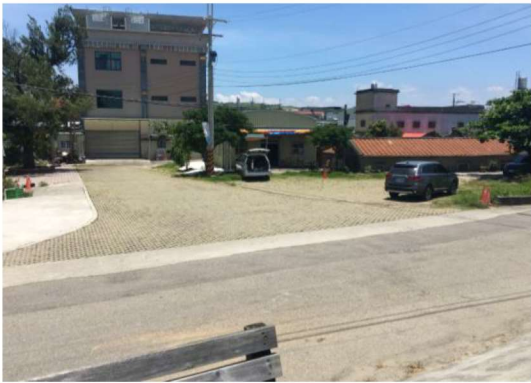
| 施工前 | |
|---|---|
| 位置或樁號：白沙屯海堤(0K+250)<br>日期：109/06/17<br>說明：堤防前廣場預定鋪設植草磚。 | 位置或樁號：白沙屯海堤(0K+250)<br>日期：109/06/17<br>說明：大型喬木木麻黃(工區內)。 |

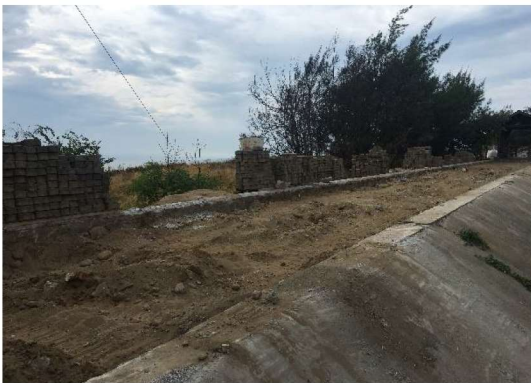
| 施工前 | |
|---|---|
| 位置或樁號：白沙屯海堤(0K+175)<br>日期：109/07/30<br>說明：堤頂步道挖除。 | 位置或樁號：白沙屯海堤(0K+150)<br>日期：109/07/30<br>說明：保留防風植物木麻黃(工區內)。 |

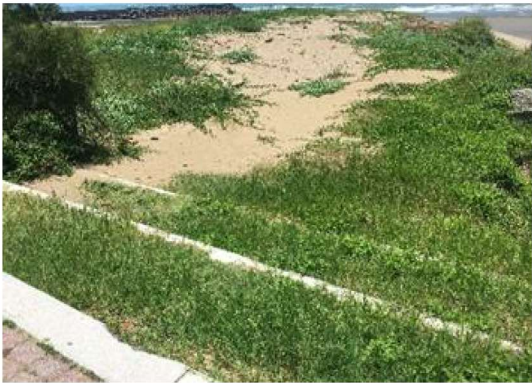
| 施工前 | |
|---|---|
| 位置或樁號：白沙屯海堤(0K+250)<br>日期：109/06/17<br>說明：清除堤外海灘垃圾。 | 位置或樁號：工程段 0K+500-0K+900<br>日期：109/06/17<br>說明：堤岸周遭喬木群(木麻黃)。 |

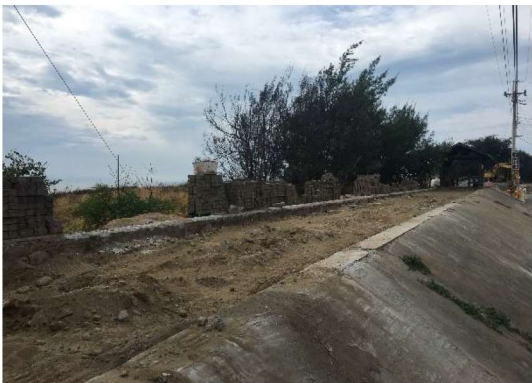
| 施工前 | |
|---|---|
| 位置或樁號：白沙屯海堤(0K+175)<br>日期：109/07/30<br>說明：既有高壓磚重新鋪設。 | 位置或樁號：白沙屯海堤(0K+150)<br>日期：109/07/30<br>說明：利用既有水防道路作為施工便道。 |

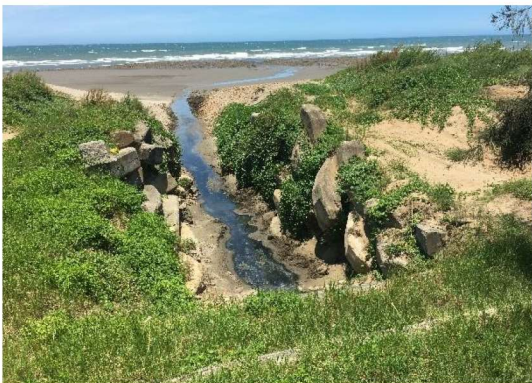
| 施工前 | |
|---|---|
| 位置或樁號：白沙屯海堤(0K+250)<br>日期：109/06/17<br>說明：堤外排水溝排水情形。 | 位置或樁號：白沙屯海堤(0K+250)<br>日期：109/06/17<br>說明：可利用既有道路作為施工便道。 |

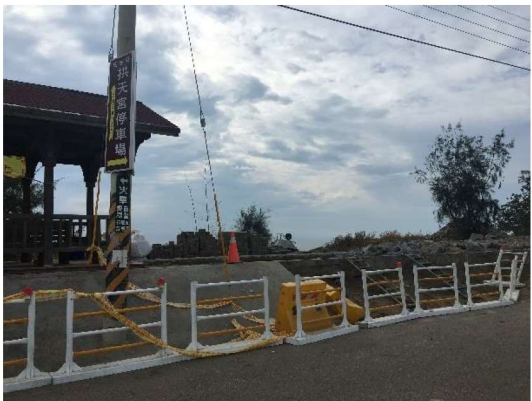
| 施工前 | |
|---|---|
| 位置或樁號：白沙屯海堤(0K+250)<br>日期：109/07/30<br>說明：施工現場布設警示帶。 | 位置或樁號：白沙屯海堤(0K+100)<br>日期：109/07/30<br>說明：可利用既有道路作為施工便道。 |

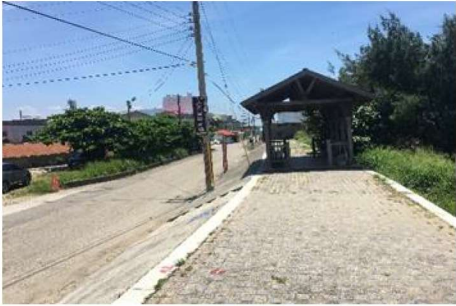
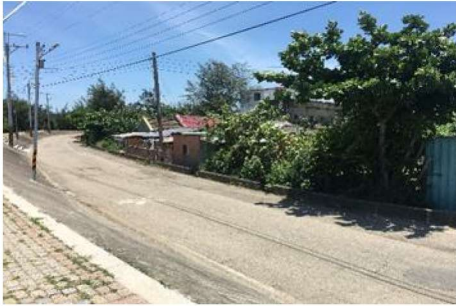
| | 位置或樁號：0K+250<br>堤頂步道(109/06/17) | 位置或樁號：0K+250<br>排水側溝改善(109/06/17) |

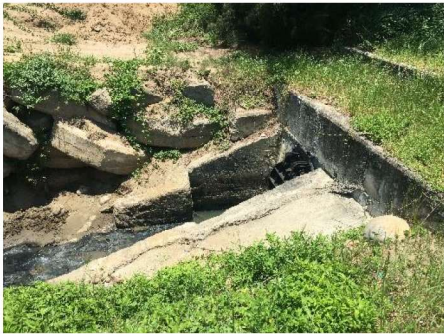
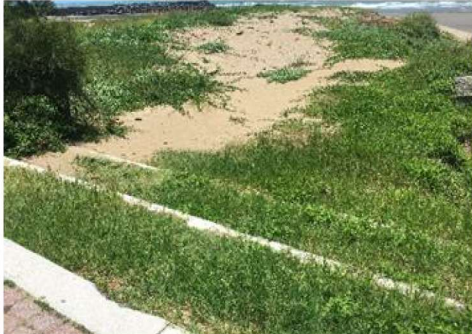
| | 位置或樁號：0K+250<br>排水箱涵(109/06/17) | 位置或樁號：0K+250<br>清除堤外海灘垃圾，避免陸蟹螺貝類誤食<br>(109/06/17) |

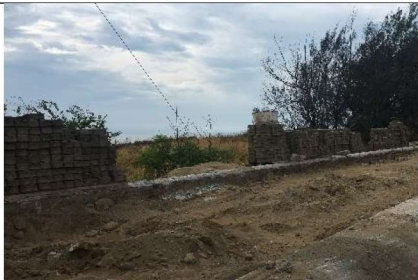
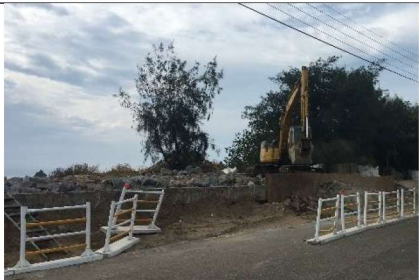
| | 位置或樁號：0K+175<br>堤頂步道更新(109/07/31) | 位置或樁號：0K+150<br>水防道路作為施工便道(109/07/31) |

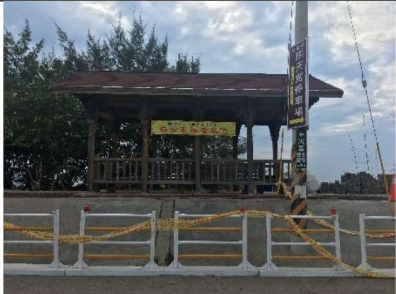
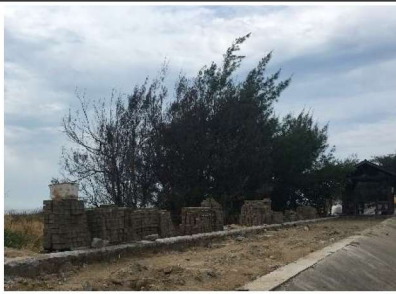
| | 位置或樁號：0K+250<br>涼亭修繕作業(109/07/31) | 位置或樁號：0K+250<br>保留工區內大型喬灌木(109/07/31) |

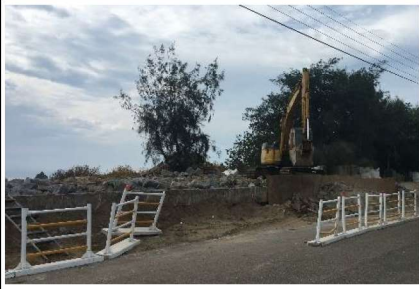
| 生態保育措施與執行狀況 | | | |
|---|---|---|---|
| 生態友善措施 | 建議保留工區內大型喬木木麻黃，修剪應避免於夏季或中午高溫時段進行。 | 保留現地大型喬木木麻黃 | <p>位置或樁號：0K+250<br/>日期：109/07/31</p> |

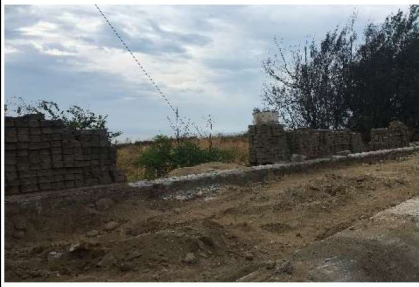
| 生態保育措施與執行狀況 | | | |
|---|---|---|---|
| | 使用既有水防道路作為施工便道，減少工程施作對當地環境擾動情形。 | 堤頂高壓磚重新鋪設，施工材料集中堆放 | <p>位置或樁號：0K+150<br/>日期：109/07/31</p> |

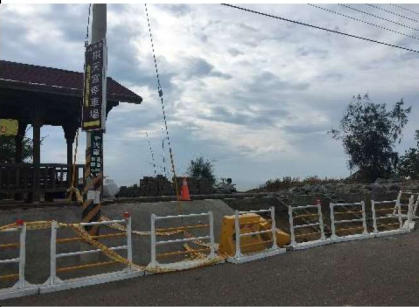
| 生態保育措施與執行狀況 | | | |
|---|---|---|---|
| | 使用既有防汛道路作為施工便道，減少工程施作對當地環境擾動情形。 | 利用防汛道路作為施工便道，施工時布設施工警示標誌，避免民眾誤入 | <p>位置或樁號：0K+275<br/>日期：109/07/31</p> |

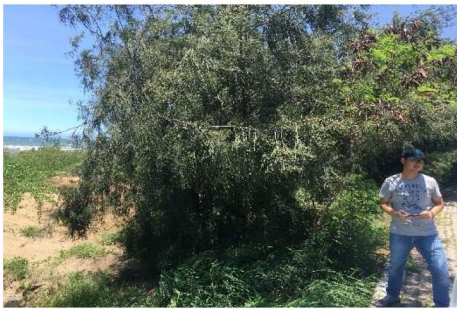
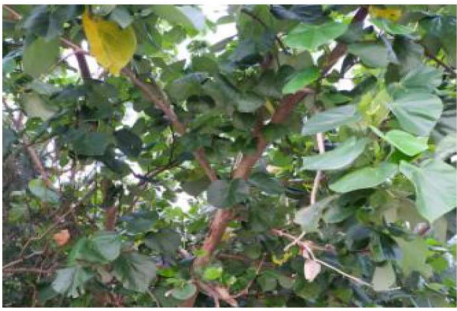
| <p>位置或樁號：0K+875<br/>說明：木麻黃(工區內)</p> | <p>位置或樁號：0K+000<br/>說明：黃槿(工區內)</p> |

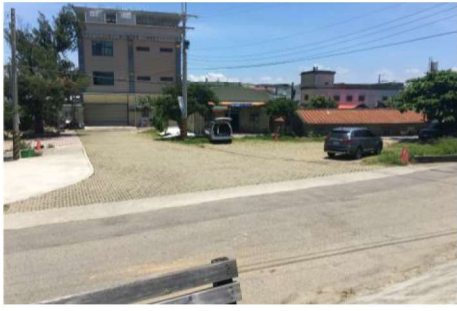
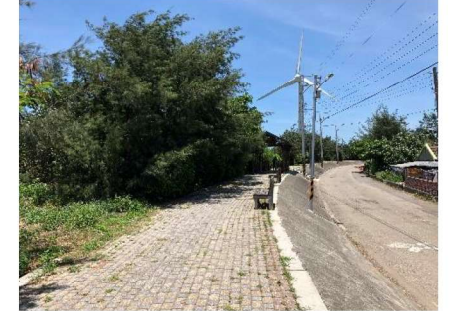
| <p>位置或樁號：0K+225<br/>說明：預定鋪設植草磚處(工區內)</p> | <p>位置或樁號：0K+225<br/>說明：既有道路作為施工便道(工區內)</p> |

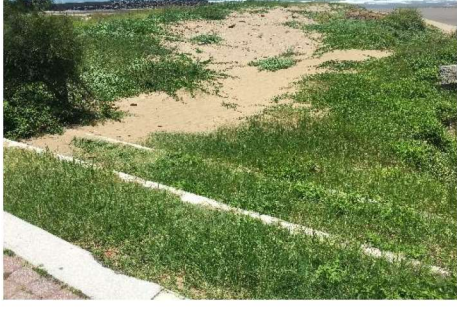
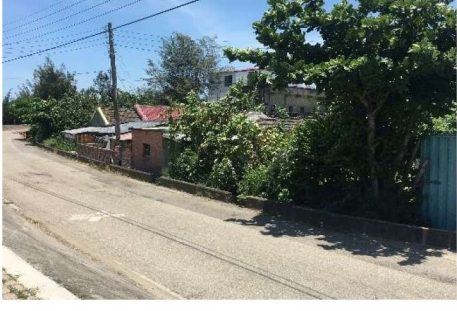
| <p>位置或樁號：0K+250<br/>說明：清除堤外沙灘垃圾 (工區內)</p> | <p>位置或樁號：0K+580-0K+985<br/>說明：排水溝植栽佈置採複層植栽設計(工區內)</p> |

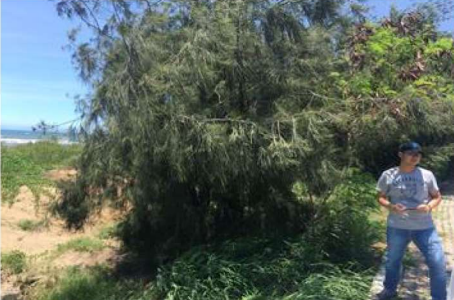
| 保護對象 | 生態保育對策 |
|---|---|
| <p>位置或樁號：0K+875<br/>說明：木麻黃(工區內)</p> | 建議生態保育對策採「減輕」為原則，0K+875 木麻黃修剪避免於夏季或中午高溫時段進行。 |

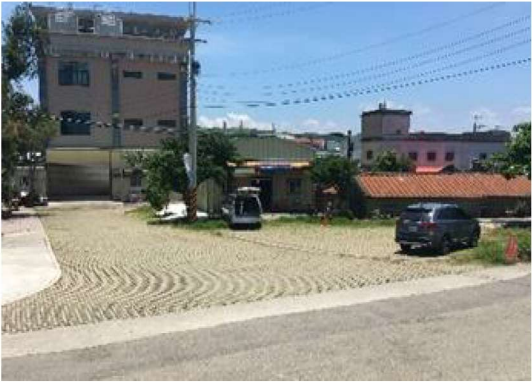
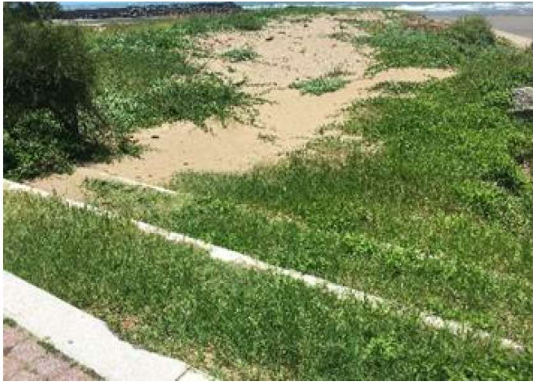
| <p>位置或樁號：220434,2718517<br/>日期：109/06/17<br/>說明：堤防前廣場現況。</p> | <p>位置或樁號：220434,2718517<br/>日期：109/06/17<br/>說明：堤外海濱植被帶覆蓋情形。</p> |

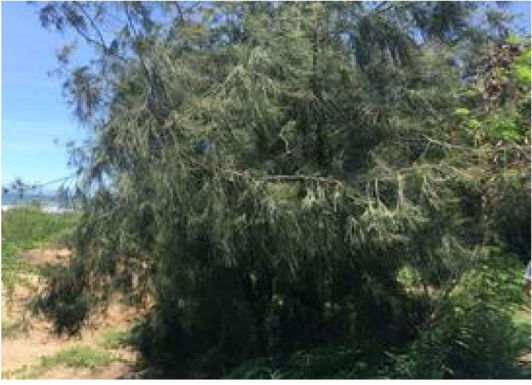
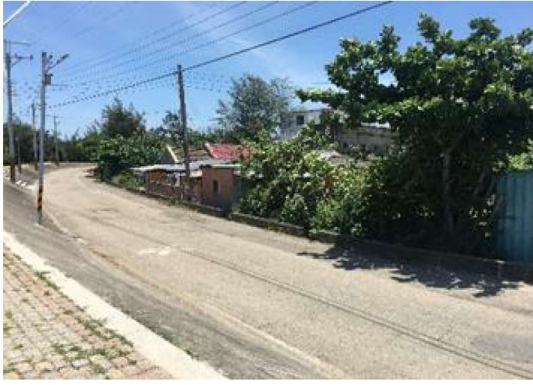
| <p>位置或樁號：220434,2718517<br/>日期：109/06/17<br/>說明：堤防周遭木麻黃生長良好。</p> | <p>位置或樁號：220434,2718517<br/>日期：109/06/17<br/>說明：工區周遭既有交通便道。</p> |
