# 頭前溪隆恩堰上下游防災減災工程 施工階段 生態檢核作業成果

# 生態檢核作業自評表

# 水利工程快速棲地生態評估表

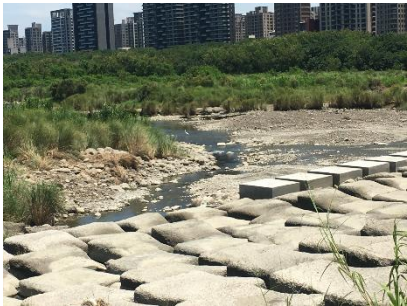
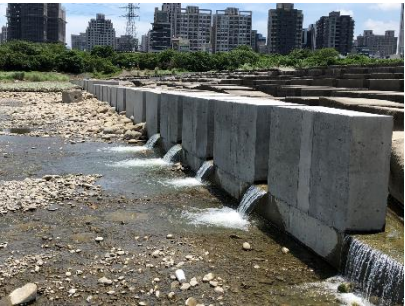
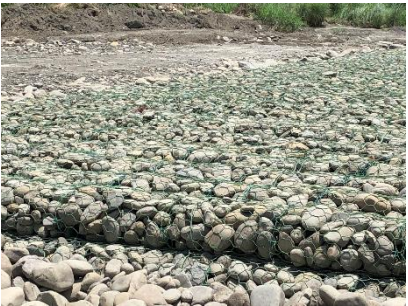
| | 工程概述 | 隆恩堰下游固床工修復及蛇籠護岸、隆恩圳上游河道整理 450 公尺。 | | | | | |
| ②<br>現況圖 | <input type="checkbox"/> 定點連續周界照片 <input checked="" type="checkbox"/> 工程設施照片 <input type="checkbox"/> 水域棲地照片 <input checked="" type="checkbox"/> 水岸及護坡照片 <input type="checkbox"/> 水棲生物照片 <input type="checkbox"/> 相關工程計畫索引圖 <input checked="" type="checkbox"/> 其他 <u>固床工</u> | | | | | | |

| 類別 | | ③<br>評估因子勾選 | ④<br>評分<br>(1-10) | ⑤<br>未來可採行的生態友善策略或措施 | 現場照片 |
|---|---|---|---|---|---|
| 綜合評述 | | <p>本區工程上游為河道整理，下游為修復固床工，本工程水質、生態豐多度表現良好，然左右溪濱廊道屬於新竹縣政府轄區，尚在進行工程施工，導致部分溪濱喬灌木砍伐且灘地裸露地情形較多，故分數偏低，生態棲地快速評估整體表現上屬於良好，但仍需要注意下游河道開挖擾動水體，已有部分水體混濁，建議留意水生生物活動情形。</p> | | | |

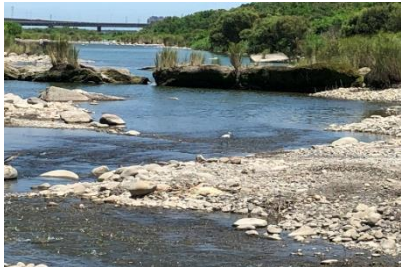
| 類別 | | ③<br>評估因子勾選 | ④<br>評分<br>(1-10) | ⑤<br>未來可採行的生態友善策略或措施 | 現場照片 |
|---|---|---|---|---|---|
| 水的特性 | (A)水域<br>型態多樣<br>性 | <p>Q：您看到幾種水域型態?(可複選)<br/> <input checked="" type="checkbox"/>淺流、<input checked="" type="checkbox"/>淺瀨、<input checked="" type="checkbox"/>深流、<input checked="" type="checkbox"/>深潭、<input checked="" type="checkbox"/>岸邊緩流、<input type="checkbox"/>其他<br/> (什麼是水域型態? 詳表 A-1 水域型態分類標準表)</p> <p><b>評分標準：</b>(詳參照表 A 項)<br/> <input checked="" type="checkbox"/>水域型態出現 4 種以上：10 分<br/> <input type="checkbox"/>水域型態出現 3 種：6 分<br/> <input type="checkbox"/>水域型態出現 2 種：3 分<br/> <input type="checkbox"/>水域型態出現 1 種：1 分<br/> <input type="checkbox"/>同上，且水道受人工建造物限制，水流無自然擺盪之機會：0 分</p> <p><b>生態意義：</b>檢視現況棲地的多樣性狀態</p> | 10 | <input type="checkbox"/> 增加水流型態多樣化<br><input type="checkbox"/> 避免施作大量硬體設施<br><input type="checkbox"/> 增加水流自然擺盪之機會<br><input type="checkbox"/> 縮小工程量體或規模<br><input type="checkbox"/> 進行河川(區排)情勢調查中的專題或專業調查<br><input type="checkbox"/> 避免全斷面流速過快<br><input type="checkbox"/> 增加棲地水深<br><input checked="" type="checkbox"/> 其他： <u>維持河川流況多樣性</u> | |

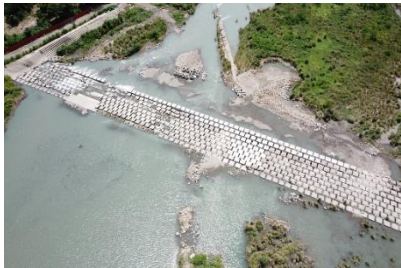
| 類別 | | ③<br>評估因子勾選 | ④<br>評分<br>(1-10) | ⑤<br>未來可採行的生態友善策略或措施 | 現場照片 |
|---|---|---|---|---|---|
| | (B)水域<br>廊道連續<br>性 | <p>Q：您看到水域廊道狀態(沿著水流方向的水流連續性)為何?<br/> <b>評分標準：</b>(詳參照表 B 項)<br/> <input type="checkbox"/>仍維持自然狀態：10 分<br/> <input checked="" type="checkbox"/>受工程影響廊道連續性未遭受阻斷，主流河道型態明顯呈穩定狀態：6 分<br/> <input type="checkbox"/>受工程影響廊道連續性未遭受阻斷，主流河道型態未達穩定狀態：3 分<br/> <input type="checkbox"/>廊道受工程影響連續性遭阻斷，造成上下游生物遷徙及物質傳輸困難：1 分<br/> <input type="checkbox"/>同上，且橫向結構物造成水量減少(如伏流)：0 分</p> <p><b>生態意義：</b>檢視水域生物可否在水路上中下游的通行無阻</p> | 6 | <input type="checkbox"/> 降低橫向結構物高差<br><input type="checkbox"/> 避免橫向結構物完全橫跨斷面<br><input type="checkbox"/> 縮減橫向結構物體量體或規模<br><input type="checkbox"/> 維持水路蜿蜒<br><input checked="" type="checkbox"/> 其他： <u>僅修復部分固床工塊石。</u> | |

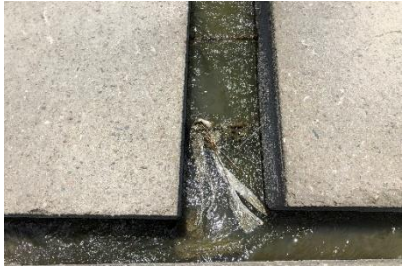
| 類別 | ③<br>評估因子勾選 | ④<br>評分<br>(1-10) | ⑤<br>未來可採行的生態友善策略或措施 | 現場照片 |
|---|---|---|---|---|
| | <p><b>評分標準：</b>(詳參照表 C 項)</p> <p><input checked="" type="checkbox"/> 皆無異常，河道具曝氣作用之跌水：10 分</p> <p><input type="checkbox"/> 水質指標皆無異常，河道流速緩慢且坡降平緩：6 分</p> <p><input type="checkbox"/> 水質指標有任一項出現異常：3 分</p> <p><input type="checkbox"/> 水質指標有超過一項以上出現異常：1 分</p> <p><input type="checkbox"/> 水質指標有超過一項以上出現異常，且表面有浮油及垃圾等：0 分</p> | | <p>水是否符合放流水標準</p> <p><input type="checkbox"/> 調整設計，增加水流曝氣機會</p> <p><input type="checkbox"/> 建議進行河川區排情勢調查之簡易水質調查監測</p> <p><input type="checkbox"/> 其他_____</p> | |

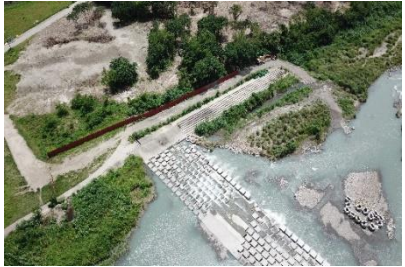
| 類別 | ③<br>評估因子勾選 | ④<br>評分<br>(1-10) | ⑤<br>未來可採行的生態友善策略或措施 | 現場照片 |
|---|---|---|---|---|
| 水陸域過渡帶及底質特性 | (D) 河岸穩定度 <p>Q：河岸穩定度及受到沖刷干擾程度</p> <p><b>評分標準：</b></p> <p><input type="checkbox"/> 河岸穩定(自然岩壁、穩定石塊或完整濱岸森林所組成)，小於 5%河岸受到沖刷干擾(10 分)</p> <p><input checked="" type="checkbox"/> 河岸中度穩定(多為礫石與土壤膠結或為人工構造物)，5%~30%河岸受沖刷干擾(6 分)</p> <p><input type="checkbox"/> 河岸中度不穩定(多為土坡)，30%~60%的河岸受沖刷影響(3 分)</p> <p><input type="checkbox"/> 河岸極不穩定(多為碎石、土質鬆軟坡面，邊坡易崩塌)，超過 60%河岸受沖刷影響(1 分)</p> | 6 | <p><input type="checkbox"/> 維持水量充足</p> <p><input checked="" type="checkbox"/> 維持水路洪枯流量變動</p> <p><input type="checkbox"/> 調整設計，增加水深</p> <p><input type="checkbox"/> 檢視區域內各事業放流水是否符合放流水標準</p> <p><input type="checkbox"/> 調整設計，增加水流曝氣機會</p> <p><input type="checkbox"/> 建議進行河川區排情勢調查之簡易水質調查監測</p> <p><input type="checkbox"/> 其他_____</p> | |

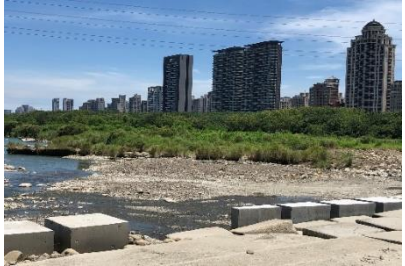
| 類別 | ③<br>評估因子勾選 | ④<br>評分<br>(1-10) | ⑤<br>未來可採行的生態友善策略或措施 | 現場照片 |
|---|---|---|---|---|
| | (E) 水陸域過渡帶 <p>Q：您看到的水陸域接界處的裸露面積佔總面積的比率有多少？</p> <p><b>評分標準：</b></p> <p><input type="checkbox"/> 在目標河段內，灘地裸露面積比率小於 25%：5 分</p> <p><input type="checkbox"/> 在目標河段內，灘地裸露面積比率介於 25%-75%：3 分</p> <p><input checked="" type="checkbox"/> 在目標河段內，灘地裸露面積比率大於 75%：1 分</p> <p><input type="checkbox"/> 在目標河段內，完全裸露，沒有水流：0 分</p> | 1 | <p><input type="checkbox"/> 增加低水流路施設</p> <p><input type="checkbox"/> 增加構造物表面孔隙、粗糙度</p> <p><input checked="" type="checkbox"/> 增加植生種類與密度</p> <p><input type="checkbox"/> 減少外來種植物數量</p> <p><input type="checkbox"/> 維持重要保全對象(大樹或完整植被帶等)</p> <p><input type="checkbox"/> 其他_____</p> | |

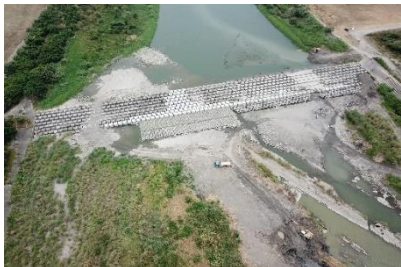
| 類別 | | ③<br>評估因子勾選 | ④<br>評分<br>(1-10) | ⑤<br>未來可採行的生態友善策略或措施 | 現場照片 |
|---|---|---|---|---|---|
| 水陸域過渡帶及底質特性 | (F)溪濱護坡植被 | <p>Q：河岸及溪濱臨岸區域植物覆蓋率與受人為影響</p> <p><b>評分標準：</b></p> <p><input type="checkbox"/> 覆蓋率超過 80%，植被未受人為影響：10 分</p> <p><input type="checkbox"/> 覆蓋率 80%~50%，植被為人工次生林，人為活動不影響植物生長：6 分</p> <p><input type="checkbox"/> 覆蓋率 80%~50%，具明顯人為干擾活動：3 分</p> <p><input checked="" type="checkbox"/> 覆蓋率少於 50%，有高度的人為開發活動破壞植被：1 分</p> <p>覆蓋率 0%，護坡無植被：0 分</p> | 1 | <p><input type="checkbox"/> 標示重要保全對象(大樹或完整植被帶等)</p> <p><input type="checkbox"/> 縮減工程量體或規模</p> <p><input type="checkbox"/> 建議進行河川區排情勢調查中的專題或專業調查</p> <p><input checked="" type="checkbox"/> 增加構造物表面孔隙、粗糙度</p> <p><input type="checkbox"/> 增加植生種類與密度</p> <p><input type="checkbox"/> 增加生物通道或棲地營造</p> <p><input type="checkbox"/> 降低縱向結構物的邊坡(緩坡化)</p> <p><input type="checkbox"/> 其他</p> | |

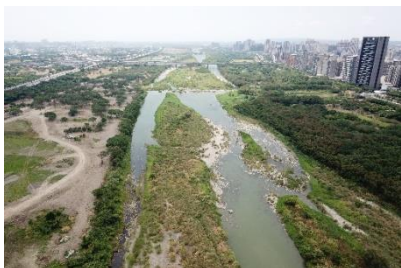
| 類別 | | ③<br>評估因子勾選 | ④<br>評分<br>(1-10) | ⑤<br>未來可採行的生態友善策略或措施 | 現場照片 |
|---|---|---|---|---|---|
| 水陸域過渡帶及底質特性 | (G)溪濱廊道連續性 | <p>Q：您看到的溪濱廊道自然程度?(垂直水流方向)<br/>(詳參照表 E 項)</p> <p><b>評分標準：</b></p> <p><input type="checkbox"/> 仍維持自然狀態：10 分</p> <p><input checked="" type="checkbox"/> 具人工構造物或其他護岸及植栽工程，低於 30%廊道連接性遭阻斷：6 分</p> <p><input type="checkbox"/> 具人工構造物或其他護岸及植栽工程，30%~60%廊道連接性遭阻斷：3 分</p> <p><input type="checkbox"/> 大於 60%之濱岸連接性遭人工構造物所阻斷：1 分</p> <p><input type="checkbox"/> 同上，且為人工構造物表面很光滑：0 分</p> <p><b>生態意義：</b>檢視蟹類、兩棲類、爬蟲類等可否在水域與陸域間通行無阻</p> | 6 | <p><input type="checkbox"/> 標示重要保全對象(大樹或完整植被帶等)</p> <p><input type="checkbox"/> 縮減工程量體或規模</p> <p><input type="checkbox"/> 建議進行河川區排情勢調查中的專題或專業調查</p> <p><input checked="" type="checkbox"/> 增加構造物表面孔隙、粗糙度</p> <p><input type="checkbox"/> 增加植生種類與密度</p> <p><input type="checkbox"/> 增加生物通道或棲地營造</p> <p><input type="checkbox"/> 降低縱向結構物的邊坡(緩坡化)</p> <p><input type="checkbox"/> 其他</p> | |

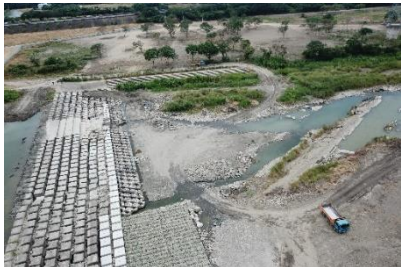
| 類別 | | ③<br>評估因子勾選 | ④<br>評分<br>(1-10) | ⑤<br>未來可採行的生態友善策略或措施 | 現場照片 |
|---|---|---|---|---|---|
| | (H)底質多樣性 | <p>Q：您看到的河段內河床底質為何？<br/> <input type="checkbox"/>漂石、<input type="checkbox"/>圓石、<input checked="" type="checkbox"/>卵石、<input checked="" type="checkbox"/>礫石、<input checked="" type="checkbox"/>混凝土等<br/> (詳表 F-1 河床底質型態分類表)</p> <p><b>評分標準：</b>被細沉積砂土覆蓋之面積比例<br/> (詳參照表 F 項)<br/> <input type="checkbox"/>面積比例小於 25%：10 分<br/> <input type="checkbox"/>面積比例介於 25%~50%：6 分<br/> <input checked="" type="checkbox"/>面積比例介於 50%~75%：3 分<br/> <input type="checkbox"/>面積比例大於 75%：1 分<br/> <input type="checkbox"/>同上，且有廢棄物。或水道底部有不透水面積，面積 &gt;1/5 水道底面積：0 分</p> <p><b>生態意義：</b>檢視棲地多樣性是否足夠及被細沉積砂土覆蓋與渠底不透水之面積比例<br/> <b>註：</b>底質分布與水利篩選有關，本項除單一樣站的評估外，建議搭配區排整體系統(上、下游)底質多樣性評估</p> | 3 | <input type="checkbox"/> 維持水路洪枯流量變動，以維持底質適度變動與更新<br><input type="checkbox"/> 減少集水區內的不當土砂來源(如，工程施作或開發是否採用集水區外的土砂材料等)<br><input type="checkbox"/> 增加渠道底面透水面積比率<br><input checked="" type="checkbox"/> 減少高濁度水流流入<br><input type="checkbox"/> 其他_____ | |

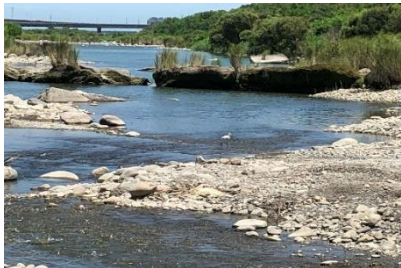
| 類別 | | ③<br>評估因子勾選 | ④<br>評分<br>(1-10) | ⑤<br>未來可採行的生態友善策略或措施 | 現場照片 |
|---|---|---|---|---|---|
| 生態特性 | (I)水生動物豐多度<br>(原生 or 外來) | <p>Q：您看到或聽到哪些種類的生物?(可複選)<br/> <input type="checkbox"/>水棲昆蟲、<input type="checkbox"/>螺貝類、<input type="checkbox"/>蝦蟹類、<input checked="" type="checkbox"/>魚類、<input type="checkbox"/>兩棲類、<input type="checkbox"/>爬蟲類、<input checked="" type="checkbox"/>鳥類</p> <p><b>評分標準：</b><br/> <input checked="" type="checkbox"/>生物種類出現三類以上，且皆為原生種：7 分<br/> <input type="checkbox"/>生物種類出現三類以上，但少部分為外來種：4 分<br/> <input type="checkbox"/>生物種類僅出現二至三類，部分為外來種：1 分<br/> <input type="checkbox"/>生物種類僅出現一類或都沒有出現：0 分<br/> 指標生物 <input type="checkbox"/>台灣石鮒 或 田蚌：上述分數再+3 分<br/> (詳表 G-1 區排常見外來種、表 G-2 區排指標生物)</p> <p><b>生態意義：</b>檢視現況河川區排生態系統狀況</p> | 7 | <input type="checkbox"/> 縮減工程量體或規模<br><input type="checkbox"/> 調整設計，增加水深<br><input type="checkbox"/> 移地保育(需確認目標物種)<br><input type="checkbox"/> 建議進行河川區排情勢調查之簡易自主生態調查監測<br><input checked="" type="checkbox"/> 其他： <u>維持河川環境</u> | |

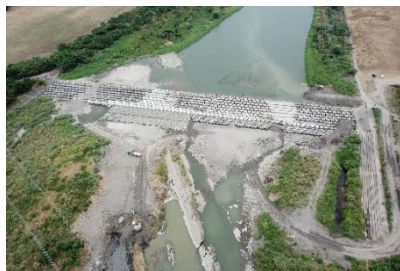
| 類別 | | ③<br>評估因子勾選 | ④<br>評分<br>(1-10) | ⑤<br>未來可採行的生態友善策略或措施 | 現場照片 |
|---|---|---|---|---|---|
| | (J)水域生產者 | <p>Q：您看到的水是什麼顏色？</p> <p><b>評分標準：</b></p> <p><input checked="" type="checkbox"/> 水呈現藍色且透明度高：10 分</p> <p><input type="checkbox"/> 水呈現黃色：6 分</p> <p><input type="checkbox"/> 水呈現綠色：3 分</p> <p><input type="checkbox"/> 水呈現其他色：1 分</p> <p><input type="checkbox"/> 水呈現其他色且透明度低：0 分</p> | 10 | <p><input checked="" type="checkbox"/> 避免施工方法及過程造成濁度升高</p> <p><input type="checkbox"/> 調整設計，增加水深</p> <p><input type="checkbox"/> 維持水路洪枯流量變動</p> <p><input type="checkbox"/> 檢視區域內各事業放流水是否符合放流水標準</p> <p><input type="checkbox"/> 增加水流曝氣機會</p> <p><input type="checkbox"/> 建議進行河川區排情勢調查之簡易水質調查監測</p> <p><input type="checkbox"/> 其他_____</p> | |

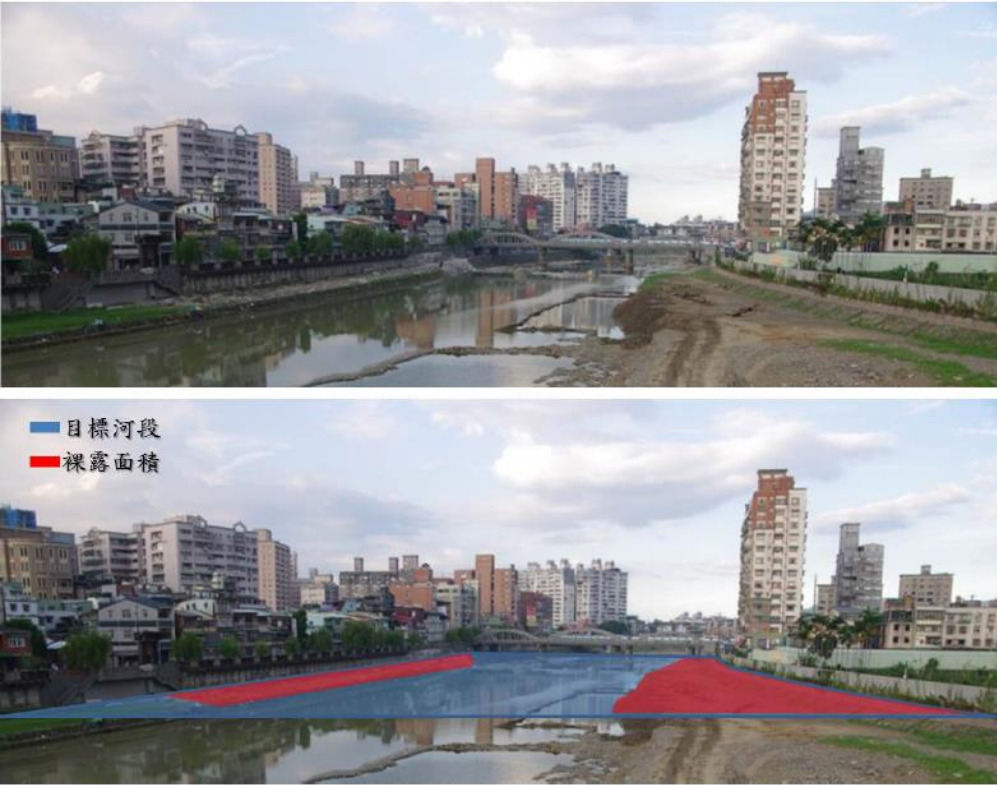
圖 D-1 裸露面積示意圖

水陸域過渡帶(D)
