# 110 年第二河川局轄區生態檢核及民眾參與

鳳山溪犁頭山堤防防災減災工程  
(維護管理階段)  
生態檢核報告

附表M-01 工程生態復育評析表

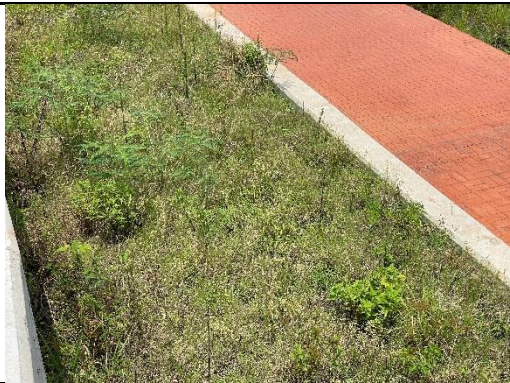
- 迴避樟樹目前生長良好。
- 假儉草已全部死亡，假儉草區域遭銀合歡入侵。
- 楓香樹部分生長不良，建議協請園藝師檢查。

- 強勢外來物種入侵(銀合歡)
- 水陸域交接帶多有垃圾，建議維管單位可定時清理。

| <p>位置或樁號：258706,2759638<br/>日期：110/5/30<br/>說明：假儉草種植區遭銀合歡及小蓬草入侵。</p> | <p>位置或樁號：258710,2759598<br/>日期：110/5/30<br/>說明：迴避之樹木目前良好。</p> |

- 本區環境營造佳，建議種植區域應加強養護及外來種拔除，若施工坡面可增加爬藤類植生，增加綠色景觀，可以使環境景觀更佳。
- 保留既有喬木(樟樹)，建議應持續觀察，避免樹木死亡。
- 植栽山櫻花、楓香及堤外假儉草應持續養護，如發現外來種應立即清除，假儉草長度適度修剪。

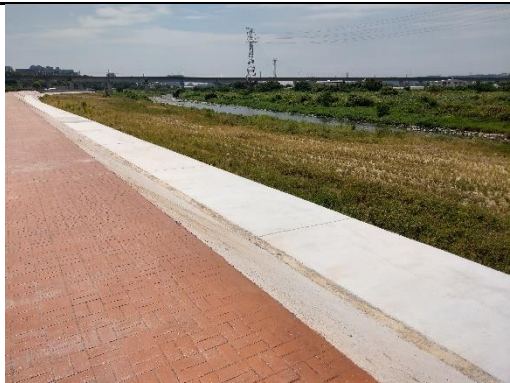
| <p>位置或樁號：254807,2746776<br/>日期：109/07/01<br/>說明：濱溪植物逐漸回復。</p> | <p>位置或樁號：254807,2746776<br/>日期：109/07/01<br/>說明：迴避樹木修枝保留。</p> |

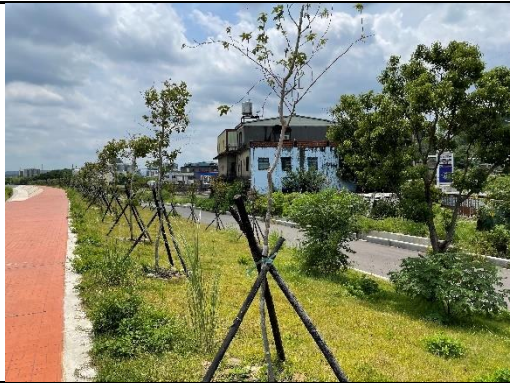
| <p>位置或樁號：254807,2746776<br/>日期：110/05/30<br/>說明：香楓樹生長狀況不良，要持續觀察。</p> | <p>位置或樁號：254807,2746776<br/>日期：110/05/30<br/>說明：溪濱植物已回復</p> |
