# 水利署委辦計畫成果海報

## 110 年第二河川局轄區生態檢核及民眾參與-六股溪福興段治理工程(一)-維護管理階段

委託機關：經濟部水利署第二河川局

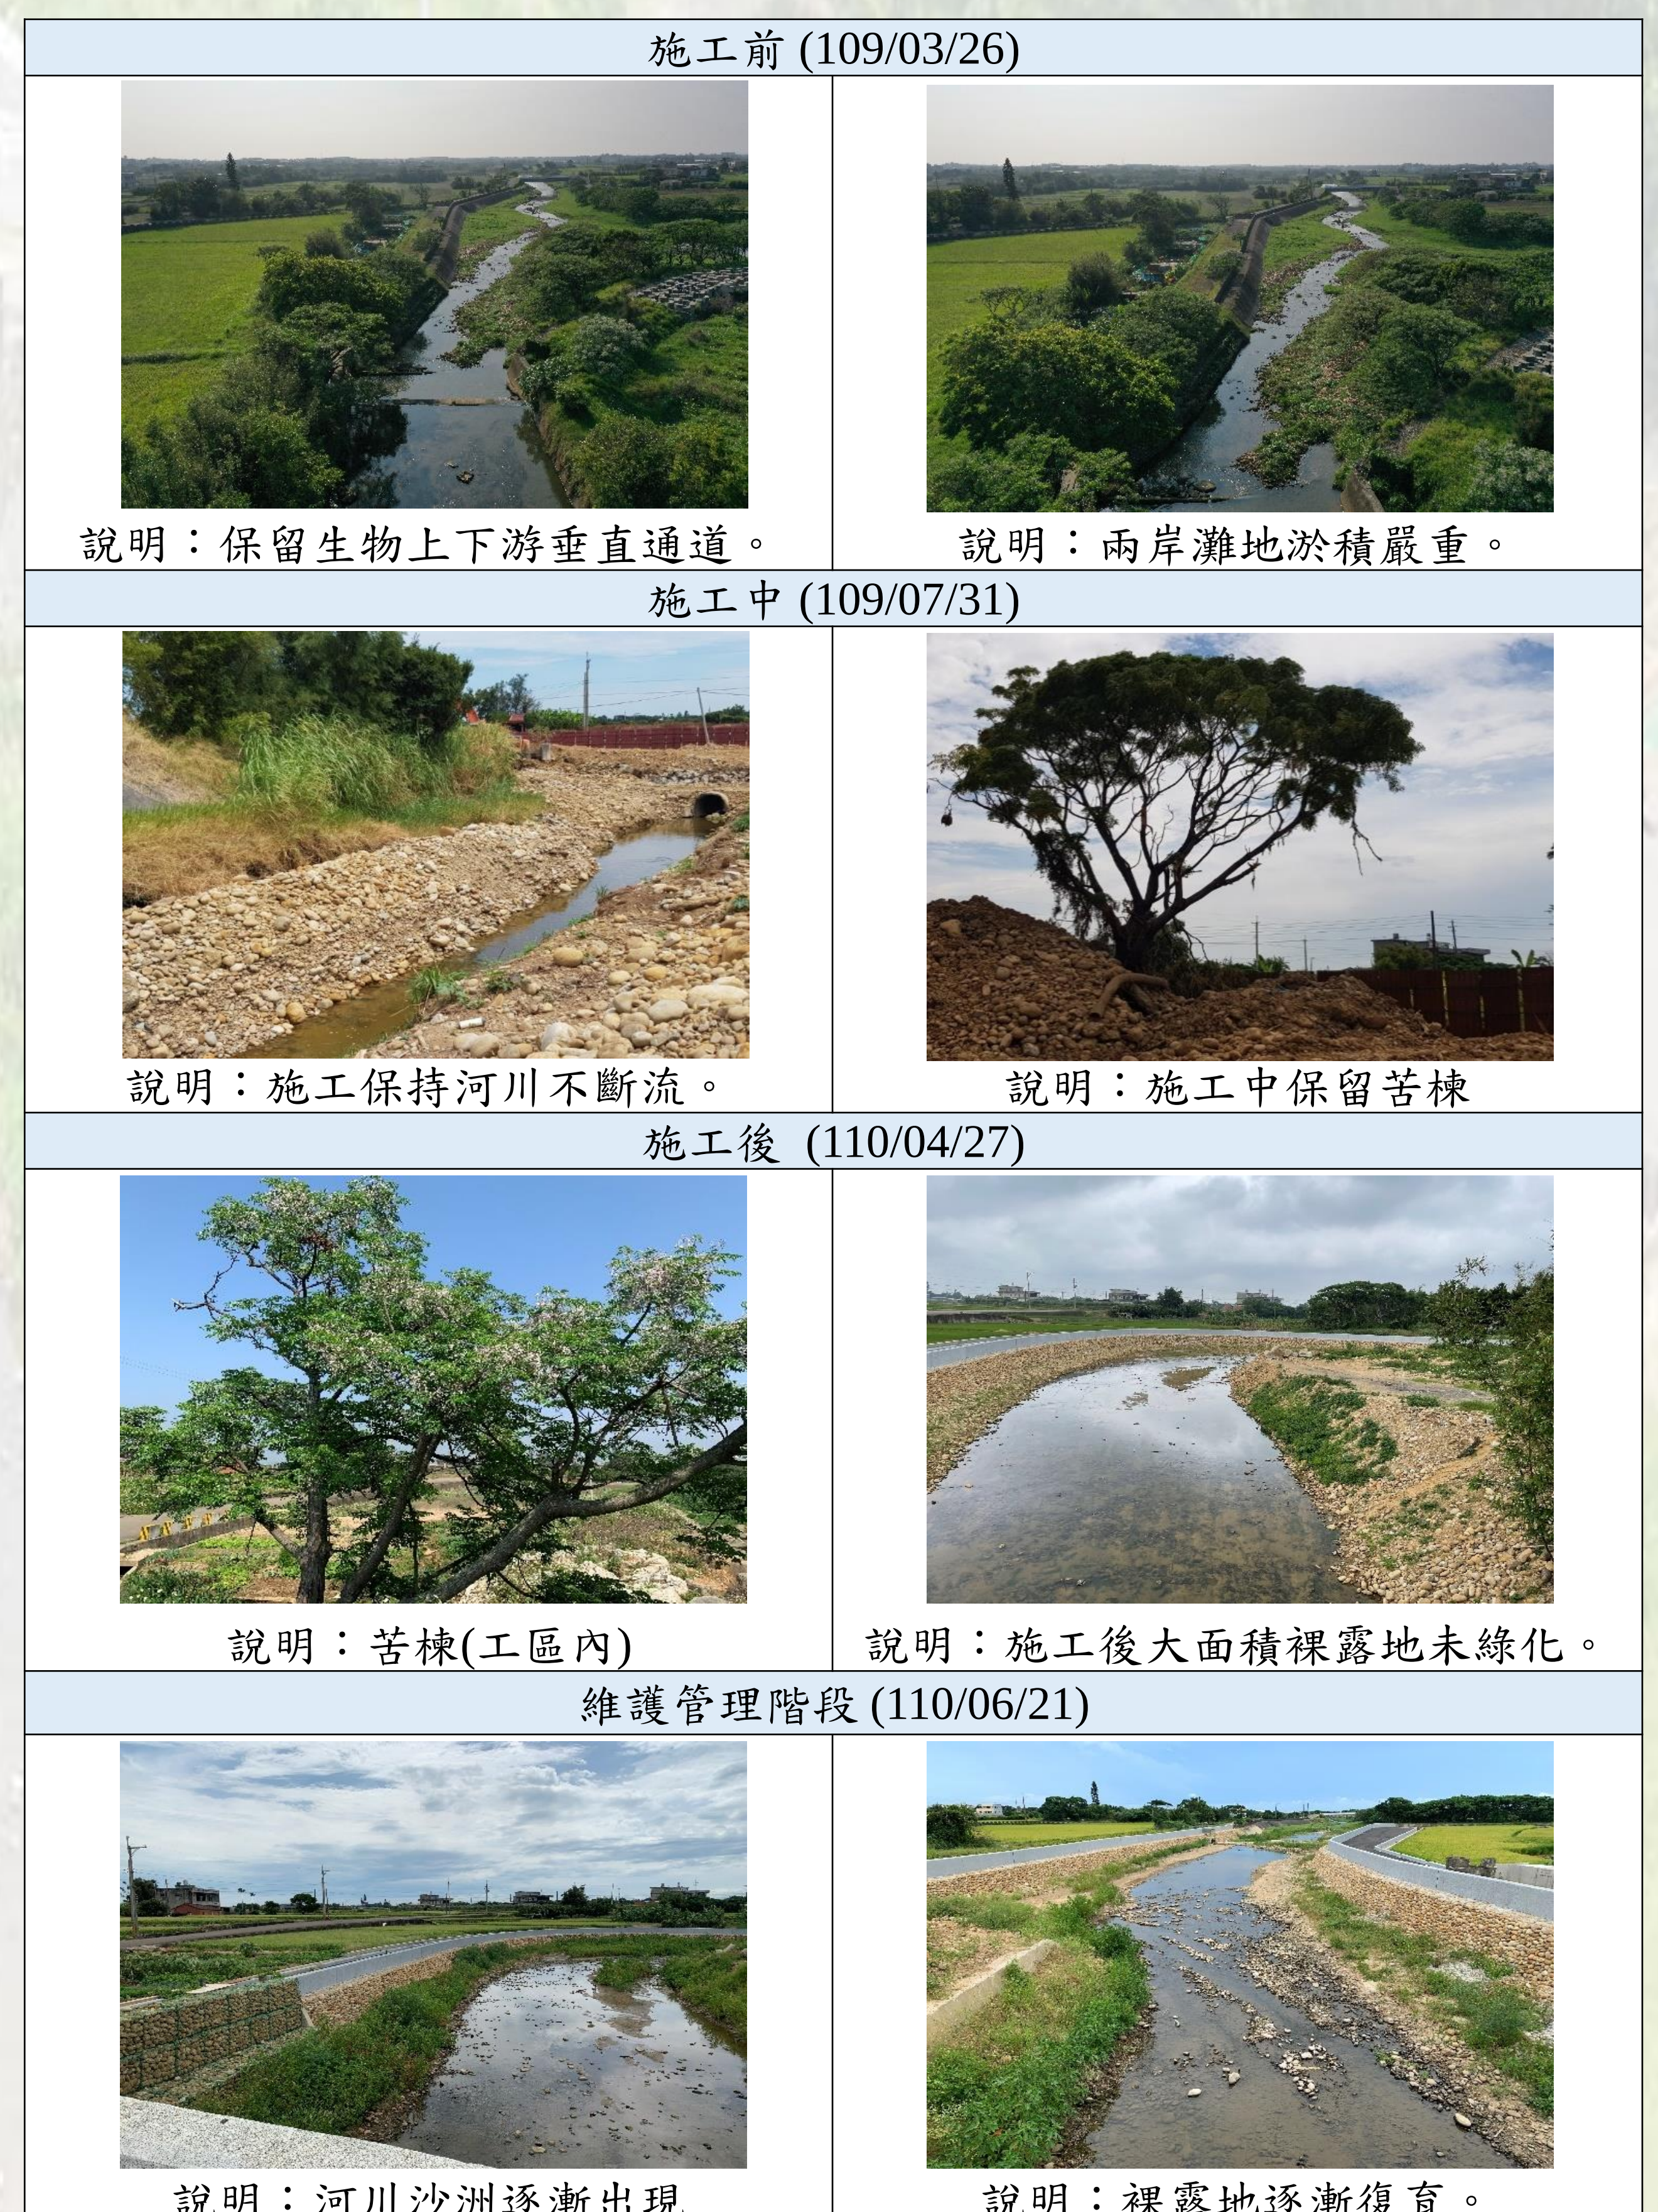
- (1)完工後施工裸露地易崩塌及不利植物生長。
- (2)堤面連接圍牆之垂直光滑構造不利於動物通行。
- (3)水流過於平緩，有優養化的趨勢。
- (4)部分河段河面有外來種浮水植物水芙蓉，容易過度生長阻礙河道生態。

六股溪福興段治理工程(一)施工、維管階段紀錄情形

- (1)工程裸露地面積過多，若自然復育情況不佳，建議強制介入植生復育。
- (2)維護管理期間觀測水芙蓉族群之動態，若遇過度繁殖狀況，則須考慮人為移除。
