# 110 年第二河川局轄區生態檢核及民眾參與

南港溪南港護岸防災減災工程(一)  
(維護管理階段)  
生態檢核報告

附表M-01 工程生態復育評析表

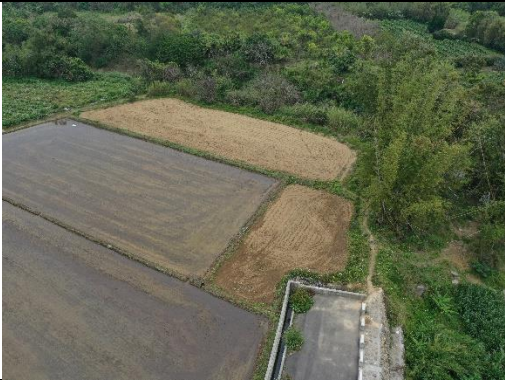
| <p>位置或樁號：OK+150<br/>說明：右岸多為竹林</p> | <p>位置或樁號：OK+025<br/>說明：左岸為雜木林，施工應避免破壞樹林，減少擾動環境。</p> |

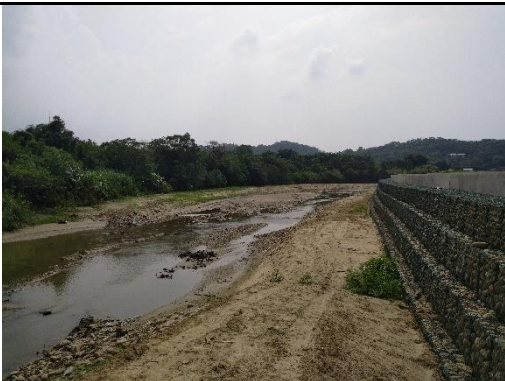
- I. 完工後施工裸露地易沖刷，植生恢復較慢。
- II. 灘地農民已有種植香蕉樹，建議加強宣導管理。

| <p>位置或樁號：OK+000<br/>說明：灘地植生尚未完全復原。</p> | <p>位置或樁號：OK+200<br/>說明：左岸灘地採用緩坡處理。</p> |
