111 年第二河川局轄區生態檢核及民眾參與

南港溪南港護岸防災減災工程(一)

維護管理階段(竣工滿 1 年)

生態檢核報告(修正)

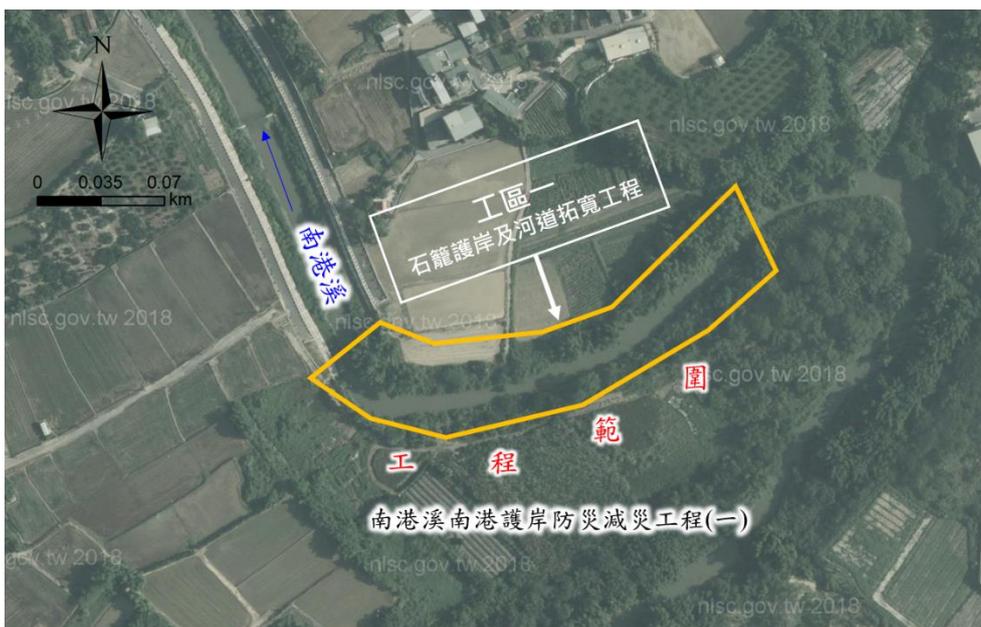
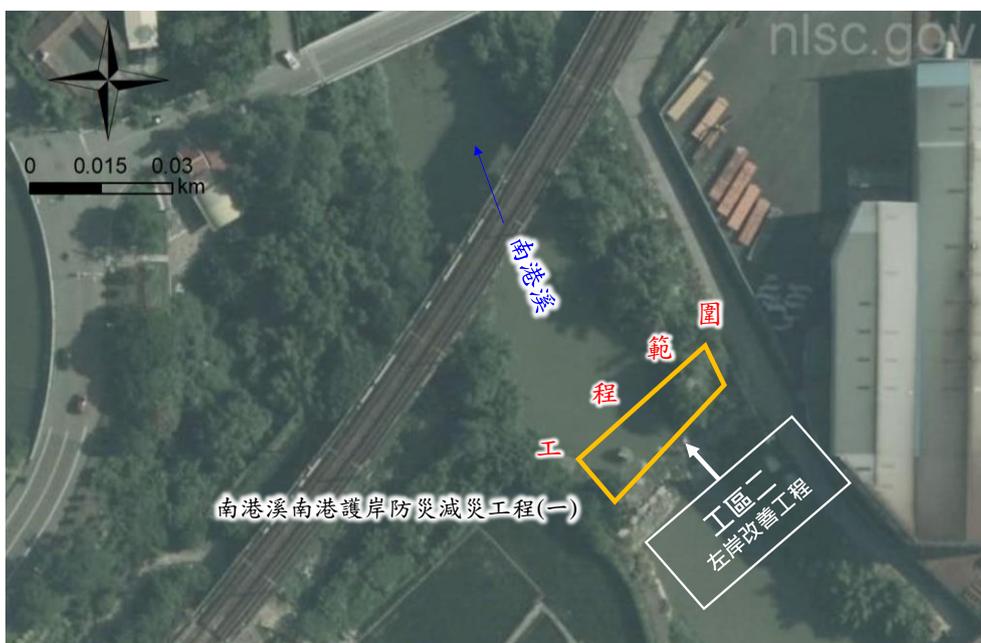
圖 7 南港溪南港護岸防災減災工程(一)各工區位置圖

本項工程分為 2 個工區，分別為(1)石籠護岸及河道擴寬工程，(2)左岸改善工程，工程項目內容如表 7。各工區範圍如圖 7，現況情形圖 8。

工區	工程項目
工區一 石籠護岸及河道拓寬工程	1.石籠護岸約 185 公尺
	2.河道拓寬工程
	3.防洪牆
	4.護岸基礎利用鼎塊保護
工區二 左岸改善工程	1.施設 2 排 5 噸鼎塊
	2.敲除廢棄橋墩

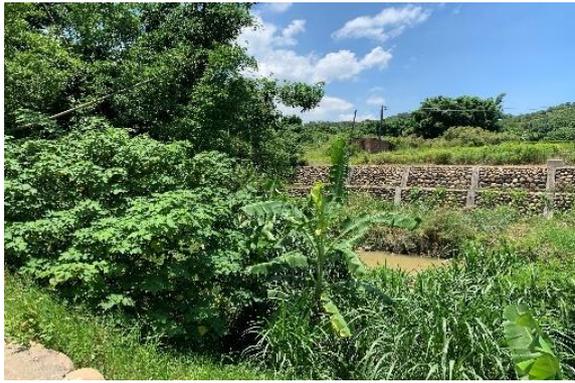
(a)前期與本期工程護岸交界處(109/6/16)

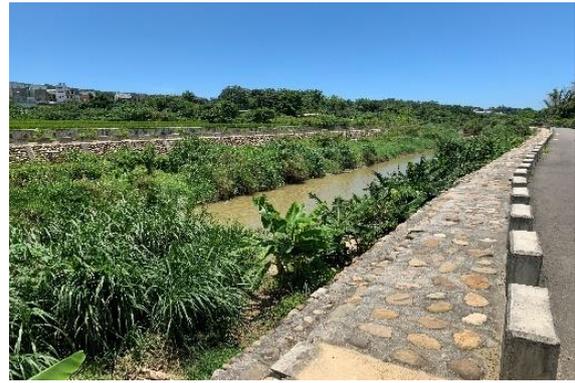
(b)前期護岸現況
(109/6/16)

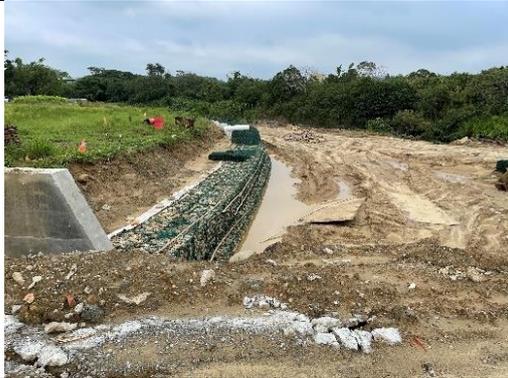
(c)箱籠護岸施作中
(110/6/1)

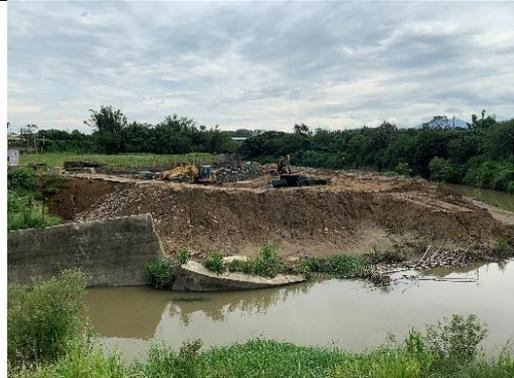
(d)工區護岸施作中
(110/6/21)

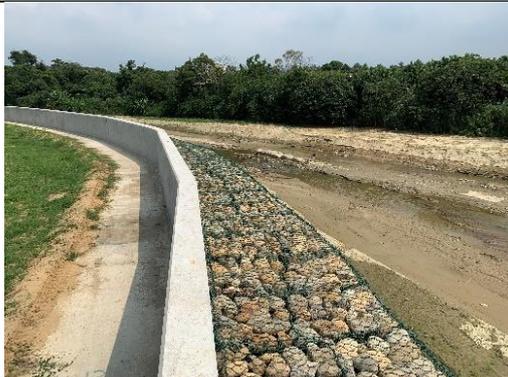
(e)箱籠護岸完工
(110/9/30)

本工程於南港溪右岸進行約 185 公尺石籠護岸及河道拓寬施作。其中，新建石籠護岸工程末端為保護水管線路覆土，故形成緩土坡，此區有利石虎、山羌、食蟹獾等其他野生動物通行，後續建議應持續維持緩土坡區域棲地完整度，避免人為擾動。另，完工後因自然營力使河道底質與流況逐漸恢復穩定，但河道拓寬施作可能導致河道喪失原有生態功能，如深潭、岸邊緩流等棲地因水位改變造成水域生物多樣性急遽下降，故本案進行水域生物調查作業，並以紅外線自動相機持續監測工區周邊覆土灘地，是否有野生動物通行或利用，以檢視完工後其水、陸域棲地復原情形。

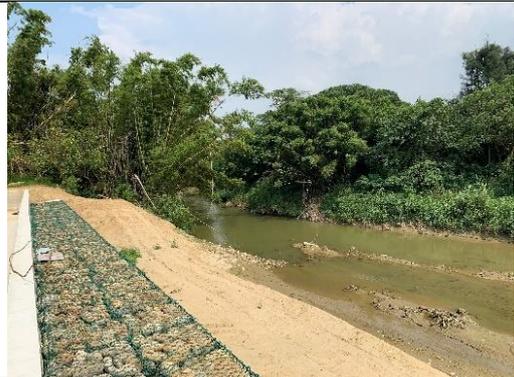
(f)箱籠護岸末端緩坡
(110/9/30)

依上述監測結果擬定本案維管階段保育對策，經生態檢核作業成果顯示，本案維管階段有 2 項生態議題，包括(1)箱籠工程末端因覆土保護關係，有形成緩土坡並已有植被生長，遭民眾占用種植香蕉樹，導致自然度較低，建議應進行勸說輔導逐步移除灘地作物，以維護安全並維持自然原貌。(2)營造河道多樣化水域型態(如營造跌水形成瀨區、岸邊緩流等)，以提高水域生態多樣性。詳細生態議題及生態保育對策措施如表 21。

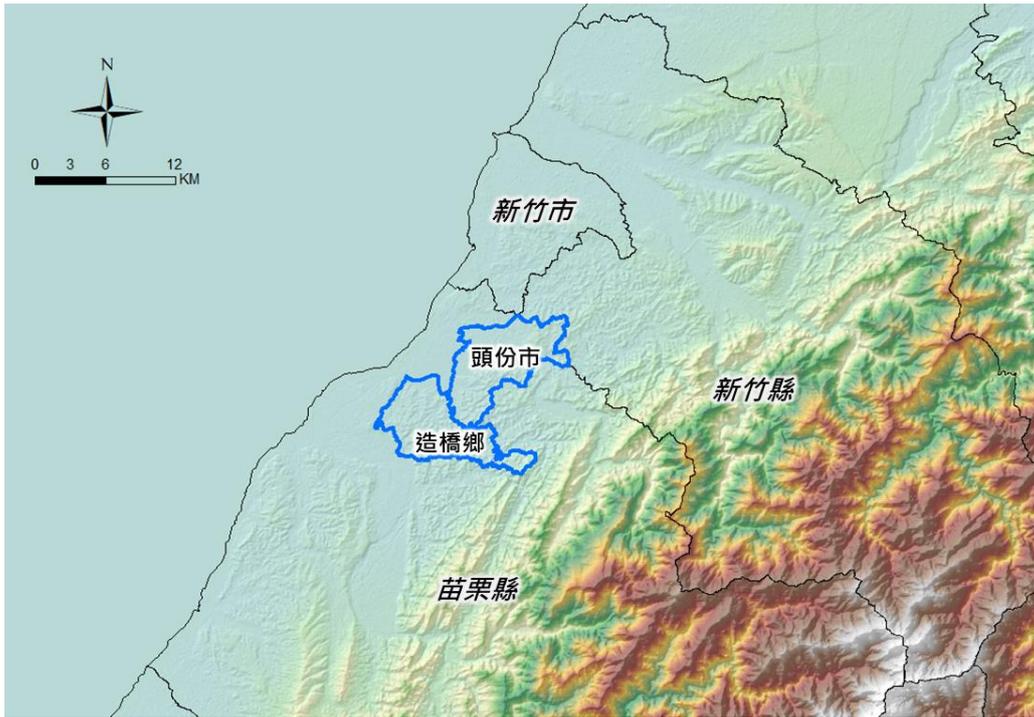
圖 9 苗栗縣頭份市、造橋鄉地形圖

中港溪主要支流包括上游之大南河、大東河、中游之峨眉溪與下游之南港溪。流域集水區之地形單元，包含有新竹沖積平原、竹南沖積平原、竹東丘陵、竹南丘陵及加裡山山脈。軟橋至下股連線的東南側屬加裡山山脈一部分，流域東南緣以樂山山脈與頭前河流域為界，海拔最高 2,618 公尺，山地地勢由東南往西北漸降。客雅溪溪口一帶沖積扇屬於新竹沖積平原的一部分，中港溪溪口一帶沖積扇則屬於竹南沖積平原；中港溪主流北側丘陵地區屬竹東丘陵，南側丘陵地區則屬竹南丘陵。地形圖如圖 9 所示。

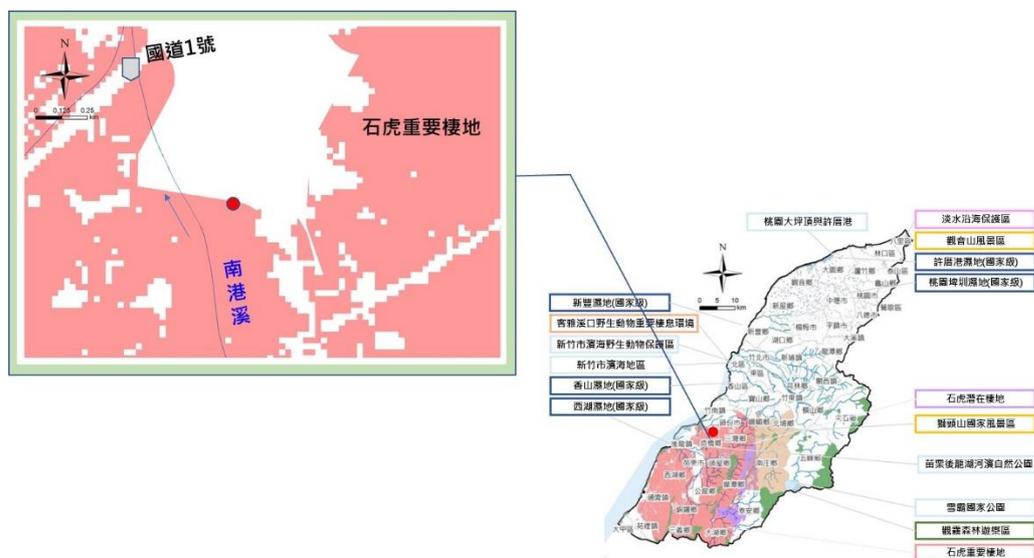
圖 11 南港溪南港護岸防災減災工程(一)位置與生態保護區分布圖

初步檢視第二河川局轄區水系生態環境敏感區有參山國家風景區、保安林、重要野鳥棲地及香山國家濕地等法定自然保護區，以及保育類動植、物類等關注物種分布，應於相關生態保育措施擬定時納入參考。經圖 11 套疊成果顯示，本工程河道左岸位於石虎重要棲地內，施工過程應注意石虎棲地維護。

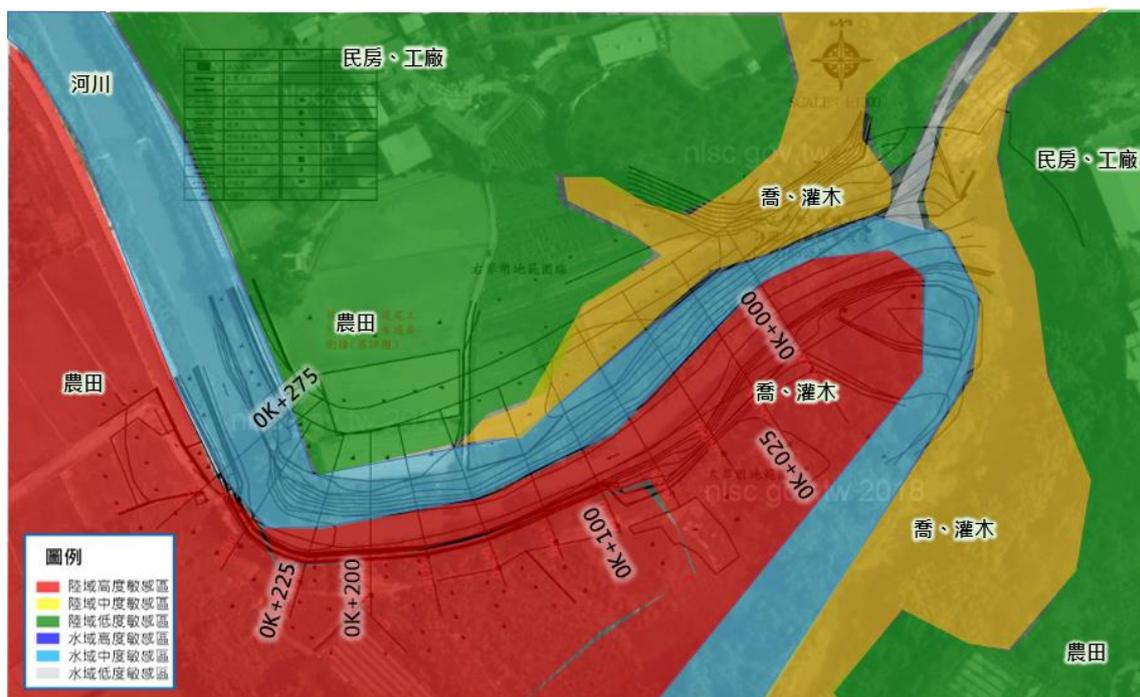
圖 12 南港溪南港護岸防災減災工程(一)生態關注區域圖

生態關注區域圖依據林務局 108 年 5 月修正之《國有林治理工程生態友善機制手冊》敏感區劃設標準，以顏色區分水域/陸域及敏感度分級，其判別標準與設計原則如表 11 所示。

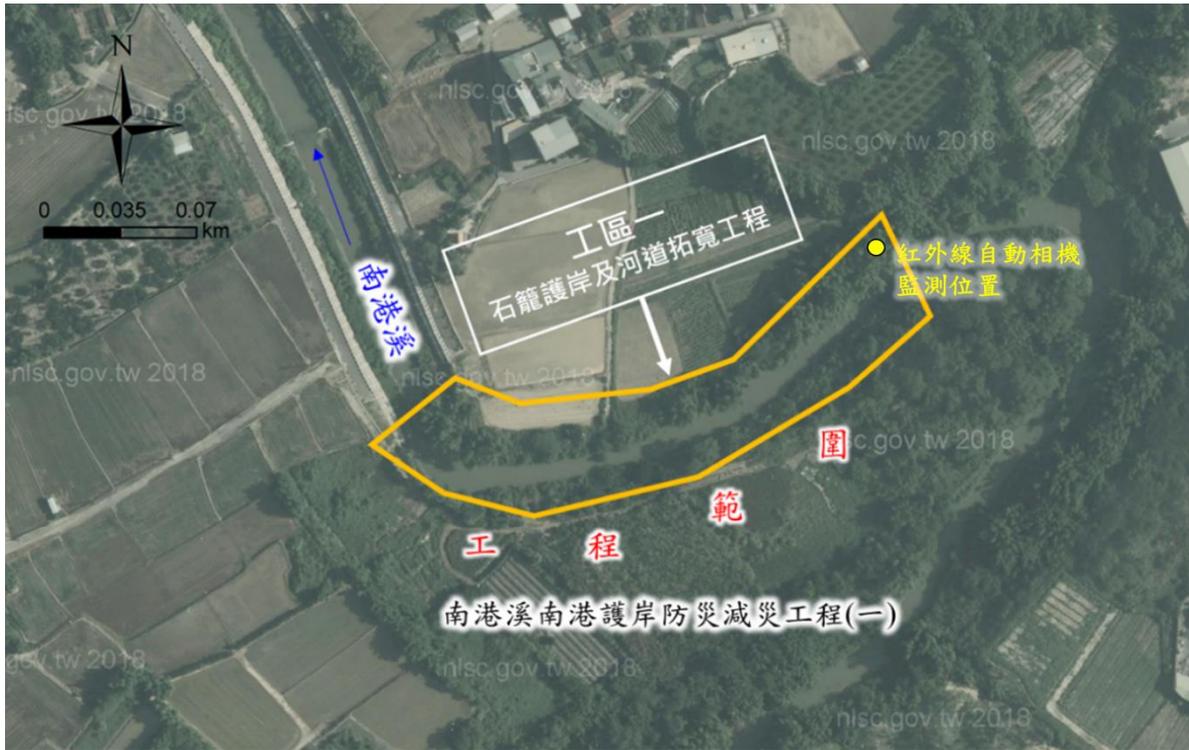
圖 13 南港溪南港護岸防災減災工程(一)紅外線自動照相機監測位置

主要以石虎與其他中小型哺乳動物為調查對象，選擇工區受人為干擾低、自然度較高之密林帶，以紅外線自動照相機佈設於工區範圍內之稜線、鞍部、緩坡、獸徑交會處等野生動物可能活動之區域，於調查樣點設置 2 至 3 台相機，以盡可能地拍攝到目標物種。自動相機主要架設於離地面約 30 公分高度，並設定以瞬時記錄方式，意即當目標物出現於有效拍照範圍內，即觸發相機攝錄。自動相機將進行長時間資料蒐集，並定期約每 1.5 月至樣點回收記憶卡及電池更換，並視情況整理周圍拍攝環境。紅外線自動照相機架設情形及位置如圖 13。

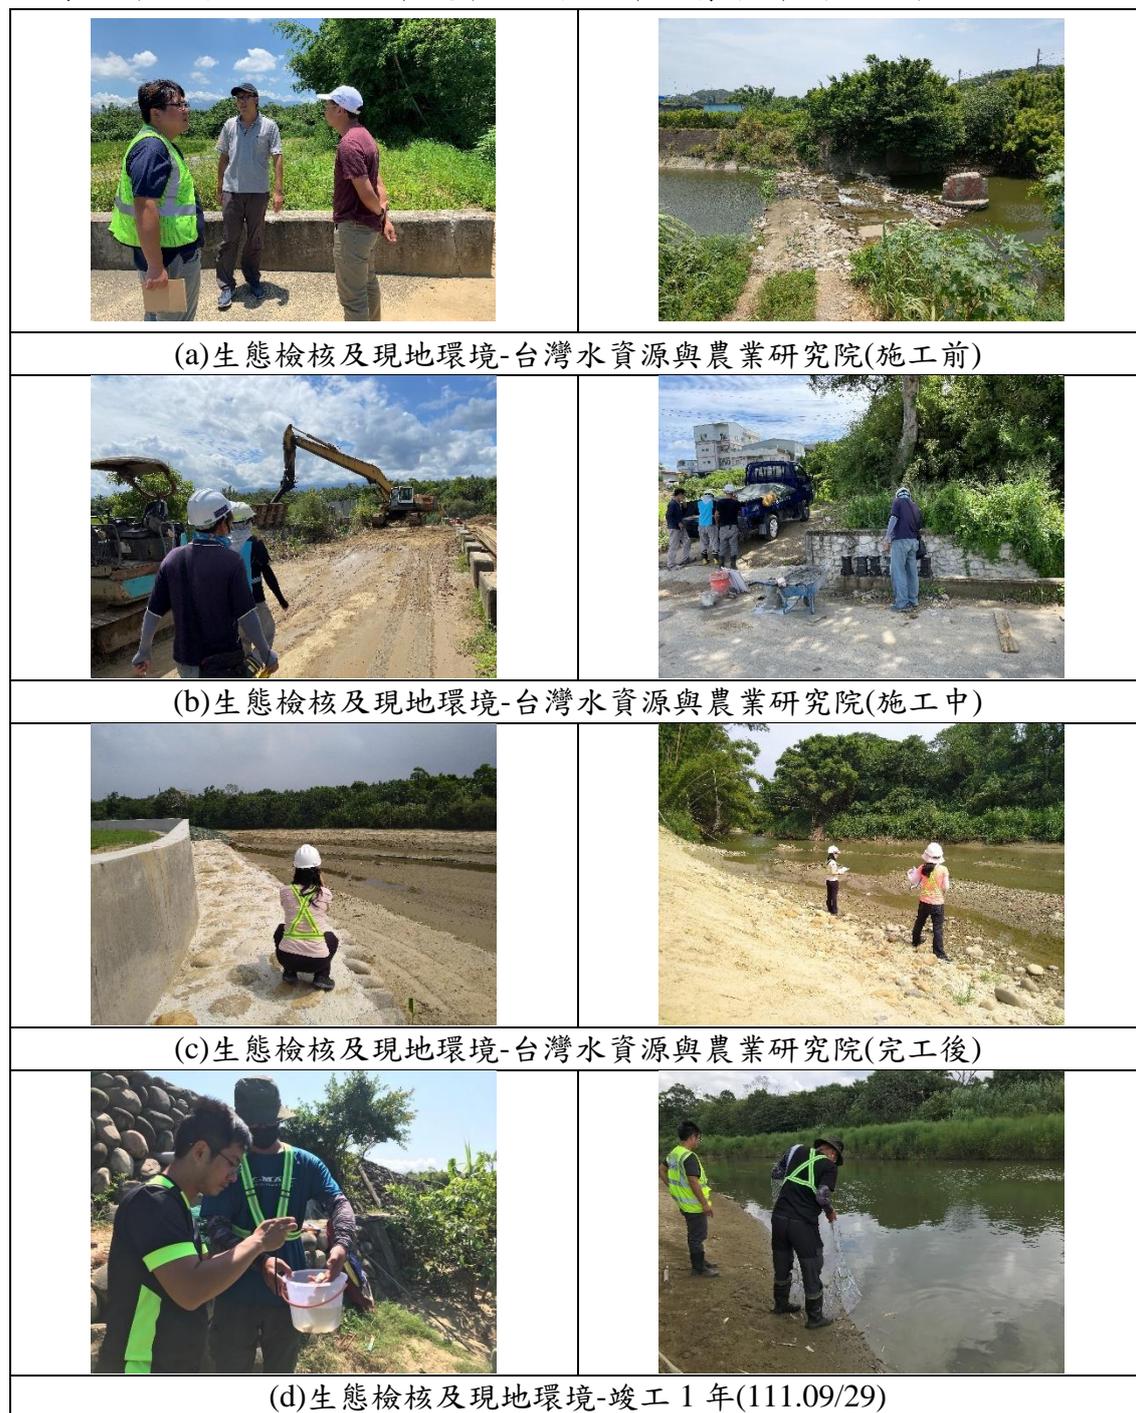
圖 14 生態專業人員生態檢核情形

團隊依據環境敏感區套疊、現勘或物種補充調查之成果，進行生態評析考量，依據定案之生態保育措施，針對工程範圍內涉及保育類生物、敏感程度較高棲地環境、濱溪帶或人工復舊單元等提出監測項目，以作為工程施工及維護管理階段監測作業之依據，內容包含：(1)確認生態保育措施落實情形。(2)抽查生態友善措施執行情況。(3)工區生態環境異

常狀況處理。(4)評估是否需要物種補充調查。(5)監測保育措施執行成效等。本工程於施工、維護管理階段辦理情形詳圖 14 所示。

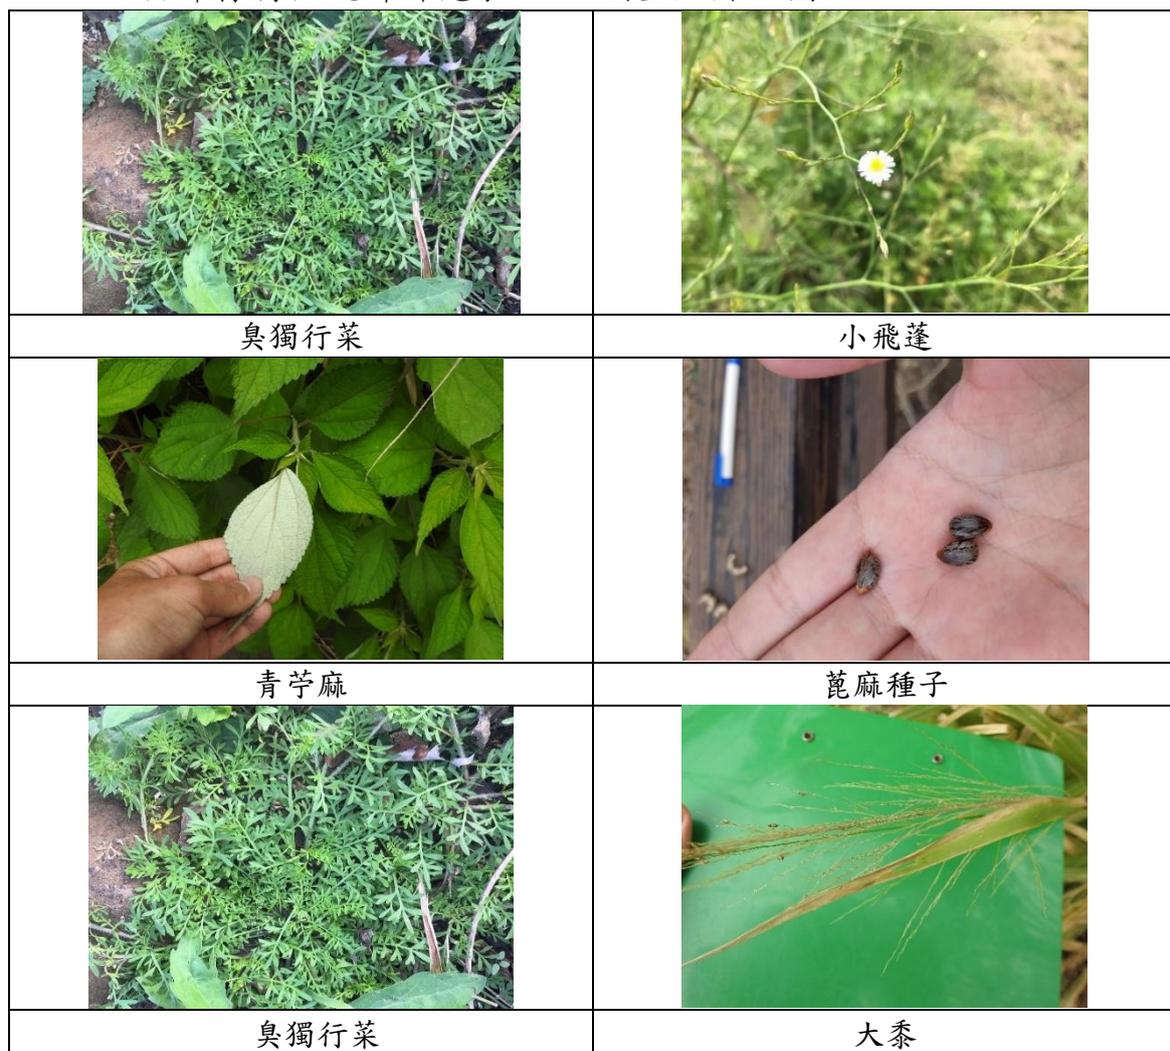
圖 15 南港溪南港護岸防災減災工程(一)(111/09/29)

南港溪南港護岸防災減災工程(一)調查範圍共紀錄雙子葉植物 13 科 27 種、單子葉植物 3 科 9 種，總共 16 科 36 種；其中喬木類植物共有 9 種(佔 25.00%)、灌木類植物共有 5 種(13.89%)、草本植物共有 18 種(佔 50.00%)、藤本類植物共有 4 種(11.11%)。在屬性方面，原生種共有 20 種(佔 55.56%)、外來種共有 11 種(佔 30.56%)、入侵種共有 5 種(佔 13.89%)。植物名錄見附錄三，植物歸隸特性統計詳見表 13，調查照片如圖 15。

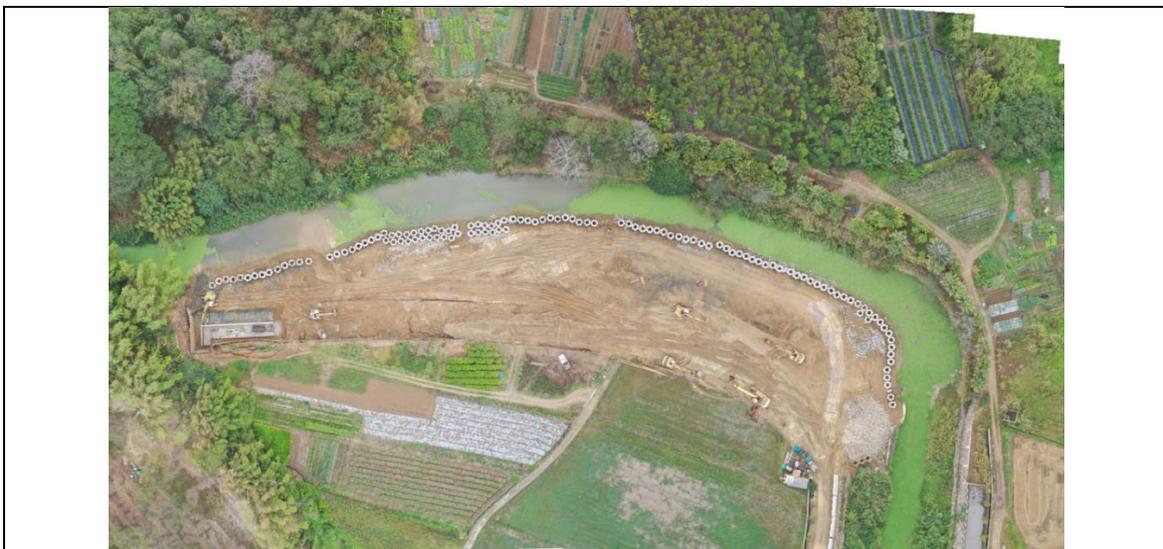
本案工程已於工程核定階段、施工階段及維護管理階段(竣工 30 日)，皆進行快速棲地生態評估方法量化記錄工區棲地環境特性，快速棲地評估表分數詳表 20 所示。本工程完工後於 110 年 9 月 30 日及 111 年 9 月 21 日執行維護管理階段調查，棲地評估分數分別為 45 分及 47 分。工區左岸覆土裸露地及箱籠護岸基腳處雖有植被生長，但多仍以外來種為主，且座岸灘地有民眾占用種植香蕉處之情形。到浮萍大量生長情形已改善，水域生物有部分魚類為外來種，灘地有明顯水禽蹤跡，且本段因河道拓寬，水質較為透明清澈，故整體分數皆有上升。另，本團隊於 111 年 8 月 17 日進行維管階段空拍調查作業，詳如圖 3 所示。本工區因左岸灘地植被尚未復原，且有遭民眾占用之情形，河道流況差，缺乏多樣化之水域型態。建議持續評估完工後棲地變化，並視需要提供工區棲地復育相關生態保護措施建議。

(A) 施工中空拍影像(109/12/10)

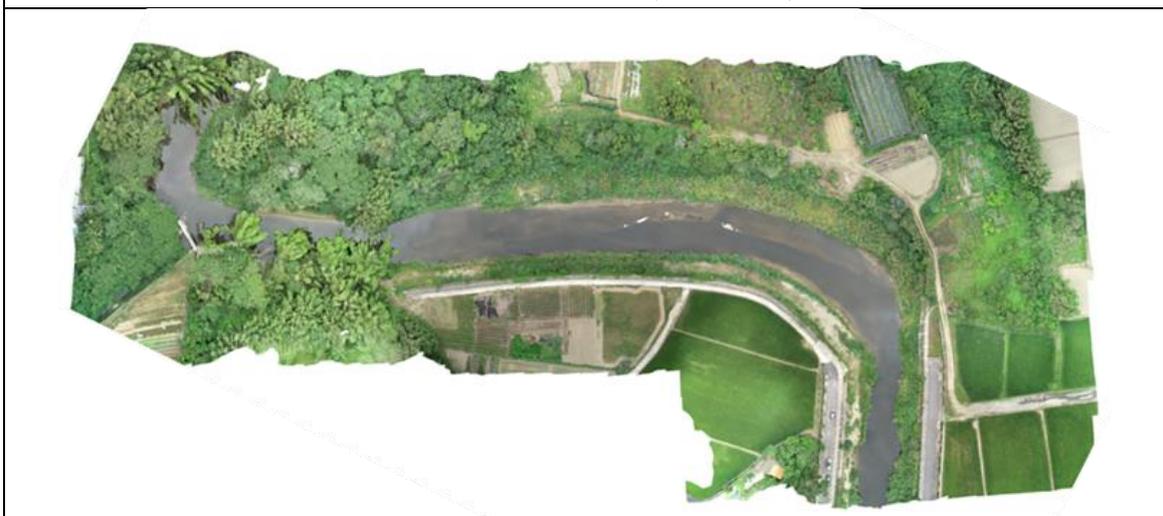
本案於 111 年 9 月 21 日至 9 月 22 日執行生態監測。本工區水流流速慢，水質稍微混濁，有輕度優養化情形，水色偏土黃綠色，稍有異味但不重，覆土區及石籠上方已有植被生長，覆土區多為象草、大花咸豐草及蒺藜，石籠上方則有小花蔓澤蘭、銀合歡及野牽牛等，陸域植被覆蓋率約 70%，但多數外來種植物，另，部分陸域疑似被民眾佔用種植香蕉樹。物種方面，初步整理調查結果如下：鳥類包含水

本工區覆土為砂質土，孔隙大結構鬆散，若經歷幾次大水過後可能有被淘刷之風險，建議持續進行監測並追蹤，另建議設立告示牌禁止民眾進入堤前。水域棲地部分，本河段水域流速慢，且組成單調(多為深槽及深潭)，導致生物多樣性不高，且含氧量低(蝦蟹類調查數量偏少之主因之一)，後續若有相關計畫或類似工區環境，建議應再營造淺瀨、湍瀨、岸邊緩流等流況，以支持水域生物全生命週期棲地。此外，本工區左岸為石虎重要棲地，採納台灣石虎保育協會陳美汀理事長之意見，於工程末端保持土坡，維持生物橫向通道，本次監測中並未發現陸域野生動物足跡及排遺等，建議後續應持續監測。

(B) 竣工後一年空拍影像(111/10/14)

階段	項次	生態議題	生態影響預測	生態保育對策建議
維護管理階段	1	生物橫向移動	覆土灘地提供野生動物良好廊道，但因遭民眾占用種植香蕉樹，導致植被不易自然復原。	「減輕」：建議應進行勸說輔導逐步移除灘地作物，以維護安全並維持自然原貌。
	2	水域型態單一	竣工後浮萍大量生長情況有改善，但因工區河斷流速低且河床型態單一化，以致外來物種比例較高。	「補償」：建議營造河道多樣化水域型態(如營造跌水形成瀨區、案驚緩流等)，以提高水域生態多樣性。
