# 110 年第二河川局轄區生態檢核及民眾參與

福興溪豐社橋上下游防災減災工程  
生態檢核

(維護管理階段-竣工 1 年)

附表M-01 工程生態復育評析表

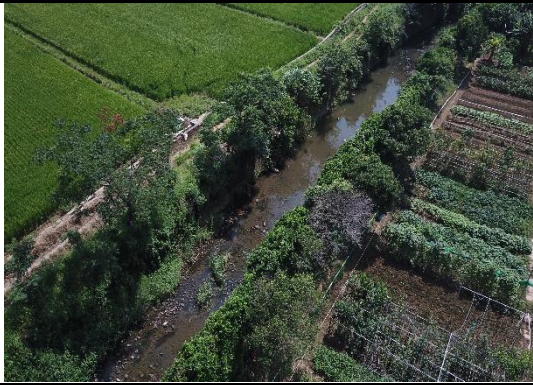
| <p>位置或樁號：258706,2759638<br/>日期：109/06/20<br/>說明：水路流暢。</p> | <p>位置或樁號：258710,2759598<br/>日期：109/06/20<br/>說明：限制開挖避免擾動大量土體。</p> |

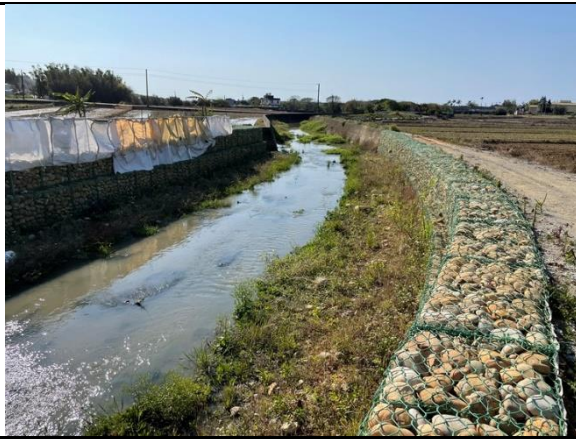
| <p>位置或樁號：258706,2759638<br/>日期：110/02/23<br/>說明：灘地已有逐漸綠化。</p> | <p>位置或樁號：258706,2759638<br/>日期：110/02/23<br/>說明：箱籠遭農民蓋棚架。</p> |

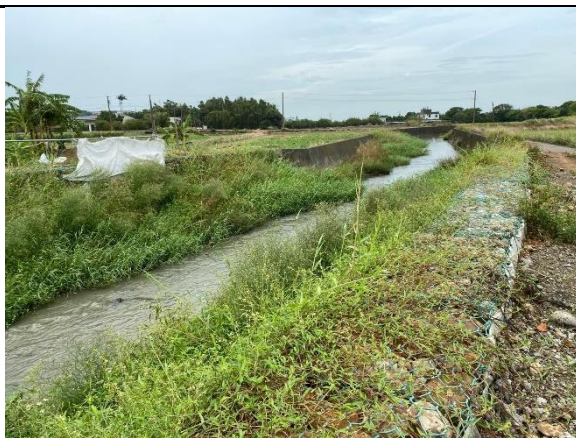
(1)確認生態保護對象狀況：灘地及箱籠周遭已有植生復育，箱籠也有部分表面有鴨跖草攀附，其植生綠化狀況良好。惟施工中迴避保留之灌木，疑似農民已砍除，10/13 現地調查未發現。

| <p>位置或樁號：258706,2759638<br/>日期：110/10/13<br/>說明：灘地已綠化。</p> | <p>位置或樁號：258706,2759638<br/>日期：110/10/13<br/>說明：箱籠已有鴨趾草攀附。</p> |
