# 111 年第二河川局轄區生態檢核及民眾參與

中港溪東興堤防環境營造工程(一)

維護管理階段(竣工滿 1 年)

生態檢核報告(修正)

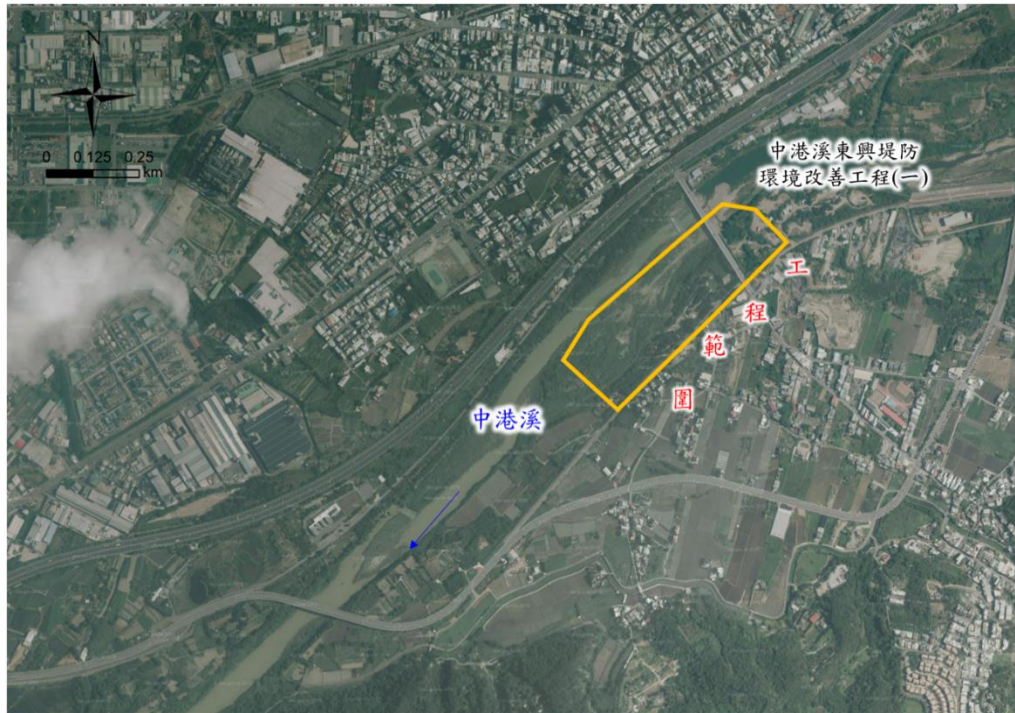
圖 6 中港溪東興堤防環境改善工程(一)各工區位置圖

本項工程項目內容如表 5，各工區範圍如圖 6，現況情形如。

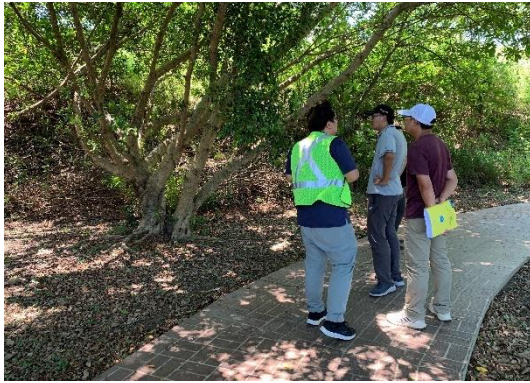
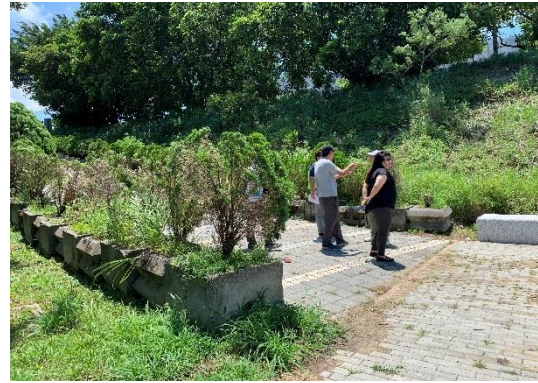
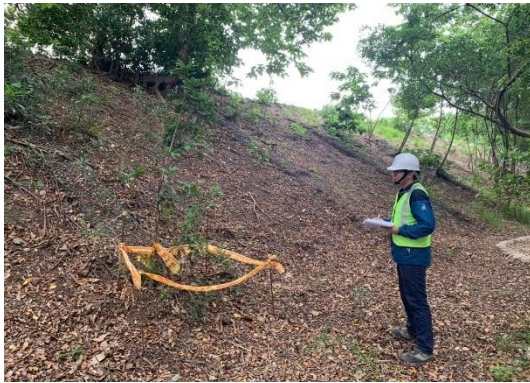
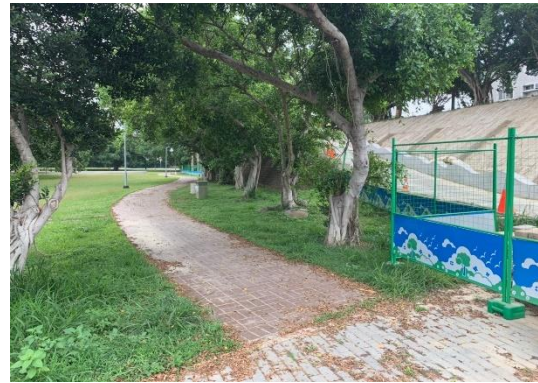
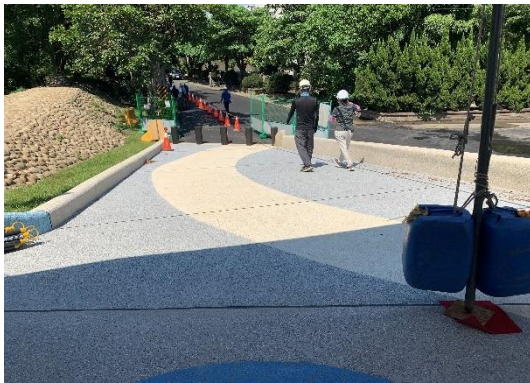
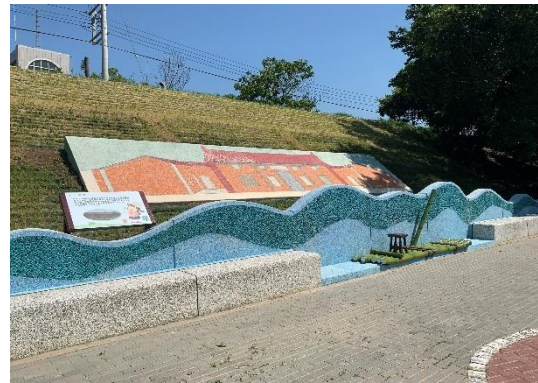
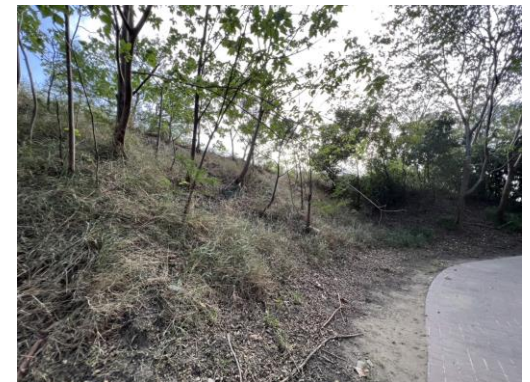
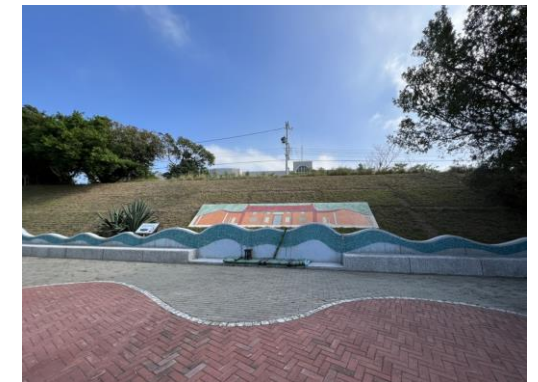
圖 13 中港溪東興堤防環境改善工程(一)生態檢核情形

團隊依據環境敏感區套疊、現勘或物種補充調查之成果，進行生態評析考量，依據定案之生態保育措施，針對工程範圍內涉及保育類生物、敏感程度較高棲地環境、濱溪帶或人工復舊單元等提出監測項目，以作為工程施工及維護管理階段監測作業之依據，內容包含：(1) 確認生態保育措施落實情形。(2) 抽查生態友善措施執行情況。(3) 工區生態環境異常狀況處理。(4) 評估是否需要物種補充調查。(5) 監測保育措施執行成效等。本案辦理情形詳圖 13 所示。

竣工後一年(111/11/18)

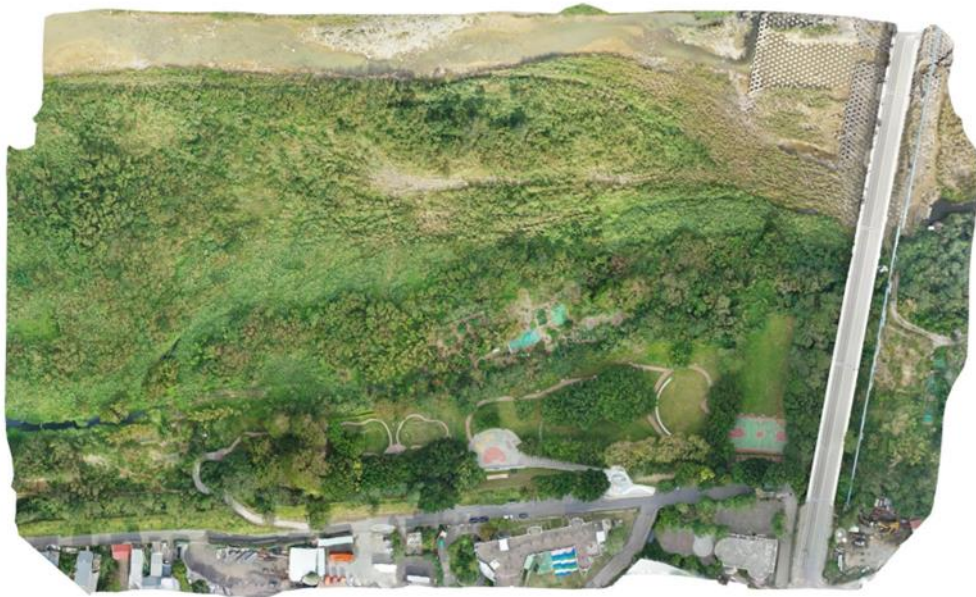
圖 14 中港溪東興堤防環境營造工程(一)竣工後之空拍正射影像  
(111/11/04)

本工程因不涉及水體擾動，故對於水域生態影響較小，本工程目前已於景觀盆栽、籃球場旁、施工入口處已有人工植生，建議應持續進行養護工作，此外，堤前坡面放置植生袋，應注意外來種入侵，如養護期間發現，應盡速清除。未來維護管理單位應考量在地民眾及觀光遊客活動，所造成的人為破壞及廢棄物產生，建議維管單位應編列一定預算，定期執行廢棄物清理與植栽養護作業。另，本團隊於 111 年 11 月 4 日進行維管階段空拍調查作業，詳如圖 14。

本團隊維護管理階段針對施工期間相關保育措施進行監測，應持續維護之內容說明如下，後續改善建議如表 12 所示。

本案竣工經一年後，公園現況環境大致維持良好，但建議仍應加強廢棄物管理，避免吸引遊蕩犬貓，進而威脅原生物種。此外，建議加強宣導民眾應遵行垃圾不落地原則，以維持環境友善。

本工區竣工一年後發現，堤前植栽維護情形良好，現況可見養護人員進行維護工作。惟堤後因位處向陽面坡面，建議應再加強補植養護，以抑制外來植被生長。

| 編號 | 生態議題 | 生態影響預測 | 生態保育對策建議 |
|---|---|---|---|
| 1 | 人為活動影響周邊環境 | 公園周邊濱溪帶生態豐富，而人為活動易產生廢棄物問題，進而吸引遊蕩犬貓，受威脅周邊野生動物生存。 | 「減輕」：應妥善規劃廢棄物管理，並加強宣導民眾遵行友善環境原則。 |
| 2 | 避免外來植物入侵 | 工區坡面植生帶若疏於維護管理，易引發外來植被入侵。 | 「減輕」：應持續維護坡面植被，並定期移除外來植種。 |
