110年第二河川局轄區生態檢核及民眾參與(開口合約)

中港溪東興堤防改善工程(一) 施工階段

中港溪東興堤防改善工程(一) 維護管理階段

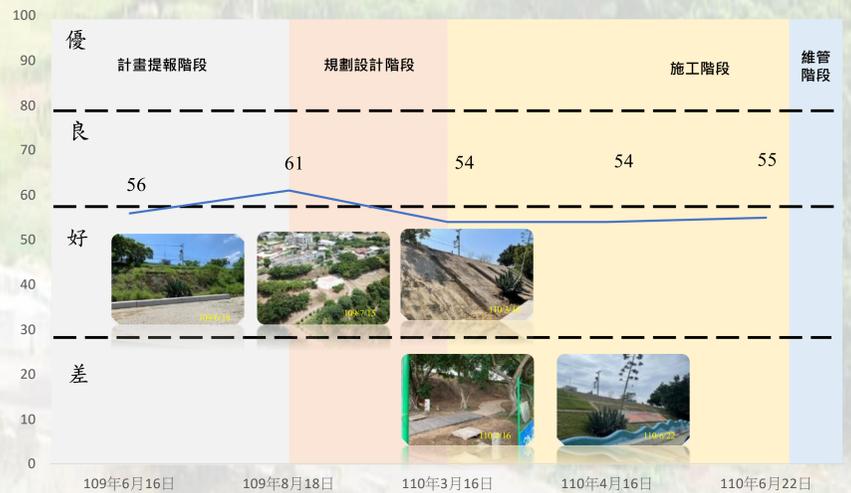
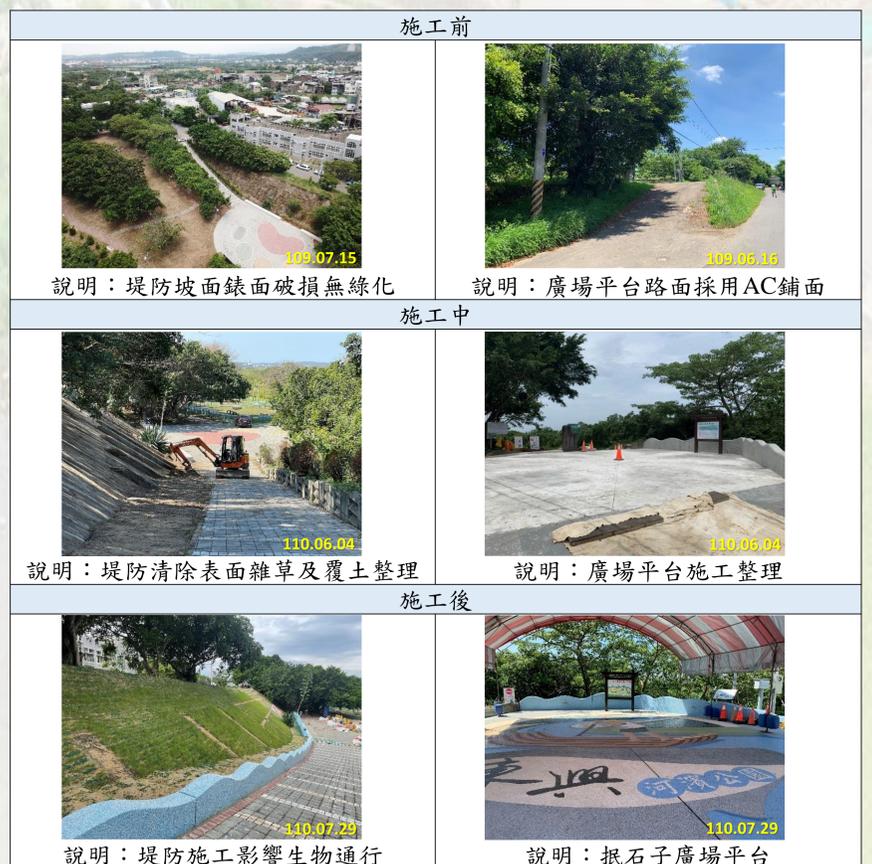
圖4 中港溪東興堤防改善工程(一)施工紀錄情形

本團隊於109年6月6日(施工前)、110年4月19日(20%)、5月10日(40%)、6月4日(60%)、6月22日(80%)、7月26日(完工)，施工不同階段間進行生態檢核執行情形抽查，廠商皆有確實執行生態有山措施，無異常狀況。

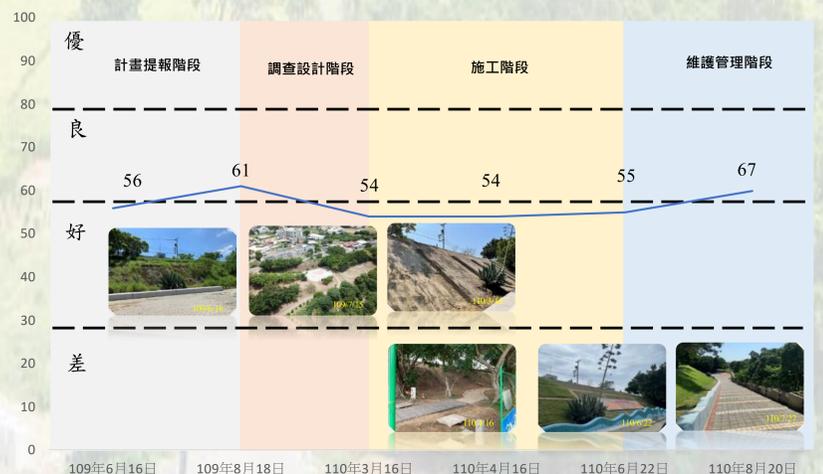
圖1 中港溪東興堤防改善工程(一)快速棲地評估分數成果

本案辦理生態檢核全週期成果，施工中因本年度4月及6月初台灣適逢大旱，溪水流動差，故棲地品質略有下降；完工後，植被恢復及生態恢復良好，整體分數回升，顯示本工程對當地生態棲地環境並無嚴重破壞情形，解除後續生態監測，生態檢核機制退場，進行一般例行性維護管理。

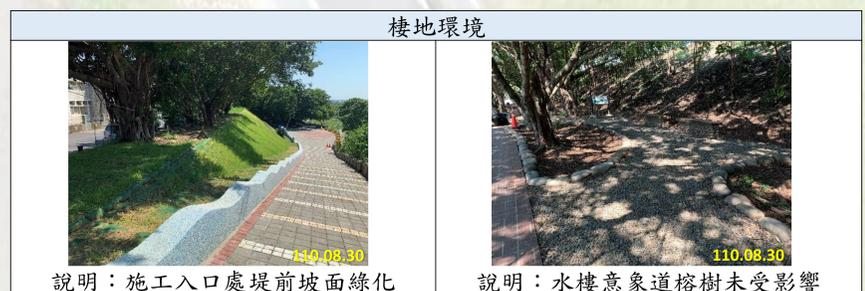
圖3 中港溪東興堤防改善工程(一)生態友善措施執行情形

項目	施工階段生態保育對策	成效評估
迴避(A)	工程施工範圍或非必要施工的區域以保留大型原生樹種，並先行修枝作業，以免影響施工，造成危險	修枝作業避免於中午施工
補償(B)	無法迴避植被綠帶，應優先選擇外來入侵種喬灌木區域施工為主，並以限定面積連續開挖為原則，提高植被綠帶復原機會。	拔除約30棵
減輕(C)	材料堆置應避免堆置於草地，使用人為干擾區域如既有水泥構造物、水泥地及柏油路等；人為垃圾應適時清理。	堆置於廣場1處
縮小(D)	使用既有道路，若新闢便道應使用低度敏感區域、人為干擾或草地，完工後進行植被復育，並優先選用原生種。	約100公尺
減輕(E)	未來工程施作時，可採分區施工，以利爬蟲類、兩棲類有生存空間。	已確實分期施工
補償(F)	下坡道盆栽植生復育，建議種植細葉雪茄花。	已改為種植台灣原生物種
迴避(G)	坡面及河川意象道路兩側桑樹、潺槁樹、構樹、苦楝、朴樹，請採用警示帶圍籬方式辦理，避免施工影響。	約20棵
補償(H)	籃球場區域之堤防因不易照射太陽，建議下方種植常蔭爬藤植物，如忍冬、歐蔓。	約0.01公頃

- I. 「補償」：坡面土體流失應於枯水期盡早鋪設植生網或植生復育，避免影響工程環境。
- II. 「補償」：堤前坡面客土袋、景觀盆栽、籃球場旁之植生，應持續養護，另有外來種建議定時清除。
- III. 「補償」：工程完工後，將吸引大量民眾遊玩，建議工程進行養護，且加強垃圾不落地宣導。
