# 110 年第二河川局轄區生態檢核及民眾參與

汶水溪象鼻嘴堤防改善工程  
生態檢核

(維護管理階段)

附表M-01 工程生態復育評析表

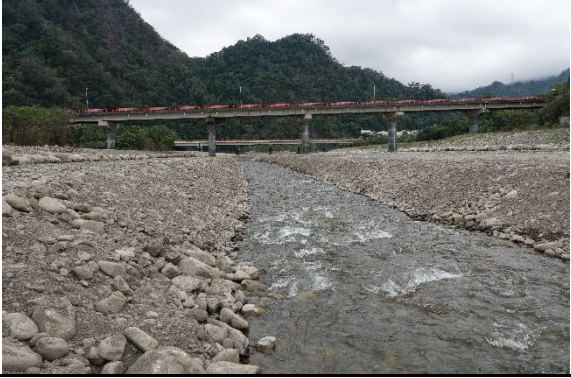
ii.完工後行水區尚無豐富水生生物，如未確實管控民眾補魚，將不利水域棲地生態復育。

| 位置或樁號：苗 62<br>說明：行水區與低灘地 | 位置或樁號：苗 62<br>說明：高灘地與既有護坡植生 |

ii.[縮小]建議管制捕魚，確保水域棲地生態加速復育。

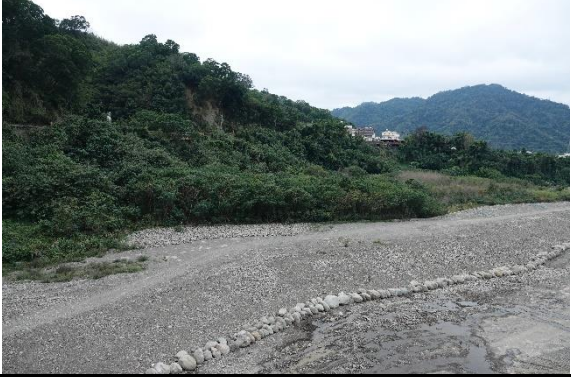
i.護岸外草生地有見零星銀合歡入侵，由於銀合歡會分泌具有毒性激素，排擠其他植物生存，會抑制週遭植物生長，並擴張成銀合歡樹林。

iii.灘地裸露未規劃設計人工植生復育，陸域棲地生態復育速度不佳。

i.[減輕]護岸外新生之銀合歡應盡早移除，避免其毒他作用破換汶水溪自然生態樣貌。

iii.[補償]建議針對裸露灘地進行人工植生復育，確保陸域生態復育。
