附表M-01 工程生態復育評析表

| 工程名稱 | 沙河溪沙河橋下游左岸護岸工程 | 縣市/鄉鎮 | 苗栗縣頭屋鄉 | | | | | | |
| 工區 | 一工區：沙河溪沙河橋下游 | 工區坐標 | X:234582 Y:2718087 | | | | | | |
| 工程執行機關 | 經濟部水利署第二河川局 | 維護管理單位 | 經濟部水利署第二河川局 | | | | | | |

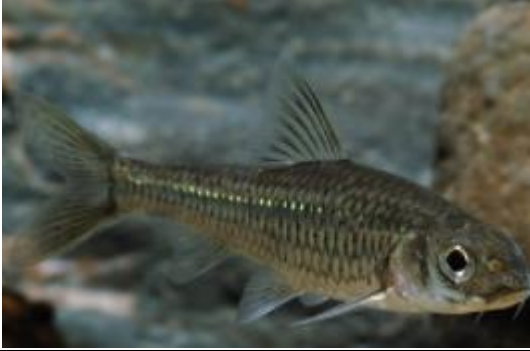
| <p>位置或樁號：24.567925, 120.848831</p> <p>說明：飯島氏銀鮒</p> | <p>位置或樁號：24.567925, 120.848831</p> <p>說明：石虎</p> |

- i. 一工區-沙河溪河段有保育類飯島氏銀鮎棲息，工程維管階段應持續監測。
- ii. 一工區-施工於高灘地上作業造成表土裸露，豪雨容易沖刷表土，影響水體品質，造成水域棲地破壞。

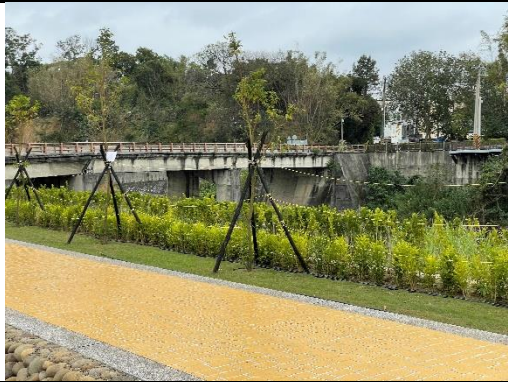
| <p>位置或樁號：</p> <p>說明：二工區施作完成，環境綠化植栽</p> | <p>位置或樁號：</p> <p>說明：保持水流通暢，灘地建議強化植栽作業。</p> |

- iii. 二工區-兩側植栽樹木應進行養護作業，維護管理單位應於持續注意樹木生長情況，避免植栽死亡或病變。

- i. 建議本案工程維管階段執行生態補充調查及飯島氏銀鮎數量監測計畫。  
 ii. 高灘地於汛期前應持續關注，如汛期前植生復育不佳，建議噴灑原生地被植物，先行加強灘地土壤，避免土壤沖刷，影響水體及水域棲地。  
 iii. 二工區植栽持續注意，若發生病變或死亡，建議尋找植物專家勘查，並重新植栽。

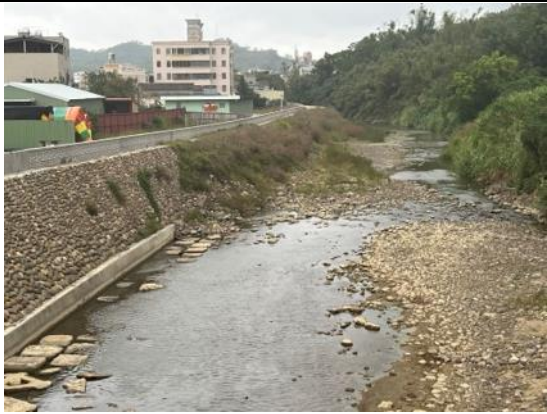
本案調查發現，沙河橋上游因富有緩流、淺瀨、深潭等多樣水域型態，故除了偏好緩流水域的飯島氏銀鮎，亦發現如特有種台灣石鮒及田蚌、斑鱧、竹篙頭(唇鰭)等原生種，亦有具洄游性的日本絨螯蟹、台灣沼蝦等，沙河橋上游水域生態豐富，而本工區河段生物多樣性則相對較低，推測可能因沙河橋施工而影響下游河相，加上沙河橋左岸有民用廢水管路排放，使工區營養鹽增加而產生藻華現象。而在濱溪帶部分，本工區右岸為原生林，屬石虎重要棲地範圍。工區左岸漿砌石護岸與前方灘地植被主要仍以外來種銀合歡為主。在沙河橋上游左岸覆土區及右岸石籠上方已有植被生長，覆土區多為象草、大花咸豐草與蒺藜所組成，灘地發現許多山羌足跡。而右岸石籠上方則以小花蔓澤蘭、銀合歡及野牽牛等植被為主，整體陸域植被覆蓋率約 75%，但多數仍為外來種植物。

| <p>位置或樁號：X:234609.9049，Y: 2718157.2554</p> <p>說明：沙河橋下游濱溪帶(紅褐色為銀合歡之豆莢)</p> | <p>位置或樁號：X: 234679.2626，Y: 2717922.0120</p> <p>說明：沙河橋上游濱溪帶植被覆蓋度已增加</p> |
