109 年第二河川局轄區生態檢核及民眾參與 2020 year Second River Management Office Ecological Checking and Public Participation

後龍溪國光橋上游左岸護岸防災減災工程 生態檢核報告

(核定階段)

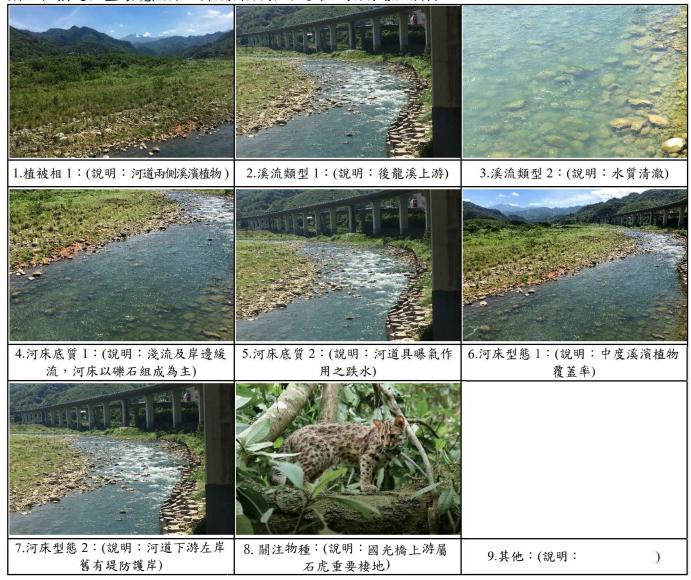
※工程預定位置環境照片:(相關圖片欄位不足時,請自行增加附頁)

本工程施工區域僅於河道內施作,本工程未位於環境敏感區,周遭仍有保安林區,仍需注意施工 揚塵,避免造成空氣汙染;另,本工程河道水質清澈,應避免土砂開挖時,土砂流入水體或大型 機具過度擾動水體,造成水體濁度上升。
